# Dokumentation zur Sanierung des Abt-Gaisser-Hauses, Schulgasse 23, in Villingen

Andreas Flöß

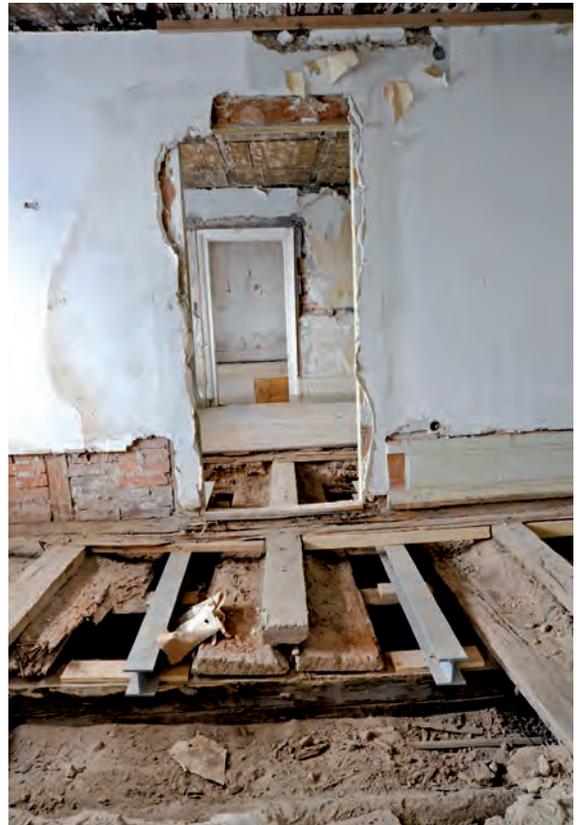
Auf den zweiten Blick wurde ersichtlich, dass das tragende Gebälk dem Zahn der Zeit nicht hatte standhalten können und „nachgegeben“ hatte (Abb. 3).

Obwohl für die neue Nutzung die minimalste Verkehrslast angesetzt wurde, war schnell klar, dass dieses Gebäude von Grund auf stabilisiert werden musste. Innen senkten sich Decken und Fußböden von den Außenwänden ins Gebäudeinnere um bis zu 70 cm ab.

Abb. 3: Durchblick durch die freigelegten, südlich gelegenen Räume im 2. Obergeschoss.

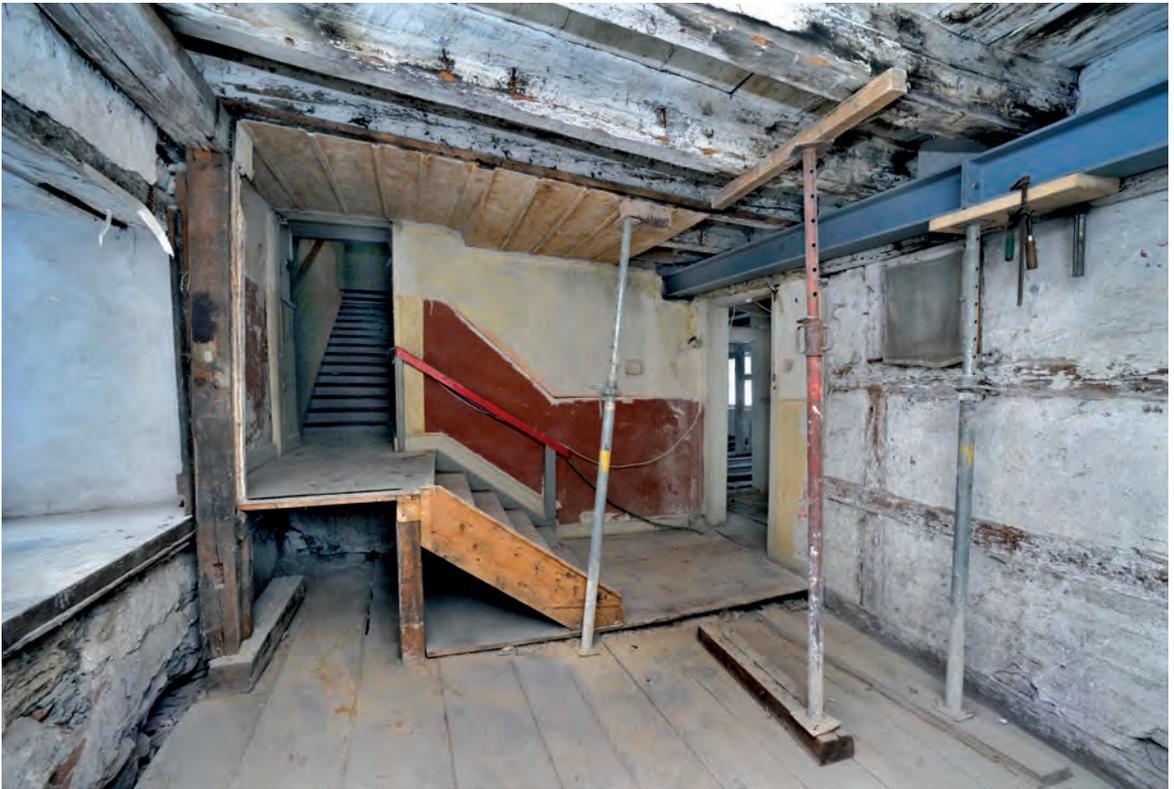
Sämtliche Räume und die Treppenhäuser waren mit Höhenunterschieden und Absätzen von bis zu 100 cm verbaut (Abb. 4).

Abb. 4: Raum 1.10: Höhenunterschiede im 1. Obergeschoss.

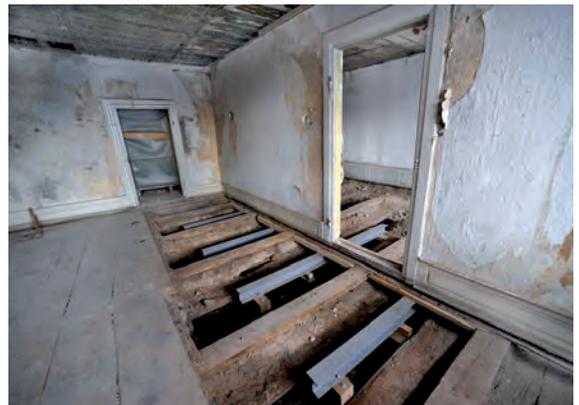
Abb. 8: Verstärkung der Böden durch Stahlträger.

Zur Stabilisierung der sich absenkenden Innenbereiche wurden zusätzliche Stahlträger in die Decken eingelassen und verankert. Das bestehende Holzgebälk wurde ebenfalls durch Stahlträger und neue Unterkonstruktionen aus Holz verstärkt (Abb. 8 und 9).

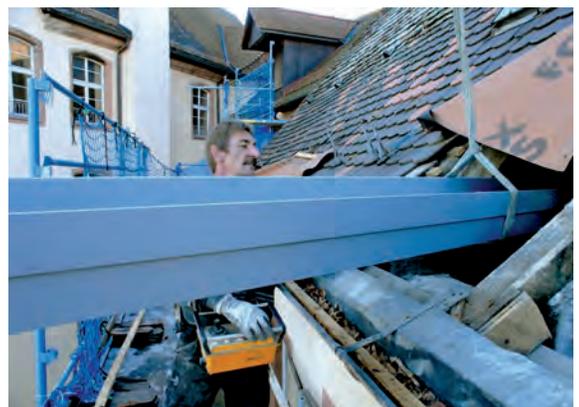
Abb. 9: Einbringen der Stahlträger über den Dachstuhl.

Nach der Sanierung verdeckt, liegen in der Geschossdecke des 2. Obergeschosses 12 Stahlträger mit einer Bauteillänge von je 11 m, welche über den Dachstuhl in die entkernte Decke eingelassen wurden.

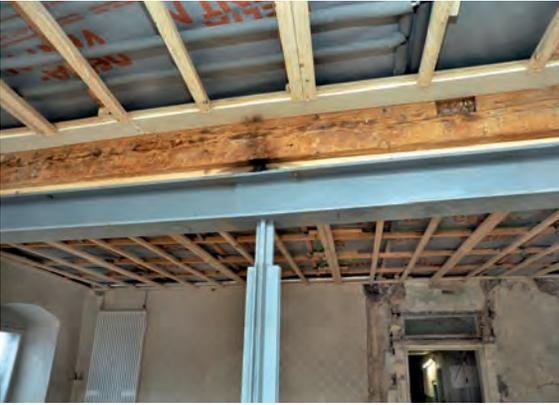
Abb. 10: Stahlträger im Saal und die sichtbaren Spuren der vor Ort zusammenschweißten Trägerelemente.

Sichtbar bleiben diese Maßnahmen hingegen im Saal und in den angrenzenden Räumen im 1. Obergeschoss: die stabilisierenden Stahlträger verlaufen längs unter den historischen Unterzügen und passen sich diesen an (Abb. 10).

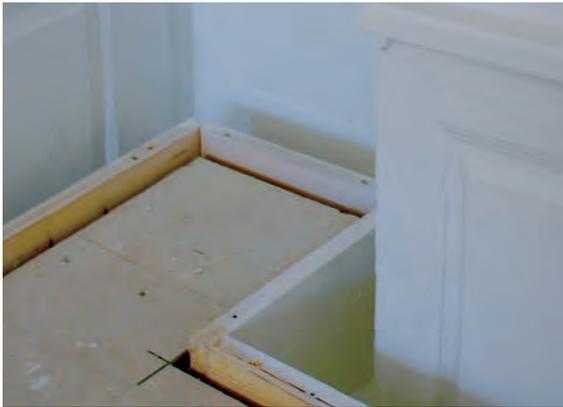
Abb. 14: Abstand vom neuen Fußboden zur alten Wandvertäferung.

Die neuen Böden grenzen nie bündig an die bestehenden Wände an und somit konnten die Wandvertäferungen in vielen Räumen in ihrer ursprünglichen Lage, Höhe und Proportion erhalten werden. Bei den Böden wurde bewusst mit Abstand gearbeitet, so dass der neue Bodenbelag einerseits Raum bietet, um Versorgungsleitungen aufzunehmen und andererseits nicht an die Vertäferungen anstößt (Abb. 14).

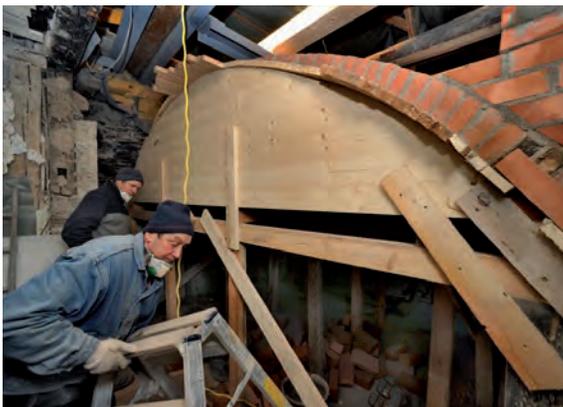
Abb. 15: Restaurierung und Nachbau des Gewölbes.

Das unter einer Putzschicht verborgene Gewölbe im 2. Obergeschoss, welches direkt an die Stadtmauer angrenzt, konnte aufwändig freigelegt und gesichert werden. In einem zweiten Schritt wurde es teilweise mit einer originalen Gewölbeschalung neu aufgemauert (Abb. 15).

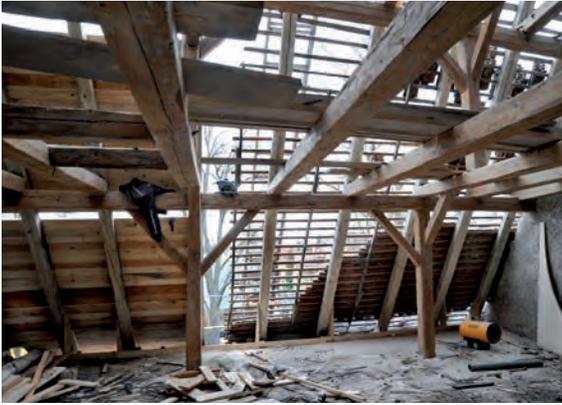
Der 1840 neu abgezimmert und auf die bestehenden Außenwände aufgesetzte Dachstuhl machte umfangreiche Sicherungsmaßnahmen vorwiegend an den Bundbalken notwendig. Auf der gesamten Nordseite waren die Schwellen, Balken und Sparrenköpfe abgefaut und mussten ersetzt werden (Abb. 17).

Abb. 17: Abgedeckter Dachstuhl.

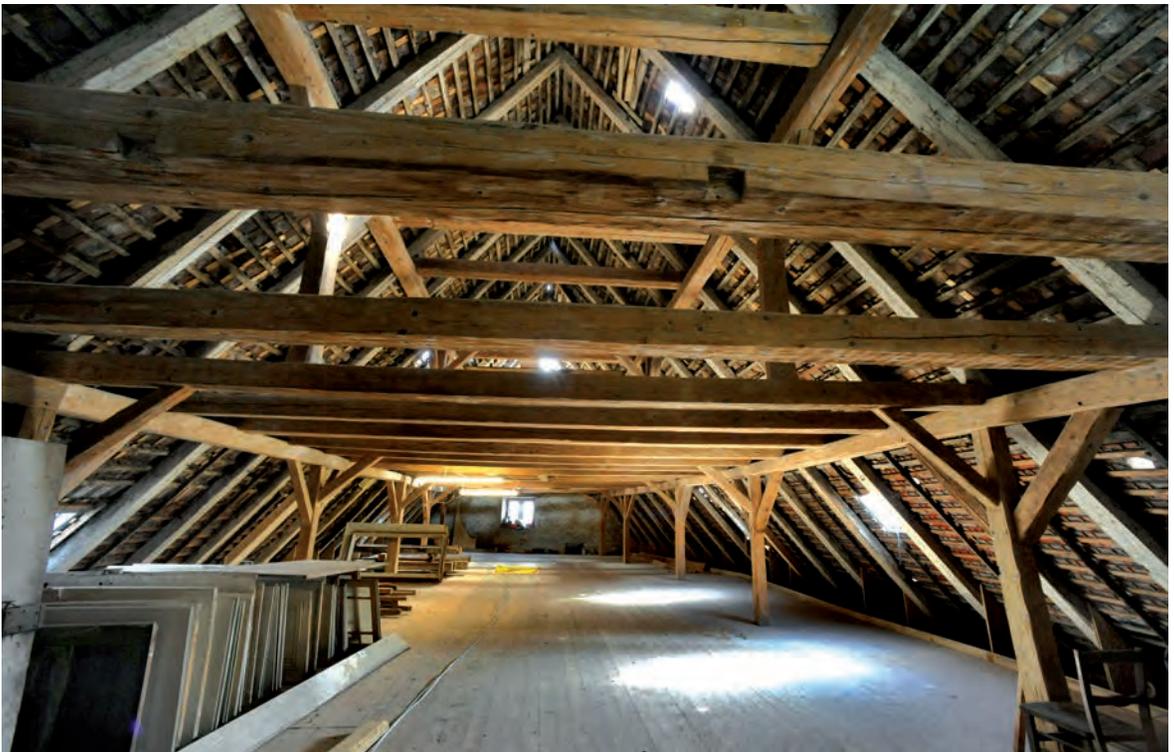
Abb. 18: Dachstuhl während der Sanierung.

Der sanierte Dachstuhl (Abb. 18) wurde mit einem Futterdach neu versehen und mit alten handgestrichenen Biberschwanzziegeln gedeckt. Hierbei konnten rund 2.000 Ziegel der alten Deckung wiederverwendet werden (dies entspricht 15% der alten Deckung). Die Ergänzungsziegel entstammen der Stadtkirche in Meßkirch. Aufgrund der einfachen statischen Ausführung des Dachstuhls war aus Ge-

wichtsgründen eine übliche Doppeldeckung nicht möglich. Die neuen „alten“ Ziegel wurden deshalb in einfacher Deckung mit Kupferschindeln verlegt.
