# Ein altes Haus erstrahlt in neuem Glanz

Konrad Flöß

Den älteren Villingener Bürgern ist die Wöhrle Theres mit ihrem Gemischtwarenladen in der **Gerberstraße 5** sicher noch in guter Erinnerung. Es gab fast nichts, was sie nicht in ihren Regalen verstaut hatte, und vor allem wusste sie über das Bescheid, was im Städtle vor sich ging.

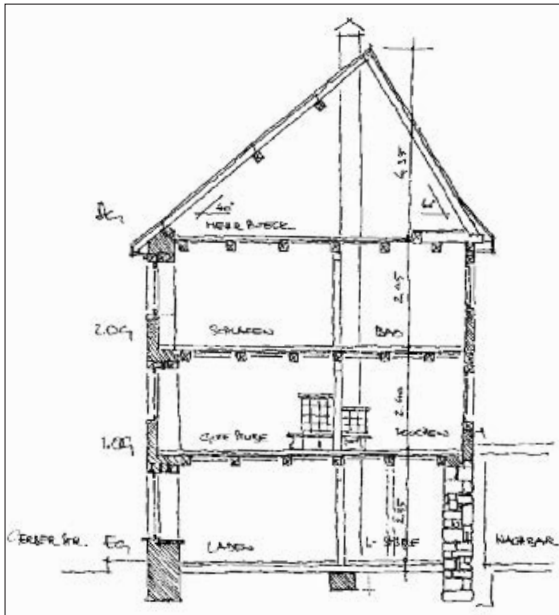
*Asymmetrische Neigung des Dachstuhls.*

metrische Dachneigung des Dachstuhls. An der Straßenfront zur Gerberstraße beträgt die DN ca. 40°, auf der rückwärtigen Hofseite ca. 60°. Es ist zu vermuten, dass ursprünglich ein Pultdach mit dem Firstpunkt an der Hofseite das Dach bildete. Durch einen späteren Eingriff wurde aus dem aufragenden Giebel ein Satteldach mit unterschiedlichen Dachneigungen.

Die stark gestörte Mischkonstruktion des Dachstuhls wurde behutsam verstärkt. Fehlende Streben wurden ergänzt und eine zusätzliche Dachgaube ins Sparrenfeld eingesetzt.

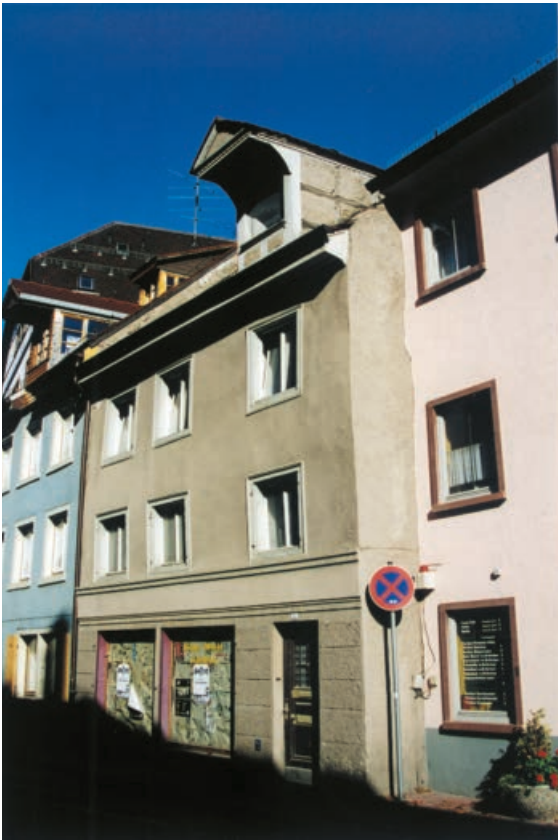
Viele Jahre stand das Gebäude leer. Durch geborstene Fensterscheiben flogen Tauben. Kot und Unrat lagerte knöcheltief in allen Räumen. Durch schadhafte Ziegel drang Wasser und zerstörte dabei wertvolle Bausubstanz. Nach weiteren wechselvollen Jahren gelangte das Haus ins Eigentum der Familie Klaus Richter.

*Das Haus Gerberstraße 5 vor ...*

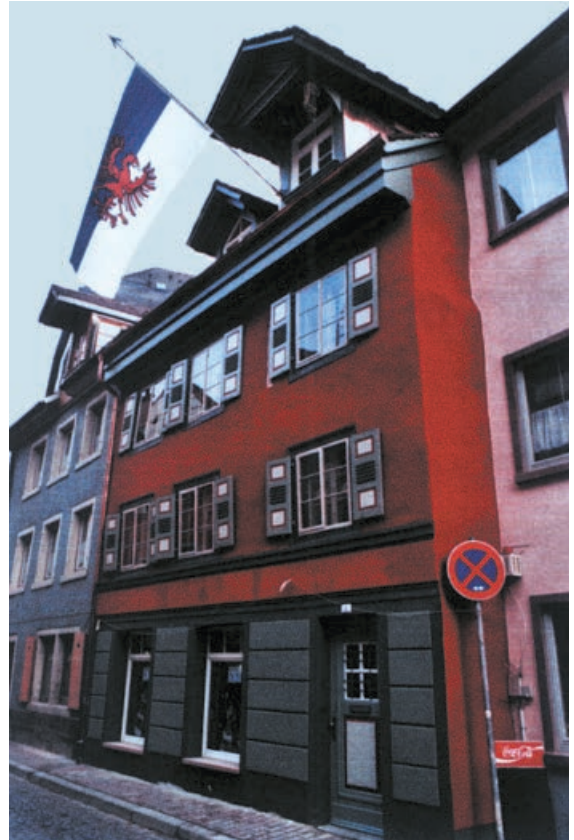
*... und nach der Sanierung.*

Fundamente mussten unterfangen und verstärkt werden. In allen Geschossebenen wurden durchlaufende Stahlzuganker eingebaut. Durch den geschickt angeordneten Deckenaufbau bleibt die Hilfskonstruktion weitgehend unsichtbar.

Die Fenster zur Straßenseite wurden nach historischen Vorbildern als Einfachfenster mit filigranen Fenstersprossen und Vorfenstern in Eichenholz gefertigt. Fensterklappläden mit abgeplatteten Füllungen schützen vor den Unbilden der Witterung. An der rückwärtigen Fassade wurden die vorhandenen barocken bzw. neuzeitlichen Sprossenfenster mit Vorfenstern von ca. 1910 repariert.
