Die Sanierung der Johanneskirche in Villingen im Jahr 2012

Andreas Flöß

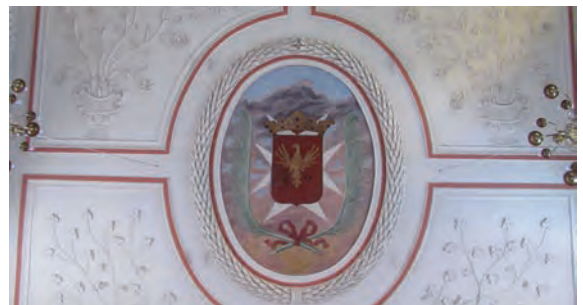
In der Decke zeigen sich teilweise in Raumrichtung verlaufende Risse, wie auch im Stoßbereich des historischen Deckenteiles zum neuen Deckenbereich.

Im Umfeld dieser Risse sind am historischen Deckenputz Loslösungen des Putzes von der Unterkonstruktion vorhanden.

Im nord-westlichen Deckenbereich sind Abrisse zwischen Stuck und Deckenputz erkennbar.

Die außerhalb der Deckenbilder vorhandenen Loslösungen des Deckenputzes von der Unterkonstruktion waren gravierender als die an der Langhausdecke festgestellten und erfordern Maßnahmen zur Stabilisierung dieser Deckenbereiche.

Deckenbild mit Lorbeerzweig und Teile der Stuckdecke.

Ebenfalls muss eine, im Bereich der erkennbaren Rissebildung zwischen Stuckatur und Deckenputz eine Konsolidierung dieser Stuckteile erfolgen.

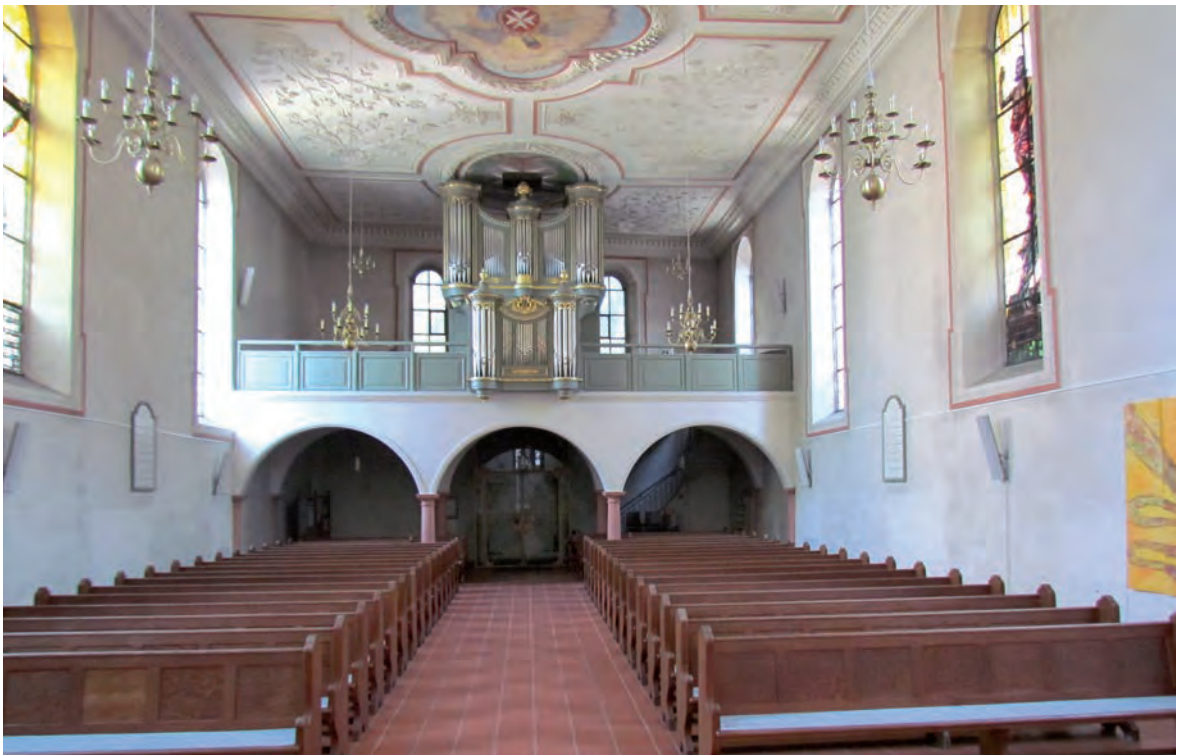
Blick vom Chor zu der Empore.

Vermeehrt Risse weist die Decke auch im Bereich der West- und Nordwand auf, welche auch Risse im Deckenbild über der Empore zeigen. Partiiell ergibt sich eine leichte Niveau-Verschiebung der Risskanten. Die größte Rissbreite beträgt ca. 1,0–1,5 mm. Partiiell sind Loslösungen kleinerer, an den Riss angrenzender Putzflächen feststellbar. Im Rissbereich sind lose Riss-Auskittungen vorhanden.

Am Eckprofil der südlichen Außenwand über der Empore zeigen sich Putz-Loslösungen und -Zerstörungen infolge eines früheren Wasserschadens. Die Schäden an der Fassung sind nur im Zusammenhang mit einer Schädigung des Putzes durch Feuchtigkeitseinwirkung vorhanden.

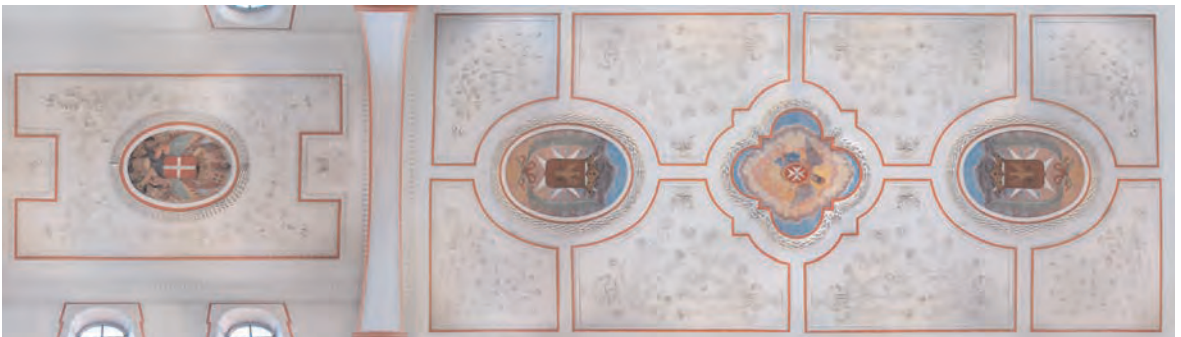
Exemplarisch ist das Deckenbild im Chor ausgewählt: hier sind fein verästelte Risse zu erkennen, die sich sowohl durch den Putz als auch durch die Malschicht ziehen. Außerdem sind kleinteilige Mörtelergänzungen auszumachen, welche eine glatte Oberfläche aufweisen. In diesen Fehlstellenbereichen sind Retuschen vorhanden, die sich etwas zu hell von der übrigen Malerei abzeichnen. Insgesamt handelt es sich vermutlich um Kalkmalerei, die partiell mit Mineralfarbe ausgebessert wurde. Bei der Bekrönung des Wappenschildes, liegt eine flächige Vergoldung vor (Ölgold). Darauf wurde eine Ornamentierung mit Schatten und Höhungen gemalt. Für die Konturierung wurde ein etwas anderes Gold verwendet, wie für die flächige Vergoldung.

Bei der Darstellung des rot, gelb, orangenen Fahmentuches, zeigen sich parallele Risse im Putz, die entlang der Deckenlattung verlaufen. Im Übergang zum rotgrundigen Wappenschild ist ein kleinteiliges Rissnetz (Trümmerbrüche) im Verputz, was zu einer Ablösung einer einzelnen Scholle geführt hat. Bei der Darstellung der Trommel hinter dem liegenden Gefangenen, zeigt sich eine Reduzierung der Malschichtoberfläche im Sinne von Durchreibungen. Partiiell sind die Zuschlagskörnchen ausgebrochen (Reduzierung an der Oberfläche), wodurch kleine Ausbrüche und Krater übrig geblieben sind.

Im übrigen ist starker Glanz erkennbar, der besonders deutlich in den gräulichen Bereichen und schwächer auf den roten Flächen ausgebildet ist. Dies bedeutet, dass hier eine flächige Fixierung durchgeführt wurde.

Im Bereich der Knie des Gefangenen zum Fahnenhintergrund ist in diesem Bereich der Übergang der großflächigen Retuschefläche/Neubemalung zur ursprünglichen Malerei erkennbar. Vermutlich wurde die Retusche mit Mineralfarben angelegt und bei der ursprünglichen Malerei handelt es sich wahrscheinlich um Kalkmalerei.

Das Deckengemälde im Chor weist großflächige malerische Ergänzungen auf. Hierbei sind ganze Figurenteile neu gemalt worden. Daneben liegen auch Retuschen und Farbergänzungen im Fehlstellenbereich des älteren Malereibestandes vor. Da augenscheinlich keine weiteren Übermalungen in den Ergänzungsbereichen festgestellt werden konnten, ist davon auszugehen, dass diese vermutlich in Zusammenhang mit der letzten größeren Reno-

Abwicklung der Deckenbilder als Fotomontage.

vierungsmaßnahmen stehen. Es lassen sich Mörtelergänzungen feststellen, bei denen zwischen kleinflächigen im Bereich von Rissrändern und großflächigen in den Zonen mit flächigen Übermalungen unterschieden werden kann. Zudem lassen sich kleine, mittlerweile mit Mörtel verschlossene Injektionsöffnungen feststellen, durch welche vermutlich festigende Mörtelmaterialien in den Untergrund eingebracht worden sind (Injektionsöffnung von Hinterspritzungen).

Gelockerter Putzschollen, werden anschließend durch Injizieren von Mörtelmasse in Zwischenräume/Hohlräume und Rissränder wieder angeheftet.

Breitere Risse, werden mit Mörtelmasse mit einseitiger Anheftung an die Rissflanke und Isolierung der Gegenseite mit flüchtigem Bindemittel, geschlossen. Dies betrifft nur das Schließen breitere Risse und Mörtelergänzungen in Ausbruchstellen im Rissrandbereich. Feinere Risse, werden mit einer eingefärbten Leimmasse ausgefüllt (Einbringen mittels Spritze/Kanüle. Die feineren Haarrisse verbleiben, wobei die Grenze im Bereich von zwei Millimetern Rissbreite besteht.

Die Oberfläche wird anschließend gereinigt und mit einer konservierenden Malschicht belegt. Einzelne Malschichtschollen, werden durch punktuelles Fixieren mit geeignetem Fixiermaterial restauriert.

Farbergänzung im Sinne von Retuschen insbesondere im Bereich von Mörtelergänzungen und Risskittungen, beschließen die fachgerechte Restaurierung. Im weiteren Verlauf der Sanierung, werden die Wände im Chor, Hauptschiff und Empore mit reiner weißer Silikatfarbe, hochdiffusionsoffen, gestrichen.
