# Späte Nachwirkungen des 2. Weltkrieges – ein problematischer Luftschutzstollen in Angelbachtal-Michelfeld

*Ludwig H. Hildebrandt*

### Luftschutzstollen Erlenweg 15

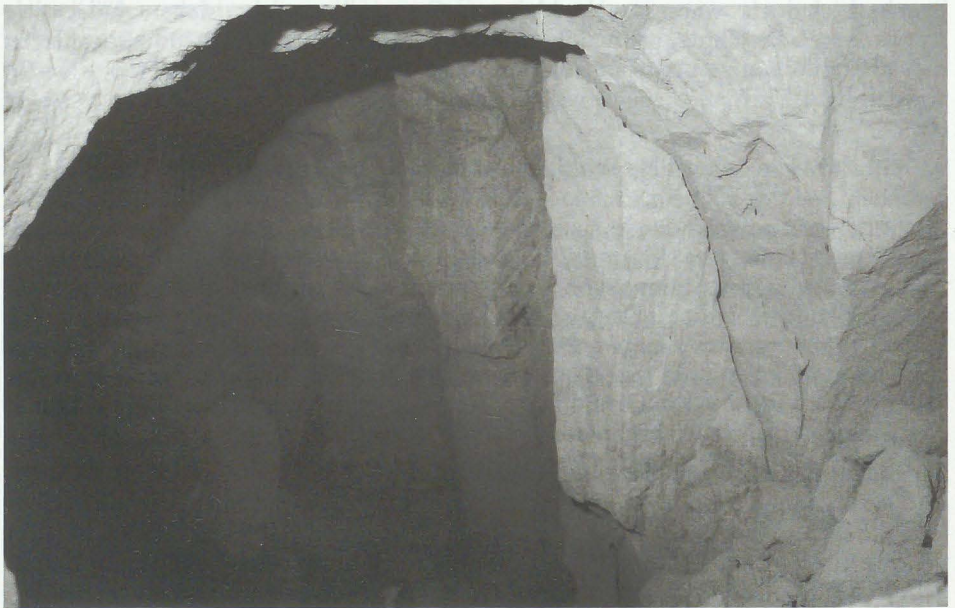
*Foto 2 (unten)*

wurde eingerissen, und tatsächlich fand sich direkt dahinter der Zugang zu der Luftschutzanlage. Im Auftrag des Hausbesitzers wurde der Stollen am 30. 5. und 14. 6. partiell, am 6. 7. unter besonderen Sicherheitsvorkehrungen komplett befahren, um das Schadensbild zu begutachten, die Gefahr für das darüber befindliche Haus abzuschätzen und Sanierungsvorschläge zu unterbreiten. Der östliche Eingang war noch relativ gut erhalten (Foto 1) und zeigte nur Abschalungen der Lössrippen zwischen den ehemaligen Stempeln. Im Bereich von Schutzraum 1 nahmen die Abschalungen deutlich zu (Foto 2), da ab diesem Teil das genannte

Haus darüber gebaut und die Baugrube nach Aussagen des Eigentümers zwecks Bodenverdichtung „gut abgerüttelt“ worden war.

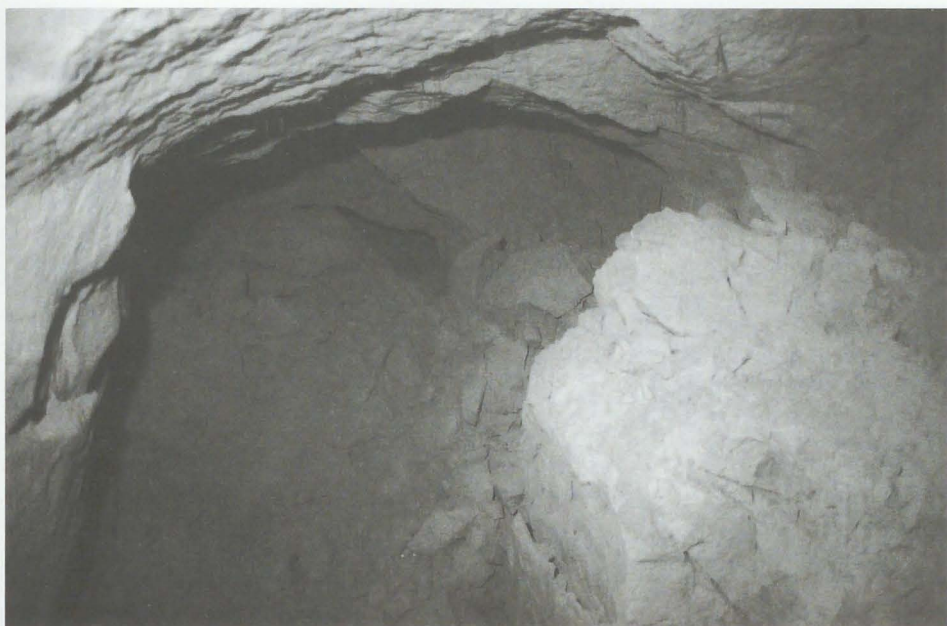
Foto 3 (oben)

Auf den ersten vier Metern des Südteils waren der Stollen durch seitliche Abschalungen stark verbreitert und die Firste komplett hereingebrochen (Foto 3). Der Abstand zwischen neuer Firste und den Hausfundamenten dürfte geringer als zwei Meter sein. Danach folgte die so genannte „Brücke“, ein kurzer Stollenbereich, der zwar noch nicht eingebrochen war, aber seitlich eine starke Rissbildung zeigte (Foto 4) – also akute Einsturzgefahr.

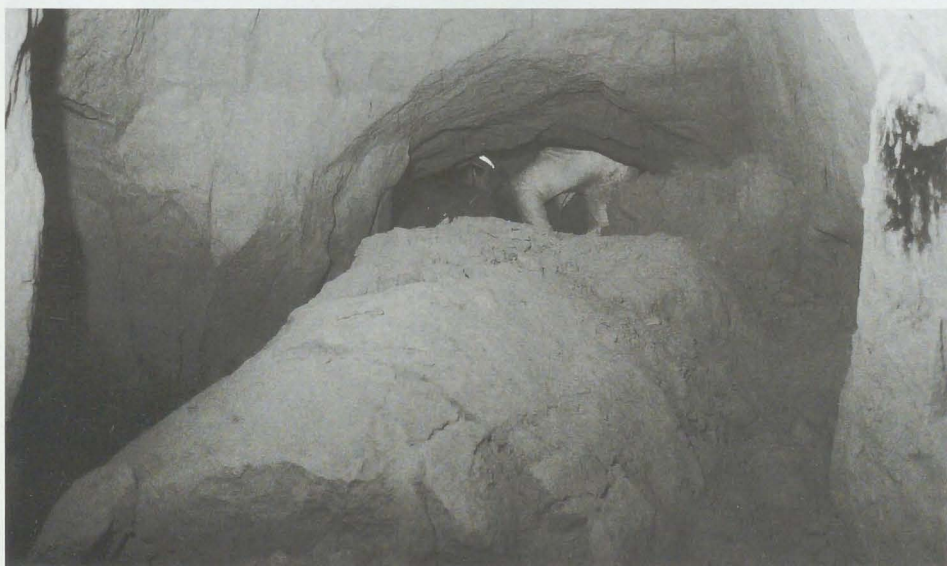
Foto 4 (unten)

Hinter der „Brücke“ fand sich mit dem „Dom“ ein weiterer großer Verbruch, der noch höher reichte als der erste. Um diesen überhaupt kriechend befahren zu können war eine Aufweitung der seitlichen Lößspalten notwendig (Foto 4). Auf der linken Seite bestand der Schutzraum 2.

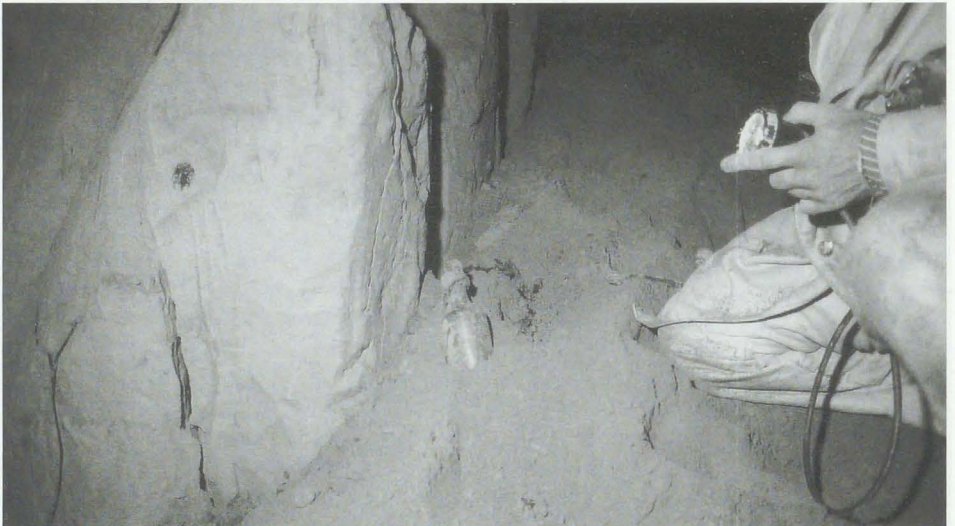
Foto 6 (unten)

Danach schwenkte der Stollen wieder nach Norden ab mit einer Länge von fast 15 Metern. Dieser Teil war gut erhalten, hatte Schutzraum 3 auf der westlichen Seite und zeigte starke Einschwemmungen von Löß aus Richtung des Mundlochs – dieses muss also längere Zeit offen gewesen sein; teilweise waren die seitlichen Stempel noch erhalten (Foto 5). Das Ende der befahrbaren Strecke bildete der Schuttkegel einer von außen eingebrachten Verfüllung, die nach den Funden (Foto 6) wohl den 60er Jahren des 20. Jh. zuzuordnen ist.

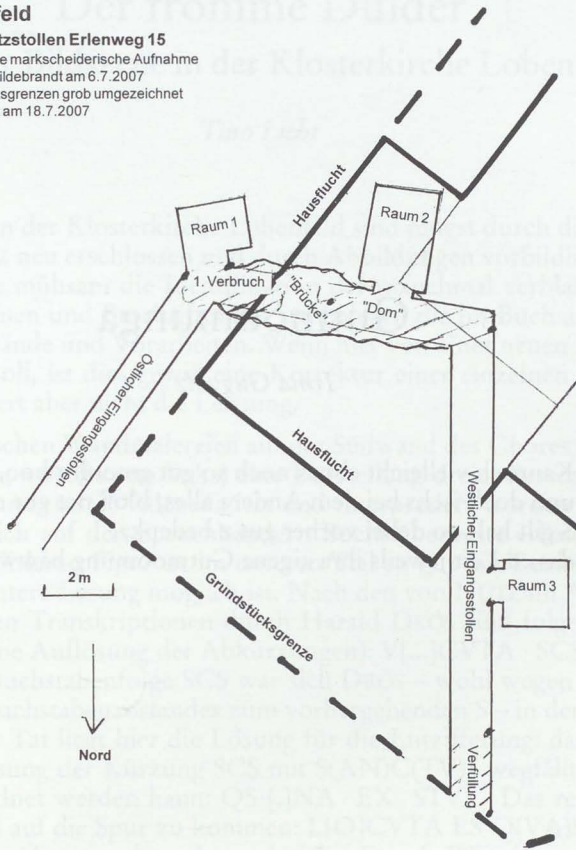
Vereinfachte markscheiderische Aufnahme  
Reinhard/Hildebrandt am 6.7.2007  
Grundstücksgrenzen grob umgezeichnet  
Hildebrandt am 18.7.2007

Ohne Frage stellt der instabile Zustand des Stollens eine große Gefahr für das in geringem Abstand darüber befindliche Haus dar. Somit sind schnellstens Sanierungsmaßnahmen notwendig. Angedacht ist eine dreiphasige Verfüllung mit speziellem Dämm-Material über eine Bohrung bzw. mit Druckleitungen. Da der Fall jedoch bei Gericht anhängig ist, zögert sich die Sanierung leider weiter heraus.
