Die Restaurierung des Innenraumes der Kirche St. Martin in Gengenbach

Bernhard Wink

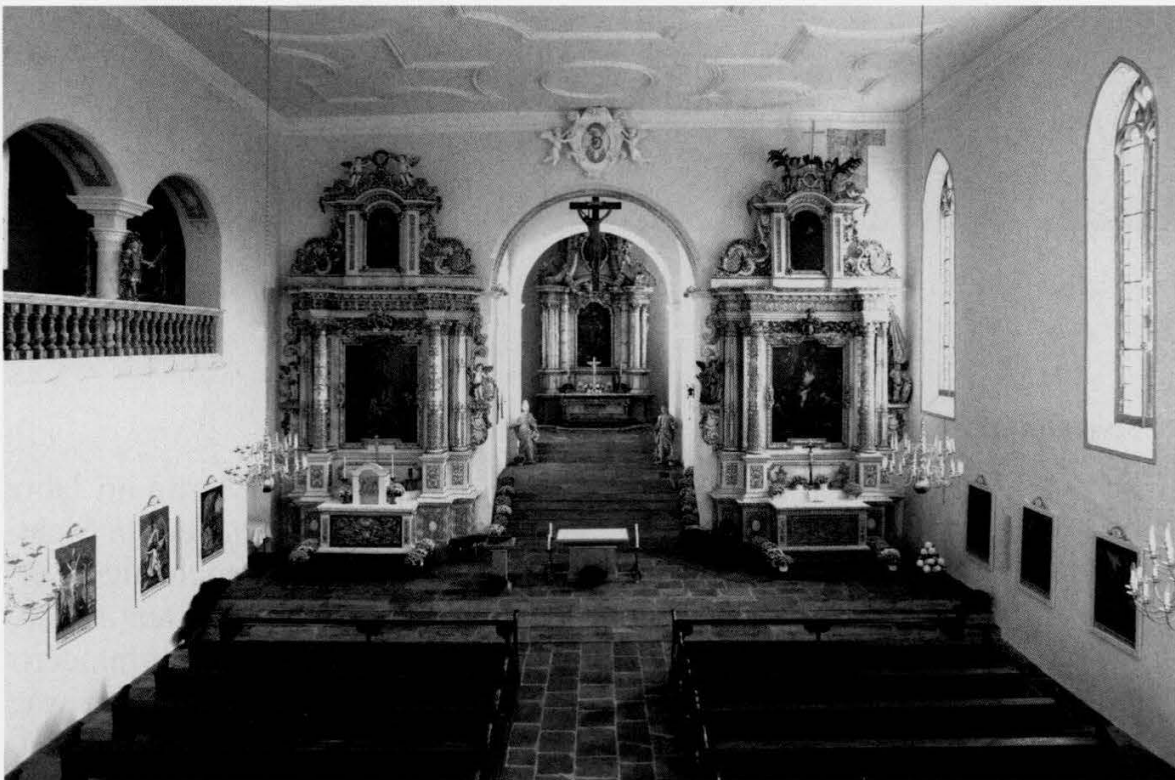
Innenraum der Kirche St. Martin 2003, nach Abschluss der Restaurierungsarbeiten

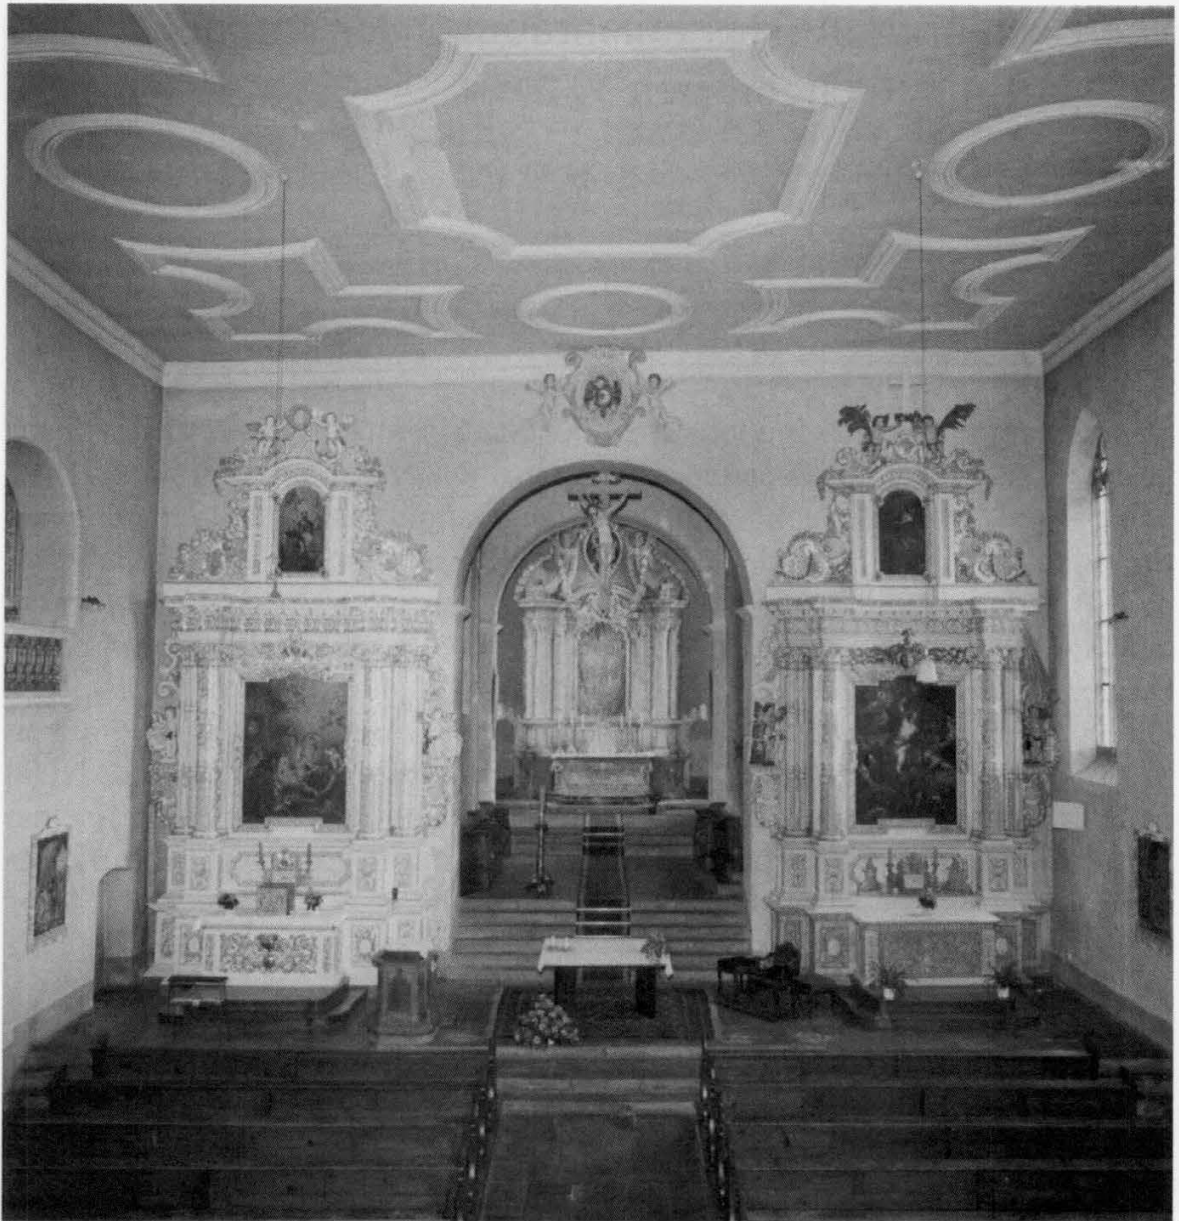
Innenraum der Kirche St. Martin 2001, vor Beginn der Restaurierungsarbeiten

Im Wesentlichen präsentierte sich das Innere der Kirche St. Martin im Jahre 2001 als monochrom-grauer Kirchenraum. Farbliche Abstufungen im Sichtanstrich der Stuckdecken waren durch die Verschmutzung nicht mehr erkennbar. Die braun gestrichenen gotischen Maßwerkfenster wirkten als isolierte Bauelemente im rechteckigen Saalbau, der Ende des 17. Jahrhunderts nach den Zerstörungen des Dreißigjährigen Krieges errichtet worden war. Aus schriftlichen Quellen bekannt war die Datierung der Kirchengestaltung im 18. Jahrhundert.² Der tiefe, ansteigende Chor auf der Ostseite war durch eine mehrfache Erweiterung des Chorraumes entstanden. In der

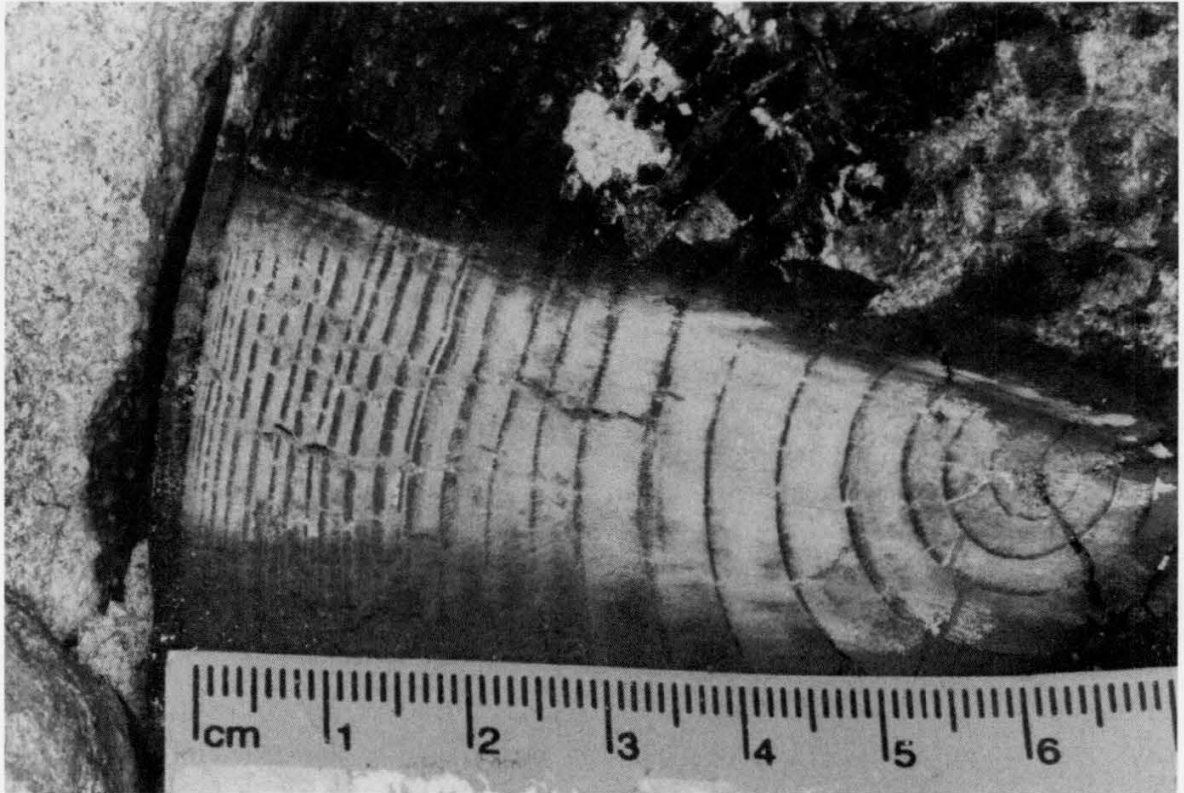
*Dendrochronologische Datierung der Südwand mittels eines Gerüstholzes:
Makrofotografie der Jahresringe (Kontrastmittel: Kreide)*

Ein besonderer Glücksfall für die Datierung der Bauphasen von St. Martin war die Auffindung von organischem Material in der Südwand des Kirchenschiffs. Es handelt sich um bei Errichtung der Wand eingelegte Gerüsthölzer, die beim Verputz der Wand abgesägt im Mauerwerk verblieben. Durch die Dendrochronologie, d. h. den Vergleich der Jahresringe mit standardisierten Werten konnte das Alter der Hölzer bestimmt werden.⁶ Hiermit ergibt sich ein genaueres Bild der Vorkommnisse im 17. Jahrhundert. Die Wiedererrichtung der Kirchenwände fand nicht wie bislang angenommen nach dem Stadtbrand 1689 statt, sondern bereits 1657–60 nach den Zerstörungen des Dreißigjährigen Krieges. Nach 1689 musste nur das Dach erneuert werden, wobei die Stuckdecken eingebaut wurden. Auch die Wandmalereien auf der Südwand konnten somit datiert werden. Diese sind auf die Putzschicht gemalt, die mit dem Fugenmörtel der Südwand in Verbindung steht, also 1660 appliziert wurde. Mit dem Einbau der Stuckdecke wurden die Malereien überputzt.

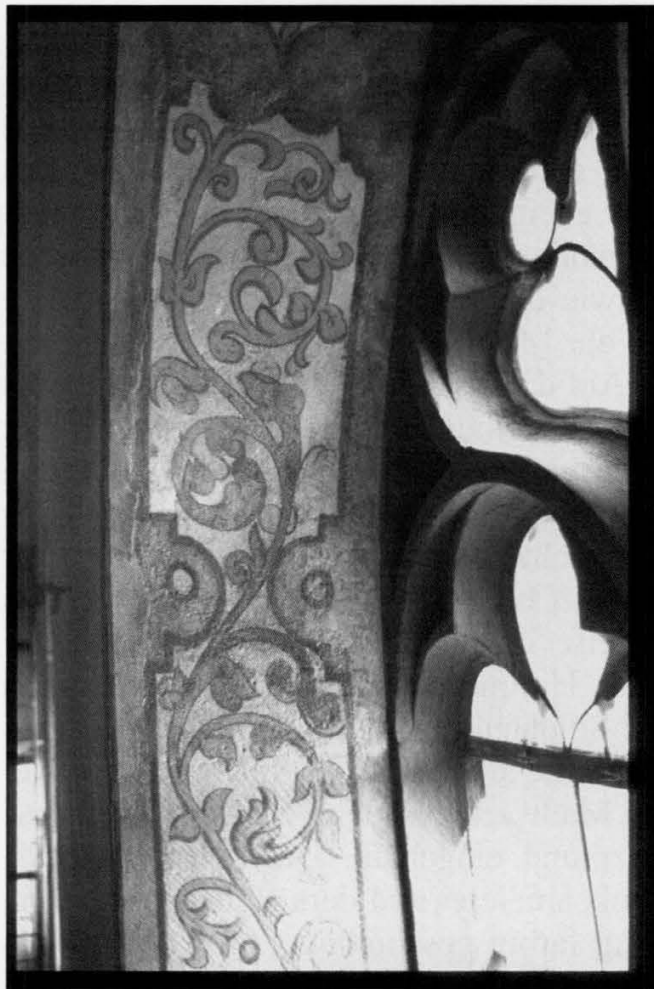
Fensterlaibung mit ornamentaler Rankenmalerei, 17. Jahrhundert

Bei der Wiederherstellung des Kirchenraums im gewählten Zeitschnitt des 18. Jahrhunderts wurde auch zu Mitteln der Rekonstruktion gegriffen. Die 1966 überstrichenen dekorativen Malereien in den Fenstergewänden und im Chorbogen konnten rekonstruiert werden auf der Basis ihrer Restaurierung von 1915. Hierbei wurde nach mehrfacher Bemusterung nicht der Weg gewählt, die vorhandenen Fragmente zu retuschieren, sondern die vorhandenen Teile der Malerei wurden reversibel transparent abgedeckt und auf der Schutzschicht rekonstruiert. Eine weitere Maßnahme bestand in der Rekonstruktion der 1915 in Teilbereichen abgewaschenen Marmorierungsfassung der Empore, die wesentlich zur Wiederherstellung des hellen barocken Raumes beitrug. Die Ölfarbe wurde ebenso wie die Wandfarbe vor Ort auf Leinölbasis angemischt und pigmentiert.

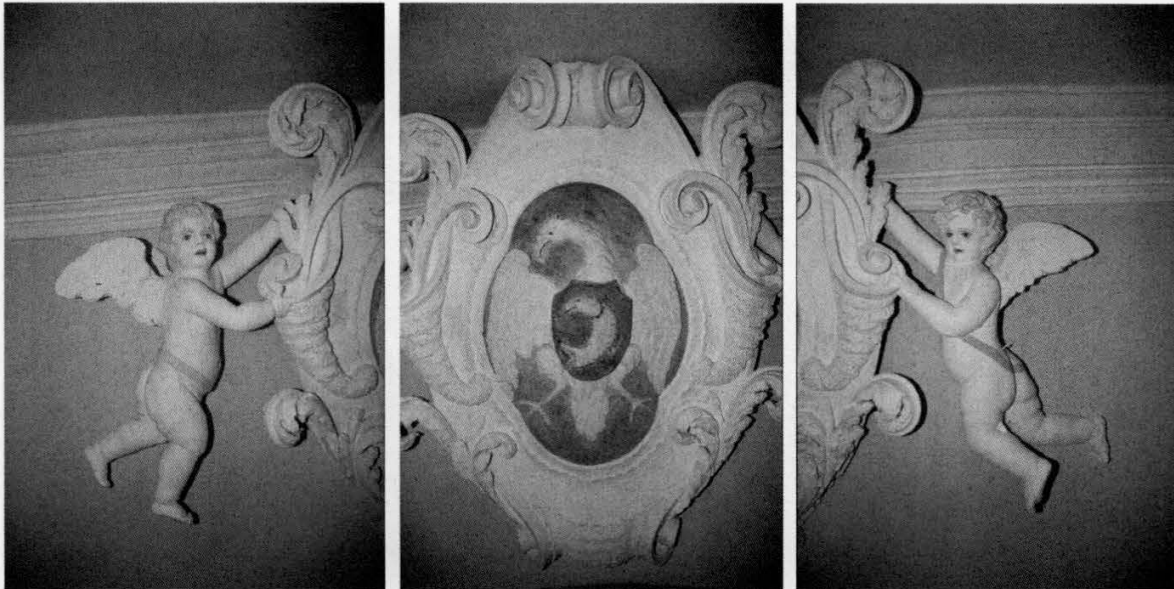
Stuckwappen am Chorbogen nach der Restaurierung 2003, mit freigelegter Erstfassung

den Putti wurden erst bei der letzten Restaurierung 1965/66 im rosa Inkrustatston übermalt. Zur Zeit des Einbaus waren das Brustschild des Wappens in den heraldischen Farben und die Putti nur im Bereich der Haare und des Gesichts farbig gefasst.

Es handelt sich bei dem Stuckwappen zum größten Teil um Antragsstück, der an Ort und Stelle geformt ist. Bei einzelnen Elementen wie den Köpfen der Putti und beim Brustschild handelt es sich um Applikationsstück, der in Formen gegossen und dann befestigt wurde. Jeweils der vorkragende Flügel der beiden Putti war 1965 erneuert worden. Durch die Abnahme der dicken Überstreichungen wurden im Zuge der aktuellen Restaurierung die fein modellierte Stuckoberfläche wiederhergestellt, lose Teile wieder befestigt und die Farbbefunde der Erstfassung retuschiert.

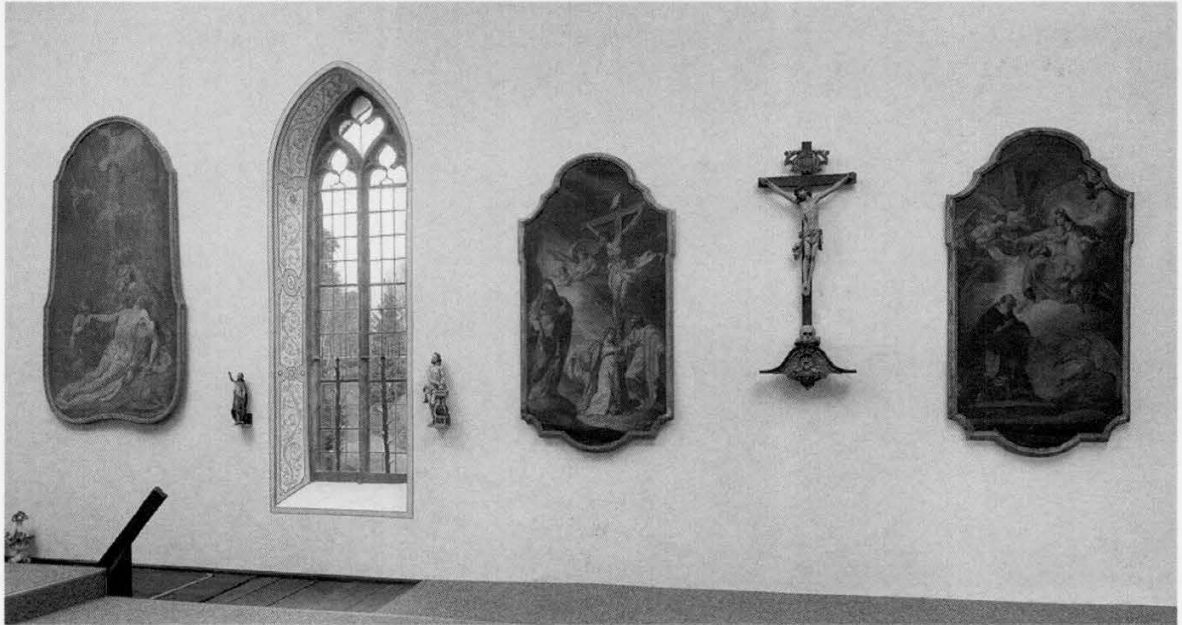
Empore der Kirche St. Martin 2004, Altarblätter abgängiger Seitenaltäre der ehemaligen Abteikirche St. Marien
