Die ehemalige Michaelskirche in Denzlingen

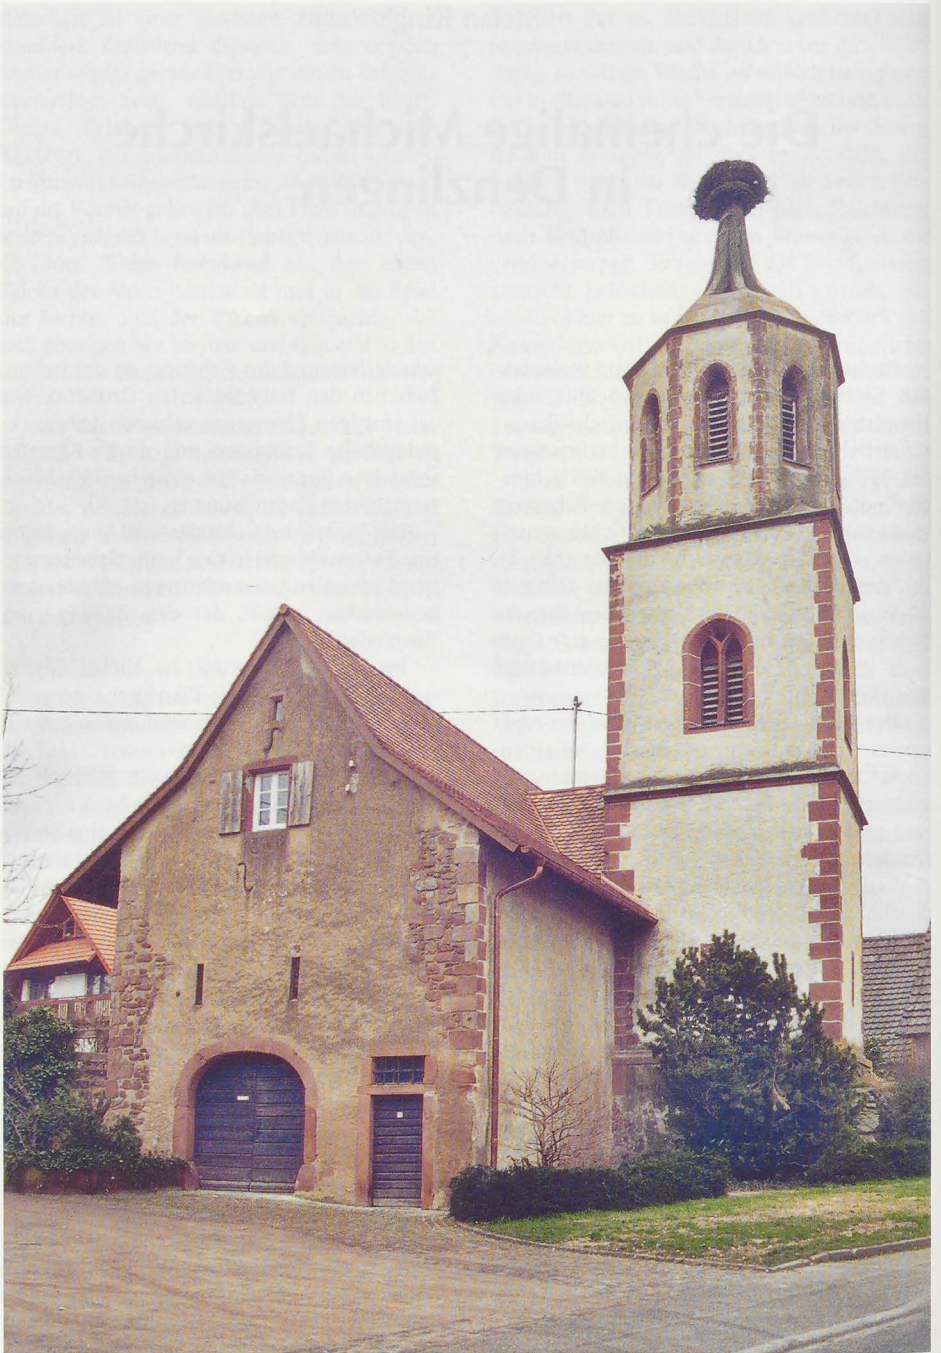
Abb. 1: Denzlingen, die ehemalige Michaelskirche von Südwesten mit dem neuen Dach Zeichnungen und Aufnahmen vom Verfasser

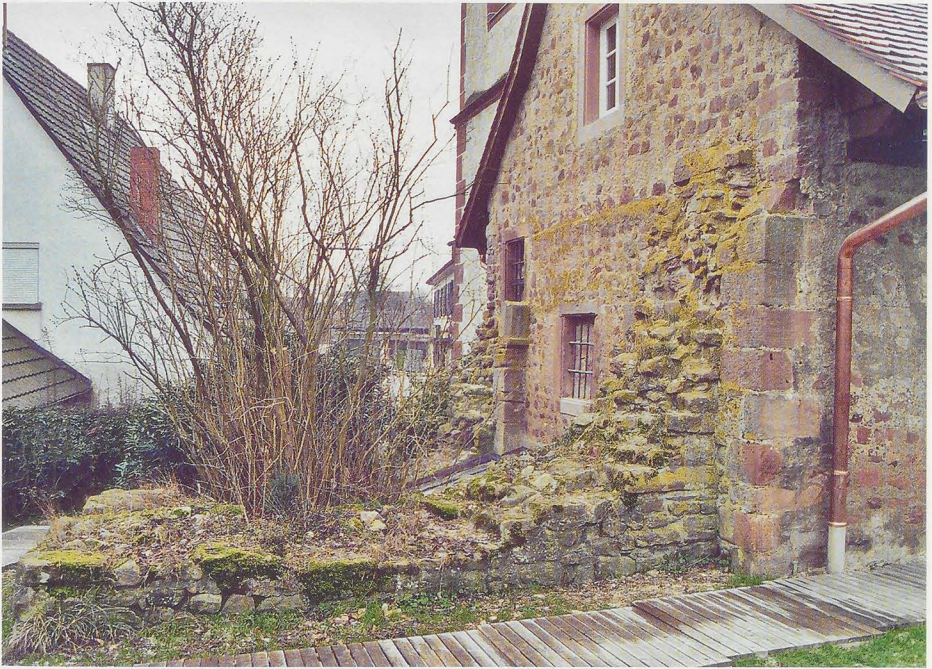
sakrale Nutzung des Gebäudes zu entdecken. Zwischen den freipräparierten Grundmauern des einstigen Chorraums zeichnen sich werksteingefäste Leibungen und durch Kämpfer abgesetzte Bogenansätze einer breiten, heute vermauerten Choröffnung ab.

Abb. 2: Denzlingen, ehem. Michaelskirche, freipräparierte Fundamente und Maueranschlüsse des einstigen Chorraums; hinten erkennbar eine der beiden Leibungen der Choröffnung mit Kämpfer und Bogenansatz

Von der Chorbogenöffnung sind jeweils ein Anfängerstein links und rechts vorhanden. Ob sie tatsächlich in situ erhalten geblieben oder im Rahmen einer Restaurierung wieder so arrangiert worden sind, ließ sich nicht gesichert feststellen. Bei genauem Aufmaß des südlichen der beiden Steine würde sich aus dessen Bogenansatz ein Rundbogen, aus dessen Oberseite – bei vorausgesetztem radialem Fugenverlauf – ein Spitzbogen ergeben (Für die Querschnittszeichnung, wurde die Rekonstruktion eines Rundbogens gewählt).

Die Grundfläche des Chors ist nicht genau quadratisch sondern leicht, aber augenfällig trapezförmig. Eine konstruktive Ursache ließ sich nicht nachweisen, da kaum Teile des sichtbaren Mauerwerks original zu sein scheinen. Die Deformation der Grundmauern des Chorraums könnten durch starke Setzungen entstanden sein, hervorgerufen durch die gewaltigen Mauermassen eines schlecht fundamentierten Chorturms. Und hierin könnte dann auch die Erklärung dafür zu suchen sein, warum ein neuer Turm gebaut worden ist, noch dazu auf besonders breitem und tiefreichendem Fundament bzw. solider späterer Unterfangung.

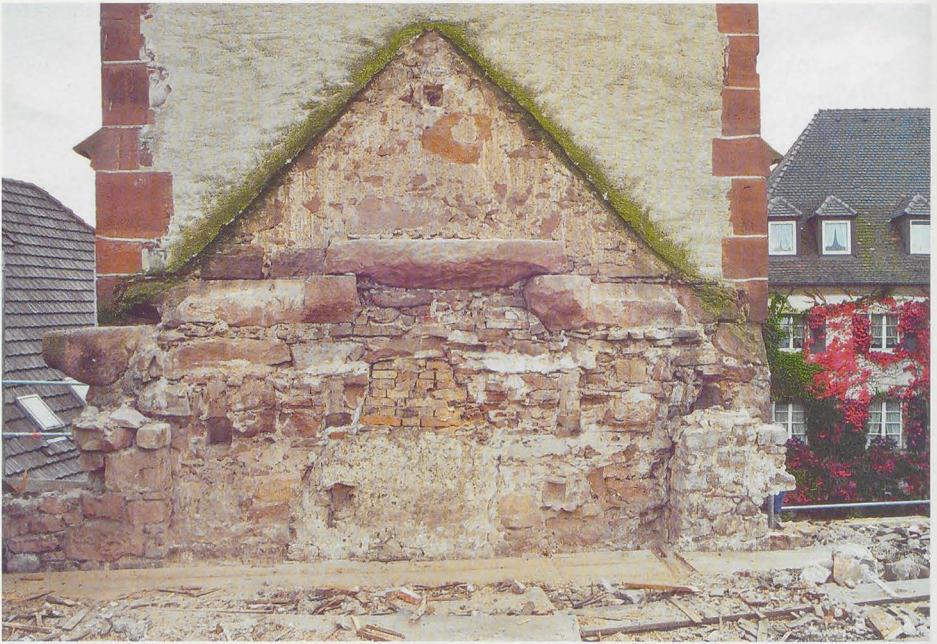
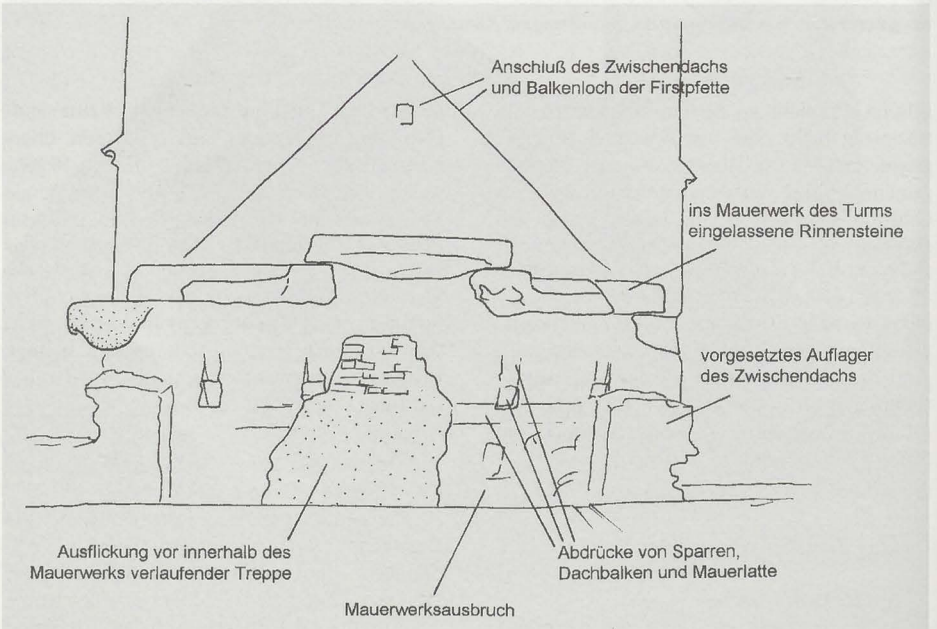
gegetreten. Auffälligstes Element ist eine sandsteinerner Wasserrinne aus mehreren übereinander geschichteten Teilen, die das Regenwasser vom Dach der Kirche über vorstehende Speier um die Turmecken herum abführte. Während oberhalb der Rinne saubere abgemauertes Bruchsteinmauerwerk unter dem Putz hervorschaut, ist das Mauerwerk unterhalb derselben mit deutlich weniger Sorgfalt ausgeführt worden, denn dieser Bereich konnte von außen nie eingesehen werden und mußte der Witterung auch nicht standhalten. Gegenüber der Wandflucht oberhalb der Rinne steht dieses Mauerwerk weiter vor, sodaß die Rinne steine ihm aufsitzen können.

Etwa auf halber Höhe zwischen Rinne und Dachboden sind vier Abdrücke von Fußpunkten eines einstigen Satteldaches im Mörtel zu erkennen. Das Mauerwerk des Turms war hier um die vorhandene Holzkonstruktion herum aufgesetzt worden. Die präzisen Abdrücke zeigen die schräg in der Dachneigung

Abb. 3a und 3b: Denzlingen, ehem. Michaelskirche, Nordseite des Turms im Bereich des Dachanschlusses des ehemaligen Langhauses, als Fotografie und Umzeichnung

abgelängten Enden von breiten Dachbalken und die darin eingezapften, etwas schmälere Sparrenfüße mit einer Dachneigung von etwa 60 Grad. Unterhalb der Dachbalken zeichnet sich der Abdruck einer längslaufenden Mauerlatte ab, auf die die Dachbalken aufgekämmt waren und deren verwundene Maserung auf Eichenholz schließen läßt.

Unterhalb der Abdrücke der einstigen Holzkonstruktion verläuft das Mauerwerk in derselben Flucht, doch zeigt seine Oberfläche deutliche Ausbruchspuren und die Abdrücke großer Mauersteine. Das heute bestehende Dachgebälk liegt zusammen mit einer Mauerlatte im Bereich des Turms einem schmalen Rücksprung der Wand des ehemaligen Langhauses auf. Offenbar reichte ihre Innenfläche zuvor bis direkt unter die Mauerlatte des früheren Daches, wie sie sich im Mauerwerk abdrückt, und wurde bei der Errichtung des bestehenden Gebälks soweit ausgebrochen, daß die neue Mauerlatte genügend Auflagerfläche erhielt.

Mittig im freigelegten Bereich des Dachanschlusses ist eine großflächige, teils verputzte, teils unverputzte Flickstelle zu sehen, die vom Dachboden bis nahe an die Wasserlinie heranreicht und die Dachfußabdrücke stört. Beim Ausbrechen des Mauerwerks für das Auflager des bestehenden Dachgiebels war man offenbar versehentlich zur Treppe durch-

gebrochen, die hier nur wenige Zentimeter innerhalb des Turmmauerwerks verläuft. Die Reparatur erfolgte mit nurmehr 12 Zentimetern Stärke in Backstein.

Während bei der Errichtung des Turms die Dachhaut des Langhauses über eine Abschleppung zu den Rinnensteinen geführt worden war, wurde zusammen mit dem bestehenden Dach ein niedrigeres querliegendes Satteldach gegen den Turm eingefügt, wofür die Rinnensteine teilweise wüst abgeschlagen worden sind. Sein Profil zeichnet sich deutlich am Turm ab. Als Auflager wurden vor die beiden Ecken des Turms schmale Mauervorlagen gesetzt.

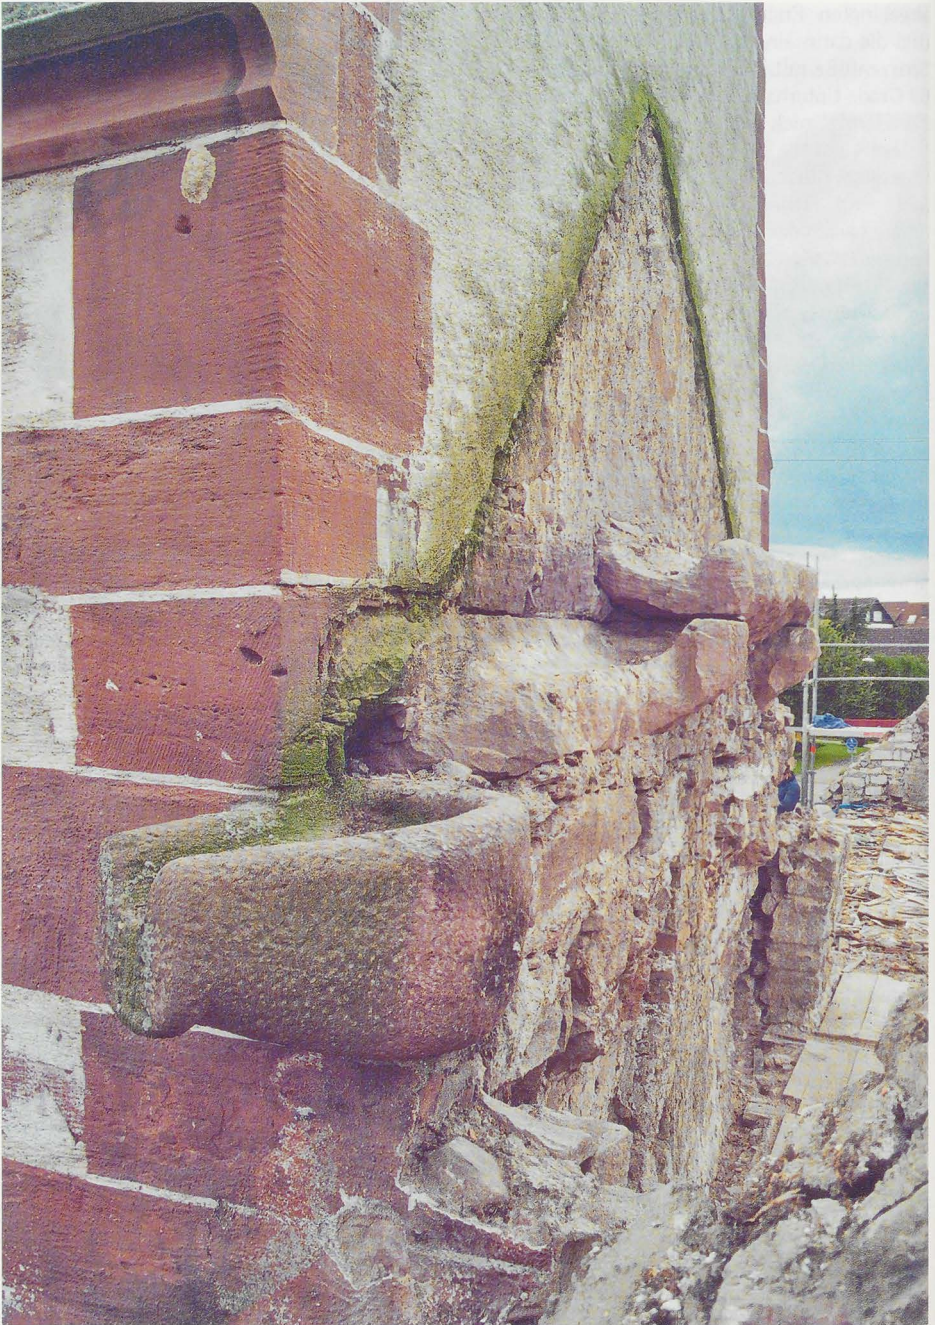
Abb. 4: Denzlingen, ehem. Michaelskirche, Nordostecke des Turms mit Wasserspeier, der das Regenwasser um die Ecke herum abführte

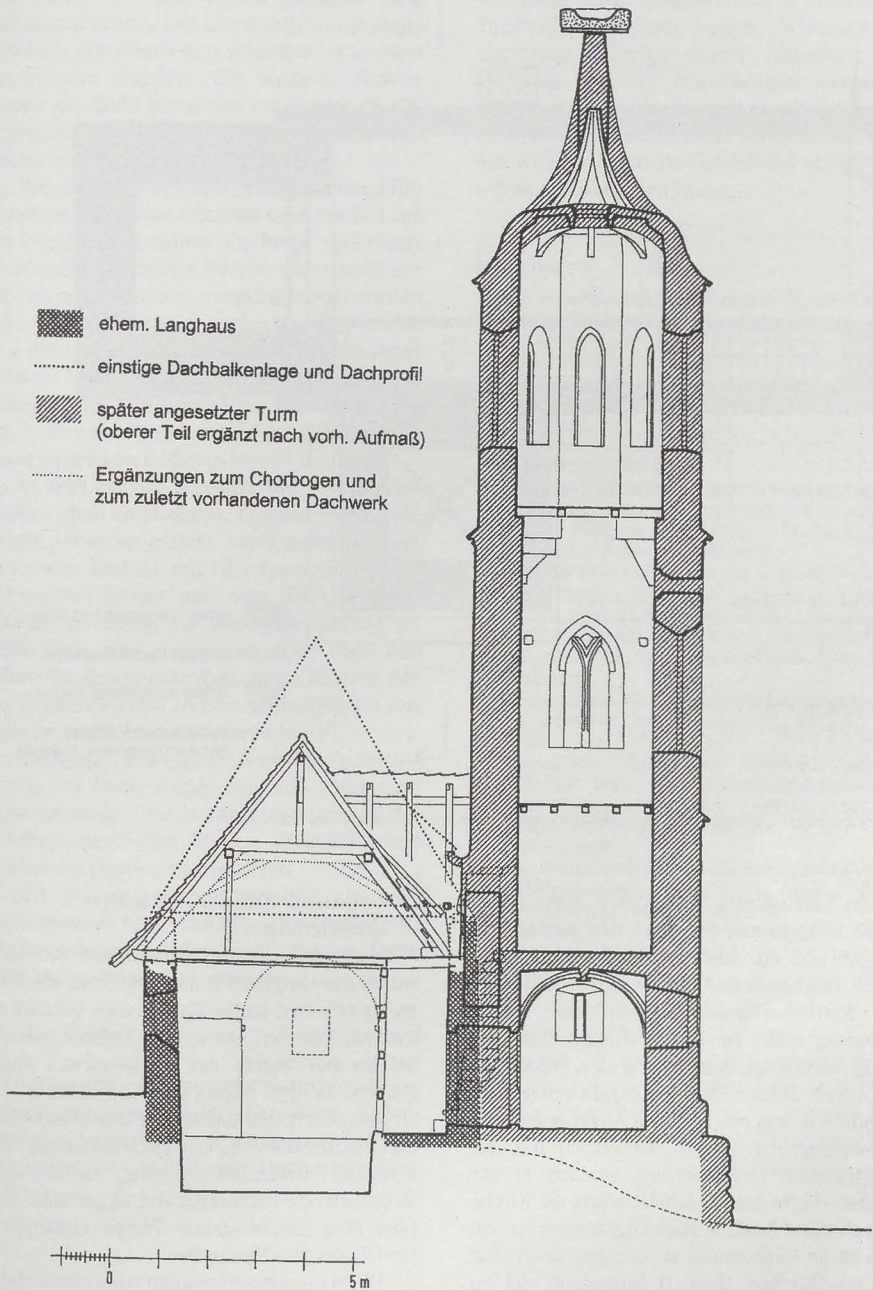
Abb. 5: Denzlingen, Querschnitt durch das ehemalige Langhaus und den Turm mit Darstellung von Bauphasen

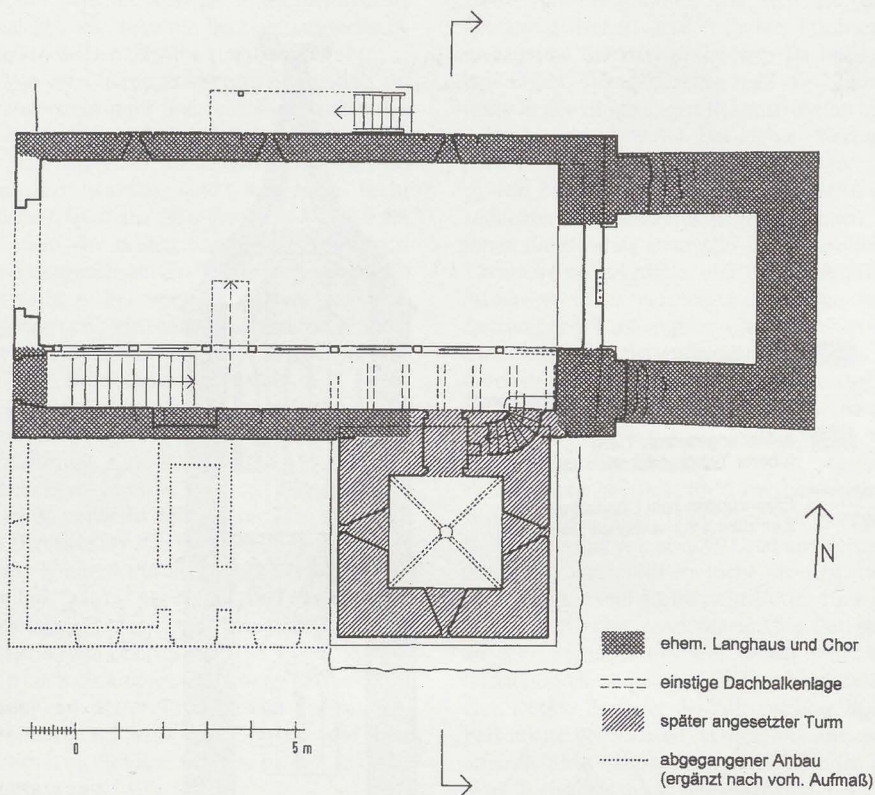
Abb. 6: Denzlingen, Grundriß der ehemaligen Michaelskirche mit Darstellung von Bauphasen
