Die Dächer des Badhauses im Schwetzingener Schloßgarten

DIE ATTIKA UND DIE DÄCHER DES BADHAUSES

DIE RENOVIERUNG DER DACHBEREICHE

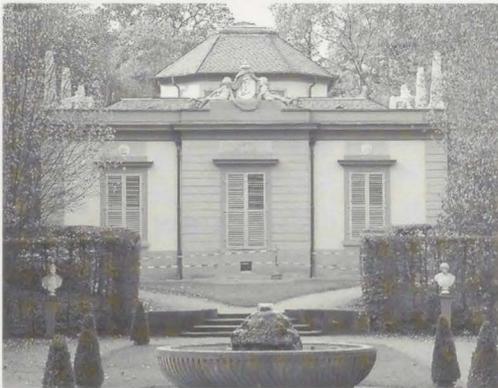
Abbildung 1: Das Badhaus von Osten aus gesehen; im aktuellen Zustand. Die Attika und die Dächer sind renoviert, die Überarbeitungen der Fassade und des Tambours sind noch nicht erfolgt, am Sockel werden Steine restauriert.

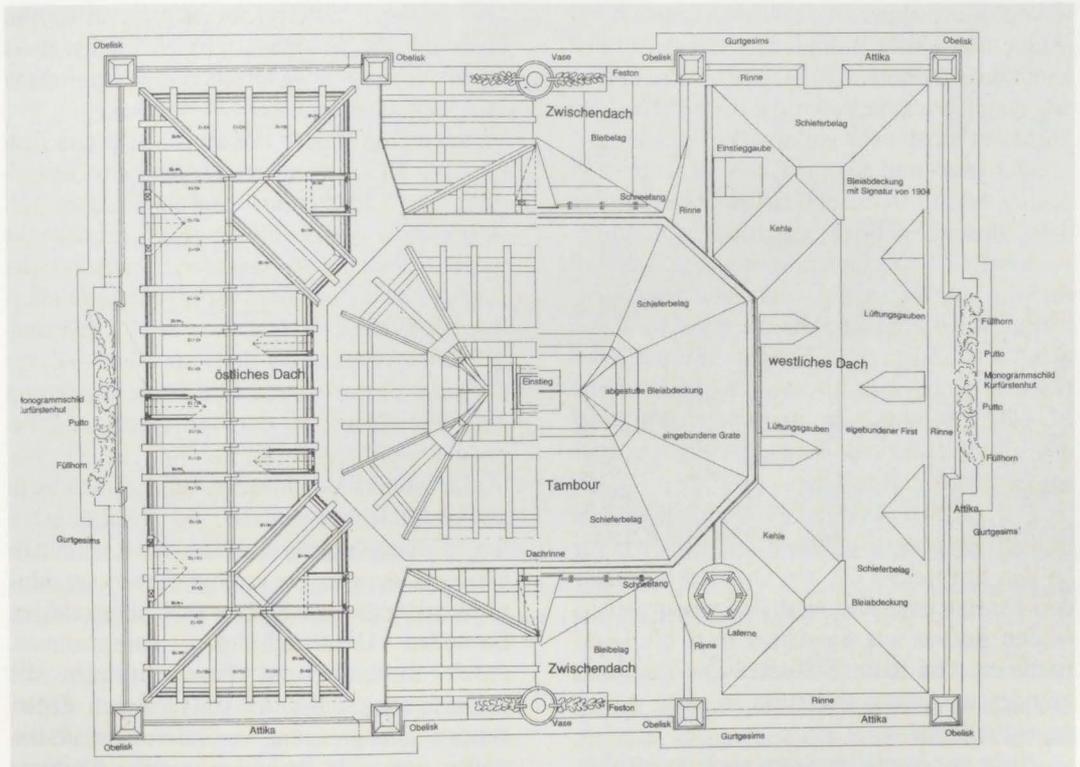
Abbildung 2: Die Dächer des Badhauses, Rechts sind die Dachflächen und links das Tragwerk nach der Überarbeitung dargestellt

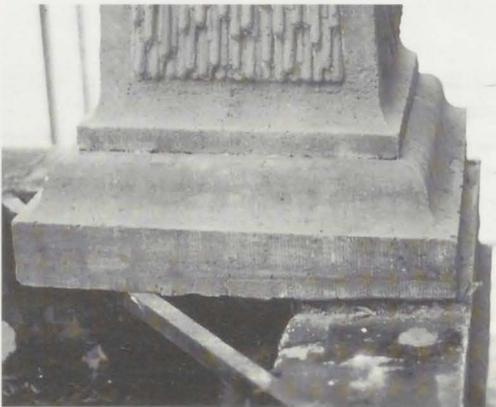
Die Obeliske sind mit verbleiten schweren Eisendübeln auf der Attika befestigt. Die Standfläche auf der Attikakrone ist zu schmal und deshalb mußten schon ursprünglich Eisenkonsolen die Auflagerung ergänzen. Die Auflagerung der Obeliske läßt daran denken, daß, im Gegensatz zu den in die Attikawand integrierten mittleren Plastiken, die Obeliske erst nach der Fertigstellung des Attikakranzes hinzukamen.

Abbildung 4: Detail der Auflagerung der Obelisken auf der Attika. Der Obelisk ist zum Teil auf der Attikakrone aufgelagert, während der Rest auf einem schräg eingelassenen Eisen steht.

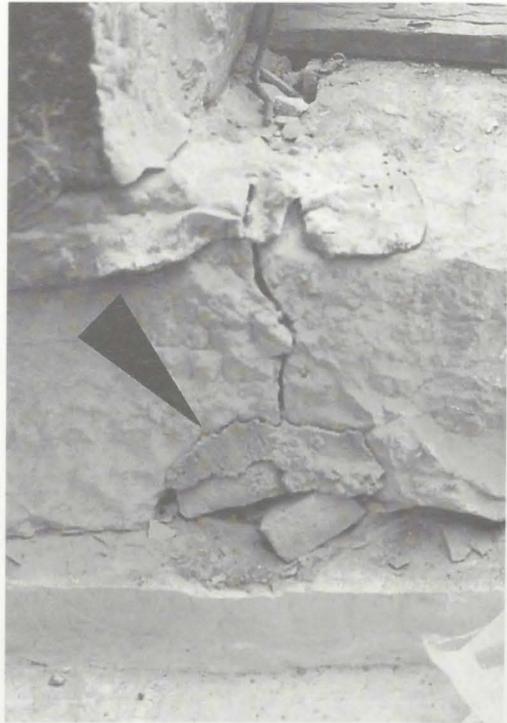
Abbildung 5: Ehemaliger Ablauf der in den Vorhallenseitenwänden liegenden Regenwasserableitungen. Südseite, östlicher Ablauf. Die im Sandstein ausgehauene Mündung ist mit Steinbrocken vermauert.

nach unten führende Abgänge, die bis auf ca. 4 m Tiefe mit dem Lot verfolgt werden konnten und als ehemalige Regenwasserableitungen zu erkennen waren. Die Höhenlage der Mündungen paßt zum Niveau der ehemals tiefer liegenden Rinnen.

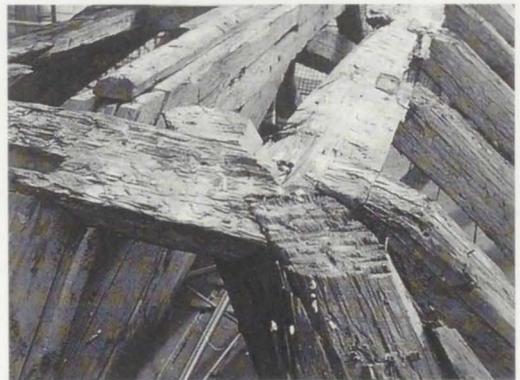
Abbildung 6: Freigelegter Pfettenkranz der Tambourkrone mit groben Abbeilungen an der Oberseite. Die Pfetten sind bis an die Grenze der Tragfähigkeit geschwächt

Die oberen Kranzpfetten des Tambourdaches wurden bei einer Überarbeitung an der Oberseite grob abgebeilt. Nach dem Verwitterungszustand muß die Abbeilung schon vor langer Zeit erfolgt sein. Aus den Spuren der

Am Dachwerk des Tambours wurden die Anlanchungen entfernt, Balken angesetzt und zum Teil erneuert. Die verrotteten Aufschieblinge mußten gesamthaft ersetzt werden. An der Decke war es erforderlich, an einzelnen Balken und Stichen Köpfe anzusetzen. Die alten Bodenbretter wurden wieder verlegt, aber nicht befestigt, so daß die Bildrückseite für die Restaurierung zugänglich bleibt. Die durch Abheilung geschwächte Krone mußte durch einen Kopfrahm verstärkt werden und wurde in der vorgefundenen Form wieder hergerichtet. Die Originalteile der Abstufungen wurden wieder eingebaut und die neuzeitlichen Hilfskonstruktionen ersetzt.

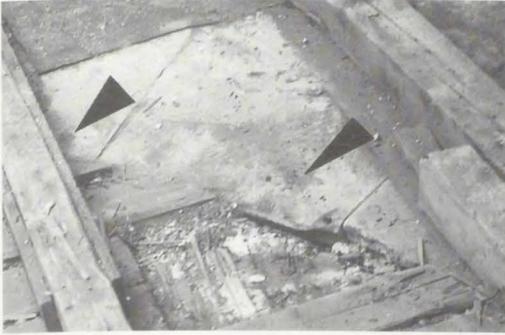
Abbildung 8: Detail der freigelegten Vorhallenabdeckung der Südseite. Oberfläche der Sandsteinplatten, mit Ansatz der Profilierung und Ausstichen, die Pfeile zeigen die Ausstiche. Bretter und Schilfrohr- und Streckmetallarmierung der Stuckdecke.

Sandstein noch vorhandene Profil hat mit der Profilierung des Gurtgesimses der Attika identische Dimensionen.

Der Befund zeigt, daß ursprünglich keine Stuckdecke vorhanden war und die Vorhalle nach oben eine Öffnung hatte. Die gleichmäßigen Ausstiche in der Steinoberseite sprechen für eine um die Öffnung verlaufende Gitterabschrankung.

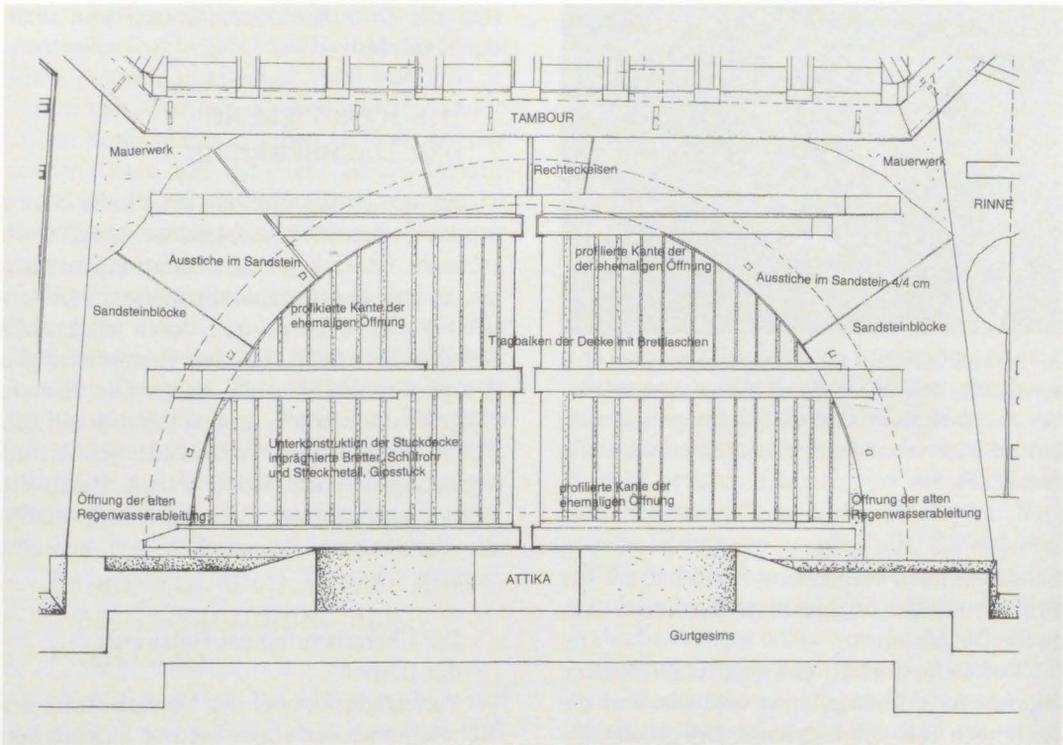
Bei der nördlichen Vorhalle liegt der gleiche Befund vor, nur mit dem Unterschied, daß über der Öffnung ein Belag aus 8 cm dicken Eichenbohlen aufgelegt ist. Zur Verankerung sind die Randbohlen in die Sandsteine der Attikarückseite eingelassen und gegen den Tambour ist ein Eisenband mit Spannschloß und Bolzen an den Enden eingebaut. In die Randbohlen sind Auflager für die Sparren des Daches eingelassen. Einzelne Nägel der Sparrenbefestigung sind noch vorhanden. Vor dem Tambour sind die Bohlen zur Bildung eines Rinnengefälles zum Teil gekürzt. In diesem Bereich und am östlichen Rand sind die Bohlen verrotten.

Abbildung 9: Aufnahmeplan der nördlichen Vorhallendecke. Bohlenabdeckung mit Spanneisen, gegen den Tambour gekürzten Bohlen und Einlassungen der Dachsparren.

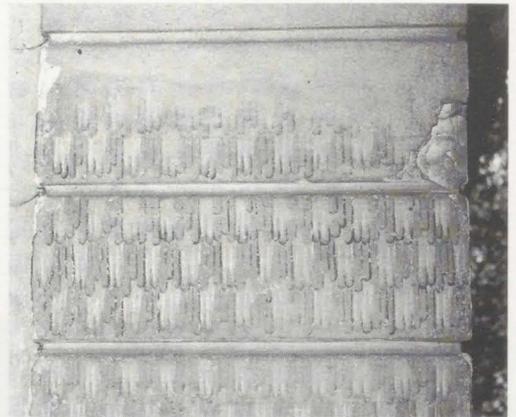
Abbildung 11: Auf den Lisenen der Hauptfassaden schablonenartig aufgemalte Tropfendekoration im Zustand vor der Überarbeitung und Rekonstruktion von 1979

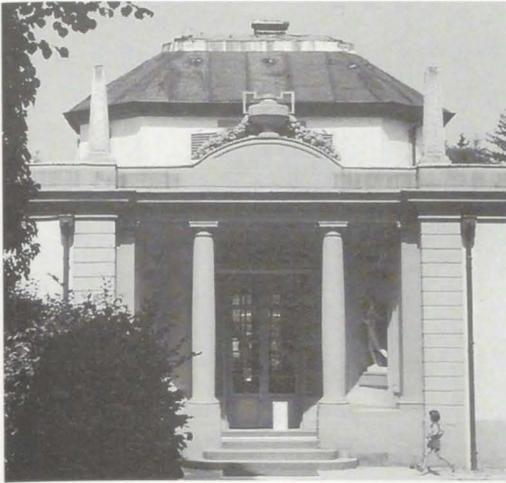
Abbildung 12: Risalit der Südseite mit Vorhalle und Tambour im Zustand von 1988. Die abgestufte obere Dachpartie des Tambours ist mit Blei gedeckt, während das untere Dach einen Schieferbelag hat, der 1996 mit Dachpappe eingekleidet wurde.

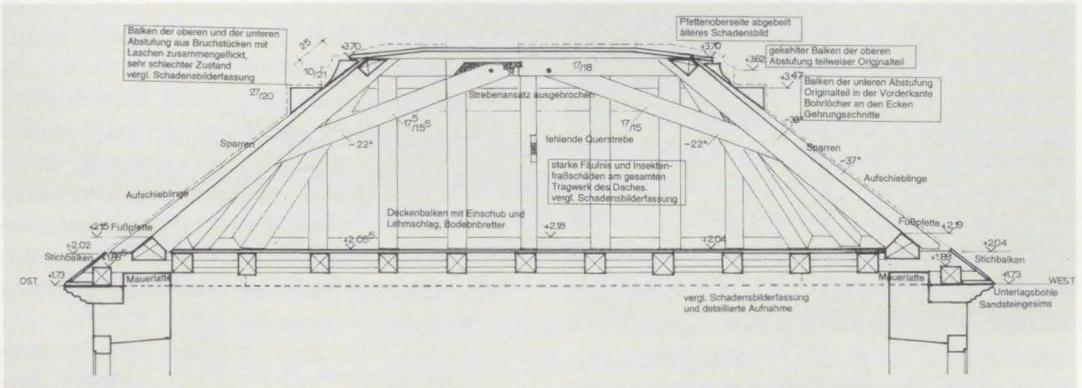
Abbildung 13: Bauaufnahme 1999. Schnitt durch das Dach des Tambours in West-Ostrichtung. Die Sparren tragen Aufschieblinge, auf denen eine Schalung aufliegt; das untere Steingesims sitzt tiefer als der Deckenbalken und nimmt die Mauerlatte der Deckenbalken auf; der obere Pfettenkranz ist grob abgebeilt; auf dem Pfettenkranz sind zum Gefälleausgleich Unterlagshölzer angeschiffelt; die Abstufung der Krone wird mit einem über der Schalung an den Sparren angeordneten Dreiecksbalken und einem darüber angeordneten gekehlten Holz gebildet.

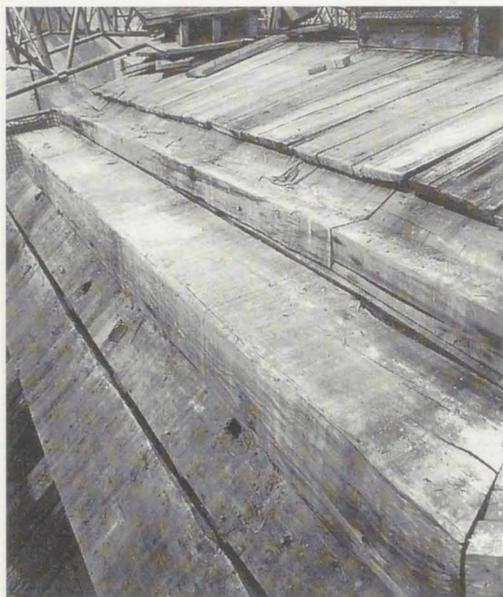
An der Flanke des 3,61 m langen Balkens der unteren Stufe an der Südseite sind in gleichen Abständen Bohrungen vorhanden, die als Befestigungspunkte einer Konstruktion gedient haben können. Die Bohrungen von ca. 8 mm Durchmesser sind auf einer gleichen Linie 15 cm von der Oberkante und 5 cm von der Unterkante aus angeordnet. Sie beginnen 12 cm von der Westecke aus und haben Abstände von 70, 70, 70, 52, 68 cm und 19 cm bis zur gegenseitigen Ecke. An den Balkenenden sind Gehrungen angeschnitten. Nachdem für die Befestigung von Metallkonstruktionen üblicherweise paarweise Verschraubungen verwen-

Abbildung 14: An der Südseite ist die Konstruktion der Abstufung aus unterem Balken mit Dreiecksquerschnitt und darüberliegendem gekehltem Holz noch weitgehend vorhanden. Die obere Dachschalung endet stumpf über dem gekehlten Holz. In der senkrechten Seite des unteren Balkens sind die Nagelköpfe der Befestigung und gleichmäßig verteilte Bohrungen zu sehen.

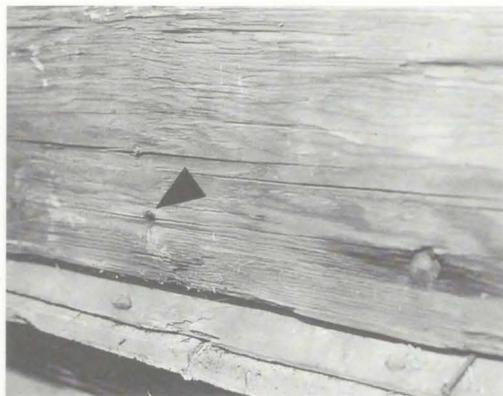
Abbildung 15: Demontierter unterer Balken der Abstufung. Detailaufnahme mit Bohrung und Nagelkopf der Balkenbefestigung.
