DENKMÄLER AM WEGESRAND IN BRETTE

Gemarkungs-Nr.				Flur-Nr.				Kenn-Nr.				Grenzstein-Nr.			
erfalte → ← angrenzende Gemarkung bzw. Flur -															
Erfassungsbogen für Gruhen-Grubbänke															
Stadt- bzw. Landkreis: <u>Karlsruhe</u>								Verwendetes Kartenmaterial:							
Gemeinde(n): <u>Bretten</u>								Top. Karte 1 : 25 000 Nr.: _____							
Gemarkung(en): <u>Bretten -</u>								Flurkarte 1 : <u>10.000</u>							
Flur(en): <u>Salzhofen</u>								Grundkarte 1 : 5 000 : _____							
Gewinn/Straße: <u>Schweigich</u>															
Flurstücks-Nr. _____				Rechtswert: _____				Hochwert: _____							
Ansichtsskizzen des: <u>Ruhbank im Salzhofen</u> (Grenzsteinart)															
<div style="display: flex; justify-content: space-between;"> <div style="width: 20%;"> <p>①</p> </div> <div style="width: 60%; text-align: center;">   <p style="text-align: center;">Weg</p> </div> <div style="width: 15%;"></div> </div>

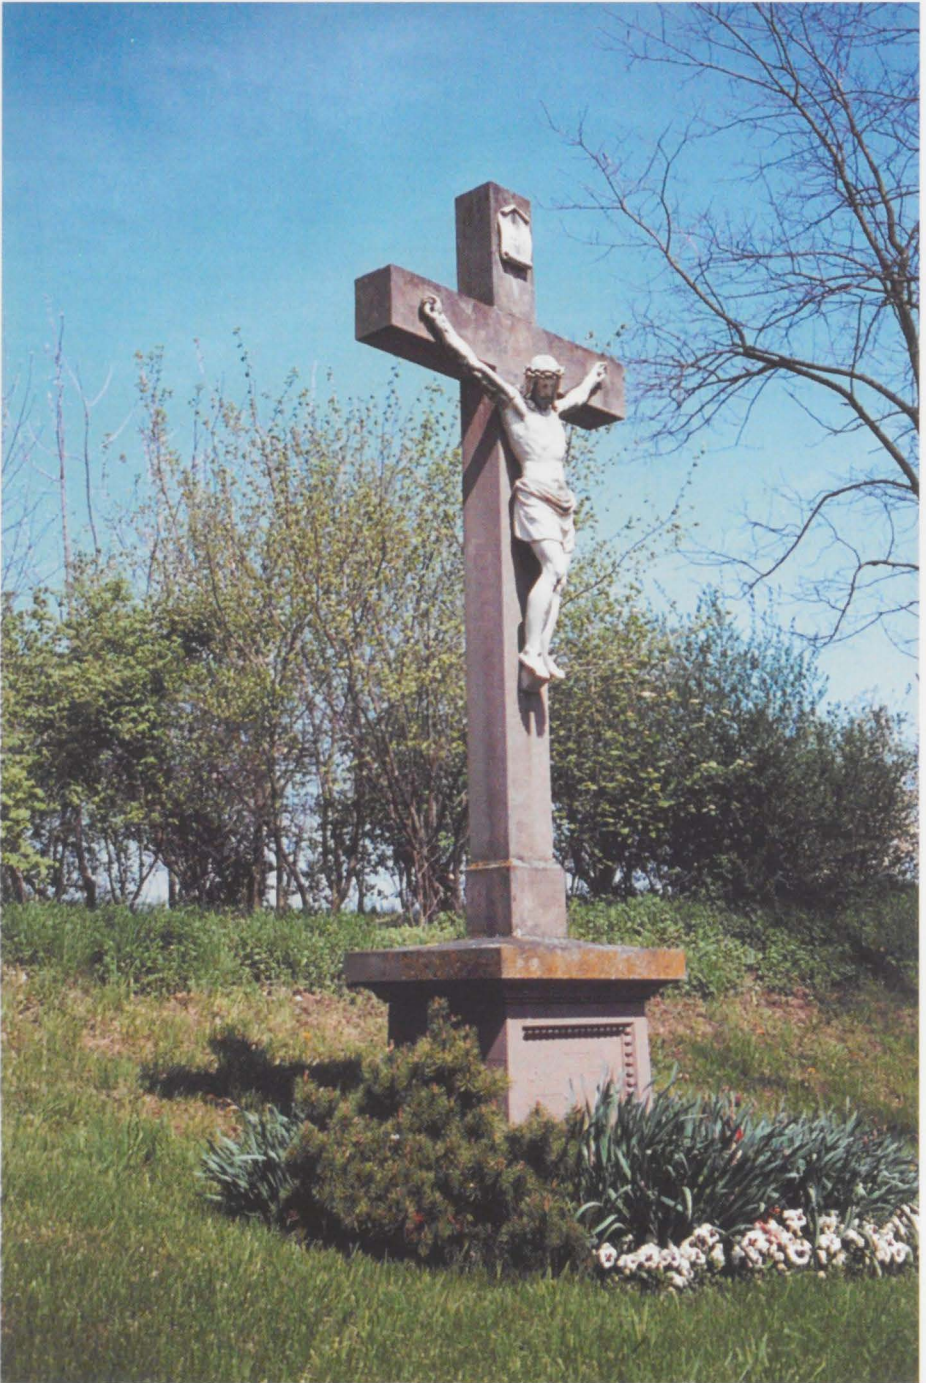
Abb.6: Das dritte Bauerbacher Hochkreuz vor der Zerstörung durch den Orkan „Lothar“
