Die Stadtmauer

Wesen, Bestand und Zukunft

Werner Huger

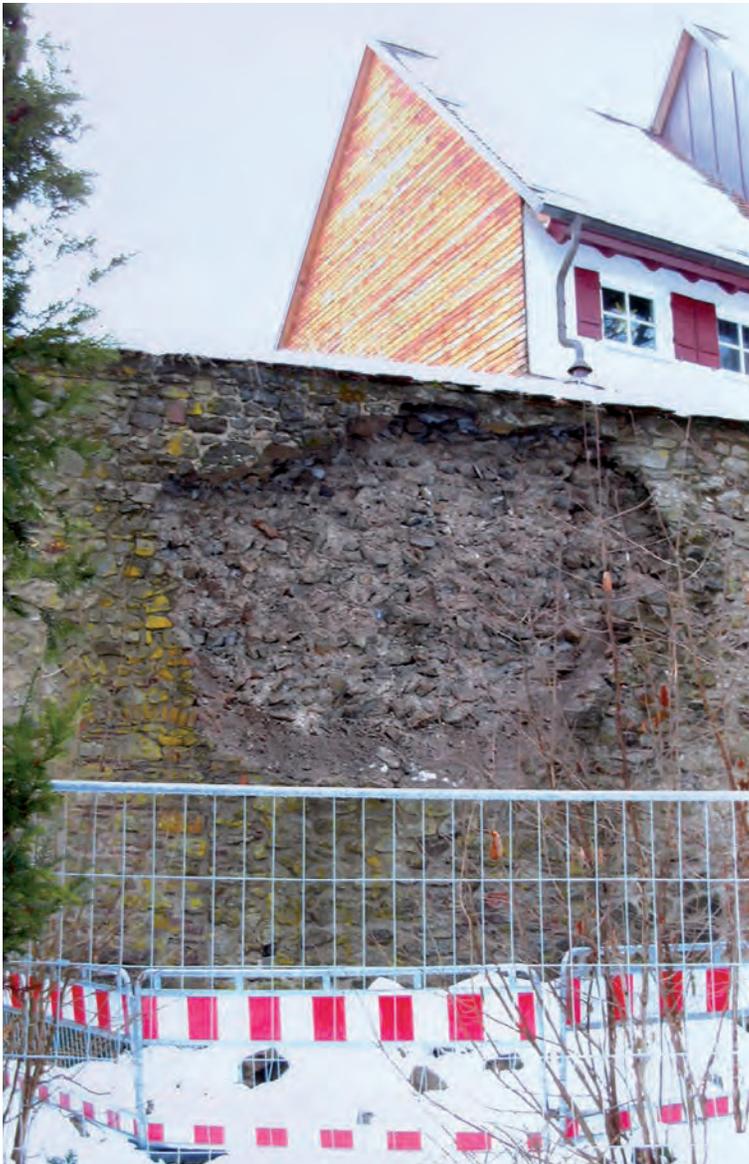
Doch nun ist es passiert. Im Klosterring brach im Dezember 2009 ein mehrere Quadratmeter

großes, tonnenschweres Stück der äußeren Mauerwandung heraus. Auf dem einige Meter entfernten Fußweg kam wenigstens niemand zu Schaden.

Welche Erklärung ergibt sich für den Schaden? Die Mauerkrone der gesamten restlichen Ringmauer ist üblicherweise mit Dachziegeln abge-

deckt. Nichtsdestoweniger dürfte in Teilen seit Jahrzehnten offensichtlich eindringendes Niederschlagswasser das verbundene Mauerwerk, wie es Paul Naegele beschreibt, gelöst haben. Gefrierendes Wasser tat mit seiner Sprengkraft das Übrige.

Wie die Bauverwaltung über den Südkurier wissen ließ, habe die „Reparatur trotz der Finanzkrise absolute Priorität“. Inzwischen wurde der Schaden vom Städtischen Bauhof behoben.
