Die Villingener Stadtmauer

Bertram Jenisch

Gedanken zum größten Denkmal der Stadt

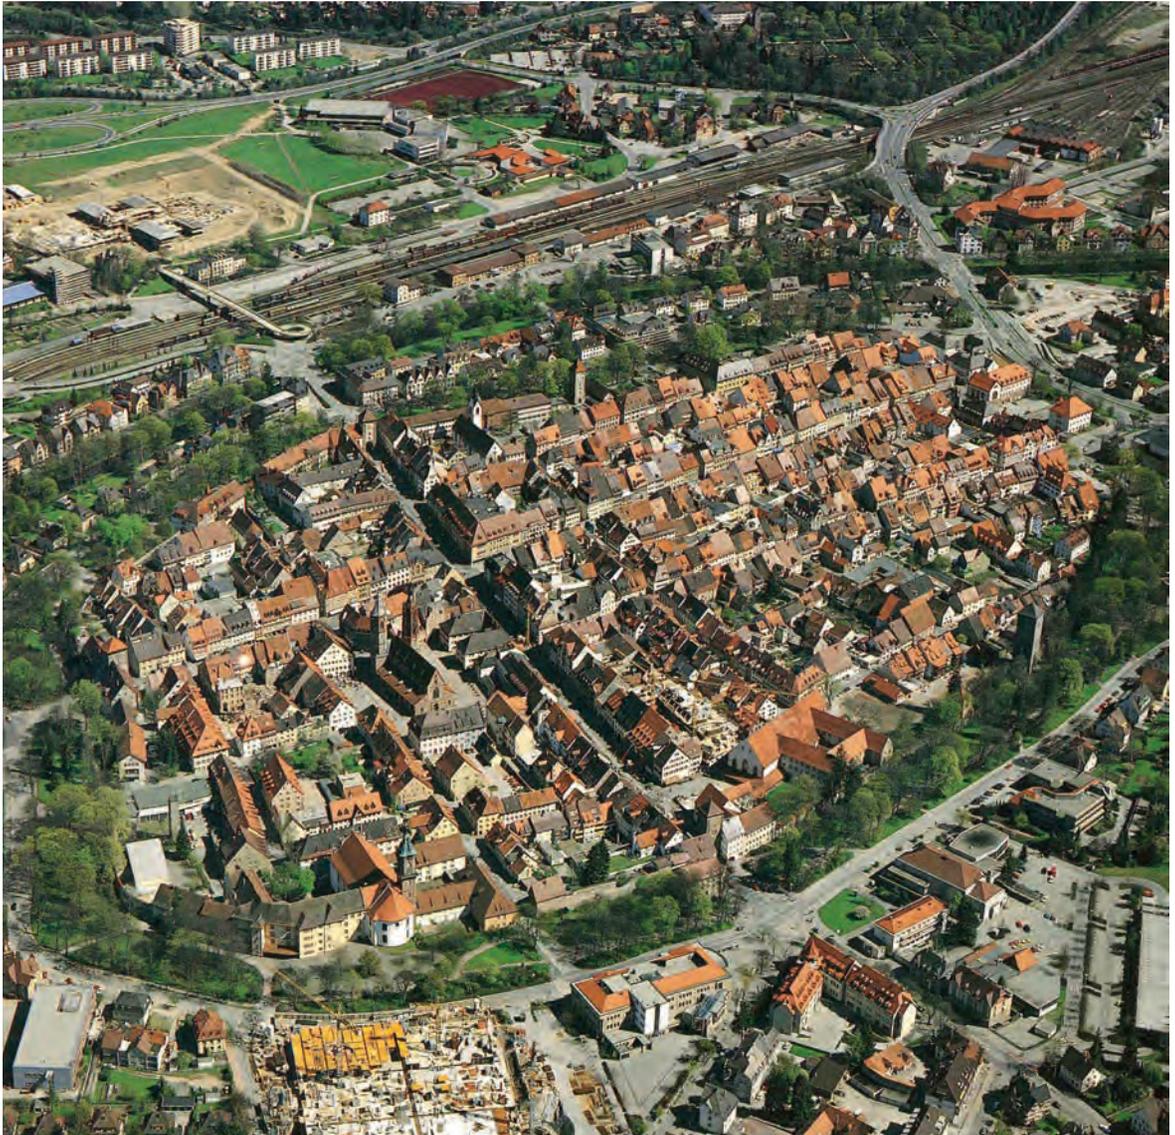
Abb. 1: Luftbild der Stadt Villingen von Nordwest.

Die Stadtmauer ist aber auch zugleich eines der größten Kulturdenkmale im Stadtgebiet, das aufgrund seiner Eintragung in das Denkmaltbuch als Denkmal von besonderer Bedeutung nach §12 DSchG geschützt ist (Abb. 1). Der Erhalt der Reste der Stadtbefestigung ist daher ein besonderer Auftrag und Herausforderung für Kommune und Denkmalpflege.

ein solides Aussehen erhalte“. Die Reste der Mauern und die verbliebenen Tore wurden in der Folge repariert, im Bereich der Stadtgräben wurde eine ausgedehnte Grünanlage angelegt (*Abb. 1*). Der immer wieder verzögerte Plan, das Bickentor abzureißen wurde endgültig aufgegeben. Im Gegensatz zum frühen 19. Jahrhundert, als die Ringmauer als einengend empfunden worden ist, empfand man diese nun als geradezu identitätsstiftend für das städtische Gemeinwesen. Dies führte dazu, dass man sich der durch den Abbruch des Niederen Tores entstandenen Lücke immer schmerzhafter bewusst wurde. Seit den 1960er Jahren kamen Pläne auf, den Süden des ehemaligen mittelalterlichen Stadtkerns von Villingen durch städtebauliche Maßnahmen wieder zu schließen. Die Vorschläge reichten von einem modernen, turmartigen Gebäude bis zur Rekonstruktion in Anlehnung an die bestehenden Tortürme.

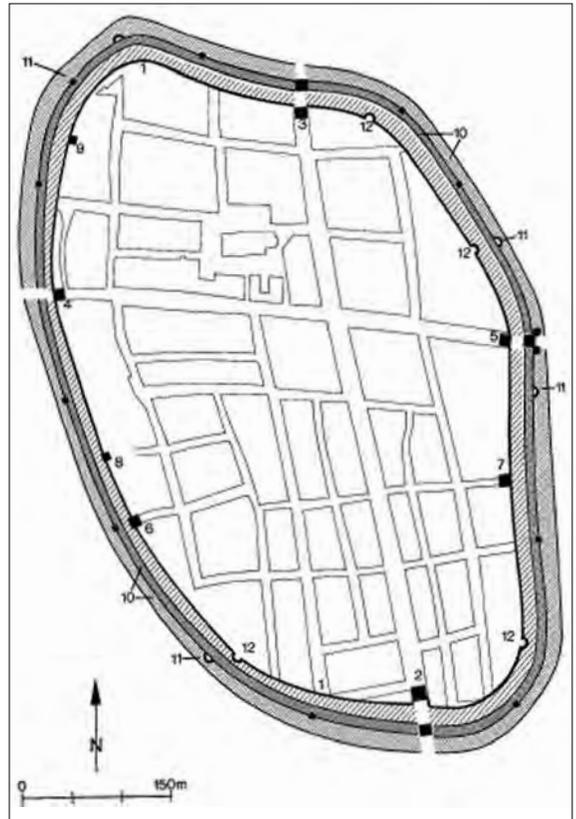
Abb. 2: Villingen. Ausbau der Stadtbefestigung im 16. Jahrhundert. 1 Innere Stadtmauer mit vorgelagertem Graben, 2 Niederes Tor, 3 Oberes Tor, 4 Riettor, 5 Bickentor, 6 Romäusurm, 7 Kaiserturm, 8 Elisabethenturm, 9 Türmle, 10 „Fülle“ mit vorgeblendeter Stadtmauer und äußerem Stadtgraben, 11 „Rondelle“ an der äußeren Stadtmauer, 12 „Pulverrondelle“ an der inneren Stadtmauer.

Das älteste sicher nachweisbare Element der Stadtbefestigung ist die Innere Mauer, die eine Fläche von 23,5 ha umschloss (*Abb. 2, 1*). Da wie erwähnt keine schriftlichen Quellen zum Mauerbau vorliegen, kommen wir einer Datierung nur durch verschiedene archäologische Aufschlüsse näher. An der Gerberstraße 53–57 wurde um 1169 ein erstes Gebäude errichtet. Der Fachwerkbau war auf die nördlich davon verlaufende Ankergasse ausgerichtet, die zu diesem Zeitpunkt ein Verbindungsweg zur so genannten „Villinger Altstadt“ mit der Pfarrkirche jenseits der Brigach war. In der auf dieser Parzelle nach 1210 zu datierenden zweiten Siedlungsphase wurde das Gebäude abgebrochen und durch einen Steinbau ersetzt. Dieser war nun zur Gerberstraße hin orientiert. Der Grund dafür ist vermutlich der Bau der Stadtmauer, durch den die ursprüngliche Wegeverbindung gekappt wurde und in Teilbereichen eine Neustrukturierung des älteren Straßensystems erforderlich machte. Diese Beobachtung deckt sich mit der Verlegung von Gewerbebetrieben aus dem südlichen Stadtbereich in Bereiche außerhalb der Stadtbefestigung. Exemplarisch ist hier der Kalkbrennofen an der Niederen Straße im Bereich des späteren Kapuzinerklosters zu nennen. Ein weiteres Indiz auf das Alter der ursprünglichen Stadtbefestigung sind die Funde aus den Verfüllschichten des Inneren Grabens, die nicht vor das frühe 13. Jahrhundert datiert werden können. Der Bau der Mauer lässt sich somit indirekt in die Zeit um, bzw. kurz nach 1200 eingrenzen.¹

Das älteste datierte Stadttor ist im Westen das Riettor, dessen bauzeitlicher Sturzbalken des Tores aus Eiche 1232/33 gefällt wurde (Abb. 2, 4). Die Balken über dem 1. Obergeschoss wurden 1497/98 erneuert. Archivalien belegen einen teilweisen Abbruch des Tores 1533, eine Bauinschrift datiert eine umfangreiche bauliche Umgestaltung, die sich im Bauegefüge abzeichnet, in das Jahr 1541. Sämtliche untersuchten Hölzer über dem 1. Obergeschoss – Gebälk, Dachwerk, Gerüsthölzer der stadtseitigen Verbauung – weisen Fälldaten zwischen 1532 und 1540 auf.

Ein Bauholz über dem Durchgang des im Osten gelegenen Bickentores (Abb. 2, 5) weist auf eine Errichtung um 1260 hin. Das Innengerüst und Dachwerk wurde vermutlich im 16. Jahrhundert völlig erneuert. Im 2. Obergeschoss befinden sich Reste einer hölzernen Gefängniszelle, deren Schwellholz die Jahreszahl 1541 trägt.

Für das Obere Tor (Abb. 2, 3 und Abb. 5) konnte aufgrund der nachhaltigen Umbauten kein Baudatum ermittelt werden, der Bauform nach ist es aber wie die anderen Tore in das 13. Jahrhundert zu setzen. Der Bau der Villingener Tortürme er-

Gegen Ende des 14. Jahrhunderts wurde der Villingener Stadtmauerring durch weitere Tortürme verstärkt. Südlich des Bickentores entstand der in der Flucht der Stadtmauerflucht gelegene Kaiserturm (Abb. 2, 7), der inschriftlich auf 1372 datiert ist. Dieses Datum findet eine Entsprechung in dem dendrochronologisch in die Zeit 1370/71–1372 datierten Gebälk. Im vierten Obergeschoss enthält der Turm eine hölzerne Wächterstube mit Bretterbalkendecke, die als eine der wenigen im Original erhaltenen Turmstuben in Südwestdeutschland gelten darf. Von außen zeichnet sich diese Stube durch eine Gruppe von Bogenfenstern ab.

Südlich des Riettores wurde die Ringmauer durch den Romäusturm (ehemals Michaelsturm) verstärkt (Abb. 2, 6). Sein unterer Teil, der seit dem 16. Jahrhundert als Gefängnis genutzt wurde, entstand 1390/91, während der obere Teil 1429/30 aufgesetzt wurde. Zum Bau des Turmes wurde eine Bresche in die Ringmauer geschlagen. Der Turm ist auf einem Grundriss von 10 x 10 m errichtet und erreicht die stattliche Höhe von 39 m. Das prachtvolle Buckelquadermauerwerk ist ein bewusster Rückgriff auf archaische Bauformen, mit der die Villingener wohl ihren Status betonen wollten.

Um 1400 wurden zwei weitere Wachtürme errichtet, die in ihrer Größe etwa dem Kaiserturm entsprachen. Für das Elisabethentürmchen (Abb. 2, 8),

zwischen Romäusturm und Riettor gelegen, ist kein Baudatum überliefert. Das vermutlich umgestaltete Dachwerk datiert um 1493/94. Das so genannte „Türmle“ wurde beim damaligen Pflerhof des Klosters St. Georgen errichtet (Abb. 2, 9). Seine Sockelgeschosse bilden heute den Turm der Benediktinerkirche.

„Rondelle“ als Geschützstellungen angebaut (*Abb. 2, 11*). Während des „Schweizer Krieges“ erstellte man 1499 vier weitere „Pulverrondelle“ an der inneren Stadtmauer (*Abb. 2, 12*).

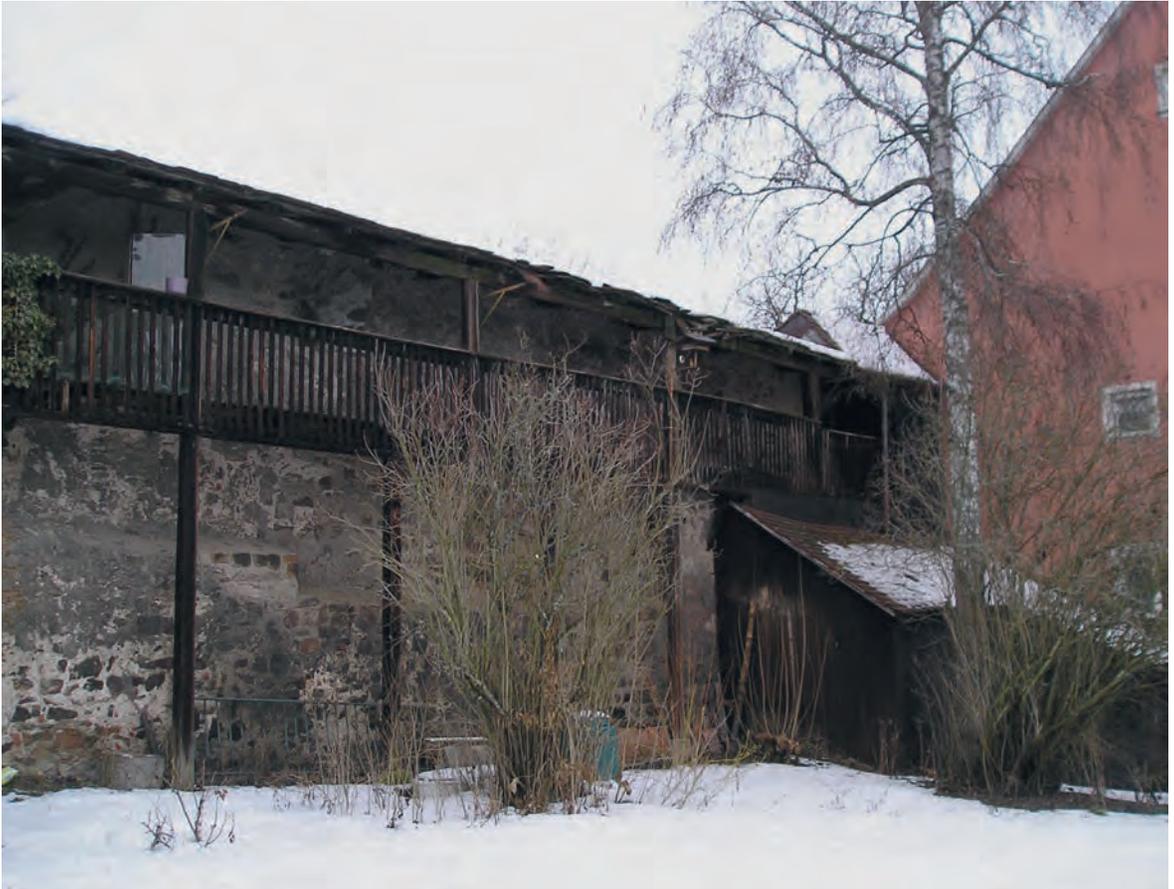
Abb. 3: Absatz an der inneren Stadtmauer weist, wie im Bereich des Käferbergles, auf einen ehemaligen Wehrgang hin.

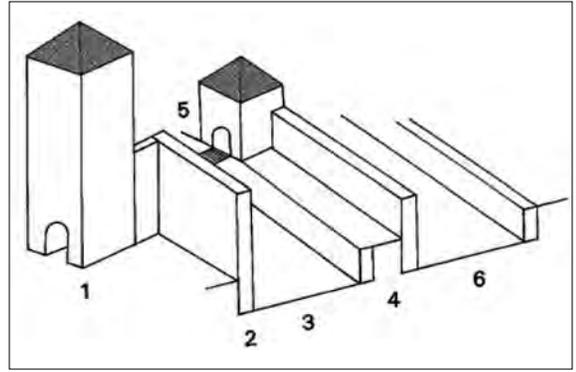
Abb. 4: Villingen. Schematischer Schnitt durch die spätmittelalterliche Stadtbefestigung. 1 Torturm, 2 innere Stadtmauer, 3 innerer Graben, 4 „Fülle“ mit vorgeblendeter äußerer Stadtmauer, 5 Vortor, 6 äußerer Graben.

Der vorgelagerte Sohlgraben war nur 2,5 m tief, aber etwa 15 m breit. Er wurde innen durch die Stadtmauer und am äußeren Rand durch eine einschalig gegen die Grabenkante gesetzte Futtermauer gestützt (*Abb. 4*).

teten Villingen Stadtbefestigung. Ab der Mitte des 15. Jahrhunderts erfolgte die Errichtung eines zweiten, äußeren Mauerrings mit einem dahinterliegenden Wehrgang („Fülle“) und einem vorgelagerten Graben (Abb. 4, 4). Die äußere Stadtmauer war nur 7 m hoch und damit deutlich niedriger als die alte Ringmauer. Den Tortürmen waren Vortore, die ebenfalls nur halb so hoch als die alten Tortürme waren, vorgelagert. Der äußere Graben war ähnlich angelegt wie der ursprüngliche Graben und war 15 m breit. Der Grabenaushub war vor dem Graben zu einem 7 m breiten Wall aufgeschüttet.

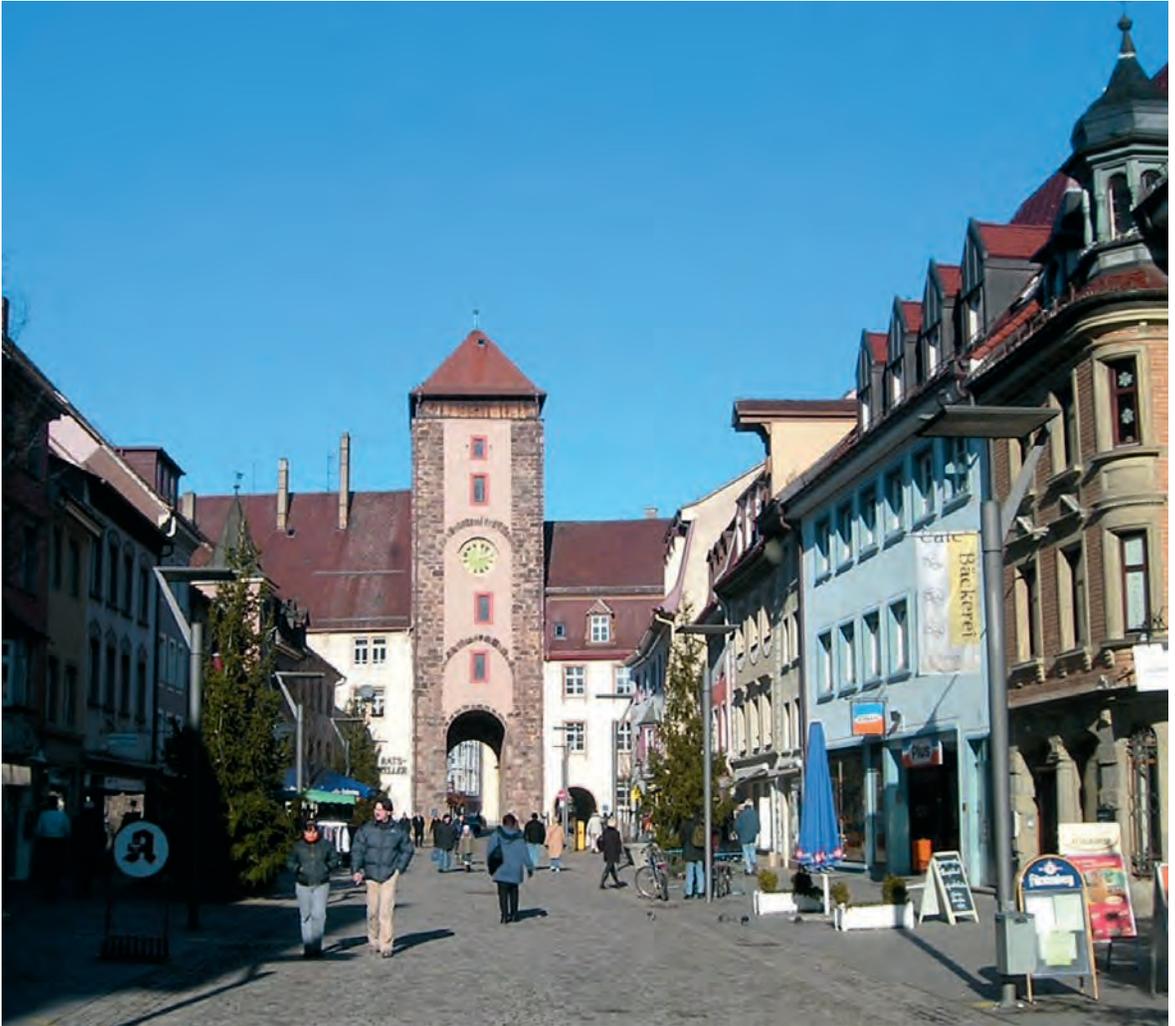
Abb. 5: Das Obere Tor wurde in der Mitte des 13. Jahrhunderts errichtet.

Alle drei erhaltenen Tortürme gleichen sich trotz späterer Veränderungen in ihrer Grundstruktur sehr. Sie sind auf einem annähernd quadratischen Grundriss von 11 m Breite und 8,5 m Breite errichtet, unterscheiden sich jedoch in der Höhe. Das Obere Tor ist 22 m, das Riettor ist 20 m und das Bickentor ist 18 m hoch. Für das abgebrochene Niedere Tor ist keine Höhe überliefert.
