Zur Erhaltung von Synagogenbauten im Stadtgebiet Sinsheim

Silke und Ralph Böttcher, Diplom Restauratoren (FH)

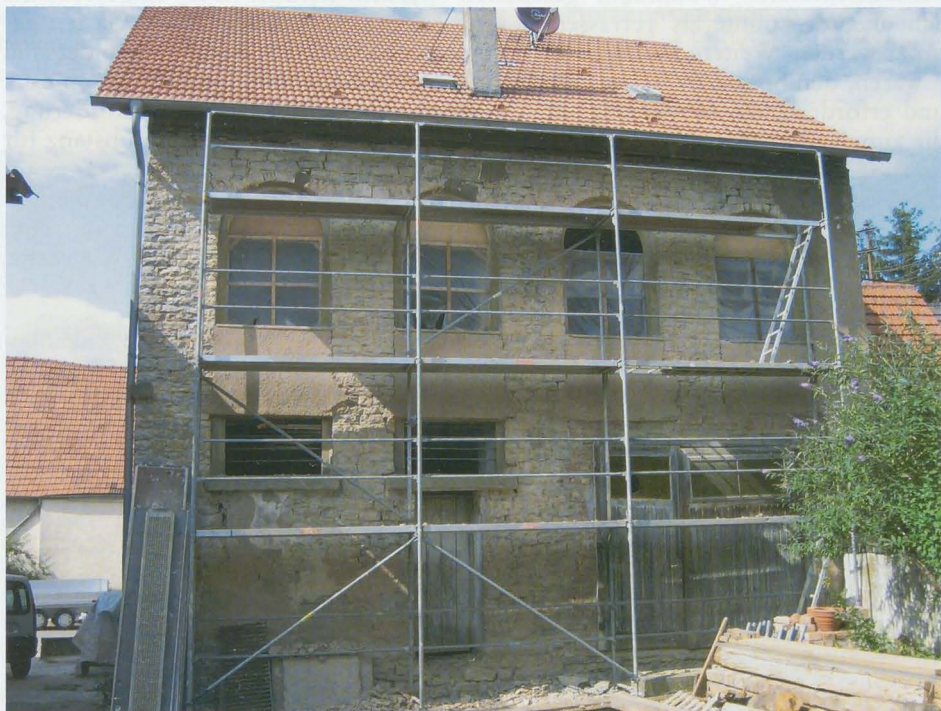
Abb. 2: Südfassade im Jahr 2005 während der Bauphase. Deutlich sichtbare spätere Eingriffe in die Wand. Nach Einzug einer Zwischendecke wurden die Fensteröffnungen teilweise vermauert. Tür und Scheunentor wurden ebenfalls in Umnutzungsphasen eingebrochen.

Der Kalkputz aus dem frühen 20. Jahrhundert konnte nicht erhalten werden und wurde vollständig entfernt. Nach Durchführung dieser Arbeiten wurde deutlich, dass in verschiedenen Bereichen das Mauerwerk zuerst neu vermauert werden musste, bevor Verputzarbeiten durchgeführt werden konnten. Auf der Südseite des Gebäudes mussten drei Rundbögen abgemauert und in tradierter Technik wieder neu aufgemauert werden. Putz und Farbgestaltung erfolgten anschließend in Kalktechnik und orientieren sich auch gestalterisch am Befund.

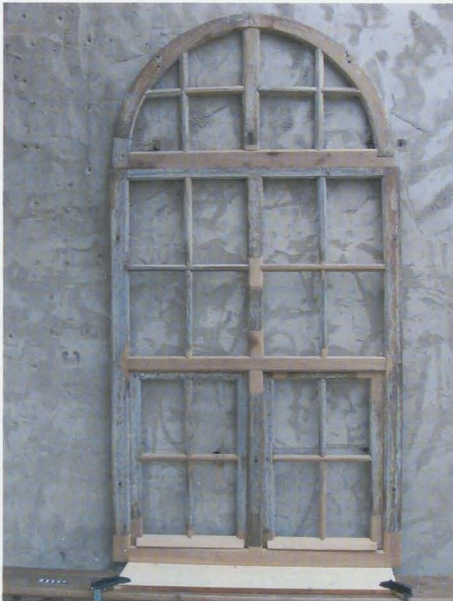
Die vorhandenen Fenster wurden komplett erhalten und aufwendig restauriert. Allein für diese Maßnahme mit allen Nebenarbeiten musste ein dreiviertel Jahr Arbeit für zwei Restauratoren veranschlagt werden. Obwohl aus robustem Eichenholz gefertigt, hatte der über fast ein Jahrhundert fehlende Bauunterhalt den Substanzverlust stark beschleunigt. Wetterschenkel und Rahmenfrieße waren zum Teil verfault, die Anstriche im Außenbereich abgewittert, die Verglasungen mit Leinölkitt brüchig oder verloren.

Abb. 3: Ergänzungen an einem originalen Fenster. Abb. 4: Ausbau des einfach verglasten Fensters zum Kastenfenster durch Einbau eines isolierverglasten Stahlrahmenfensters. Fenstersituation im Endzustand.

Bei den Originalfenstern wurden historische Glasscheiben vorsichtig ausgebaut und beschriftet, um sie nach Instandsetzung der Holzkonstruktionen wieder einbauen zu können. Die Lackierung nach Fertigstellung der Holzarbeiten erfolgte nach historischem Vorbild mit einem Leinölsystem.

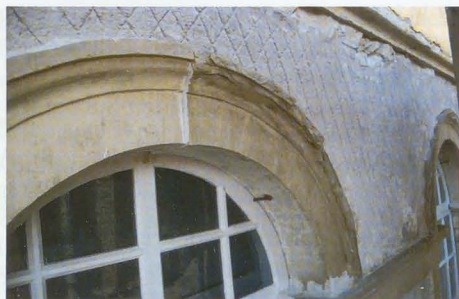
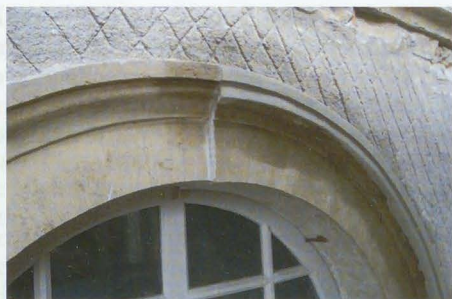
Abb. 5 u. 6: Eines der Fenstergewände aus (vermutlich) Weiler Sandstein mit abgewitterter Profilierung im Vor- und Zwischenzustand. Nach der Stabilisierung der entfestigten Bereiche wurden Fehlstellen mit einem Restauriermörtel ergänzt.

Die Erhaltung und Restaurierung der Steingewände und Simse im Außenbereich wurde ebenfalls über mehrere Monate mit großer Sorgfalt durchgeführt.

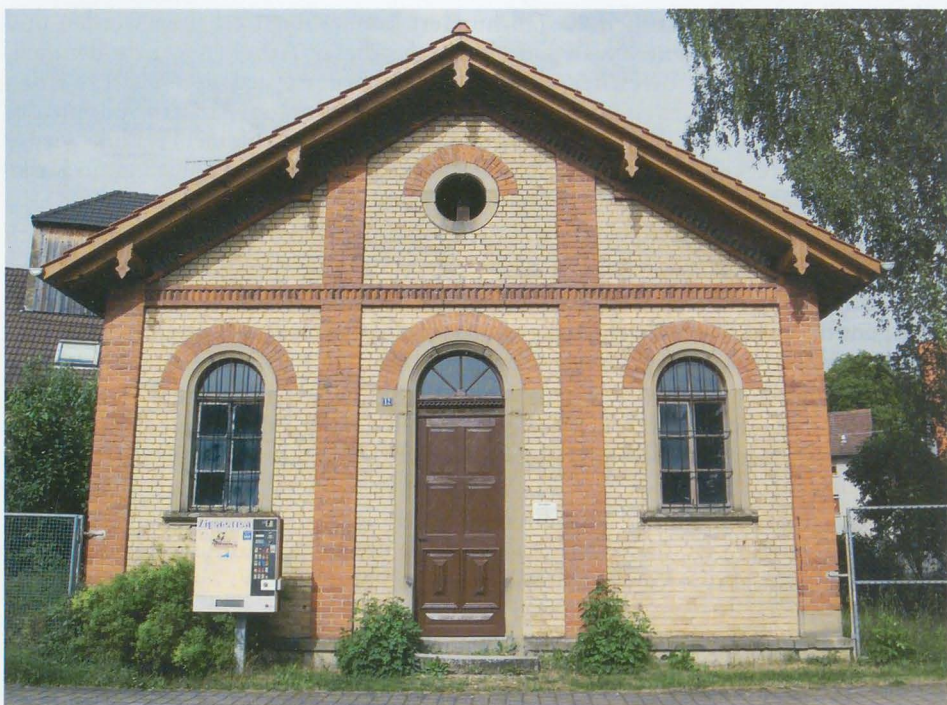
Abb. 8: Fotoaufnahme von 2008 mit erneuertem Dach und restaurierter Eingangstür der Synagoge in Steinsfurt.

Als eine der ersten Arbeiten musste das Dach erneuert werden, da es in der Zwischenzeit sehr marode war und eindringendes Regenwasser den Bestand gefährdete. Die Rekonstruktion des Daches, teilweise nach historischen Fotoaufnahmen erfolgte 2008. Im weiteren Verlauf kristallisierte sich heraus, dass die Konservierung des Malereibestands im Vordergrund stehen musste. Hierbei sieht das Konzept aber vor, dass keine „kosmetischen“ sondern nur konservierende Restaurierungsarbeiten am Malereibestand vorgenommen werden, somit ein weitestgehend unverfälschtes Zeitzeugnis dem Betrachter auch die „Spuren der Zeit“ vor Augen führt.

Die sehr marode Eingangstür und die Fenster wurden in der Zwischenzeit ebenfalls sensibel restauriert und wieder eingebaut. Vermutlich können die Restaurierungsarbeiten im Jahr 2010 abgeschlossen werden.

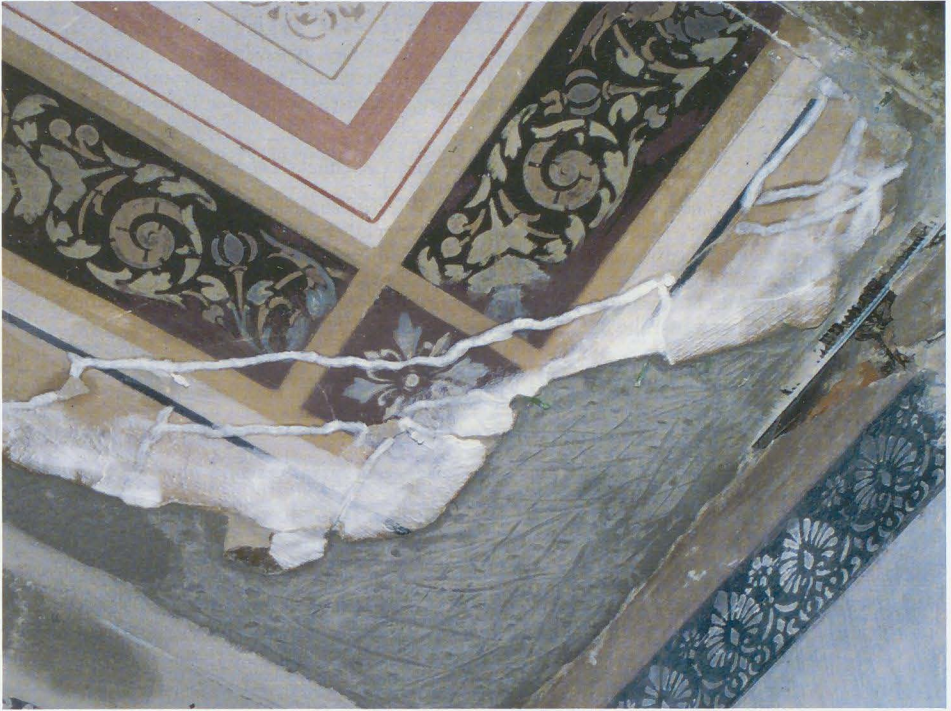
Abb. 10: Detail Decke Zwischenzustand 2008, Sicherung des Putz- und Maleribestandes durch Injektionsmörtel und Schließen eines entstanden Deckenverlustes durch ein Kalkputzsystem.

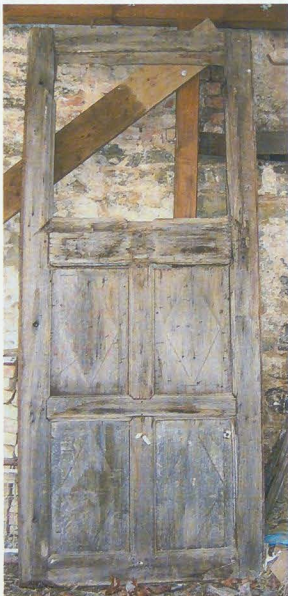
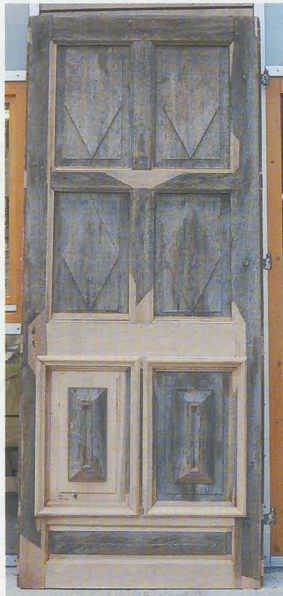
Abb. 11-13: Eingangstür im Vor-, Zwischen- und Endzustand.
