Die archäologischen Ausgrabungen an der ehemaligen Stiftskirche Sinsheim –

ein kurzer Vorbericht

Folke Damminger

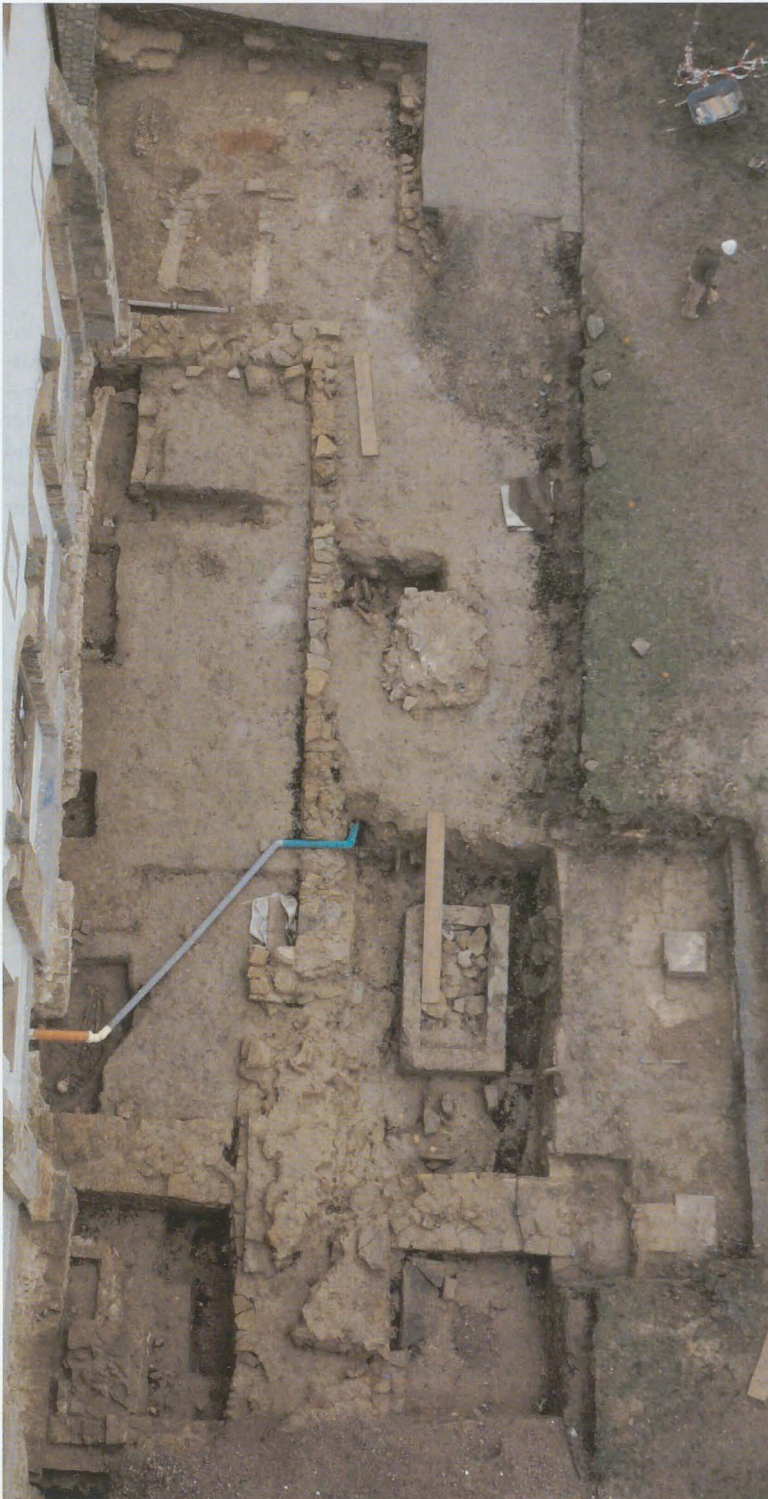
Abb. 1:
Sinsheim,
Stiftskirche.
Überblick
über die
Grabungs-
fläche im
Bereich des
ehemaligen
südlichen
Seitenschif-
fes und
Querhauses.
Blick nach
Ost.

An dieser Stelle sei nun ein erster Überblick über die Grabungsergebnisse gegeben, wobei – angelehnt an die Hauptbauphasen I–IV nach Hildebrandt/Knauer (siehe vorigen Beitrag; Abb. auf der gegenüberliegenden Seite – der Schwerpunkt auf der relativchronologischen Gliederung Befundes (Abb. 1) in die archäologischen Phasen 0–4 liegen soll. In der Kürze der Zeit kann dies naturgemäß nur den Charakter einer vorläufigen Auswertung tragen.

Von der ersten Basilika der Zeit um 1000 (Hauptbauphase I nach Hildebrandt/Knauer; vgl. Grundriss) wurden in der Grabungsfläche – wenn auch stellenweise stark durch jüngere Störungen beeinträchtigt – die Außenmauern des südlichen Seitenschiffes und des südlichen Querhauses erfasst (Abb. 1). Ergänzt werden die Befunde dieser Phase durch die Spannfundamente der – noch aufrecht stehenden – Bögen zwischen Mittel- und Seitenschiff sowie des Bogens zwischen Seitenschiff und südlichem Querhausarm. Zum Bau hatte man überwiegend flache Blöcke bzw. Platten des anstehenden Dolomits verwendet. Die Südmauer des Seitenschiffes zeigte sich dabei auf weite Strecken durch einen neuzeitlichen Leitungsgraben ihrer Außenschale beraubt und nur auf kurzer Strecke in ihrer ursprünglichen Stärke von rund 0,8 m erhalten. Gleiche Dimensionen weist das offensichtlich im selben Zug errichtete Spannfundament zum südwestlichen Vierungspfeiler auf. Der Anschluss zur rund 1,2 m starken westlichen Abschlussmauer der Kirche ist indes durch ein mächtiges jüngeres Fundament (siehe Phase 2) gestört.

Eine stumpf an den mächtigen Fundamentblock der Phase 2 anstoßende Mauer ließ sich über eine Strecke von 4,6 m nach Süden verfolgen (Abb. 1). Im Untergrund rund 1,15 m mächtig, zieht sie mit einer Stufe im Süden um 0,1 m ein. Darauf ist – möglicherweise in einer nachfolgenden Maßnahme – eine nur unvollständig erhaltene Mauer von lediglich 0,7 m Stärke aufgesetzt worden. Diese endet im Süden in einem sorgfältig behauenen, an zwei Seiten gefasten Sockelstein. Ein entsprechender, durch ein modernes Betonbecken jedoch stark gestörter Befund zeichnete sich – in der lichten Weite gemessen – rund 3,4 m weiter östlich ab. Mit den Mauern scheint ein auf dem Merianstich aus den ersten Jahrzehnten des 17. Jahrhunderts an

Große Aufmerksamkeit erregte stets ein südlich vor der Außenmauer des Seitenschiffs gelegener, 2,0 m x 1,8 m messender Fundamentalsockel (Abb. 1). Dessen oberste Lagen bestehen aus ortsfremdem Quarzit, der über mehrere hundert Kilometer nach Sinsheim gebracht worden sein muss. Die mögliche stratigraphische Einbindung in den Kirchenbau wurde durch das ausgesprochen unsensible Vorgehen beim Verlegen der schon erwähnte Wasserleitungen gestört. Ein möglicher Zusammenhang zwischen Kirchenbau und Sockel ergibt sich jedoch aus der Beobachtung, dass genau auf Höhe von letzterem in der Innenschale der ebenfalls stark gestörten Kirchenmauer anstatt des üblicherweise verwendeten Dolomits fünf Muschelkalkbrocken liegen, so als ob hier sekundär eine 1,3 m breite Öffnung zugeetzt worden wäre.

Daneben waren auch einige eindeutig im Kircheninneren angelegte Grablegen nachzuweisen, so etwa am östlichen Seitenschiffende (Abb. 1; 4). Hier war an das Streifenfundament der östlichsten Arkade eine im Inneren sorgsam verputzte und rötlich gefasste Grabkammer angebaut worden. Der Putz bildete zugleich den Falz für eine steinerne Abdeckung. Lage und Machart lassen hier die letzte Ruhestätte einer wichtigen Persönlichkeit, möglicherweise eines Abtes, vermuten. Stratigraphisch gesehen ist die Bestattung jünger als Phase 1. Eine Entstehung in den darauf folgenden Phasen schließt dies allerdings nicht aus. Typologisch lässt sich der Grabbau in das 13./14. Jahrhundert einordnen (freundl. Hinw. Prof. Dr. Th. Meier, Heidelberg), was der Hauptbauphase III entspräche.

Zum Schluss dieses Vorberichts sei ein im südlichen Querhaus aufgedecktes mutmaßliches Grab erwähnt (Abb. 1). Die etwas aus der Flucht des Kirchenbaus herausgerückte, leicht trapezoide Kammer misst 1,1–1,2 m x 1,8 m und ist offenbar frühneuzeitlich gestört. Die prominente Lage lässt unwillkürlich an die Grablage einer bedeutenden Persönlichkeit, gar eines Stifters denken. Andererseits lassen sich für den Befund laut Th. Meier typologische Entsprechungen in Grabkammern und Knochenlagern des ausgehenden Mittelalters anführen, so dass man bei dieser Deutung Vorsicht walten lassen sollte. Für das Frühjahr 2010 geplante Nachuntersuchungen mögen auch hier vielleicht weitere Erkenntnisse bringen.

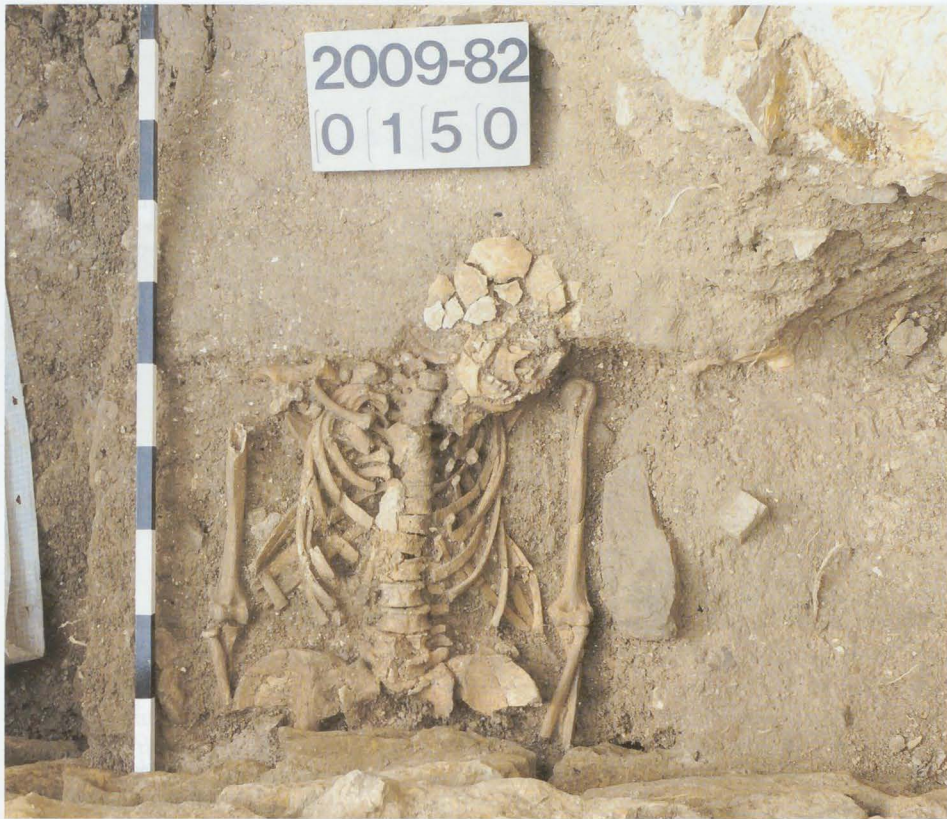
Abb. 2: Sinsheim, Stiftskirche. Durch die westliche Abschlussmauer der Basilika (Hauptbauphase I) geschnittene Bestattung. Blick nach West.

Im Verlauf der Ausgrabungen stellte sich überraschenderweise heraus, dass die westliche Abschlussmauer des vermeintlich ältesten Kirchenbaus der Phase 1/Hauptbauphase I eine ältere, Ost-West-orientierte Bestattung schnitt (Abb. 2). Es musste also davon ausgegangen werden, dass bei Errichtung der ersten Basilika um das Jahr 1000 auf dem Hügel oberhalb der Stadt bereits ein Friedhof existierte, was naturgemäß die Existenz eines frühen Kirchenbaus nahelegte. Diese zunächst auf Indizien beruhende Annahme fand ihre Bestätigung im archäologischen Befund, ließ sich doch nachweisen, dass die Pfeiler zwischen Mittel- und Seitenschiff der ersten Basilika eindeutig auf einem älteren Streifenfundament ruhen. An diesen Mauerzug stoßen in Phase 1 sowohl die westliche Abschlussmauer als auch das Spannfundament zwischen südlichem Seitenschiff und Querhaus (Abb. 3) stumpf an. Als Vorgängerin der ersten Stiftskirche ist somit unter Vorbehalt eine Saalkirche anzunehmen, die in ihren Ausmaßen dem Langhaus der späteren Basilika entsprechen haben dürfte. Da im Aufgehenden nicht fassbar, sei dieser rein archäologische Befund den Hauptbauphasen I–IV als Phase 0 vorangestellt. Eine gesicherte Datierung kann momentan nicht angeboten werden. Die noch ausstehende Auswertung der aus den vielfach umgelagerten Schichten geborgenen Keramikfunde könnte zumindest helfen, den Datierungsspielraum einzuengen.

Die in einiger Anzahl angetroffenen Bestattungen können hier nur in einer kurzen Übersicht vorgestellt werden. Schon oben (siehe Phase 0) konnte gezeigt werden, dass bereits vor Errichtung der frühesten Basilika ein Friedhof im Bereich des (späteren?) Stifts existierte. Augenfällig wurde dies durch das von der westlichen Abschlussmauer der Kirche geschnittene Grab (Abb. 2). Auch eine weitere einfache Erdbestattung, die im südlichen Querhaus aufgedeckt wurde (Abb. 1), dürfte schon vor dem Kirchenbau angelegt worden und somit nur sekundär in den Genuss einer vergleichsweise privilegierten Lage im Kircheninneren gekommen sein.

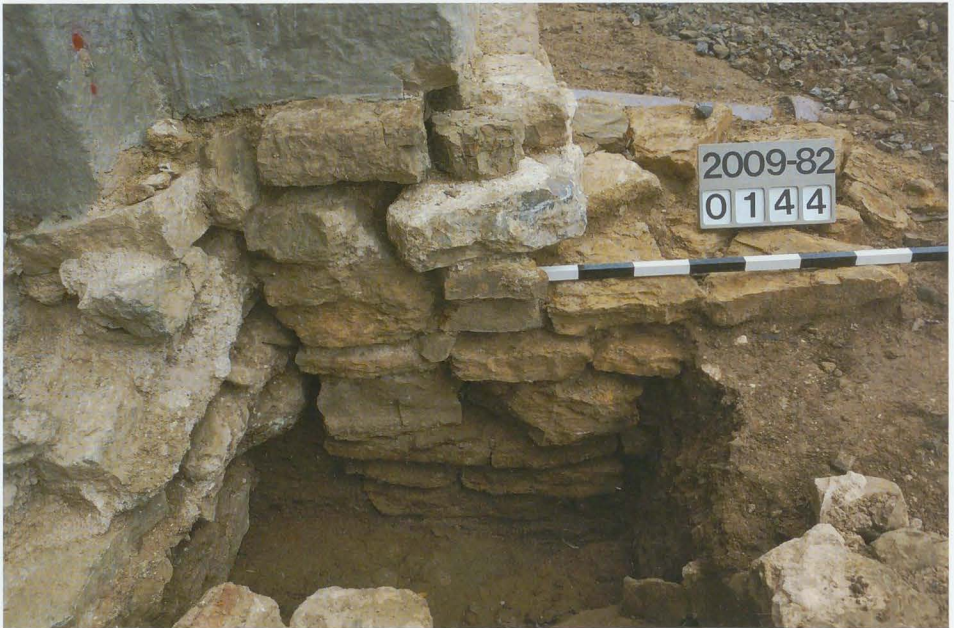
Abb. 3: Sinsheim, Stiftskirche. Fundamentbereich des südwestlichen Vierungspfeilers. Blick nach Ost. Deutlich ist zu erkennen, wie das von rechts (d.h. Süden) kommende Spannfundament aus der Hauptbauphase I stumpf gegen einen älteren Mauerzug heranzieht. Auf den Schnittpunkt der beiden Mauern wurde in einer jüngeren Maßnahme innerhalb der Phase 1 der Vierungspfeiler aufgemauert.

Einige Befunde deuten auf eine weitere Untergliederung der Hauptbauphase I hin. Wie bereits beschrieben stoßen sowohl die westliche Außenmauer als auch das Spannfundament zwischen südlichem Seitenschiff und Querhaus gegen das Langhaus hin stumpf an eine ältere, Ost-West verlaufende Mauer (Abb. 3). Der auf dem Spannfundament aufsitzende südwestliche Vierungspfeiler unterscheidet sich von diesem (und der westlichen Abschlussmauer) deutlich sowohl im verwendeten Steinmaterial – grob behauene Muschelkalkquader – als auch im Mörtel. Beides findet sich an einer wohl im Zuge der gleichen Maßnahme dem Fundament der Phase 0 vorgeblendeten Mauer- schale. Möglicherweise wurden in einem ersten Schritt der Phase 1 zunächst die Seitenschiffe, Querhaus und Chor an dem noch

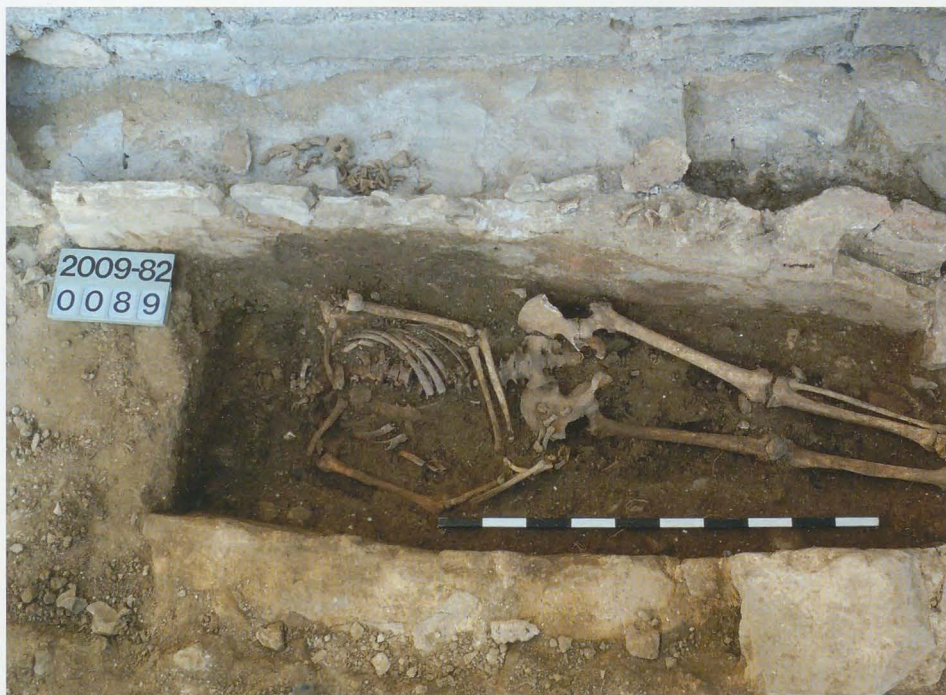
Abb. 4: Sinsheim, Stiftskirche. Bestattung in gemauerter und verputzter Grabkammer am östlichen Ende des südlichen Seitenschiffs. Blick nach Nord.
