Das älteste Haus im Kraichgau – Das „Bäckerhaus“ in der Eppinger Altstadtstraße ist 600 Jahre alt geworden

Bernd Röcker und Christoph Waidler

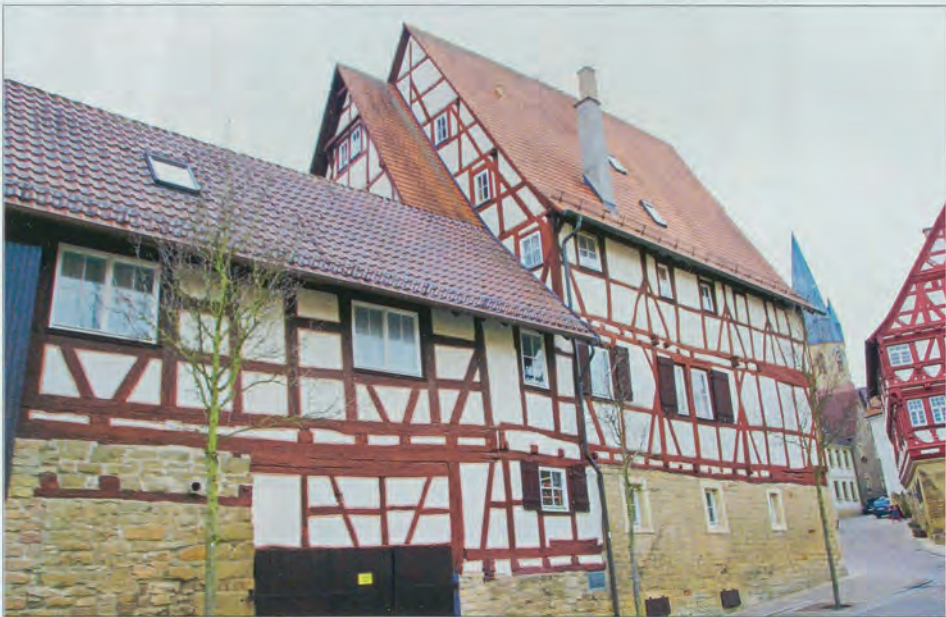
Nordseite des Bäckerhauses vom Parkweg aus gesehen. Die Aufnahme zeigt, dass diese Seite nicht als Schauseite gestaltet war, weil bis vor wenigen Jahrzehnten ein Gebäude angrenzte. Rechts erkennt man die Kirchgasse mit dem Baumann'schen Haus und im Hintergrund die Kath. Stadtkirche.

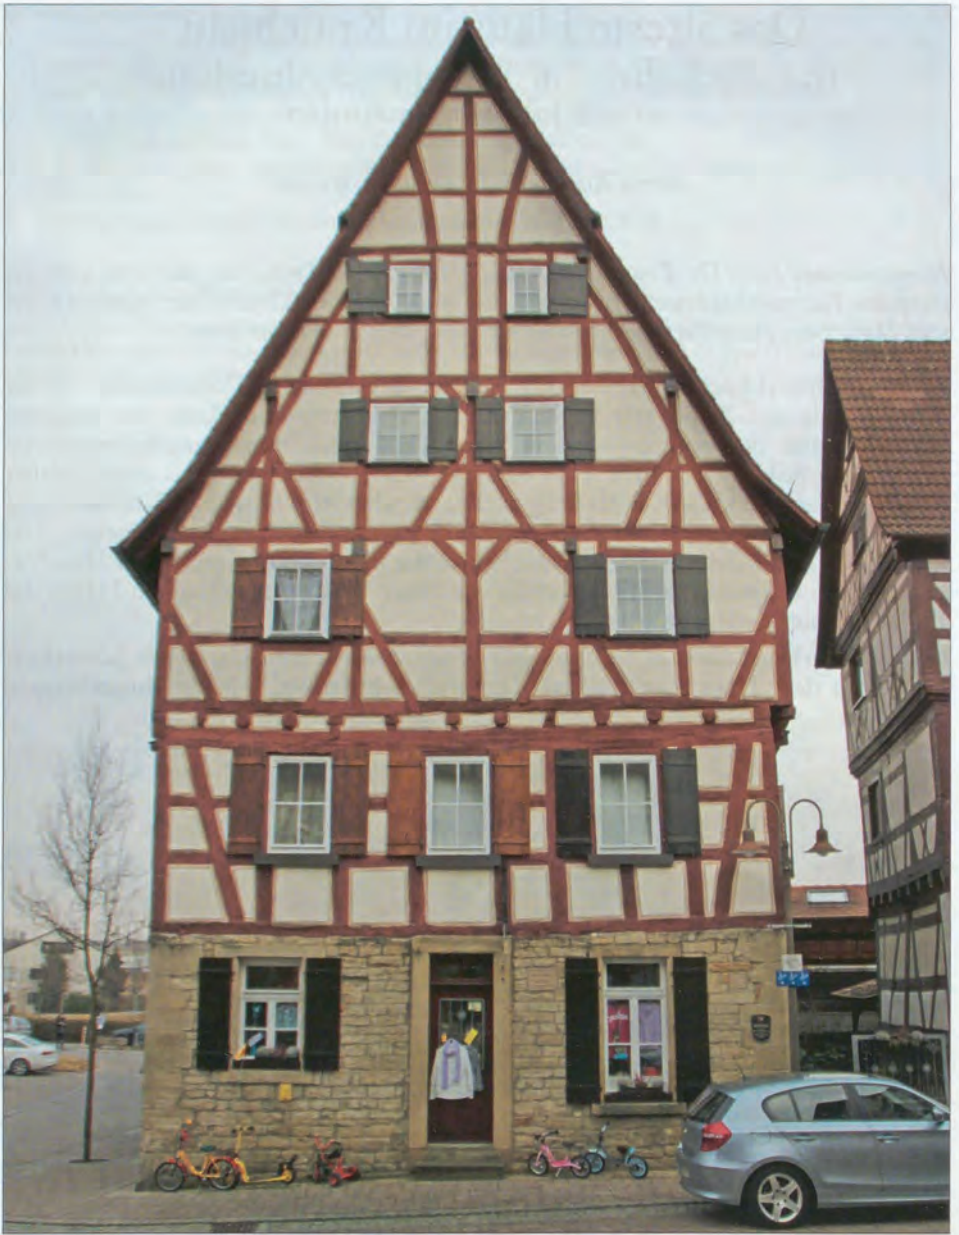
Westliche Giebelseite. Rechts daneben heutiger Zugang zum Hof und Renaissance-fachwerkhaus von 1543, links der Parkweg, der nach dem Abriss der vorher danebenstehenden Gebäude als Verbindung zwischen der Altstadtstraße und dem heutigen Altstadtring angelegt worden ist.

Deutlich kann man noch erkennen, dass das Erdgeschoss auf der Giebelseite ursprünglich wie bei den anderen drei Seiten ebenfalls aus Fachwerk bestand. Da dieser Giebel auf der Westseite stärker dem Wetter ausgesetzt war und infolgedessen der niedrige Sandsteinsockel, auf dem die Schwelle der Fachwerkwand aufgesetzt war, vor allem im Winterhalbjahr viel Feuchtigkeit aufnahm und diese an das Holz abgab, ist die Schwelle im Laufe der Zeit verfault. Die Gefährdung der Fachwerkkonstruktion durch die aufsteigende Feuchtigkeit war umso größer, je niedriger der steinerne Sockel war. Das hatte man bereits im ausgehenden Mittelalter erkannt und deshalb in den städtischen Bauordnungen eine Mindesthöhe vorgeschrieben⁷. Aus diesem Grunde wurde wahrscheinlich im 18. Jahrhundert die Fachwerkwand des Erdgeschosses auf der Westseite durch eine davorgesetzte Sandsteinmauer ersetzt und die alte baufällige Wand innen entfernt. Seitdem kragt das darüber liegende Geschoss auf der Firstseite nicht mehr über das Erdgeschoss vor, sondern steht bündig auf ihr.

Im Zuge dieser Maßnahme wurde die Fachwerkkonstruktion dieses Stockwerkes auf der Firstseite ebenfalls erneuert, was man daran erkennen kann, dass die Ständer stärker sind und viel enger stehen als in den darüber befindlichen Stockwerken und dass zur Aussteifung nur jeweils eine geschosshohe Strebe in den beiden äußeren Gefachen eingezogen worden ist. Die beiden mittleren Ständer stehen, durch eine einfache Balkenlage getrennt, direkt über dem steinernen Türgewände des Erdgeschosses, auf das sie den von oben kommenden Druck des mittleren Bundständers weitergeben. Auffällig ist auch, dass zwischen dem ersten und zweiten Obergeschoss sich eine Zwischenbalkenlage befindet, während die darüber liegenden Geschosse nur durch eine einfache Balkenlage getrennt sind. Diese Zwischenbalkenlage, die durch das Vorkragen des zweiten Obergeschosses erforderlich wurde, ist auch auf der Südseite sichtbar.

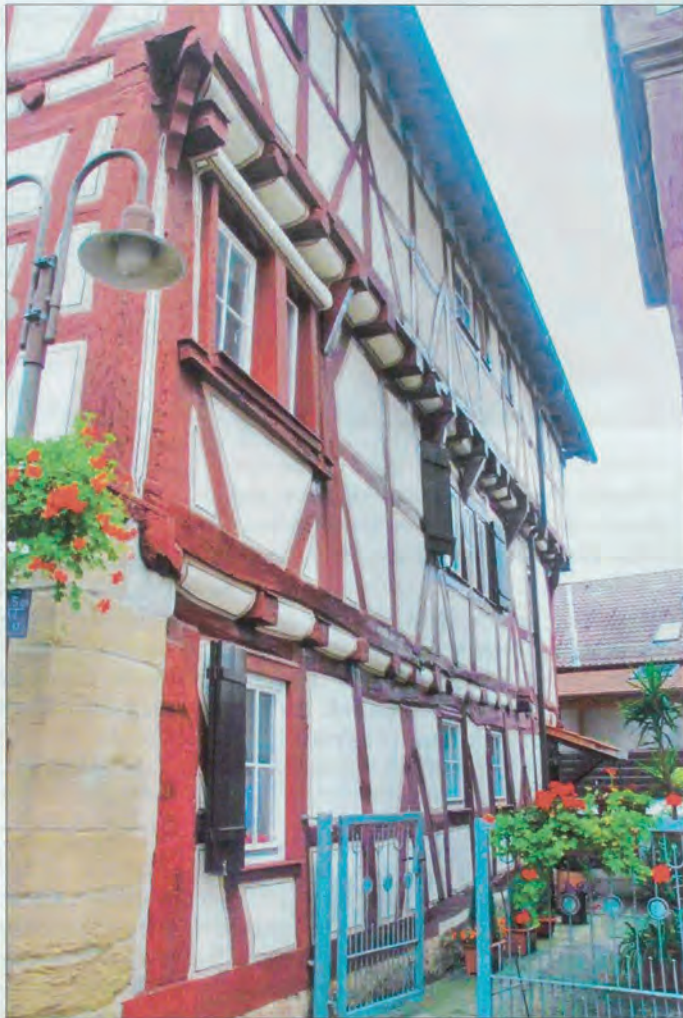
Blick von der Altstadtstraße auf die südliche Traufseite mit vorkragendem 1. und 2. Obergeschoss, ganz links im Bild im 1. OG alemannischer Fenstererker. Eine Eckknagge links vom Fenster und eine Knagge rechts stützen die vorkragenden Balken ab. Die Eckknagge ist als Konsole ausgebildet. Im Erdgeschoss ganz links die nachträglich angebrachte Sandsteinmauer.

In der südlichen Traufseite des Bäckerhauses, die wie die Giebelseite ebenfalls als „Schauseite“ ausgeführt ist, kann man noch, angelehnt an den Eckständer im ersten Obergeschoss, Reste eines oberdeutschen bzw. alemannischen Fenstererker erkennen. Die Fenstererker finden sich ab dem beginnenden 15. Jahrhundert immer häufiger im Fachwerkbau. Es handelt sich dabei um in Holzdicke über die Fachwerkwand vorstehende Fenster-rahmungen mit Nuten für die Schiebeläden. Das erste und das zweite Obergeschoss kragen auf dieser, von der Altstadtstraße her gesehen, rechten Traufseite über die Mauer des Erdgeschosses hinaus, nicht jedoch auf der Nordseite, weil diese durch ein angrenzendes Wohnhaus bis zu dessen Abriss in den 1960er Jahren verdeckt war und daher nicht als Schauseite ausgebildet werden musste.

Dem Betrachter der südlichen Traufseite fällt auch auf, dass es im Erdgeschoss und im zweiten Obergeschoss im Gegensatz zum ersten Obergeschoss keine Kopfstreben gibt. Dort sind sie teilweise nur einseitig ausgeführt, nämlich immer nur dort, wo Knaggen zur Stützung des relativ weit vorkragenden zweiten Obergeschosses angebracht wurden. Außerdem befindet sich im zweiten Obergeschoss ein fast vollständig durchgehender Brustriegel, jedoch im gesamten Haus kein Kopfriegel. Im ersten Obergeschoss liegt der Brustriegel auf halber Höhe, zwischen den übrigen Ständern jedoch tiefer, was höhere Fenster erlaubt. Auch der Fenstererker stimmt mit dieser tieferen Linie überein, die sich bis zur Hausecke nach Osten fortsetzt, obwohl dort keine Fenster mehr eingebaut sind.

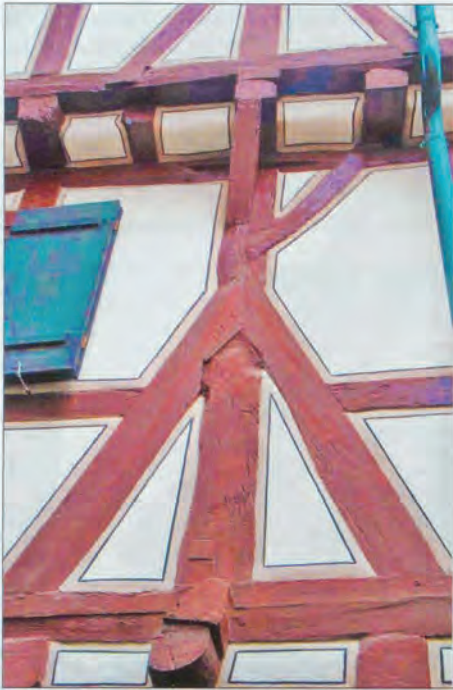
„Schwäbisches Weible“ im 1. OG der Südseite. Die Fußstreben sind in die Schwelle gezapft und im Ständer verblattet. Die linke Kopfstrebe fehlt.

Diese für den Stockwerksbau typischen Konstruktionsmerkmale lassen sich am „Bäckerhaus“ sehr gut beobachten⁶. Die stockwerkshohen, die Ständer überblattenden Streben sind typisch für die erste Hälfte des 15. Jahrhunderts, ebenso die langen, parallel zu den Giebelsparren des ersten und zweiten Dachgeschosses verlaufenden Verstrebungen. Bei den Holzverbindungen ist deutlich das einfache Schwalbenschwanzblatt sichtbar, bei dem die Holzverbindung trapezförmig ausgebildet ist, und zwar in der Weise, dass der Ansatz schmaler als das Kopfende ist. Im zweiten Obergeschoss findet sich zweimal die ebenfalls für das 15. Jahrhundert vor allem in Südwestdeutschland charakteristische Fachwerkfigur des „Schwäbischen Weible“, im darüber liegenden ersten Dachgeschoss nur einmal. Diese Figur wird gebildet durch sog. Fußstreben, d. h. zweidrittelgeschoss hohe Streben zwischen Schwelle und Ständer, und sog. Kopfbändern, d. h. eindrittelgeschoss hohe Streben zwischen Ständer und Rähm, wobei sich Kopf- und Fußbänder in der Mitte nicht treffen.

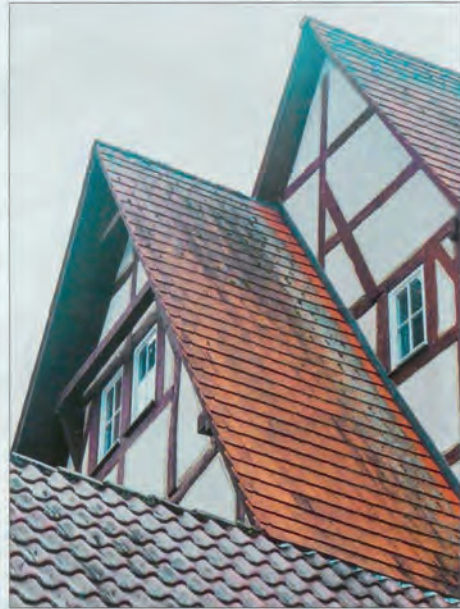
Im linken, niedrigeren Teil des Doppelgiebels auf der Südseite ist recht gut der Schwebegiebel zu erkennen.

Die Ostseite des „Bäckerhauses“ besitzt einen Doppelgiebel. Einer der beiden ist als Schwebegiebel ausgebildet. Ein Rest des vor der Wand liegenden Frei- oder Fluggespärres ist noch gut erkennbar. Es handelt sich hierbei um eine Zierform des Fachwerks, bei der zwei auf der Giebelseite vorkragende Sparren durch freischwebende Kehlbalken und am Fuß durch einen auf dem ebenfalls vorkragenden Längsrähm sitzenden und in sich unverrückbaren Dreieckverband, auch Flugsparrendreieck genannt, gehalten werden⁸. Diese Giebelkonstruktion ist nur in Oberdeutschland im 15. Jahrhundert nachzuweisen, in Nordbaden außer in Eppingen noch in Mosbach. In Eppingen gibt es neben dem sog. „Schwebegiebelhaus“ in der Kirchgasse 22, bei dem der frei vor der Wand schwebende Giebel fast vollständig erhalten ist, und dem „Bäckerhaus“ noch zwei weitere Häuser in der Altstadt aus dem 15. Jahrhundert, bei denen ebenfalls kleine Reste dieser Giebelform erhalten sind (in der Steingasse und in der Gerbergasse).

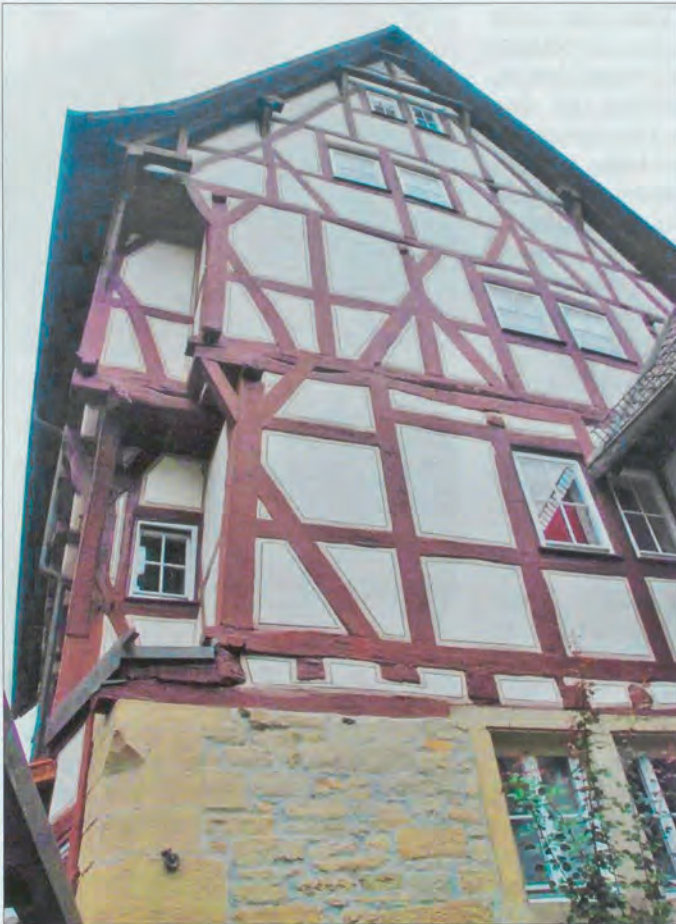
Ostgiebel vom Hof aus gesehen: Wie beim Westgiebel wurde auch hier ebenfalls im 18. Jahrhundert vor der ursprünglichen Fachwerkwand im Erdgeschoss eine Sandsteinmauer errichtet und im 1. OG. die erneuerte Fachwerkwand aufgesetzt. Die Südostecke weist im 1. und 2. OG eine aufwändige Eckkonstruktion auf.

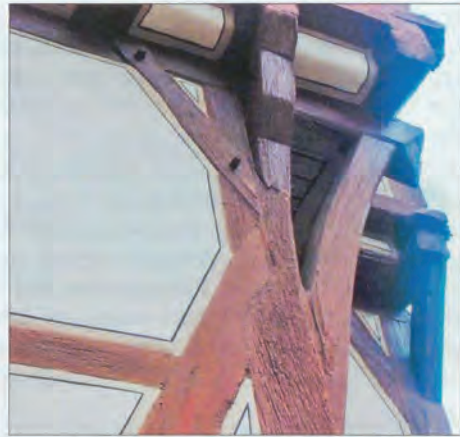
Südostecke: Detaill der Eckkonstruktion zwischen dem 1. und 2. OG.
