Entstehung, Nutzung und Verwitterung des Schilfsandsteins in Angelbachtal

Peter Kirchner

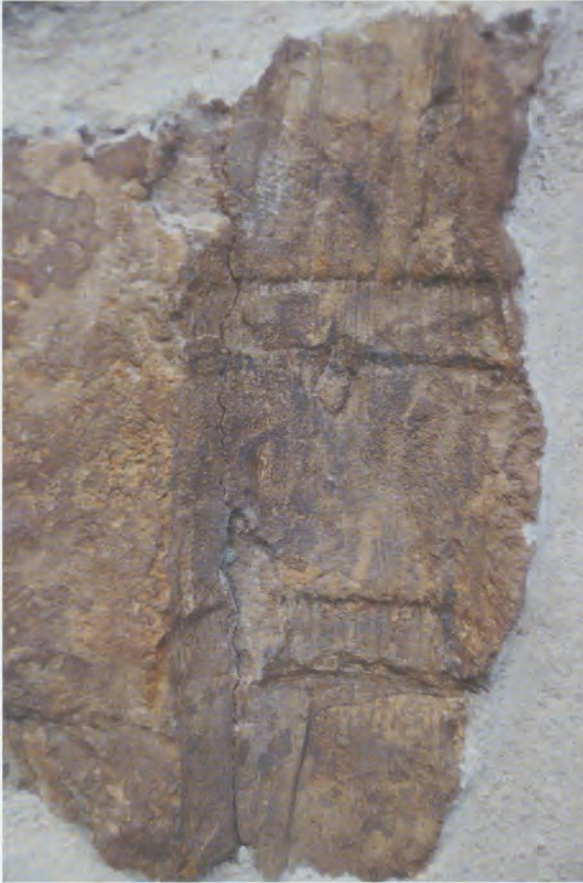
Abb. 1: Stammstücke des Schachtelhalms Equisetites arenaceus im Mauerwerk in der Karlstraße 10.

Der Schilfsandstein ist ein feinkörniger Sandstein, der überwiegend aus den Mineralen Quarz, Feldspat und Glimmer besteht und dessen durchschnittliche Korngröße in Weiler und Mühlbach bei ca. 0,2 mm liegt. Seine Farbgebung reicht von grünlich in Mühlbach über braungelb in Angelbachtal bis zu rotbraun und violett in Weiler. Die Grünfärbung wird durch größere Anteile des Minerals Glaukonit hervorgerufen, die Rotfärbung durch Eisenoxide wie z.B. Hämatit. Die Bezeichnung als Schilfsandstein geht auf Georg Friedrich Jäger zurück, der das am häufigsten in diesem Sandstein vorkommende Pflanzenfossil irrtümlicherweise für Schilf hielt. Tatsächlich handelt es sich aber um Stiele oder Stämme eines Schachtelhalmes (Nitsch 2008, S. 653).

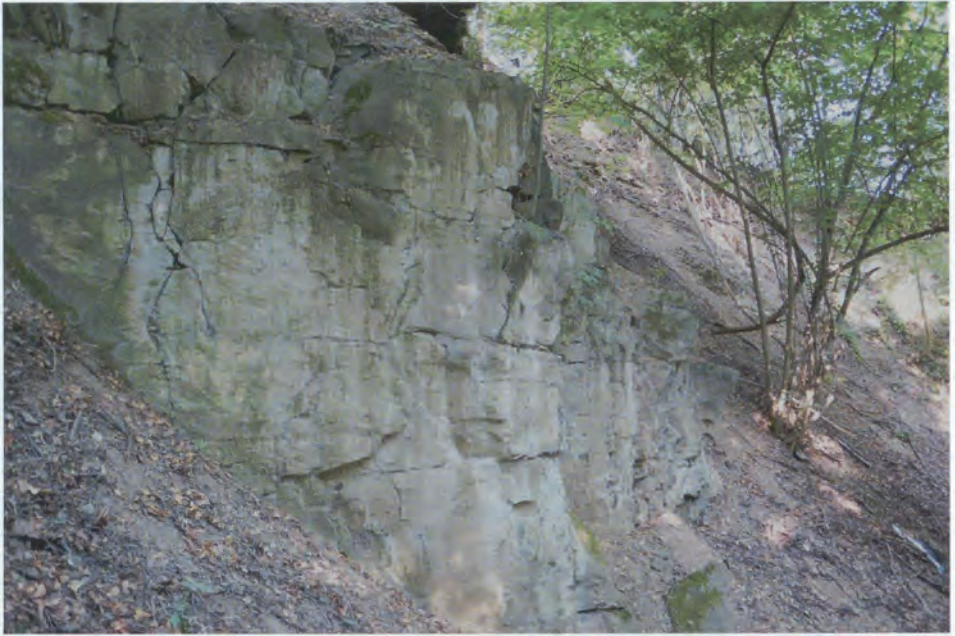
Abb. 4: Steinbruchwand im nördlichen Abschnitt des Alten Steinbruchs

Die abbauwürdige Schicht besteht aus ca. sechs Metern mächtigem dickbankigen Schilfsandstein. Die Schicht gliedert sich in zwei oder drei Bänke mit einer Mächtigkeit zwischen einem und drei Metern. Der Schilfsandstein hier ist feinkörnig und von ockerbrauner bis braungelber Farbe. Darüber folgt ein ca. sechs Meter hoher Abraum aus plattigem Schilfsandstein bis zu 10 cm Mächtigkeit und schließlich Löss und Lösslehm mit einem humosen Oberboden (vgl. Kleinschnitz 2009, S. 160).

Die gesamte Steinbruchwand war in sechs Abschnitte mit jeweils eigenen Zufahrten unterteilt. Zwischen den Abschnitten befinden sich bis zu 10 Meter hohe Abraumhalden. Durch einen historischen Grenzstein lassen sich die ehemaligen Eichersheimer und Michelfelder Steinbruchabschnitte genau voneinander unterscheiden. Der Eichersheimer Steinbruch umfasste zwei Abschnitte mit ca. 20 und 30 Metern Abbruchwand. Der Michelfelder Steinbruch kam auf vier Abschnitte mit einer Abbruchlänge von dreimal ca. 10 und einmal ca. 40 Metern. Bei einer abbauwürdigen Höhe von sechs Metern und einer geschätzten Bruchtiefe von ca. 40 Metern ergibt sich für den Michelfelder Steinbruchteil ein Volumen von 16.800 Kubikmetern abgebautem Schilfsandstein. Nimmt man ein Volumen von 70 Kubikmetern pro Wohn- oder Wirtschaftsgebäude an, ergibt dies einen theoretischen Ertrag von 240 Gebäuden. Eine Zählung des Bestandes an Wohngebäuden und Scheunen in Michelfeld im August 2015 ergab einen Gesamtbestand von 239, darunter 151 Wohngebäude und 88 Scheunen. Der Bedarf an Schilfsandstein konnte also aus den eigenen Schilfsandsteinbrüchen gedeckt werden.

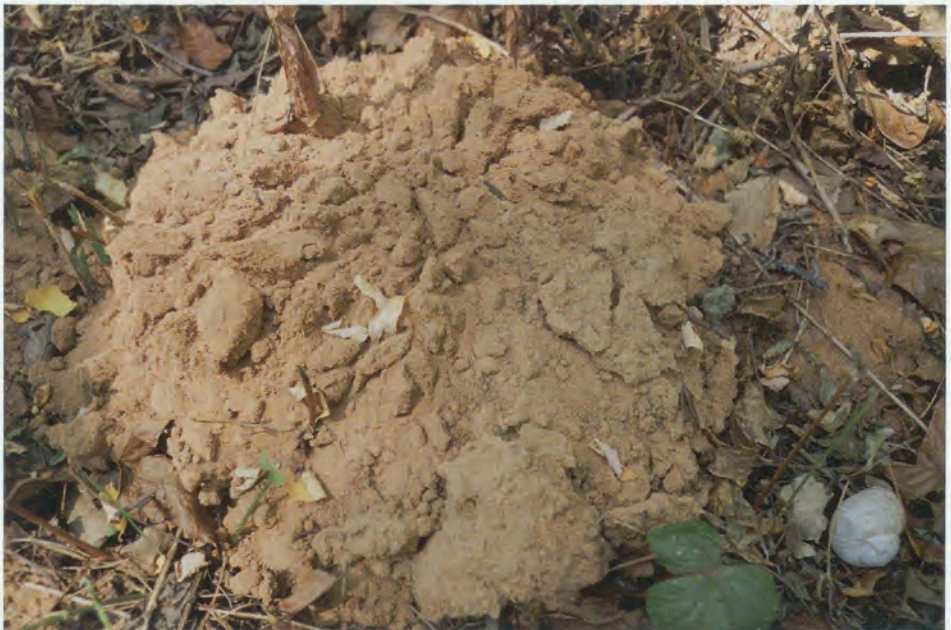
Abb. 5: Frischer Maulwurfshügel aus Sand am Viehtrieb als Beleg für Sande im Untergrund.

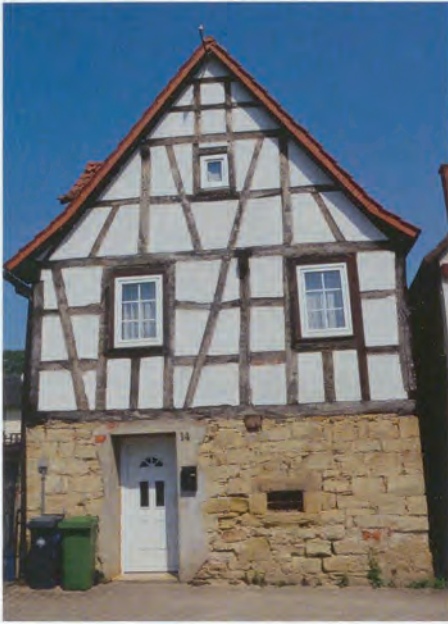
Abb. 6: Wohnhaus mit Schilfsandsteinerdgeschoss sowie Wohngeschoss und Giebel aus Fachwerk aus dem Jahr 1823 in der Luisenstr. 14

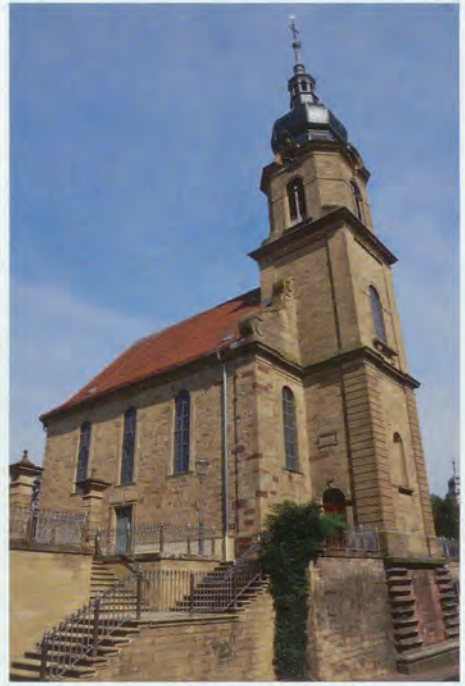
Abb. 7: Evangelische Kirche in Eichtersheim.

Am Beispiel des Glockenturmes der evangelischen Kirche in Eichtersheim lässt sich zeigen, dass die Mauersteine für Repräsentationsgebäude nicht aus dem einheimischen Steinbruch kamen, weil die Maurer als Betreiber des Alten Steinbruchs nicht über Möglichkeiten für eine filigrane Bearbeitung der Mauersteine und die Herstellung von Zierelementen verfügten. Da sich der 1790 fertiggestellte Glockenturm immer mehr in Richtung Hauptstraße neigte, war ein Neubau unumgänglich. In den Jahren 1886/87 wurde der alte Turm komplett abgetragen. Der neue Turm erhielt über seinem Fundament aus Beton zusätzlich noch einen straßenseitigen Sockel aus 16 Kubikmetern härterem Bundsandstein. Der mit einem dreieckigen Buckel versehene Bundsandstein wurde von der Firma Karl Rott aus Heidelberg geliefert. Der Schilfsandstein für den Turmbau stammte von der Firma Heinrich Rau aus Mühlbach. Die Maurerarbeiten für den Turm und Ausbesserungsarbeiten am Langhaus führte der Eichtersheimer Maurermeister Albert Lichter aus (Schleckmann 1994, S. 56f.).

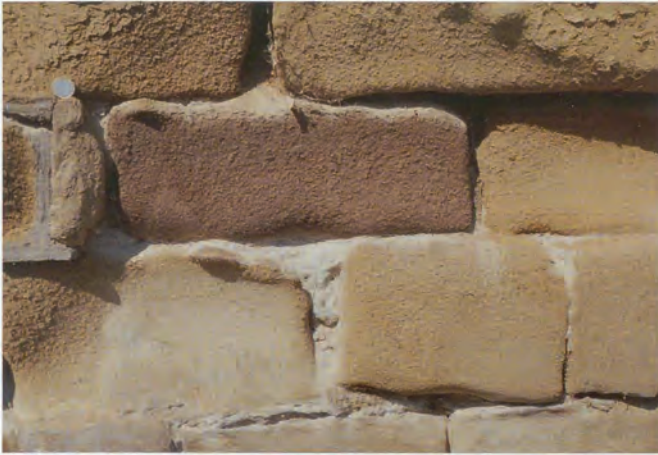
Abb. 12: Verwitterungsschäden in der Schlossparkmauer von Eichtersheim in Form von Abschuppen (links oben) und Absanden (Mitte rechts).

Die verschiedenen Verwitterungsarten greifen ineinander, verstärken sich gegenseitig und führen zu unterschiedlichen Verwitterungsformen. Das Lösen von Mineralkörnern aus dem Gesteinsverband bezeichnet man als Absanden, das Ablösen kleiner flächiger Stücke als Abschuppen, Abblättern oder Abschiefern sowie das Ablösen größerer flächiger Stücke als Abschalen (Werner 2013, S. 40).

Schilfsandsteinverwitterung entlang der Hauptverkehrsachsen ist durch die Rauchgasverwitterung und Salzsprengung am intensivsten und kann schon innerhalb weniger Jahrzehnte zu erheblichen Schäden führen. In Angelbachtal zeigen sich z. B. in den straßenseitigen Parkmauern der Schlösser in Eichtersheim und Michelfeld deutliche Schadensbilder. Die Verwitterungsreste in Form von kleinen Quarz- und Feldspatkörnern sowie sonstigen Trümmern bauen am Mauerfuß eine kleine Schuttrampe auf, die bei Starkregen in die Kanalisation gespült wird. Gelangen die Körner in das Gewässernetz, so können sie dort durch den Transport rund geschliffen und nach ihrer Ablagerung in ferner Zukunft die Grundsubstanz für die erneute Verfestigung zu einem Sandstein bilden.
