Mehr Natur am Hüfinger Riedsee – Renaturierungsmaßnahmen an den Riedseen auf der Baar

von HILDEGARD und OTTO KÖRNER

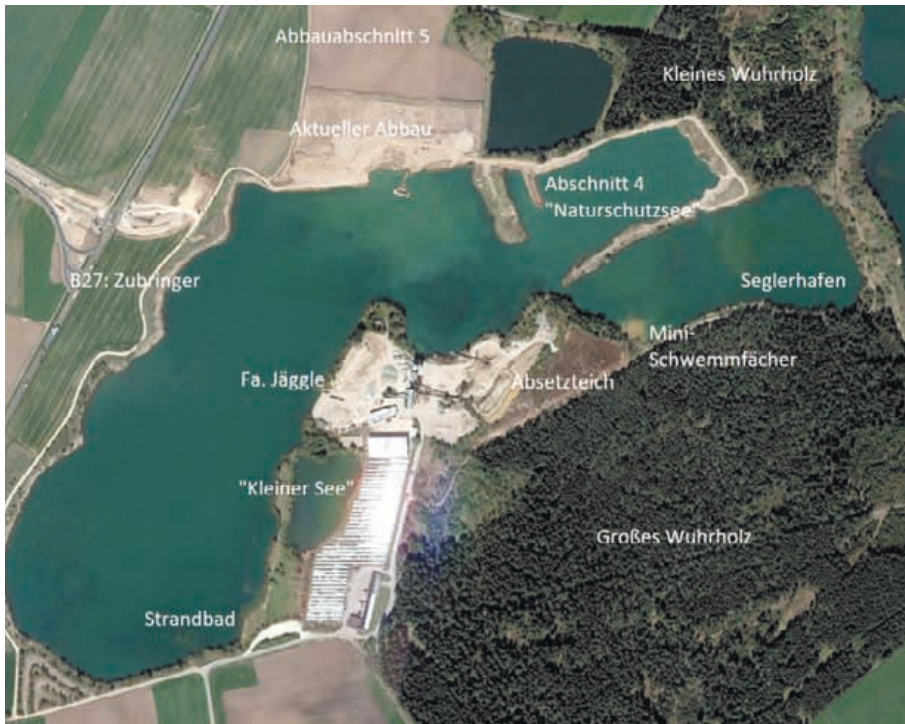
Hüfing Riedsee Mitte 2017. Luftbild: Google/GeoBasis-DE/BKG.

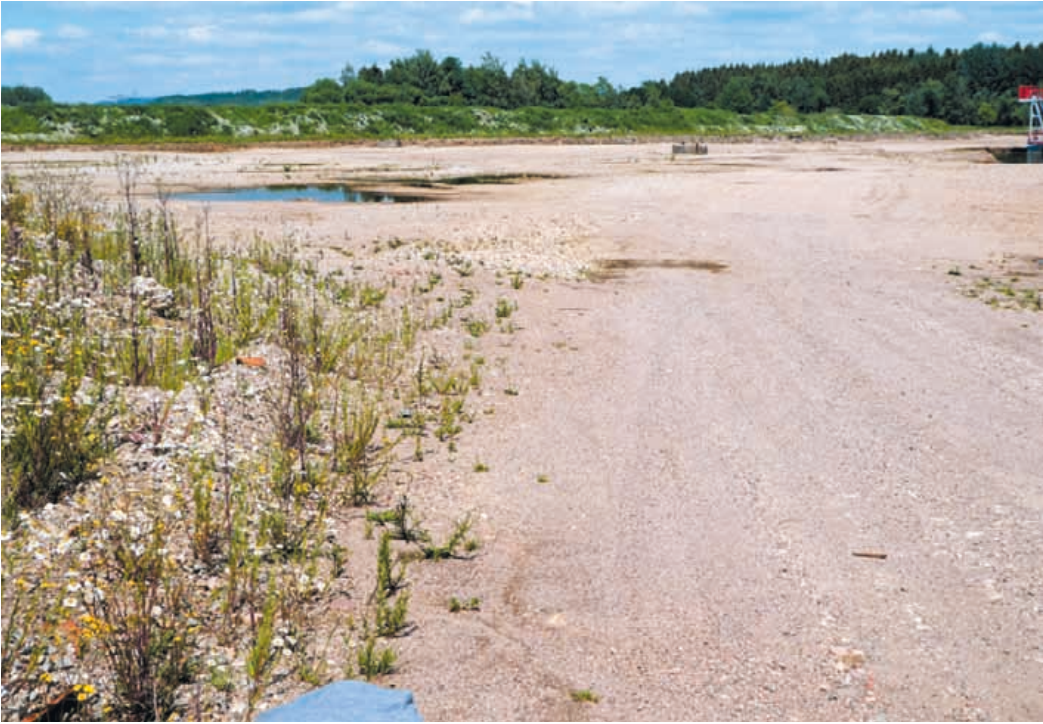
Brutplatz des Flussregenpfeifers:
Die aktuelle Abbaufäche 5 am Nordufer des Hüfingier Riedsees zeigt den abbauwürdigen Kies. Der Oberboden („Mutterboden“) wurde zu dem grün-weißlich überwachsenen Wall im Hintergrund abgeschoben. Das zwischen Kies und Oberboden liegende nicht abbauwürdige Abraummaterial dient der Gestaltung der Flachwasserzonen und Inseln im Abschnitt 4 „Naturschutzsee“.

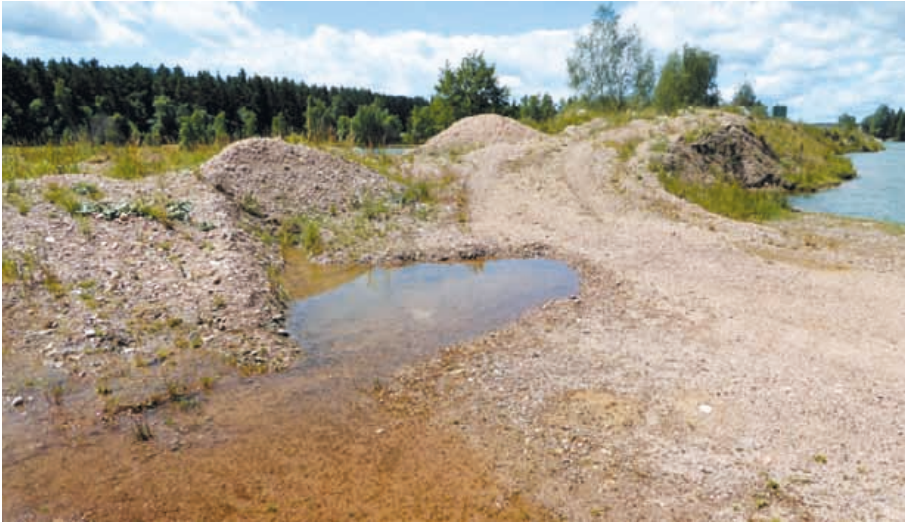
Typisches temporäres und vegetationsfreies Laichgewässer der Kreuzkröte 2017; dahinter die Landzunge, der „Langfinger“; links vor dem Waldrand liegt der Seglersee.

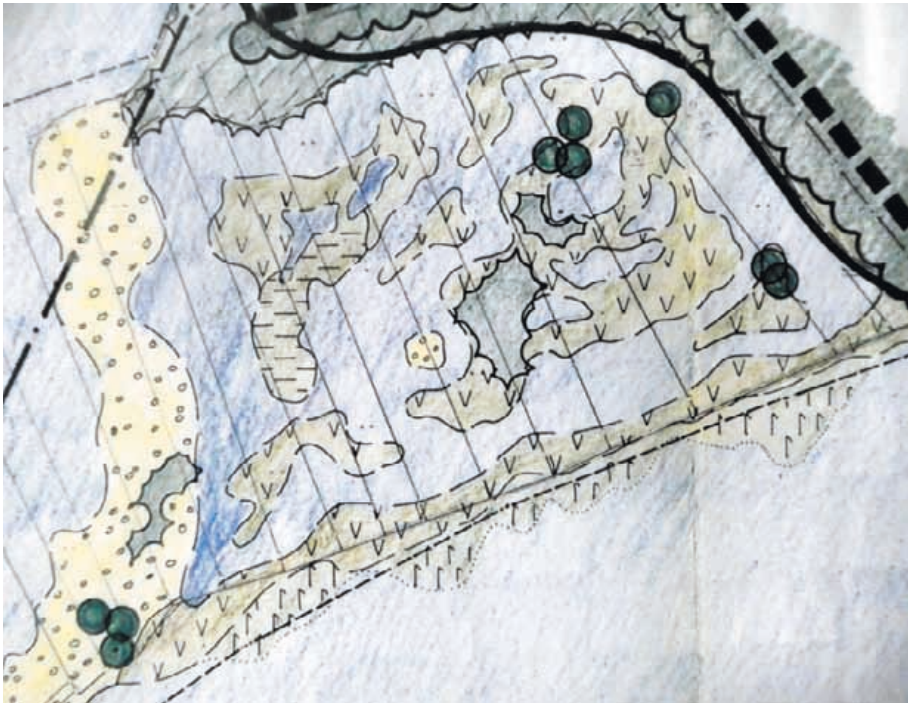
Vergrößerung aus dem Abbauplan Riedsee Hüfingen auf der Grundlage des Plans vom 9.7.1992 (Ing.-Büro Voss 1998). Der Ausschnitt zeigt das damalige Maßnahmenkonzept der Renaturierungsplanung.

Mit ursächlich für die geringe Naturnähe eines Großteils des Hüfinger Riedsees ist das den Genehmigungen zugrunde liegende Abbaukonzept aus dem Jahr 1990 als Bestandteil der Genehmigung vom 7.3.1995. Während für die Abschnitte 1 bis 3 vor allem Freizeitnutzungen (Baden, Segeln, Surfen) vorgesehen sind, ist erst der bislang letzte Abschnitt 4 einem naturschutzfachlichen Ausgleich vorbehalten, hier dann aber ausschließlich.

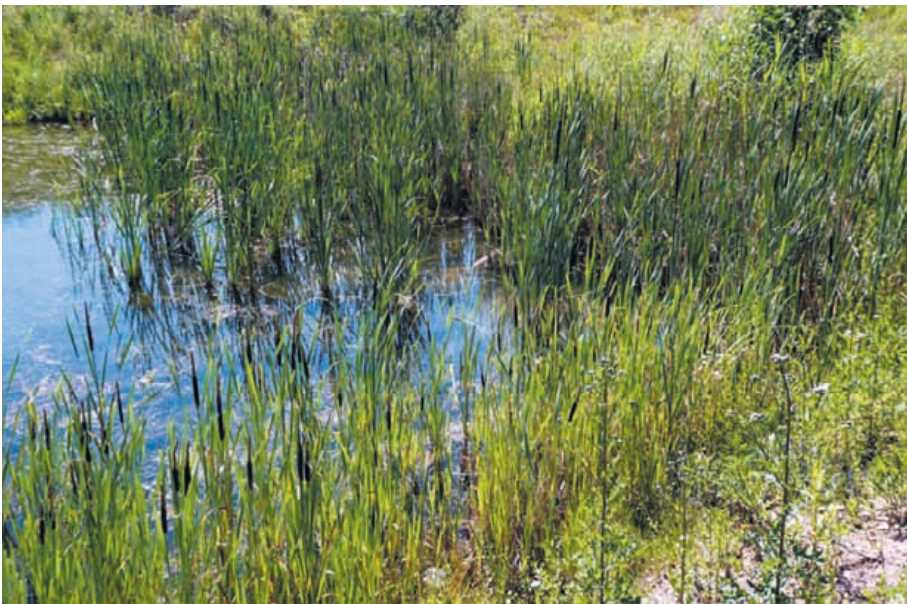
Ausbildung einer Flachwasser- und Verlandungszone: erste Ansätze eines Rohrkolbenröhrichts an den noch steilen Ufern der Renaturierungsfläche (Juli 2018).

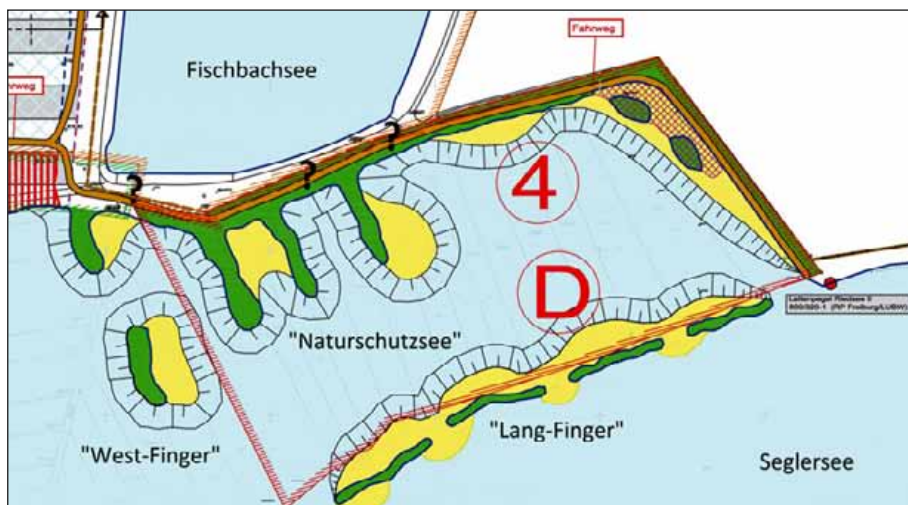
Überarbeitetes Renaturierungskonzept für Abbauabschnitt 4 (Stand August 2017, Büro Dr. Bliedner): Die Fragezeichen stehen für die möglichen Durchbrüche zwischen Naturschutzsee und Fischbachsee (FKK-See). Der aktuell im Abbau befindliche Abschnitt 5 befindet sich westlich d. h. links des Fischbachsees. Gelb: Modellierung von Flachwasserzonen. Grün: Schaffung und Erhalt ungestörter Brut- und Ruheplätze für Vögel. Blau-violettes Raster: Anlage von Amphibiengewässern.

schutzverbänden aktualisiert. In der Genehmigung enthalten, aber in der Ausformung noch in der Diskussion sind mehrere Durchbrüche zum Fischbachsee/FKK-See im Norden. Durch die Verbindung des Abschnittes 4 („Naturschutzsee“) mit dem Fischbachsee/FKK-See wird das Ziel einer vollständigen „Verkehrsberuhigung“ um die Inseln und Flachwasserzonen des „West-Fingers“ und seiner östlich benachbarten „kleinen Finger“ verfolgt. Diese Forderung wird insbesondere von den Naturschutzverbänden erhoben, da nach den Erfahrungen am Pfohrerer Riedsee anderweitig das Betreten und Lagern nicht verhindert werden kann.

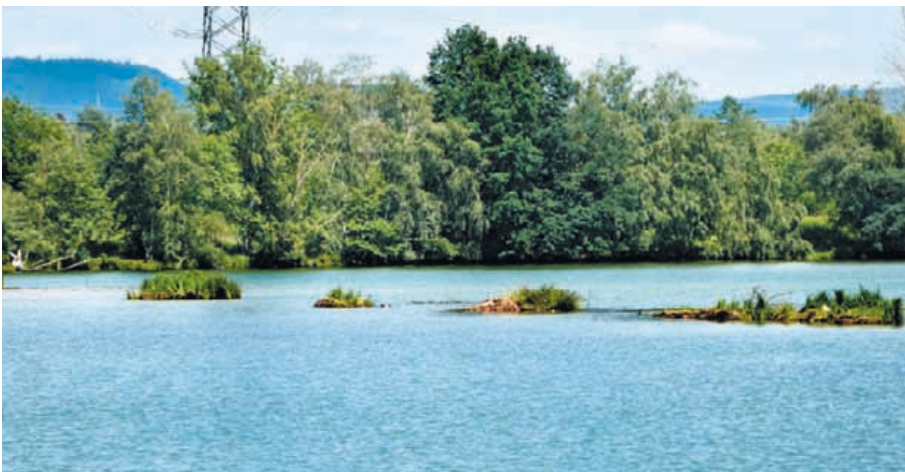
Der „Langfinger“ als gestaltete Flachwasserzone mit belassenen Inseln zwischen dem Seglersee im Hintergrund und dem Naturschutzsee der Renaturierungszone im Vordergrund (Juni 2018).

Im Jahr 2017 wurde der „Langfinger“ bis auf Wasserniveau abgeflacht und das Ziel Schaffung von „Flachwasser- und Verlandungszone“ umgesetzt. Vereinzelt flache Inseln über Wasserspiegelniveau wurden als Brut- und Ruhezone erhalten. Bei der Maßnahme anfallende Gehölze wurden als Totholzstruktur im Wasser teilversenkt als Laich- und Schutzzone für Klein- und Jungfische.

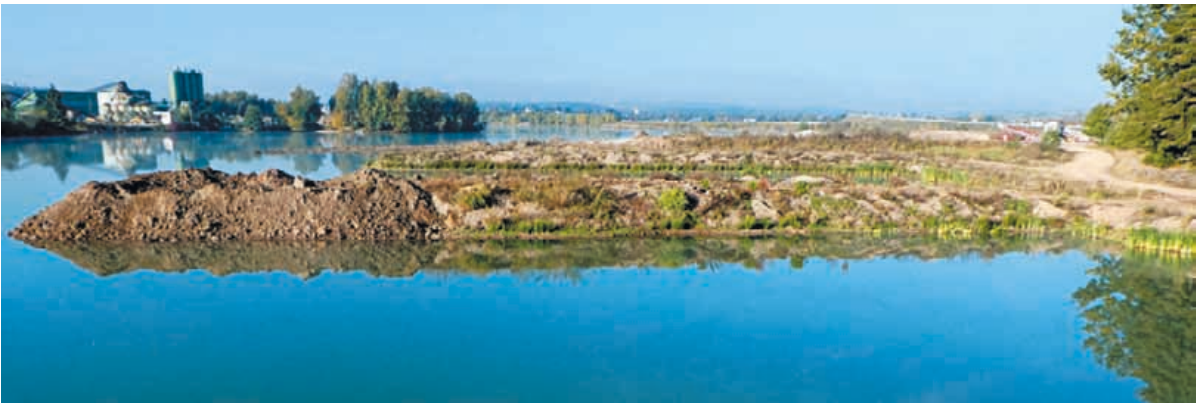
Blick von Osten auf die neu angelegten Landzungen: im Hintergrund vor dem Kiestransportschiff der „West-Finger“ bereits auf Verlandungswasserspiegel abgeflacht; davor rechts mit grünem Binsen-Gürtel und im Vordergrund frisch aufgeschüttet zwei weitere „Finger“; im Hintergrund das Firmengelände der Firma Jäggle (Oktober 2018).

Aktuell (2. Jahreshälfte 2018) wird der „West-Finger“ zwischen dem großen Seeteil und dem „Naturschutzsee“ modelliert. Zu beiden Seiten wird das abgelagerte Material zu Flachwasserufern auf Wasserspiegelniveau eingebaut. Dabei wird zumindest vorerst ein mit LKW befahrbarer Mittelstreifen belassen, um gegebenenfalls noch weiteres Material anliefern und einbauen zu können.

Bereits 2017 wurde von Norden her begonnen, mit dem Abraummaterail aus dem laufenden Abbau weitere Landzungen in den Naturschutzsee zu schütten. Diese werden noch vergrößert und mittelfristig ebenfalls zu weiteren Flachwasser- und Verlandungszone abgeflacht.
