Burg Steinsberg bei Sinsheim – Bilder einer mehrjährigen Dokumentation mit überraschenden Ergebnissen

Ludwig H. Hildebrandt & Nicolai Knauer

Bauphasen der Burg Steinsberg

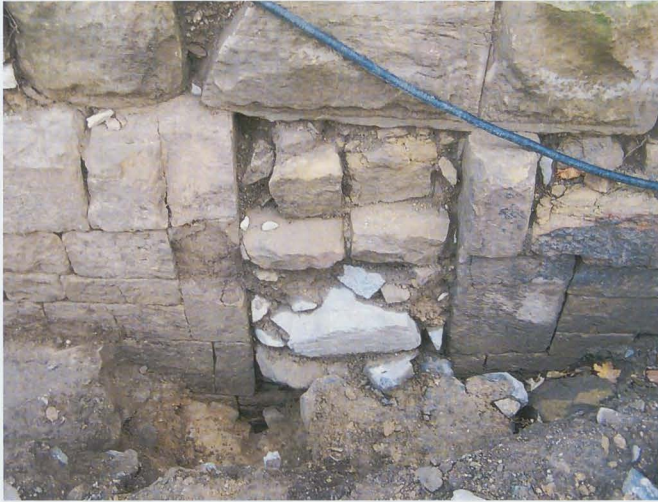
Abb. 3: Ringmauer 1a und „Palas“ 1b.

Bei der Neuverlegung von Stromkabeln im inneren Zwinger wurde die salierzeitliche Ringmauer 1a angeschnitten. Mit ca. 1,50 m ist sie für das frühe 12. Jh. überdurchschnittlich stark. Kaum vergleichbar ist ihr herrliches zweischaliges Quadermauerwerk mit gemauertem Kern, größtenteils aus Basalt.

Direkt im Anschluss daran errichtete man in einer späteren Teilbauphase nach einem Brand (um 1130?) einen monumentalen Bau aus Großquadern 1b (im Bildhintergrund), bei dem es sich höchstwahrscheinlich um einen Saalbau (Palas) handelte.

Nach der vermutlichen Schleifung der Burg im Krieg von 1234/35 zwischen Kaiser Friedrich II. und seinem Sohn Heinrich (VII.) nutzte man das alte Mauerwerk als Fundament für die heutige Ringmauer 2a. Wo

man den ursprünglichen Verlauf verließ und selbst fundamentieren musste, ist die extrem minderwertige Qualität auffällig (Bildecke rechts oben), welche auf große Eile hinweist.

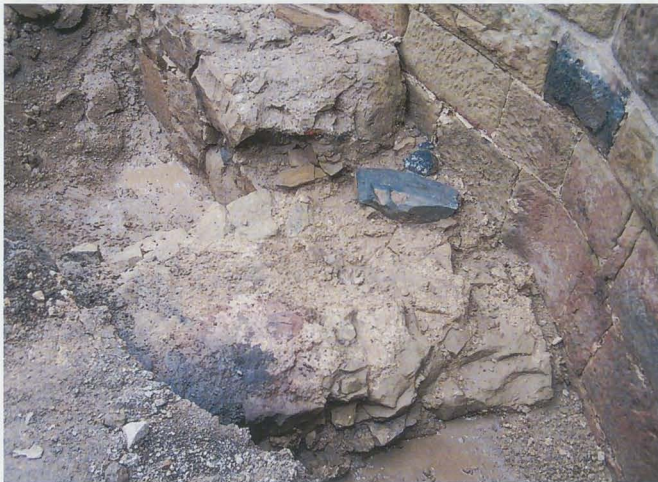
Abb. 4: Mannpforte in Ringmauer 1a

Im Verlauf der Ringmauer 1a Richtung Nordwesten fand sich eine ca. 0,7 m breite Mannpforte, welche bereits in der Bauphase 1b zur Hälfte mit Basaltbrocken zugesetzt worden war. Diese sind mit einem von außen der Ringmauer vorgesetzten Podest verzahnt, das offenbar der Rest einer Abortanlage des

großen Gebäudes 1b ist. Solche Abortschächte/-türme sind typisch für frühe hochherrschafliche Burgen.

In Bauphase 2a wurde die Pforte vollends zugesetzt, um darüber das stauferzeitliche Bossenquader-Mauerwerk errichten zu können.

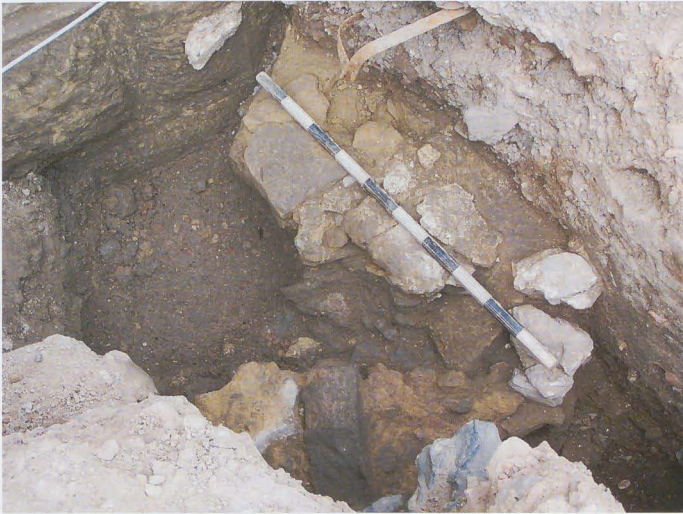
Abb. 5: Ringmauer im Süden mit Wohnturmrest

Bereits 2014 stieß man bei der Sanierung der südlichen Ringmauer 2a an deren Innenseite auf einen mächtigen Füllmauerwerksblock, welcher in nordwestliche Richtung auf den Bergfried zulief.

Da dieser von der heutigen Mauer offensichtlich abgeschnitten wurde, deutete

alles auf einen Rest der Bauphase 1 hin. Bei einer Stärke von mindestens 1,40 m (die Schalen zur genauen Bestimmung konnten nicht gefunden werden), die im Hofinneren nicht aus wehrtechnischen, sondern nur aus statischen Gesichtspunkten begründbar war, interpretierten die Autoren den Befund als Rest des für die Burgen der Salierzeit obligatorischen Wohnturmes. Ein weiterer weiter östlich gelegener Fundamentrest an der Südmauer, der aufgrund seiner Beschaffenheit nicht mit dem späteren Gebäude an dieser Stelle in Verbindung gebracht werden konnte, wies auf die Ausdehnung des Bauwerkes von ca. 10 bis 12 m hin – das perfekte Maß für einen Wohnturm um 1100.

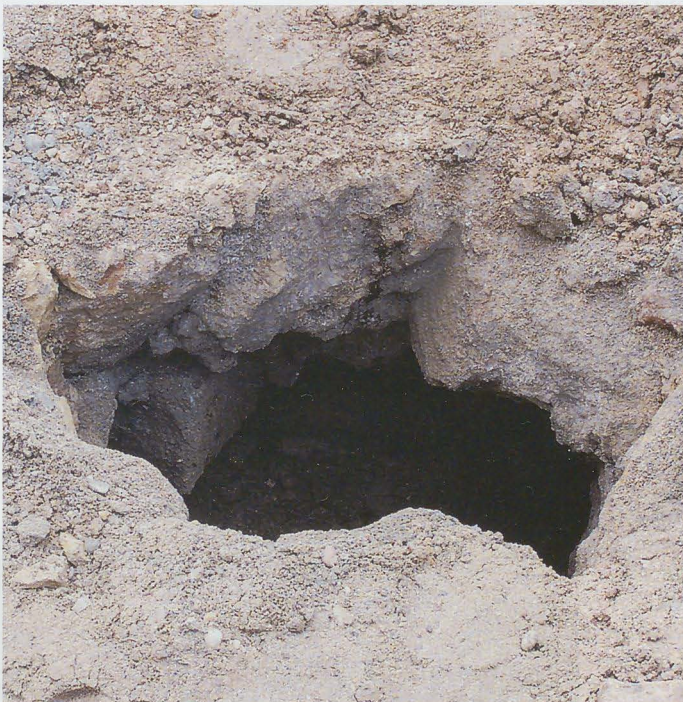
Abb. 6: Wohnturm Phase 1 bei Bergfried

Dies veranlasste die Autoren, die Stadt Sinsheim und das Landesamt für Denkmalpflege darauf aufmerksam zu machen, dass wenn es sich tatsächlich um den alten Wohnturm handeln sollte, man bei der für 2018 vorgesehenen Sanierung des Bergfried-Sockels auf weitere Reste stoßen

müsste. Bei einer archäologischen Grabung im Frühjahr deckten die Autoren in fast 2 m Tiefe tatsächlich die Reste einer mindestens 1,80 m starken Mauer auf. Ein Quader von dessen Außenschale war vor dem Setzen des südöstlichen Eckquaders des Bergfrieds in Phase 2b abgeschlagen worden (Bild Mitte oben). Es handelte sich also eindeutig um Bauphase 1 und den Wohnturm!

Brandspuren in und auf den Mauern und wiederverwendeten Quadern des Wohnturms scheinen darauf hinzudeuten, dass er intentionell „gefällt“ wurde (1234?).

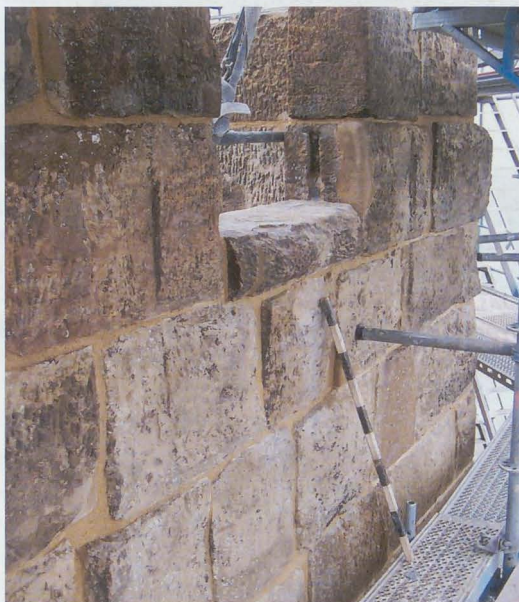
Abb. 11: Bergfried Phase 2b

Dass der Bergfried aus Phase 2b mit seinem exakten achteckigen Grundriss, seinen beeindruckenden Dimensionen (Mauerstärke 3,80 m, Höhe 30 m) und seinen einzigartigen Steinbalkendecken ein mittelalterliches Bauwerk ersten Ranges ist, war schon lange bekannt. Während der Sanierung war es den Autoren möglich, auch noch einen Blick ins Innere des Mauerwerks zu werfen – mit spektakulärem Ergebnis: der verwendete Mörtel, welcher eine betonartige Konsistenz aufweist, wurde mit vulkanischem und organischem Material angereichert. Er besitzt eine weit höhere Festigkeit als Mörtel vergleichbarer Bauten der Umgebung. Die jüngst noch von den Autoren historisch nachgewiesene enge Verbindung zwischen den Grafen

von Oettingen und Kaiser Friedrich II. lässt die Vorbildfunktion des um 1240 begonnenen Castel del Monte in Apulien für den Turm noch näher erscheinen. Es ist nicht auszuschließen, dass vielleicht sogar italienische Spezialisten mit am Werk waren.

Der Bauablauf des gegen 1245 begonnenen Bergfrieds von Steinsberg lässt sich nach genauer Kartierung der über 800 Steinmetzzeichen, die von 14 bis 17 Steinmetzen stammen und der knapp 400 Zangenlöcher gut nachvollziehen.

Entgültig soll an dieser Stelle mit der Fehlinterpretation der auf dem Foto erkennbaren Öffnung in ca. 11 m Höhe aufgeräumt werden. Es handelt sich nicht um einen zweiten Eingang sondern um den Rest des entfernten Aborterkers! Von diesem führte, wohl zur Zeit der Venningen, eine hölzerne Brücke zum ehemaligen Palas.

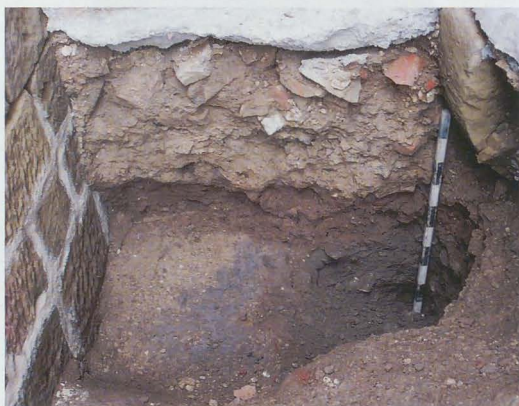
Abb. 13: Palas Phase 2c Zwickel

Die letzten noch nachweisbaren Bauten der Grafen von Oettingen sind der Torturm im Osten und der große Palas im Westen der Kernburg, welcher nach der Zerstörung im Bauernkrieg zum Bandhaus umgebaut wurde.

In dieser Bauphase 2c ist ein drastischer Qualitätsverlust der Bausubstanz zu erkennen. Dies machte sich besonders bei der Sanierung der extrem ruinösen Südwand des Palas bemerkbar. Im Obergeschoss konnten dabei Reste eines Fensters mit Sitzbänken aufgedeckt werden.

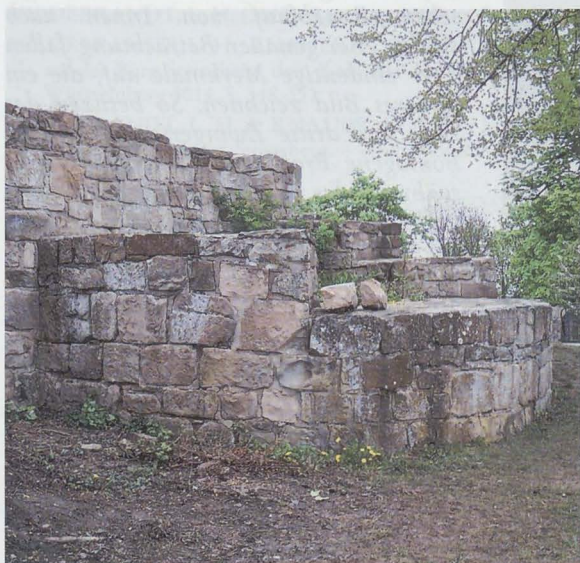
Abb. 14: Palas Zwickel Funde

Beachtliches aber fand sich in der Schicht darüber: Hunderte teilweise beachtlich großteilig erhaltene Scherben eines Kachelofens vom Typ Tannenbergr um 1360 stellen den größten Fundkomplex dieser Art in Baden-Württemberg dar. Der Prunkofen stammt mit Sicherheit vom Palas-Obergeschoss und wärmte selbst König Ruprecht bei seinen Aufenthalten auf der Burg. Bei einer Sanierung des Gebäudes im 15. Jh. wurde er entfernt und in die besagte Ecke geworfen.

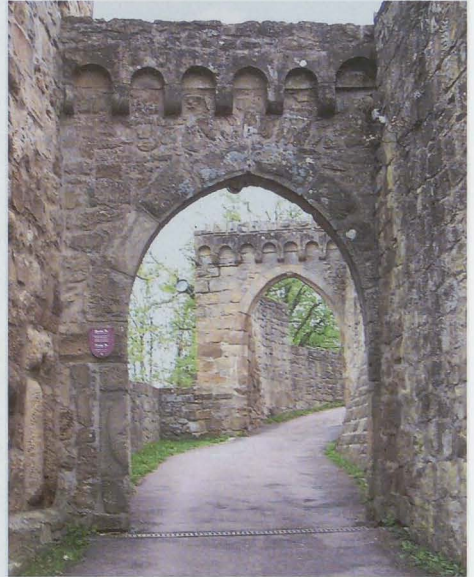
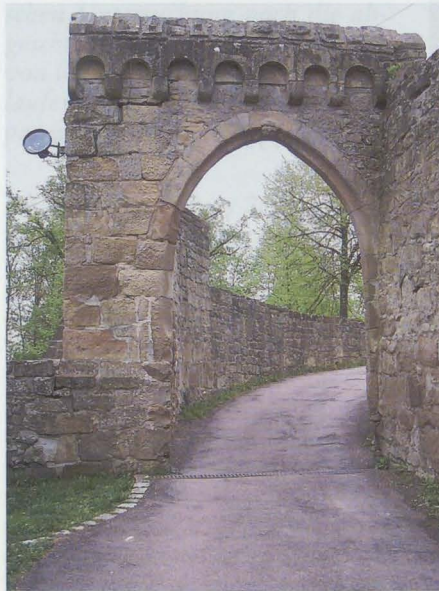
Abb. 15: Zwinger Pulverturm

Nahezu unbeachtet blieb in der Literatur bislang ein kleiner Rundturm im Osten des inneren Zwingers. Für Oechelhäuser war er wohl nicht sichtbar, da in seinem Plan der Verlauf der Zwingermauer in diesem Bereich nur gestrichelt eingezeichnet ist. Vermutlich wurde der Turm bei den Sanierungen in den 70er Jahren freigelegt. Er ist auch im unteren Bereich in die Zwingermauer einbindend und somit zeitgleich, wahrscheinlich

kurz vor 1400 entstanden. Damals begann man auch die Wehranlagen mit den neuentwickelten Pulverwaffen auszustatten. Solche geschlossenen Rundtürme (im Gegensatz zu den Schalentürmen) dienten nicht selten zur Aufbewahrung des gefährlichen Schwarzpulvers. Außerdem konnte der Turm den gesamten Weg vom äußeren zum inneren Tor überwachen.
