# Wandmalereien des 15. und 16. Jahrhunderts im Hanauerland

Regine Dendler, Bernhard Wink

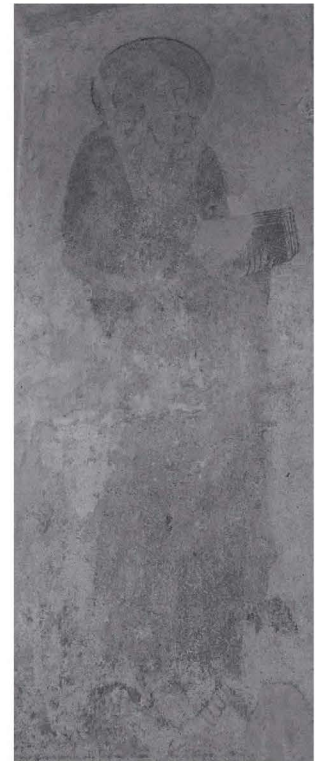
*Abb. 2: St. Vincentius,  
Linx: Ostwand, Paulus*

Eindeutig identifizierbar ist der Apostel Paulus mit Schwert und Buch auf der Ostwand (**Abb. 2**). Weiterhin sind Petrus mit dem Schlüssel und Philippus mit dem Kreuzstab auf der Nordwand erkennbar (siehe **Abb. 4**). Die anderen Apostel können aufgrund ihrer schwer erkennbaren Attribute nicht eindeutig benannt werden. Eine Gestalt mit scheibenförmigem Attribut auf der Südwand könnte unter der Annahme, dass es sich um die Lammscheibe handelt, als Johannes der Täufer bezeichnet wer-

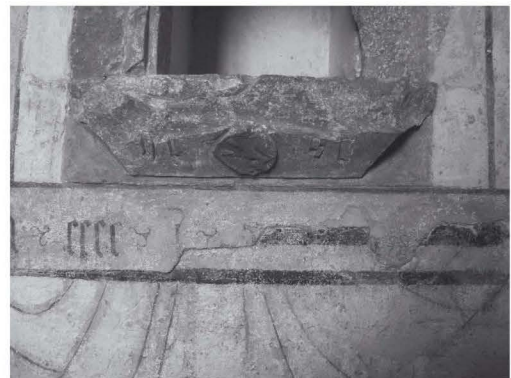
Abb. 7: St. Vincentius, Linx: Nordwand, Sakramentsnische

Aufgrund der Vielschichtigkeit der Malereiebenen wird der Kreuzgratgewölbeeinbau teilweise auch später angesetzt. Restaurator Leyendecker verlegt ihn auf das Baudatum des Kirchenschiffs 1619. Dieser sehr späten Datierung widerspricht der Befund einer Sakramentsnische in der nördlichen Chorwand (**Abb. 7**). Die Ge-

wändesteine mit gotischer Formensprache stehen in Zusammenhang mit der relativ dicken Putzschicht, welche die 3. Ausmalungsphase kennzeichnet. Die Nische wurde vermutlich in der Zeit nach 1619 stark reduziert und überputzt. Erkennbar ist noch ein Wappen der Hanau-Lichtenberger und auf dem angrenzenden Putz die fragmentarische Inschrift MCCCC. Das bedeutet, dass die 3. Ausmalungsphase in das späte 15. Jahrhundert eingeordnet werden kann.

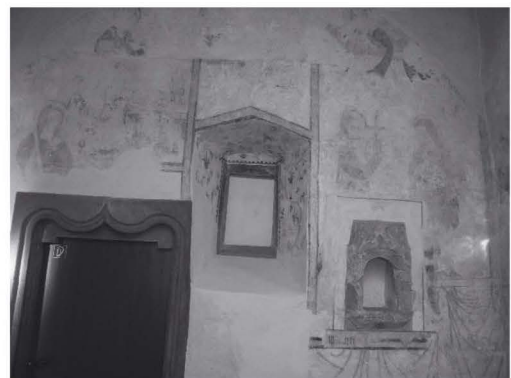
Abb. 8: St. Vincentius, Linx: Nordwand, Gesamtaufnahme

Die 1. und die 2. Ausmalungsphasen können auch an architektonischen Bauelementen festgemacht werden (**Abb. 8**). Auf der Nordwand des Chors gehört die Fensternische mit Rankenmalerei und Bollenfries zur 1. Ausmalungsphase. Die Fensternische wird vermauert und eine Türe mit einem kielbogenförmigen Sturzstein in die Nordwand eingebrochen. Die Türe führt zu einer Sakristei, die im Laufe des 15. Jahrhunderts einen älteren Annexbau ersetzte.<sup>9</sup> Zu diesem Türeinbau, der das ältere Fenstergewände stört, gehört die Putzschicht der 2. Ausmalungsphase mit der gelb-rötlichen Fellebung. Restaurator Leyendecker unterscheidet innerhalb der Dekorationsmalerei der Fenstergewände zwischen Bollenfries und Rankenmalerei und meint beobachtet zu haben, dass letztere erst mit der 2. Ausmalungsphase ausgeführt wurden. Hierfür fehlen

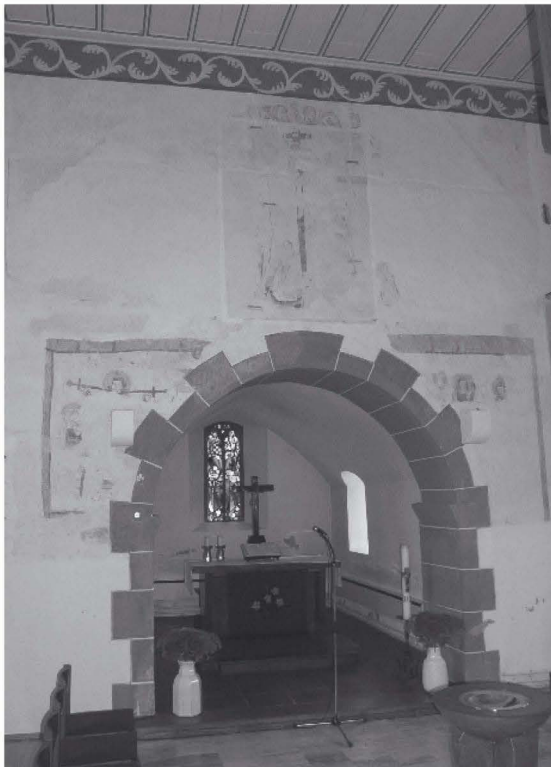
*Abb. 10: St. Margaretha,  
Leutesheim:  
Chorwand, Gesamtaufnahme*

Bei der Betrachtung des Malereibestands auf der Chorwand müssen nun ähnlich wie in Linx verschiedene Bau- bzw. Ausmalungsphasen beachtet werden (Abb. 10).

Einer genauen Untersuchung stellen sich drei Bauphasen dar. Bei der Betrachtung der 1. Bauphase, d. h. des ältesten Bestands, muss beachtet werden, dass die Quaderung am rundbogigen Chorbogen wie auch der Rankenfries an der Holzdecke eine Rekonstruktion des Restaurators Horst Leyendecker von 1979 darstellt. Daher kann die Ebene der Quadermalerei nicht mehr exakt zugeordnet werden. Horst Leyendecker<sup>12</sup> beschreibt außer den Fragmenten der Quader, aus denen er die aktuell sichtbare Gestaltung des Bogens ableitete, auch Fragmente mit ornamentalen und geometrischen Motiven, die bedauerlicherweise nirgends dokumentiert sind.

Wenn man sich die optisch übergewichtigen Quader wegdenkt, fällt auf, dass die figürlichen Malereien rechts und links des Bogens gut an diesen anpassen, ohne angeschnitten zu sein. Für die dichte Gruppierung figürlicher Malerei finden sich Beispiele in nächster Umgebung, wie z. B. in Hausgereut (siehe unten). Es kann also keine Nachzeitigkeit zwischen Malereien und Chorbogen befundet werden. Vermutlich gehören beide der 1. Bauphase innerhalb des vorhandenen Bestands an, und Architekt Treppe schreibt zurecht, dass die Malereien in diesen Bereichen den Fortbestand der Bausubstanz des 1434 erwähnten Kirchenbaus belegen.<sup>13</sup>

Die rötlichen Bänderungen um die Malereien lassen eine flache Holzdecke vermuten. Etwa 2 m oberhalb des Rundbogens befinden sich die Wandanschlüsse eines Satteldachs, das mit seinem Neigungsgrad wie der Rundbogen selbst in einer Kirche des 14./15. Jahrhunderts gut denkbar ist. Im Bereich der Kreuzigungsszene sind Rissbildungen (mit eingegipsten Glasmarken, um etwaige Rissdynamik feststellen zu können) vorhanden, die einen ehemaligen Durchgang im Dachbodenbereich markieren, der wiederum die durch die rote Bänderung bezeichnete flache Kirchendecke in dieser Bauphase belegt. Es gibt keine Hinweise auf verschiedene Bauphasen bezüglich Chorbogen, Wandmalerei innerhalb der rötlichen Bänderung und Satteldach!

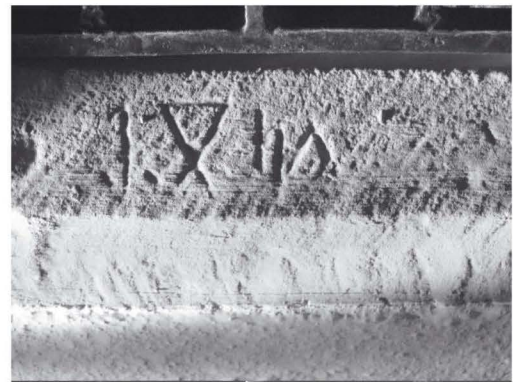
Abb. 12: St. Margaretha, Leutesheim: Chor, Sakramentsnische

Einen wichtigen Datierungshinweis stellt die in der Nordwand des Chors eingemauerte Sakramentsnische dar. Auf dem unteren Gewändestein kann im extremen Streiflicht eine eingemeißelte Datierung entdeckt werden (Abb. 12): erkennbar sind die Ziffern 1 4 5 7 und ein kleines Kreuz weiter rechts. Vermutlich korreliert dieses Datum mit dem von Architekt Treppe erwähnten nachträglichen Einbau des Tonnengewölbes im Chor.<sup>15</sup>

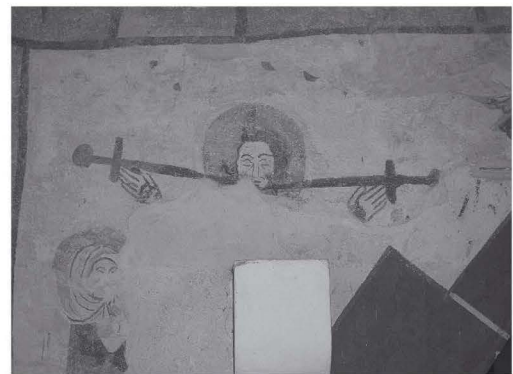
Abb. 13: St. Margaretha, Leutesheim: Kreuzigung bzw. Weltgericht

Die Malereien der 1. Bauphase innerhalb der rötlichen Bänderung (Abb. 13) stellen eine Kreuzigung oder aber eine Weltgerichtsszene dar, die sonst eher auf der Westwand anzutreffen ist. Leider sind die Wandbereiche durch den Einbau der Konsolen von 1820 gestört. Eine stilistische Betrachtung der Köpfe ergibt Ähnlichkeiten mit der 1. Malschichtebene in Linx, sowohl von der Art der Gesichtszeichnung als auch von den absoluten Dimensionen her. Man kann also eine Datierung im 14. Jahrhundert annehmen, vor der Ersterwähnung.

Der durch den Strahlennimbus hervorgehobene Kopf des Christus zwischen den erhobenen Händen wurde von Restaurator Horst Leyendecker 1979 als Gekreuzigter interpretiert<sup>16</sup> und damit die gesamte Szene als Kreuzigung beschrieben. Später fand eine Umdeutung als Weltgericht statt, und diese Deutung wurde 1980 auch restauratorisch umgesetzt. Anstelle der Kreuzbalken befinden sich die erhobenen Hände Christi nun an zwei Schwertern, die dem Mund des Christus als Weltenrichter entspringen. Für diesen Vorgang gibt es keine Dokumentation. Pfarrer Ulrich Schüz<sup>17</sup> meint, dass durch die zwei Schwerter die Zweischneidigkeit, die in Offenbarung 1,16 und 2,26,19,15 sowie im Hebräerbrief erwähnt ist, dargestellt werden soll. Architekt Hans-Jürgen Treppe interpretiert dieses Element als Darstellung der mittelalterlichen Zwei-Schwerter-Theorie, d. h. der weltlichen und geistlichen Macht.<sup>18</sup>

Angesichts der unterschiedlichen Interpretation ist es hilfreich, sich die Lage und Dimensionen der eigentlichen Malereifragmente zu vergegenwärtigen. Gut erkennbar ist, dass das nörd-

liche, also das von Christus aus gesehen rechte Schwert, im Bereich der Parierstange und des Griffs nach dem Vorbild des gegenüberliegenden Schwertes rekonstruierend retuschiert wurde. Vorausgesetzt, es handelt sich bei diesem Vorbild um einen exakten Befund, stellt sich die Frage, ob nicht eigentlich Schwert und Lilie dargestellt waren, die fest in der Ikonografie des Weltgerichts verankert sind. Dem Schwert als Symbol für Gerechtigkeit und exakte Trennung zwischen Gut und Böse steht die Lilie als Symbol für Gnade und als notwendige Ergänzung der Gerechtigkeit des Weltenrichters gegenüber. Oft werden Schwert und Lilie auch als Zeichen für weltliches und geistliches Gericht interpretiert. Es gibt auch Beispiele für zwei Schwerter, jedoch oft in der historischen Epoche übermalt durch über eine Retusche weit hinausgehende Rekonstruktionen.

Auch die umliegenden Malereifragmente bieten letztendlich keine eindeutige Lösung der Problematik. Die Personen können nicht eindeutig identifiziert werden und entweder als Maria und Johannes in einer Kreuzigung oder als Maria und Johannes der Täufer in einem Weltgericht anwesend sein.

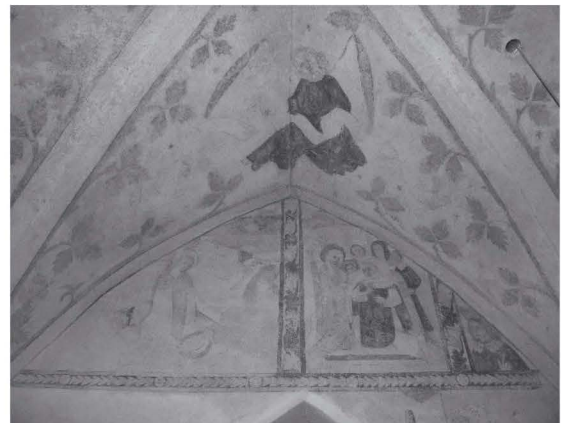
Abb. 20: St. Nikolaus, Hausgereut: Chor Westwand (Lunette), Geburt Christi.

Das *Geburtsbild* im Chor wartet mit einer weiteren Merkwürdigkeit auf: Maria ist doppelt vorhanden, aber Joseph fehlt (Abb. 20, siehe auch Abb. 17). Was ist hier passiert?

Das Geburtsbild war zuerst in ganzer Breite der Wandfläche geplant und Maria wurde etwa in die Mitte der Bildfläche gemalt. Dann wurde während der laufenden Arbeiten eine Änderung beschlossen, nämlich eine Neuaufteilung der Bildfläche. Sie wurde durch ein senkrechtes Ornamentband zweigeteilt, um auf derselben Höhe wie die Geburt auch die Beschneidungsszene unterbringen zu können. Diese Maßnahme lässt sich dahingehend

Eine „neue“ Maria wurde in derselben Körperhaltung wie in der ersten Bildkomposition weiter links platziert, die bereits ausgeführte trat ihren Platz an Joseph ab und wurde übermalt. Bei der Freilegung wurde Joseph entfernt, die erste Maria kam wieder zum Vorschein. Ein Rest von seinem Nimbus zeugt noch von seiner ehemaligen Anwesenheit.

Aus älteren Berichten ist ersichtlich, dass die Freilegung sehr schwierig war, weil sich Malerei und Übertünchung fest verbunden hatten. Es ist gut möglich, dass der Restaurator die Figur des Joseph unabsichtlich entfernt hat, weil er sie einer jüngeren Übermalung zugeordnet hat.
