Die Kinzig vor dem Ausbau – Bild eines Wildflusses aus historischen Karten

Thomas Fleischhacker

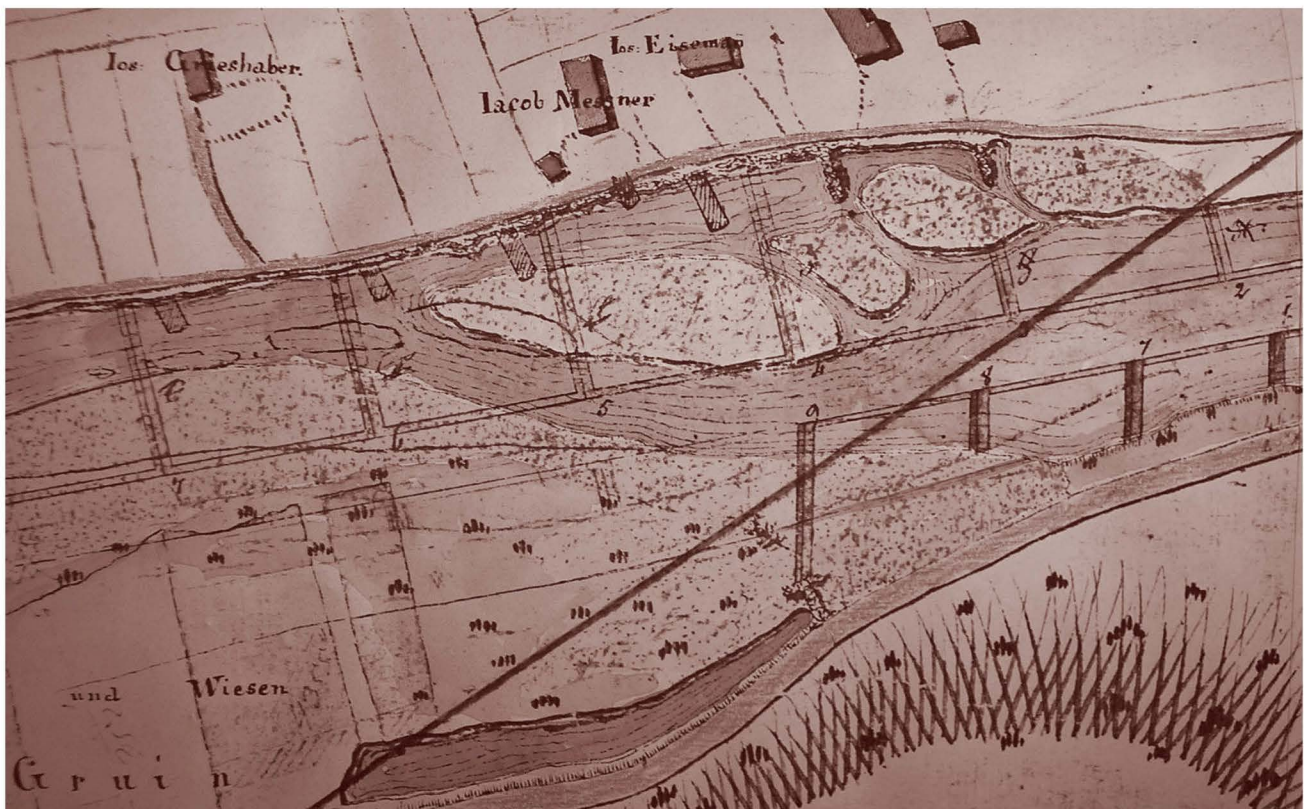
Abb. 1: Kinzig bei Eschau zwischen Hausach und Haslach. Foto-Ausschnitt aus einer Karte aus dem Jahr 1825, die nachträgliche Handeintragungen enthält (Ausbau-planung, Bühnen). Quelle: Stadtarchiv Haslach, SW-Kopie koloriert. Weitere Reproduktion im Stadtarchiv Hausach.

Der dargestellte Ausschnitt aus einer historischen Karte von 1825 zeigt das Kinzigtal im Bereich von Hausach/Haslach. Aufgrund des relativ schmalen Talbodens und der ansteigenden Talhänge des mittleren Schwarzwaldes zeigt die Kinzig in dieser Gegend einen gestreckten Lauf mit nur schwachen Biegungen, d. h., der Fluss folgt zumeist dem Talverlauf. Manchmal prallt er aber auch an die felsigen Hänge und wird zum gegenüberliegenden Talhang abgelenkt, was örtlich zu stärkeren Biegungen des Flusslaufes führt. Bei Hochwässern sucht sich die Kinzig oft neue Wege, schafft bisweilen völlig neue Läufe. Man findet daher in der Originalkarte oft Reste alter Kinzigläufe, die sich als langgestreckte, oft isolierte Altwasser zeigen (s. a. **Abb. 1** Bildrand unten).

Beeindruckend ist die dargestellte Breite der unausgebauten Kinzig, die im Vergleich zur heutigen Breite an manchen Stellen bis zum dreifachen und mehr betrug (vgl. **Abb. 1** rechter Bildrand: parallele Linien = heutige Kinzig). Nach alten Querschnitten war der Fluss an diesen Weitungen aber sehr flach, zu den Rändern des Gewässerbettes vermutlich nur wenige Zentimeter mit Wasser bedeckt. Diesen Weitungen folgten Engstellen, die zum Teil die gleiche Breite wie das heutige Flussbett aufwiesen. Hier dürften die damaligen Tiefwasserbereiche gewesen sein, da die gleiche Wassermenge bei geringerer Breite einen tieferen Querschnitt benötigt.

Da das Gewässerbett der Kinzig keine Befestigungen besaß, wurden bei jedem Hochwasserereignis beträchtliche Mengen an Sand und Kies aus dem Ufer und von den Bänken fortgespült. Diese Materialien waren auch die Grundlage für die Bildung neuer Sand- und Kiesbänke am Ufer oder in der Mitte des Flusses. Es fanden ständige Umlagerungen statt, sodass sich auch immer wieder neue Flachwasserzonen oder Tiefwasserbereiche herausbildeten. Solche Veränderungen sind auch in der Abbildung 1 zu erkennen: Nachträglich eingezeichnete „Kringel“ stellen neue Bankbildungen dar, die nach der Kartenaufnahme entstanden sind (siehe links der Bildmitte).

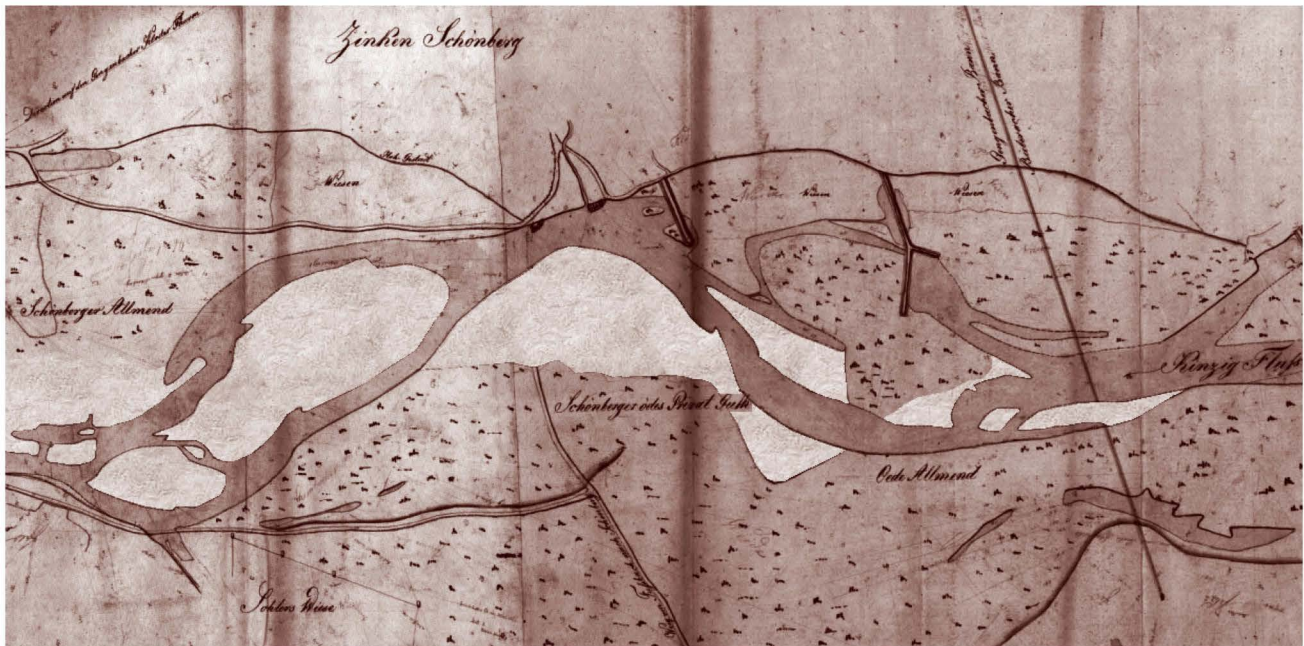
Abb. 2: Kinzig bei Schönberg, zwischen Biberach und Gengenbach. Ausschnitt aus einer Karte aus dem Jahr 1822 mit eigenen Hervorhebungen (Sand-/Kiesbänke). Quelle: Landesarchiv BW, Staatsarchiv Freiburg, Sign. G 1224/8 Nr. 330 (Plan 24.14).¹

Im Gegensatz zur ersten vorgestellten Strecke bei Hausach/Haslach fließt die Kinzig zwischen Biberach und Gengenbach in einem zunehmend breiteren Tal. Das Zurückweichen der Talhänge begünstigt die vermehrte Ausbildung kleinerer und größerer Laufbiegungen der Kinzig. Anhand der **Abbildung 2** ist auch zu erkennen, dass die Kinzig verstärkt in den eigenen Sand- und Kiesablagerungen arbeitet, die hier den Talboden bilden. Dies zeigt sich in Form etlicher Ufer- und Mittenbänke, Altwässer und Nebenarme. Auch hier sucht sich der Fluss häufig neue Wege und lagert dabei ständig erhebliche Mengen an Sand und Kies um.

Aufgrund der sehr detaillierten Aufnahme, bei welcher sogar die vorgefundenen Materialien notiert wurden (z. B. Sand, Kies, Wiese), lässt sich festhalten, dass es kleinräumig Unterschiede bei den Materialien der Ufer- und Mittenbänke gab. Neben überwiegend kiesgeprägten Bänken lagen auch sanddominierte Ablagerungen im Bereich des damaligen Gewässerbettes vor. Da die Kinzig in erster Linie ihre eigenen Ablagerungen umarbeitete und dabei große Sedimentmengen anfielen, ist es nicht verwunderlich, dass sich je nach Strömungsverhältnissen entweder feineres oder gröberes Material als Bank ablagerte oder selbiges an Ort und Stelle freigespült wurde.

Die Dynamik der Kinzig in diesem Bereich führte auch zu erheblichen Breitenunterschieden des damaligen Gewässerbettes, die sich aus dem oben dargestellten Kartenausschnitt ablesen lassen. Immer wieder treten Engstellen oder schmale Seitenarme im

Bereich der Mittenbänke auf, die schmaler als das heutige Kinzigbett waren. Dem gegenüber stehen Weitungen, die im Vergleich zu heute leicht die doppelte Gewässerbettbreite erreichen. Diese Breitenwechsel gingen mit sehr unterschiedlichen Wassertiefen und Strömungsverhältnissen einher, sodass damals eine vielgestaltige Gewässersohle vorgelegen haben muss: Flach- und Tiefwasserzonen, durchströmte Seitenarme bzw. Furten sowie einseitig mit der Kinzig verbundene Nebenarme mit Stillwassercharakter.
