Der Gutacher oder Gutachtäler Haustyp und historische Bauernhäuser in Gutach

Heinz Nienhaus

Charakteristische Merkmale und räumliche Gliederung des Gutachtäler Haustyps

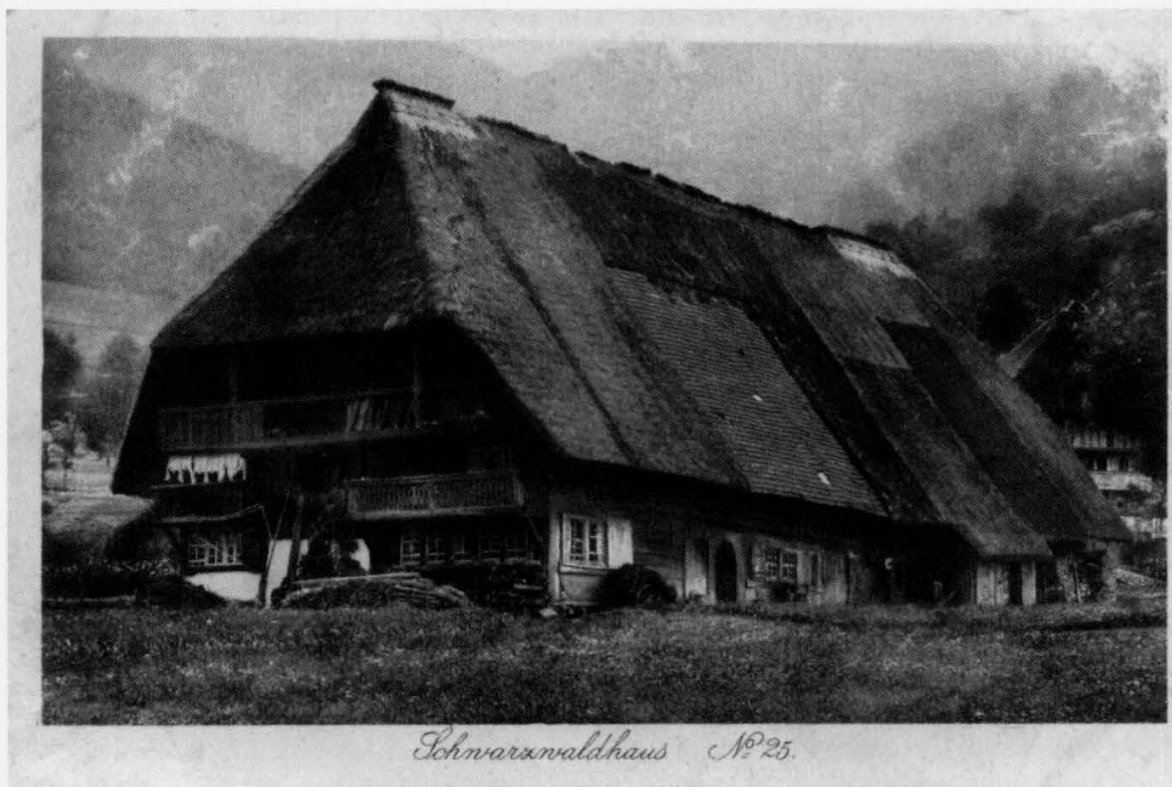
Bild 1: Der 1612 erbaute Vogtsbauernhof in Gutach um 1910 – er wurde 1964 zur Keimzelle des Schwarzwälder Freilichtmuseums, das seinen Namen trägt. Die Rundbogentür an der rechten Traufseite erschließt den dreiraumbreiten Wohnteil mit der Rauchküche zwischen Stube und Stüble.

Auch am Vogtsbauernhof (Bild 1) reicht das Mauerwerk der Küchenaußenwand gerade mal bis zur Oberkante des Fensters; darüber und auch in

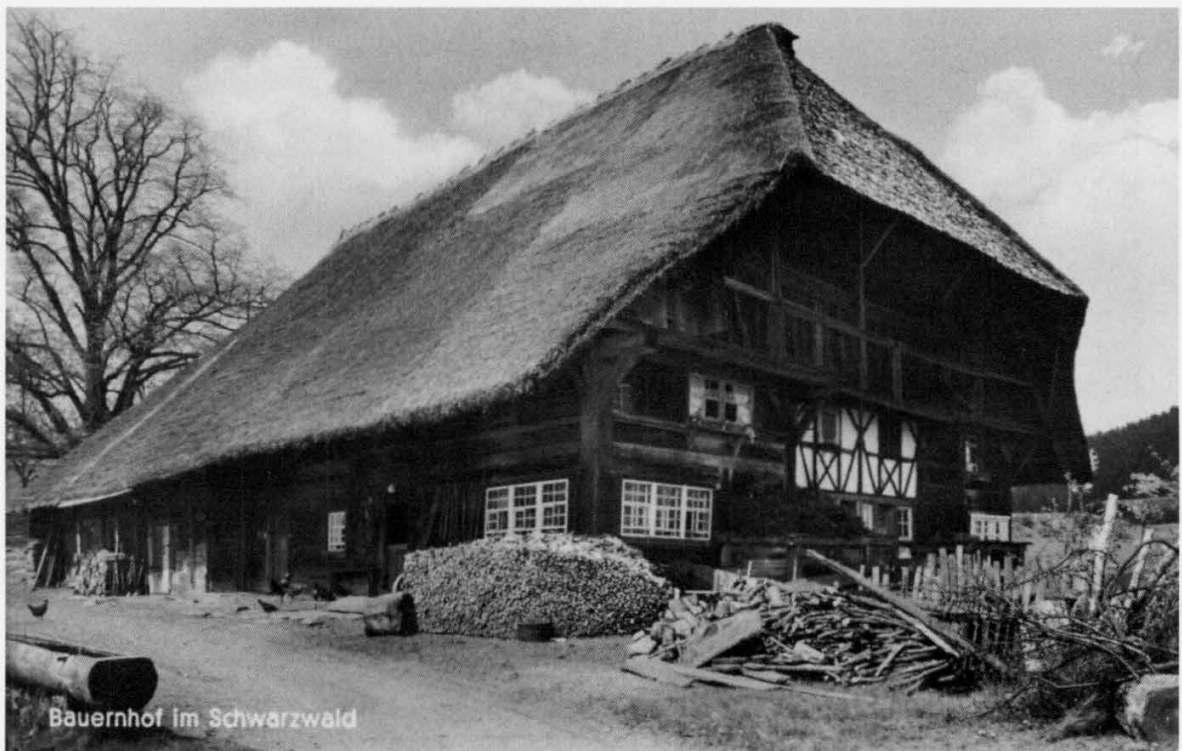
Bild 2: Ein typisches dreiraumbreites Gutachtäler Haus: der 1682 erbaute und am 1. Mai 1956 abgebrannte Vogtsbauernhof in Lauterbach-Sulzbach um 1920. Hinter der hellen Fachwerkwand im Erd- und Obergeschoss der Giebelseite befand sich die Rauchküche.

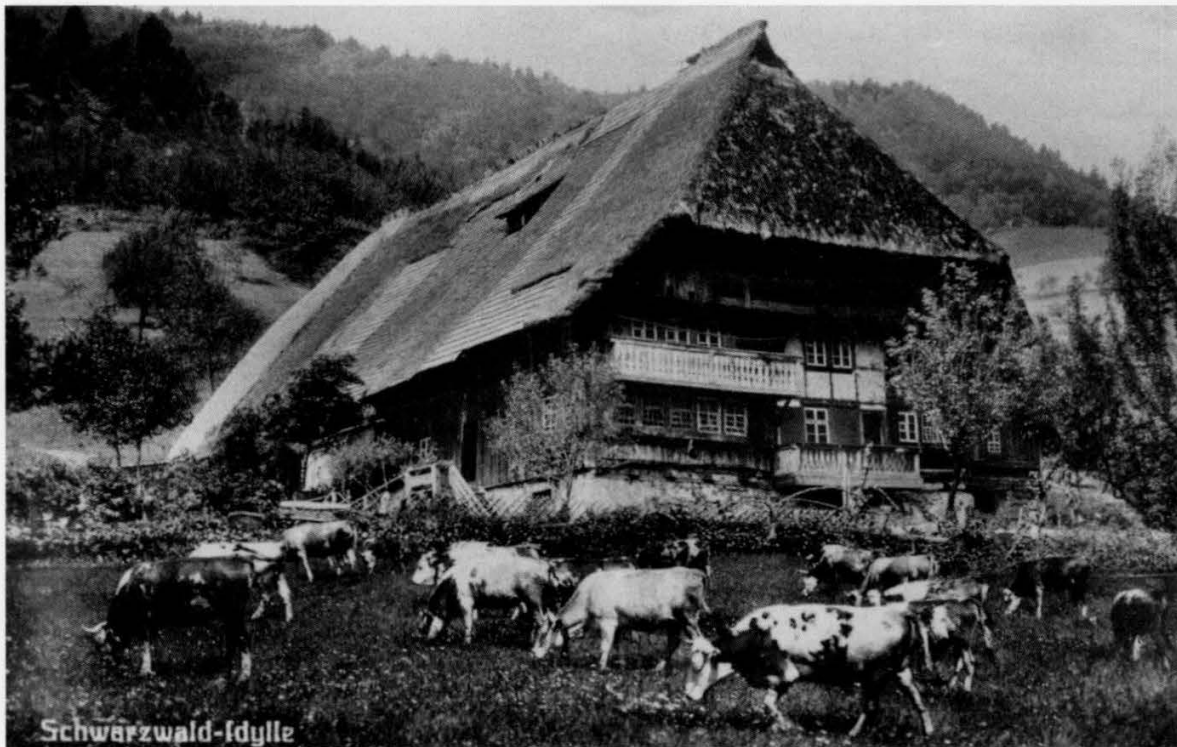
Bild 3: Auch beim 1933 abgebrannten Wäldebauernhof in Gutach ist die helle Fachwerkaußenwand der Küche in der Giebelseite gut zu erkennen – Foto um 1900.

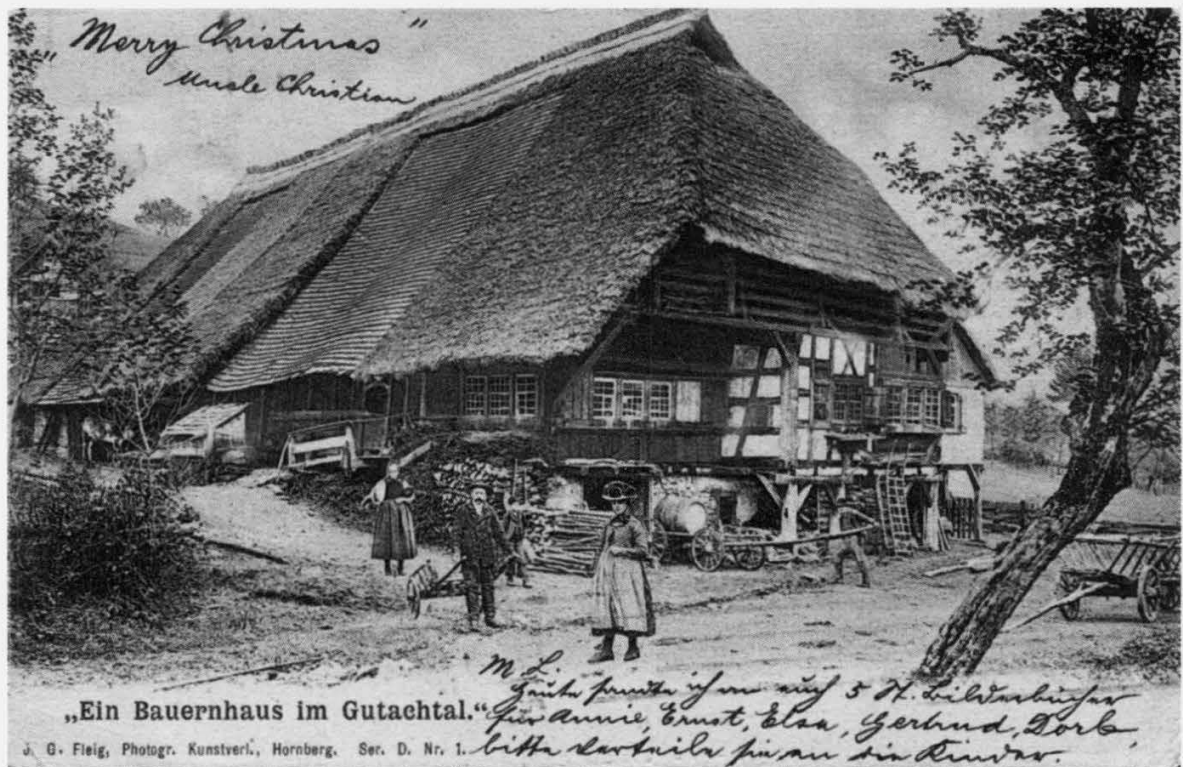
Bild 4: Der um 1590 erbaute eingeschossige Oberbauernhof in Gutach um 1900. Die Rauchküche – etwa in der Mitte der Frontseite des Hauses – wurde offensichtlich nachträglich bis zur Trippelflucht vergrößert, d. h., das im Bild zu sehende Fachwerk ist nicht ursprünglich.

Nach Fotografien aus der Zeit um 1900 weist der gerade mal gut 20 Jahre nach Erlass der Bauordnung von 1568 um 1590 erbaute eingeschossige Oberbauernhof in Gutach (Bild 4) genau dieses Riegelmauerwerk in der Frontseite des Hauses auf. Betrachtet man das Bild allerdings etwas intensiver, fällt auf, dass an diesem Haus die in der Giebelmitte angeordnete Küche offensichtlich nachträglich bis zur Trippelflucht erweitert wurde; anders lässt sich der für den Gutachtäler Haustyp unübliche Küchenvorsprung in der Giebelseite jedenfalls kaum erklären. Da der Oberbauernhof schon seit langem und auch heute noch als Doppelhaus genutzt wird und deshalb längs geteilt wurde, ist die nachträgliche Baumaßnahme durchaus erklärlich. Insofern kann dieses malerische Schwarzwaldhaus sicher nicht als Beleg dafür gelten, dass die Fachwerkaußenwand der Küche bei dem Gutachtäler Haustyp durch die Bauordnung von 1568 ausgelöst wurde. Schilli allerdings war wohl absolut davon überzeugt, dass nach Erlass der Bauordnung von 1568 die Gutacher Bauernhäuser mit einer Fachwerkwand in der Giebelseite ausgestattet wurden und diese hellfarbige Fachwerk-

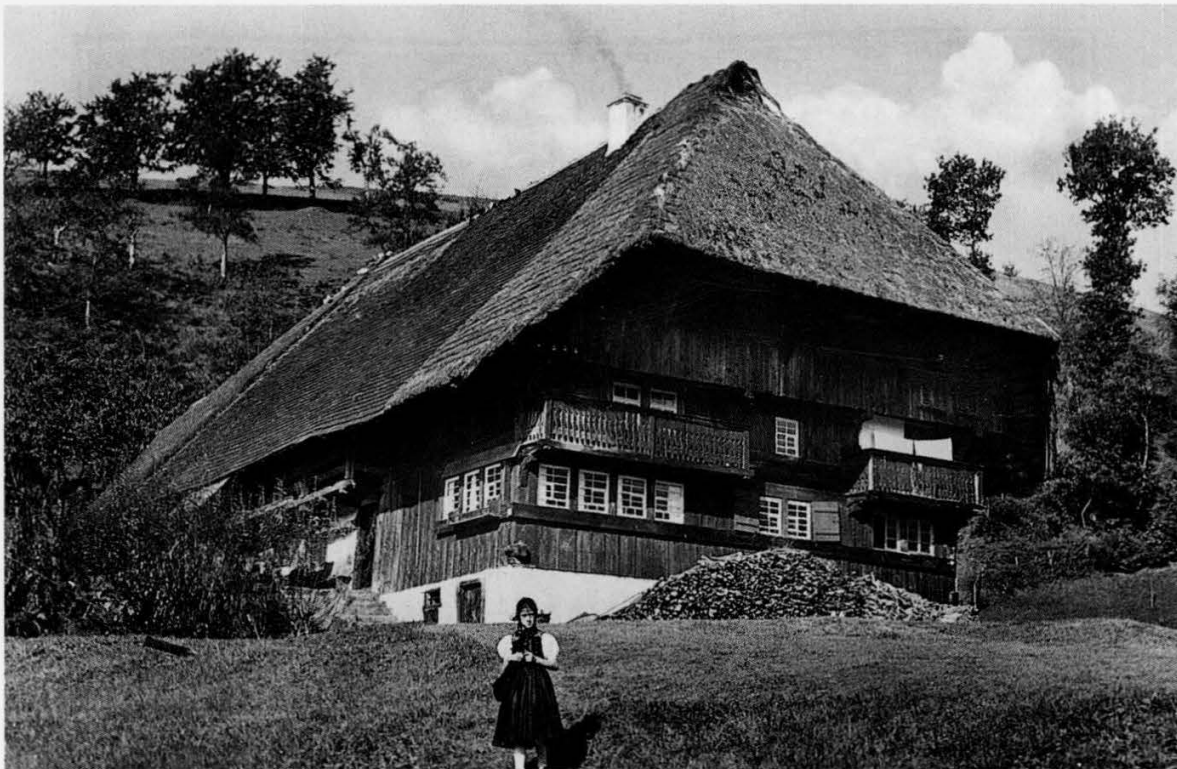
Bild 5: Dieses Foto aus der Zeit um 1920 zeigt den vermutlich um 1880 erbauten dreiraumbreiten Vorderschlauchbauernhof in Gutach. Es belegt, dass es die in Schillis Standardwerk (1953) zeichnerisch dargestellte Fachwerkwand in der Giebelseite dieses Hauses nicht gab. Mit der Fachwerkwand (vgl. Bilder 2 bis 4) wollte Schilli offenbar andeuten, dass sich hinter ihr die Rauchküche befindet. Tatsächlich aber war und ist die Küche dieses Hauses gegenüber dem Hauseingang an der rechten Traufseite zu finden.

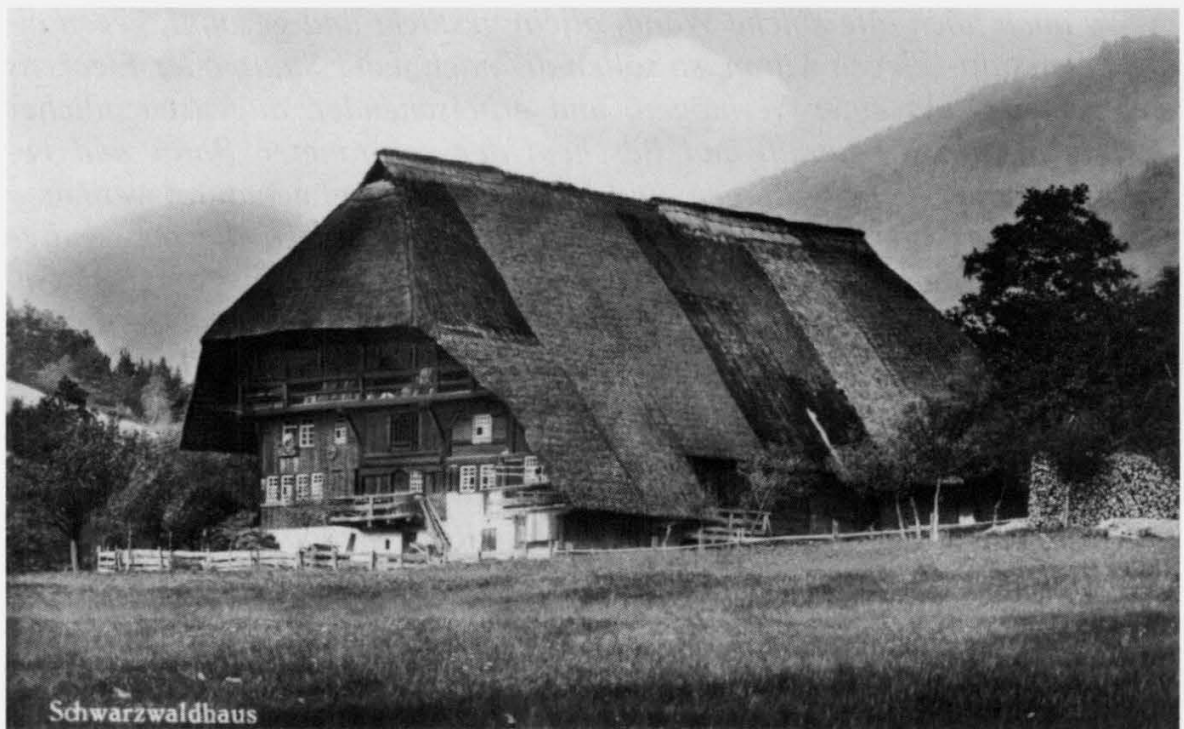
Bild 7: Auf dem um 1900 entstandenen Foto des um 1680 erbauten und 1914 abgebrannten Hinterschlauchbauernhofs in Gutach – einem typischen Gutachtäler Haus – ist keine Fachwerkwand in der Hausfront zu sehen. Auch im Bereich der Rauchküche – etwa in der Mitte der Giebelseite des Hauses – ist die ursprüngliche Ständer-Bohlenbauweise gut zu erkennen. Oberhalb der Küchentür am vorgelagerten Kucheneingang ist das Rauchgatter sichtbar, durch das ein Großteil des Rauchs vom Küchenherd und Kachelofen ins Freie gelangte; der Rest zog über den Dachraum und das Strohdach ab.

Anders verhält es sich mit der hellen Fachwerkaußenwand der Küche, die die Bauordnung offenbar forderte, allerdings nicht für jedes Haus; es waren Ausnahmen gestattet. Das heißt, auch diesbezüglich ist die Sachlage alles andere als eindeutig. Aber selbst wenn das Riegelmauerwerk auch für die Außenwände der Küchen aller Württemberger Bauernhäuser nach der Bauordnung des Fürstentums Württemberg von 1568 ausnahmslos gefordert worden wäre, wurde bei nicht gerade wenigen Häusern offenbar gegen diese Forderung verstoßen. Das belegen zumindest der um 1680 erbaute und 1914 abgebrannte Hinterschlauchbauernhof in Gutach (Bild 7) und

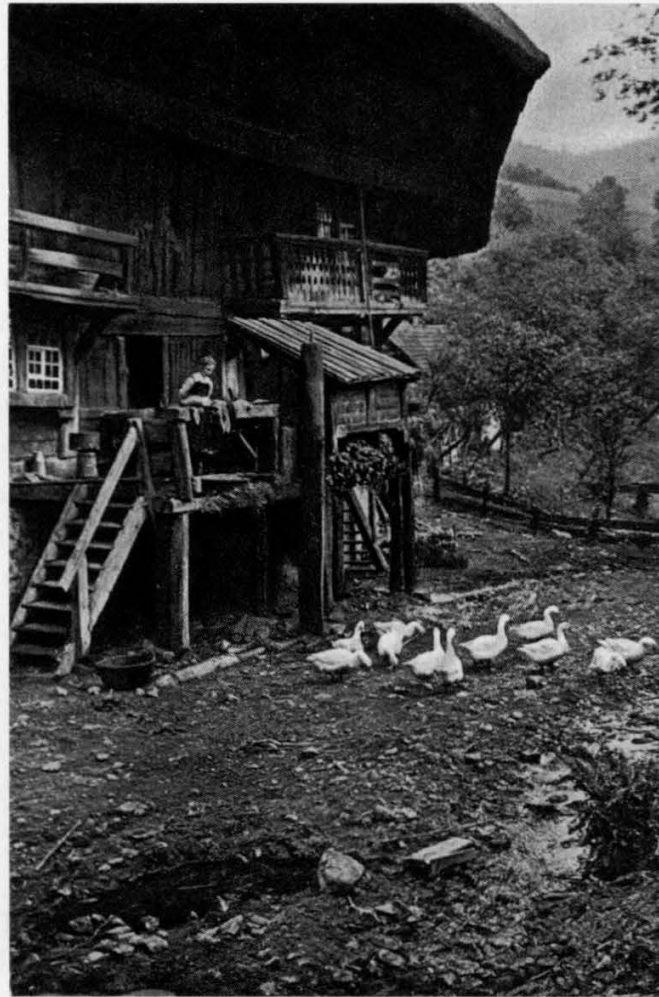
Bild 8: Auch der höchstwahrscheinlich vor 1722 erbaute Bürlebauernhof in Gutach-Sulzbach ist ein typisches Gutachtäler Haus – Foto um 1910. Ähnlich dem Hinterschlauchbauernhof (Bild 7) besteht auch hier die Küchenaußenwand nicht aus Fachwerk, sondern ausschließlich aus Holz. Oberhalb der Küchentür auf dem Podest mit dem Milchhäusle sind die Aussparungen in der Holzaußenwand zu erkennen, durch die ein wesentlicher Teil des Rauchs ins Freie abzog.

auch der höchstwahrscheinlich vor 1722 erbaute Bürlebauernhof in Gutach-Sulzbach (Bild 8).²⁹ Beiden Häusern des Gutachtäler Typs gemeinsam ist die etwa mittig in der Giebelseite angeordnete Küche. Wie die Bilder belegen, gibt es hier aber keinerlei Riegelmauerwerk. Abgesehen von den Kellerwänden oder Sockelmauern sind alle Außenwände in Ständer-Bohlenbauweise errichtet – auch die Außenwände der Küchen. In der Bohlenkonstruktion der Küchenaußenwand sind jeweils eine Tür und darüber in der zweiten Geschossebene die Rauchgatter zu erkennen. Hierdurch gelangte der Großteil des Rauchs der Schwarz- oder Rauchküche ins Freie. Beim Bürlebauernhof ist auf dem Podest vor der Küche noch das Milchkühlschrank zu sehen, das ursprünglich über eine Deichelleitung ständig mit frischem Quellwasser versorgt wurde. Diese „Schwarzwälder Kühlschränke“ sind auch heute noch an vielen alten Schwarzwaldhäusern zu finden.

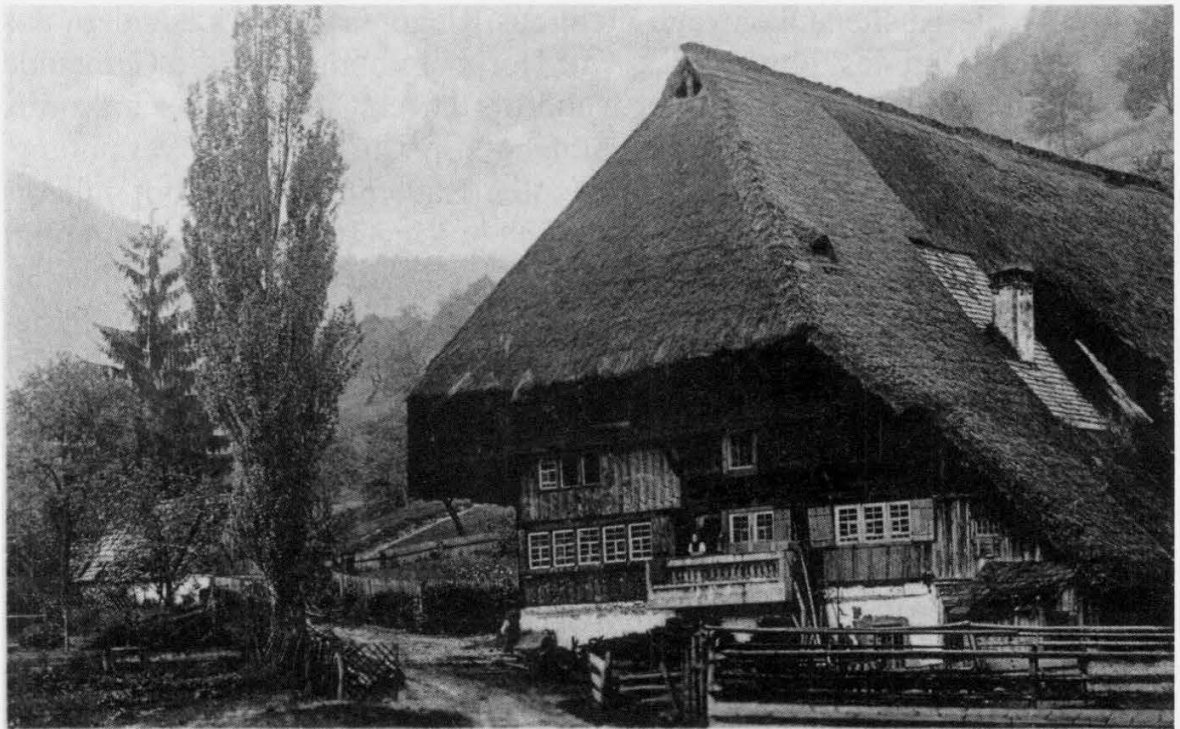
Bild 11: Der um 1758 erbaute Peterbauernhof am Turm in Gutach weist prinzipiell viele konstruktive Gemeinsamkeiten mit dem Laublehof auf – Foto um 1910. Der Wohnungsgrundriss auch dieses an der Frontseite dreiraumbreiten Hauses entspricht nicht dem des typischen Gutacher oder Gutachtäler Hauses nach den Darstellungen von Schilli oder Schnitzer. So beispielsweise befindet sich die Küche nicht an der Giebelseite zwischen den Stuben sondern an der rechten Traufseite des Hauses – ein typisches Merkmal der Kinzigtäler Häuser.

Der 1758 erbaute Peterbauernhof am Turm (Bild 11),⁴⁵ wie auch der 1769 errichtete Bachbauernhof (Bild 12) und auch der Hansechristenhof (Bild 13) aus dem Jahre 1863 – allesamt auf Gutacher Gemarkung – entsprechen zwar nicht dem klassischen Gutachtäler Haustyp, sind aber dennoch herausragend stattliche Schwarzwaldhäuser mit relativ vielen baulichen Gemeinsamkeiten. Sie alle sind – wie der Laublehof – dreiraumbreit, wobei die Küche jeweils an der rechten Traufseite in Verlängerung des Hausflurs (Hauserns) zu finden ist, nicht wie beim Gutachtäler Haustyp inmitten der Giebelseite zwischen Stube und Stüble. Diese Anordnung der Küchen in Verlängerung des Hausflurs ist typisch für den Grundriss der benachbarten Kinzigtäler Häuser. An keinem dieser drei Häuser gab es jemals die von Schilli als typisches Kennzeichen der Gutacher Häuser beschriebene Fachwerkwand der Küche in der Giebelseite.

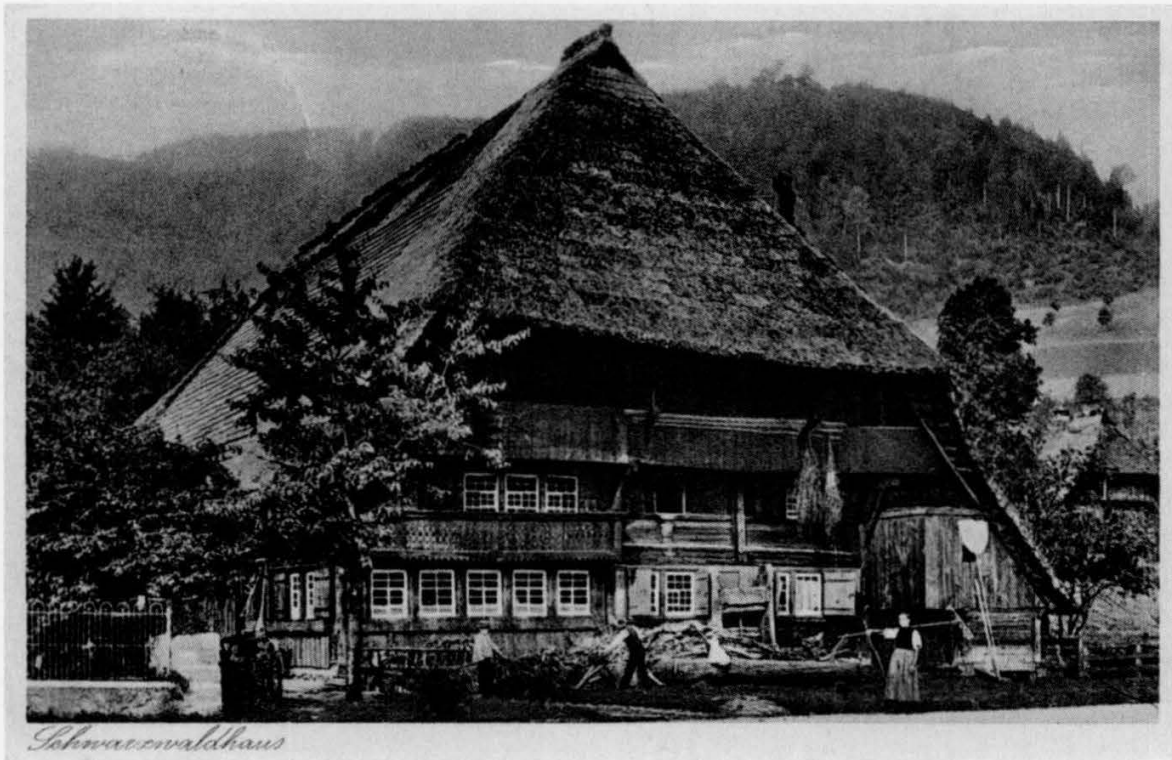
Bild 12: Auch beim 1769 erbauten dreiraumbreiten Bachbauernhof in Gutach – Foto um 1900 – entspricht die Raumaufteilung nicht der des Gutacher oder Gutachtäler Hauses nach Schilli oder Schnitzer. Der Wohnungsgrundriss dieses Hauses ist prinzipiell identisch mit dem des Peterbauernhofs am Turm.

Zwei Kammern über dem Stall des Bachbauernhofs sind nur über einen Gang vor der linken traufseitigen Außenwand zu erreichen, welcher vom oberen Hausflur aus betreten werden kann.⁴⁶ Derartige längsseitige Gänge sind typisch für Höhen- oder Heidenhäuser;⁴⁷ der ursprüngliche Gutachtäler Haustyp kannte dieses Bauelement nicht (vgl. Bilder 9 und 9a).

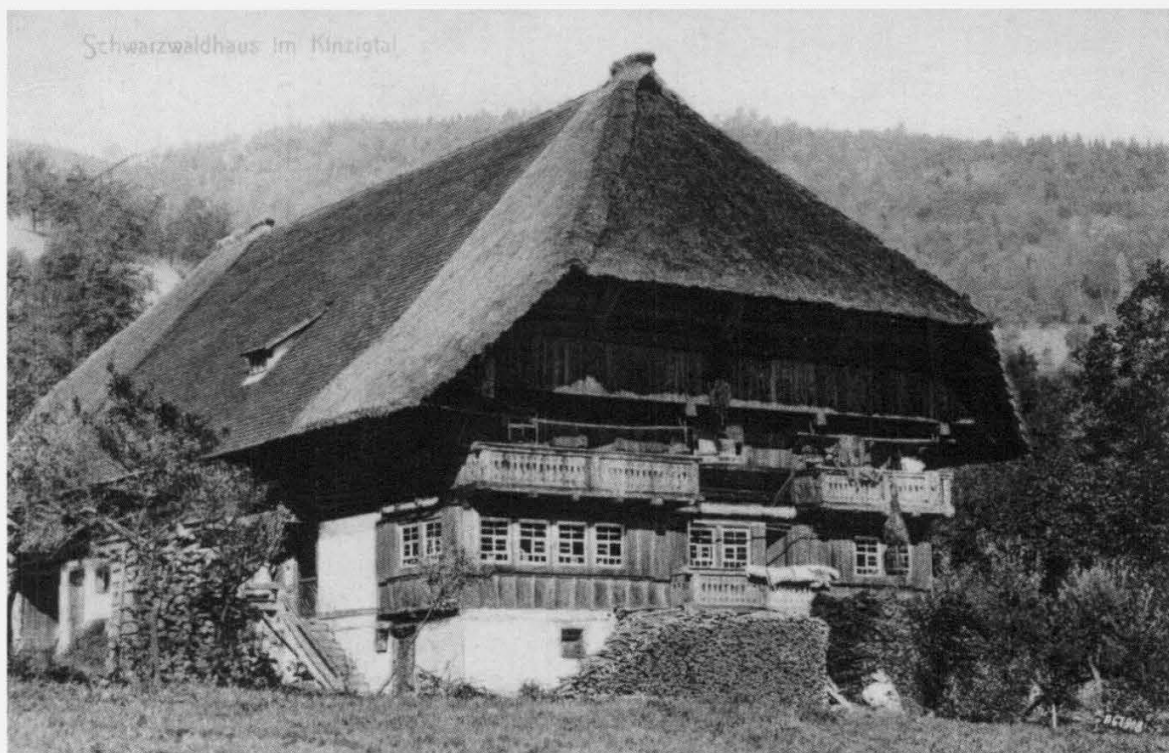
Bild 13: Sehr ähnlich den Grundrissen der in den Bildern 10 bis 12 abgebildeten Gutacher Bauernhäuser ist auch der Grundriss des 1863 erbauten Hansechristenhofs in Gutach – Foto um 1910. Das heißt, auch dieses stattliche Haus weist nicht die typischen Merkmale eines Gutachtäler Hauses auf, so wie sie von Schilli oder Schnitzer beschrieben sind.

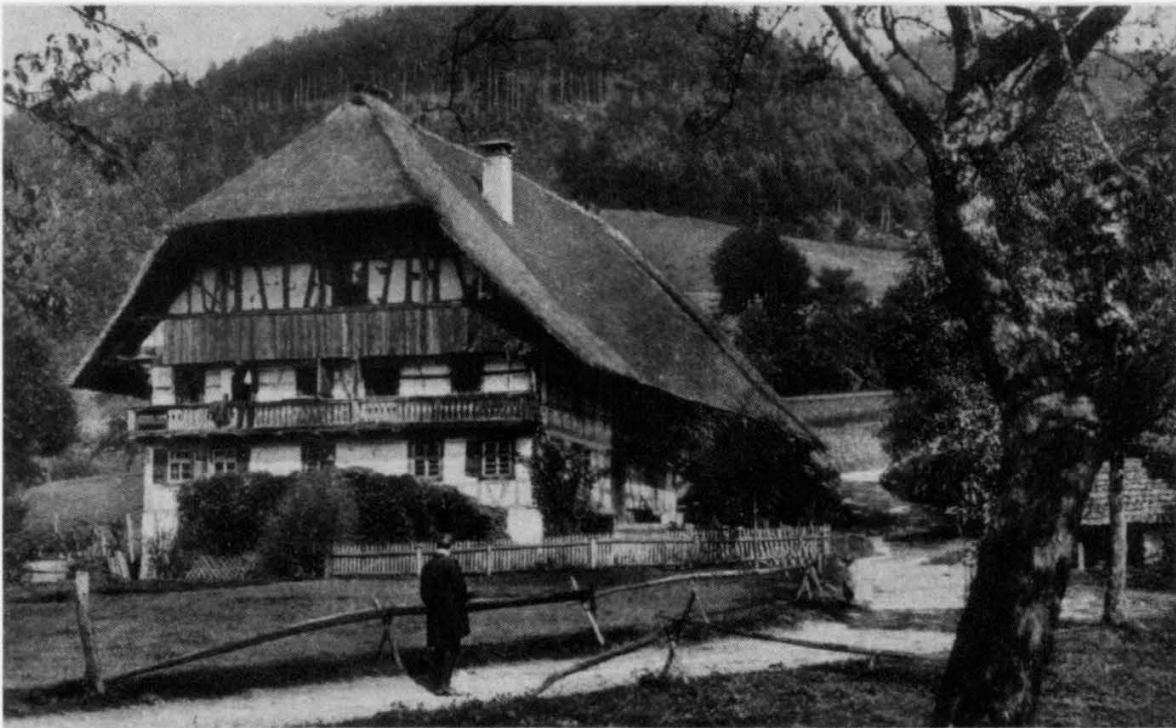
Bild 14: Durch seine Fachwerk-Außenhaut stellt der um 1782 erbaute Ebersbauernhof – Foto um 1910 – eine Besonderheit unter den historischen Bauernhäusern Gutachs dar. Er ist an der Giebelseite dreiraumbreit. Die Küche befindet sich an der Längsseite des Hauses, d. h. der Wohnungsgrundriss ist sinngemäß identisch mit dem der Häuser in den Bildern 10 bis 13.

Eine sehr ins Auge fallende Besonderheit unter den historischen Bauernhäusern Gutachs ist der Ebersbauernhof (Bild 14). Während der Grundriss dieses Hauses mit dem der Häuser in den Bildern 10 bis 13 sinngemäß identisch ist, besteht die Außenhaut dieses Bauernhauses nicht wie sonst üblich aus hölzernen Ständern und Bohlen, sondern aus Riegelfachwerk. Das daraus resultierende kontrastreiche Äußere verleiht diesem Hof – regional auf die historischen Bauernhäuser Gutachs bezogen – so etwas wie Einmaligkeit. Nach dem Feuerversicherungsbuch von 1841 wurde das Haus um 1782 erbaut. Schon einige Jahre zuvor experimentierte man auch an einigen anderen Bauernhäusern im Verbreitungsgebiet der Gutachtäler und Kinzigtäler Häuser mit Fachwerkwandungen. Wie wir heute wissen, konnte sich diese Bauweise aber weder an den Bauernhäusern im Gutach- noch im Kinzigtal durchsetzen.⁴⁸

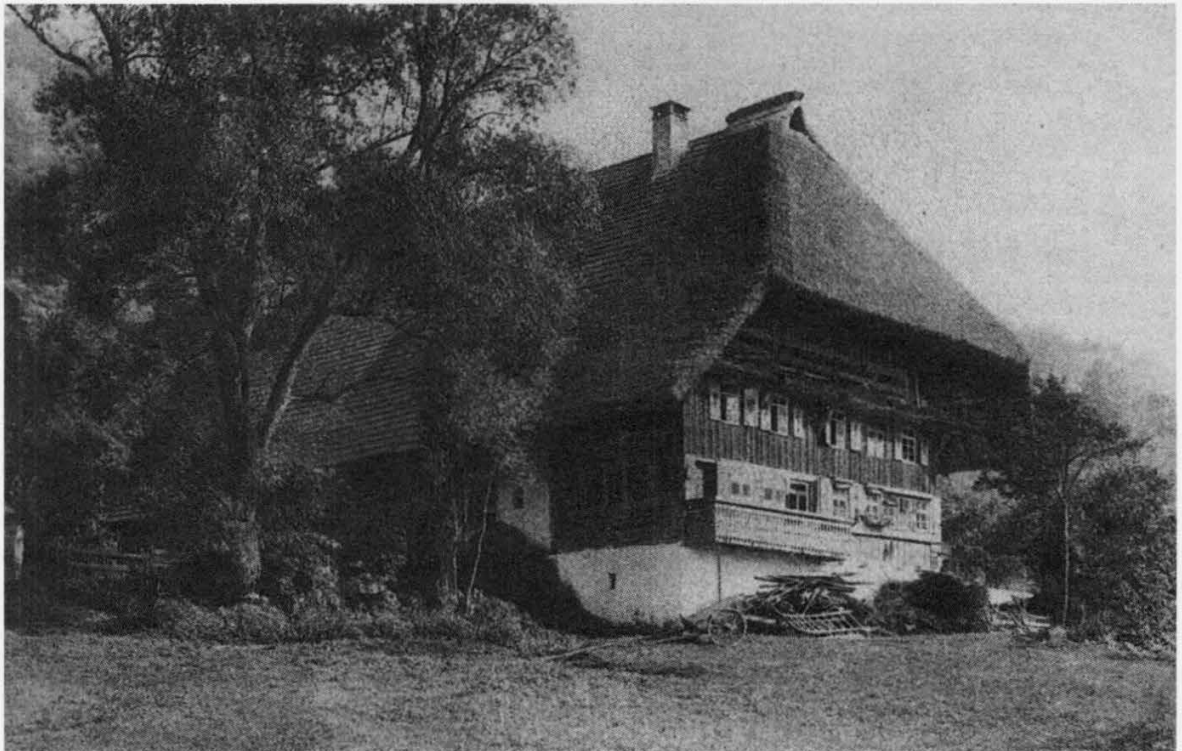
Bild 15: Am 1706 erbauten Lehmeshof in Gutach – Foto um 1910 – wurden bauliche Elemente von gleich zwei benachbarten Haustypen übernommen, nämlich vom Kinzigtäler Haus und vom Höhen- oder Heidenhaus: Der zweiraumbreite Wohnungsgrundriss mit der Küche an der dem Wohnungszugang gegenüberliegenden Traufseite ist nahezu identisch mit dem der Kinzigtäler Häuser, und der Gang im Obergeschoss vor der rechten traufseitigen Außenwand (im Bild nicht sichtbar), der drei Kammern über dem Stall erschließt, ist von den Höhen- oder Heidenhäusern bekannt.

Jahre später errichtete Oberlehof (Bild 16) – beide in Gutach – viele Gemeinsamkeiten hinsichtlich ihrer räumlichen Gliederung und baulichen Konzeption. Hier standen die zweigeschossigen Kinzigtäler Häuser Pate,⁴⁹ obwohl an ihnen auch Elemente der Höhen- oder Heidenhäuser festzustellen sind. Im Gegensatz zu den Gutachtäler Häusern sind sie nur zweiraumbreit, die Küchen befinden sich an der linken (Lehmshof) bzw. rechten (Oberlehof) Traufseite, gegenüber dem jeweiligen Wohnungszugang. Unter anderem wohl wegen der nur sehr geringen Höhendifferenz des jeweiligen Baugeländes wurden die Ställe beider Häuser auf gleichem Höhenniveau wie der Wohntrakt und unmittelbar dahinter zur Bergseite hin, angeordnet – nicht wie bei den Kinzigtäler Häusern üblich im steinernen Sockelgeschoss unter der Wohnung.

Links an der Giebelseite des Lehmshofs ist oberhalb des niedrigen Kellers der für Kinzigtäler Häuser typische Kammertrippel vor der Schlafkammer des Bauernpaares zu erkennen. Ein Gang vor der rechten Traufseite (im Bild nicht sichtbar) erschließt drei Kammern oberhalb des Stalls.

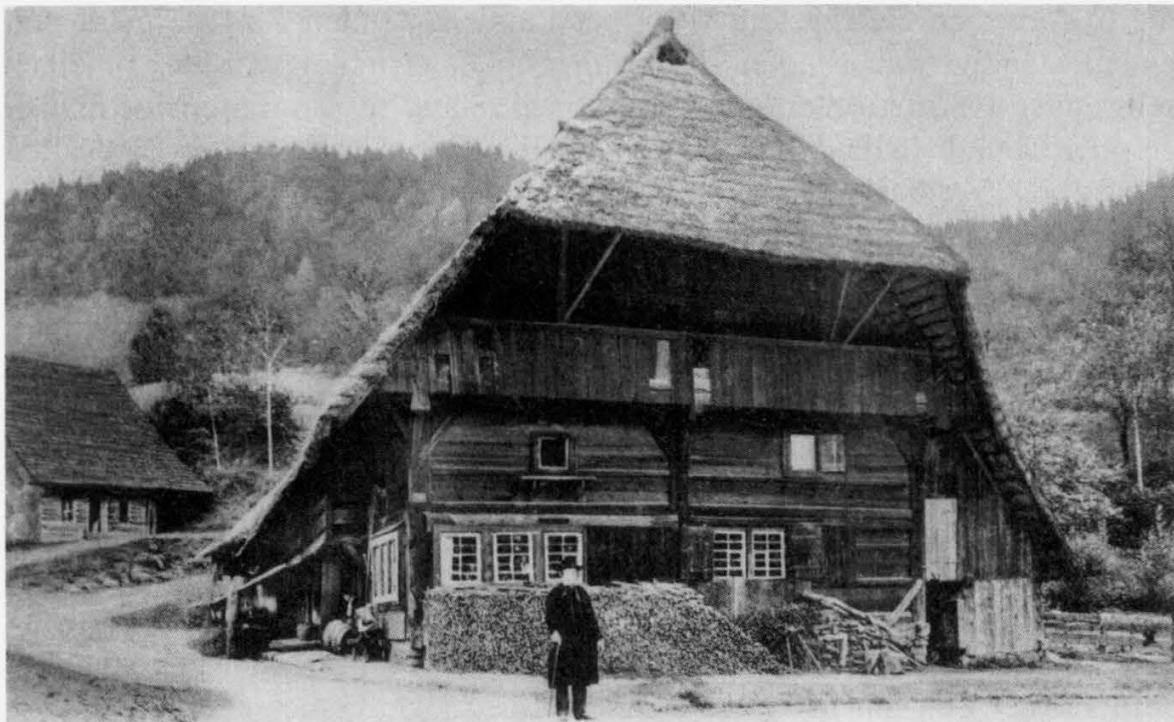
Bild 16: Ein weiteres nur zweiraumbreites Bauernhaus in Gutach ist der nach dem Lagerbuch von 1716 im Jahre 1715 von Christian Aberle erbaute Oberlehof – Foto um 1900. Die Küche an der rechten Traufseite und der im Bild leider nur schwach sichtbare Gang im Obergeschoss vor der linken Traufseite lassen erkennen, dass auch hier – wie beim Lehmehof (Bild 15) – bauliche Elemente des Kinzigtäler Hauses und des Höhen- oder Heidenhauses einfließen.
