Verrat und Verdammnis

Neuentdeckte Wandmalereien in der St.-Martins-Kirche in Gengenbach

Regine Dendler

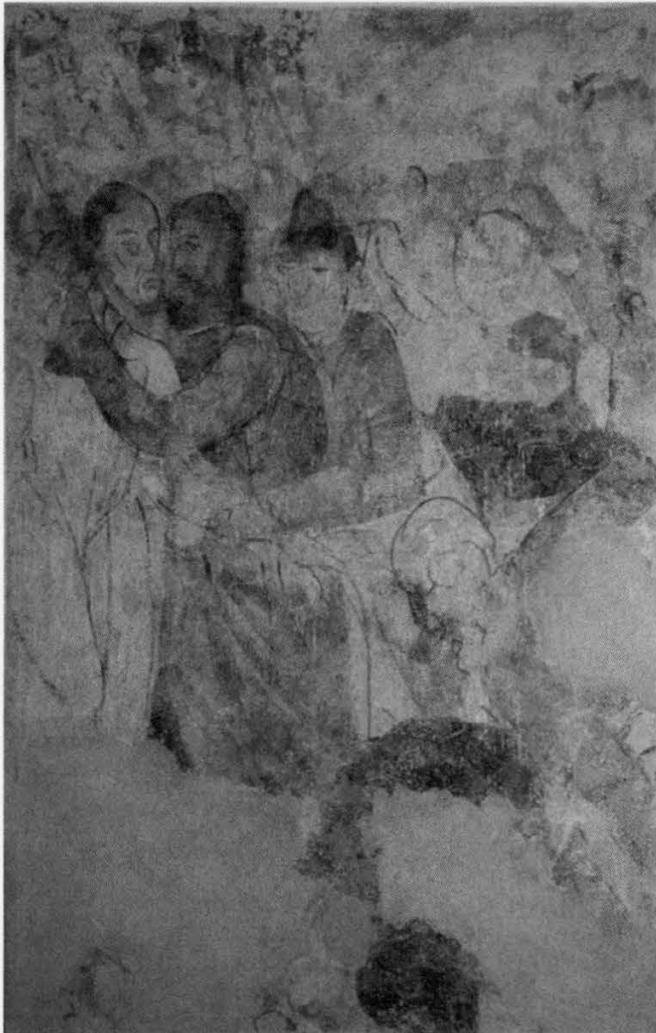
Abb. 1
Der „Judaskuss“

Der „Judaskuss“

Jesus (links im Bild) wird von Judas umarmt und geküsst. Neben Judas steht einer der Häscher bereit, hinter diesem kann man eine Person mit erhobenen, zusammengelegten Händen erahnen. Am rechten Bildrand ist jemand erkennbar, der sich nach vorne beugt oder gefallen ist und einen kleinen roten Gegenstand in der erhobenen rechten Hand hält. Es dürfte sich

um Malchus handeln, der sein Ohr vorweist, das Petrus ihm abgehauen hat. Weitere Personen und die Andeutung einer Landschaft sind noch sehr fragmentarisch zu erkennen. Nach unten wird die Szene von einem weißen, rot gerahmten Schriftfeld begrenzt, desgleichen nach oben (wieder zugeeckt). Geringe Spuren einer Aufschrift sind leider nicht mehr zu entziffern. Als Text sind außer den entsprechenden Bibelstellen auch Sinnsprüche denkbar, die auf das dargestellte Geschehen Bezug nehmen.

Für die Eingrenzung der Entstehungszeit der zuerst entdeckten Malerei war die historische Bautechnik sehr hilfreich: Es war üblich, das Baugerüst mit der Wand „hochwachsen“ zu lassen. Man legte in regelmäßigen Abständen Querhölzer in die Wand ein, auf die wiederum – längs der Wand – die Gerüstdielen gelegt wurden. Sowie die Wand in die Höhe wuchs, wurden immer neue Gerüstlagen eingebaut. Brauchte man die Gerüststangen nicht mehr, zog man sie entweder heraus oder sägte sie einfach ab. In St. Martin passierte letzteres – zur Freude der Restauratoren. Diese Gerüsthölzer lassen sich dendrochronologisch datieren und geben entscheidende Hinweise auf die Bauzeit der Wand und damit auf die Entstehungszeit der daraufliegenden Wandmalereien. Der „Judaskuss“ kann durch die Datierung von drei Gerüsthölzern auf die Zeit nach 1660 festgelegt werden.²

Das freigelegte und konservierte Bild liegt mitten in der Wandfläche der Südwand nahe der Emporenbrüstung. Hätte der Elektriker nicht einen Wandschlitz zum Verlegen von Leitungen anbringen müssen, und wäre

Ursprünglich war ein etwas größerer Bereich freigelegt, man entschied sich aber dafür, nur den aussagekräftigsten und am besten erhaltenen Teil sichtbar zu lassen und den Rest wieder abzudecken. Durch diese Freilegung bekommen wir aber eine Vorstellung davon, wie die Wand ehemals ausgesehen hat: zwei oder sogar drei Register von großen Einzelbildern übereinander, die in der Waagrechten durch Schriftfelder voneinander getrennt waren und in der Senkrechten durch breite rote Bänder. Die Unterkante der jetzt sichtbaren Szene nimmt Bezug auf die Fensterbrüstung; sie ist entweder Teil des untersten oder – falls insgesamt drei vorhanden waren – des mittleren Registers.

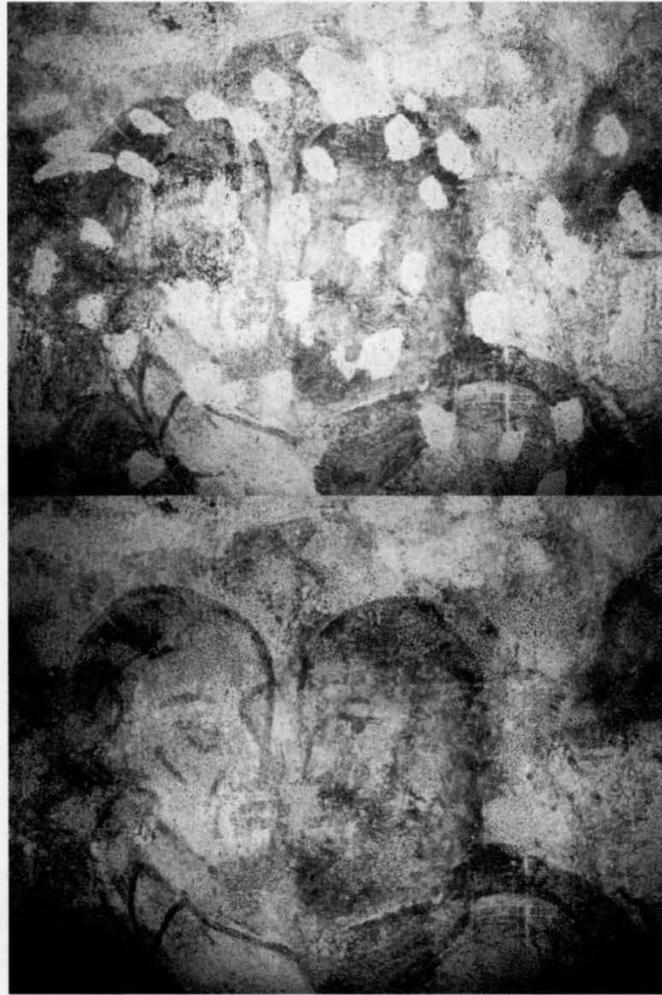
*Abb. 2
Die Gesichter der Haupt-
personen, vor der farblichen
Retusche (oben) und im End-
zustand (unten)*

Der Erhaltungszustand – das Bild war doch relativ stark beschädigt – machte neben der reinen Bestandssicherung (Festigung von Putz und Malerschicht, Reinigung) noch restauratorische Maßnahmen notwendig, um den Bildinhalt auch dem Laien verständlich zu machen. Neben dem Schließen der Fehlstellen und Hacklöcher, die für die bessere Haftung der Überputzung angebracht worden waren, gehörten dazu auch farbliche Retuschen. So wurde unter anderem das Gesicht der Christusfigur aufgehellt, das sich nach der Freilegung schwarzfleckig präsentierte. Der Maler hatte der Farbe zur Aufhellung das Pigment Bleiweiß⁴ zugemischt. Diese Absicht ist aber nachträglich ins Gegenteil umgeschlagen: Bei Verwendung in der Wandmalerei ist Bleiweiß unbeständig und verschwärzt leicht (Abb. 2).

Was auffällt, ist die großzügige Verwendung von Rot vor allem in den Gesichtern, wohingegen gelbe Töne völlig fehlen. Dies könnte unter Umständen mit einem der Brandereignisse zusammenhängen, die für die Kirche verbürgt sind. Gelbocker verfärbt sich bei Hitzeeinwirkung zu Rotocker und ist dann auch chemisch nicht mehr von „echtem“ Rotocker zu unterscheiden.

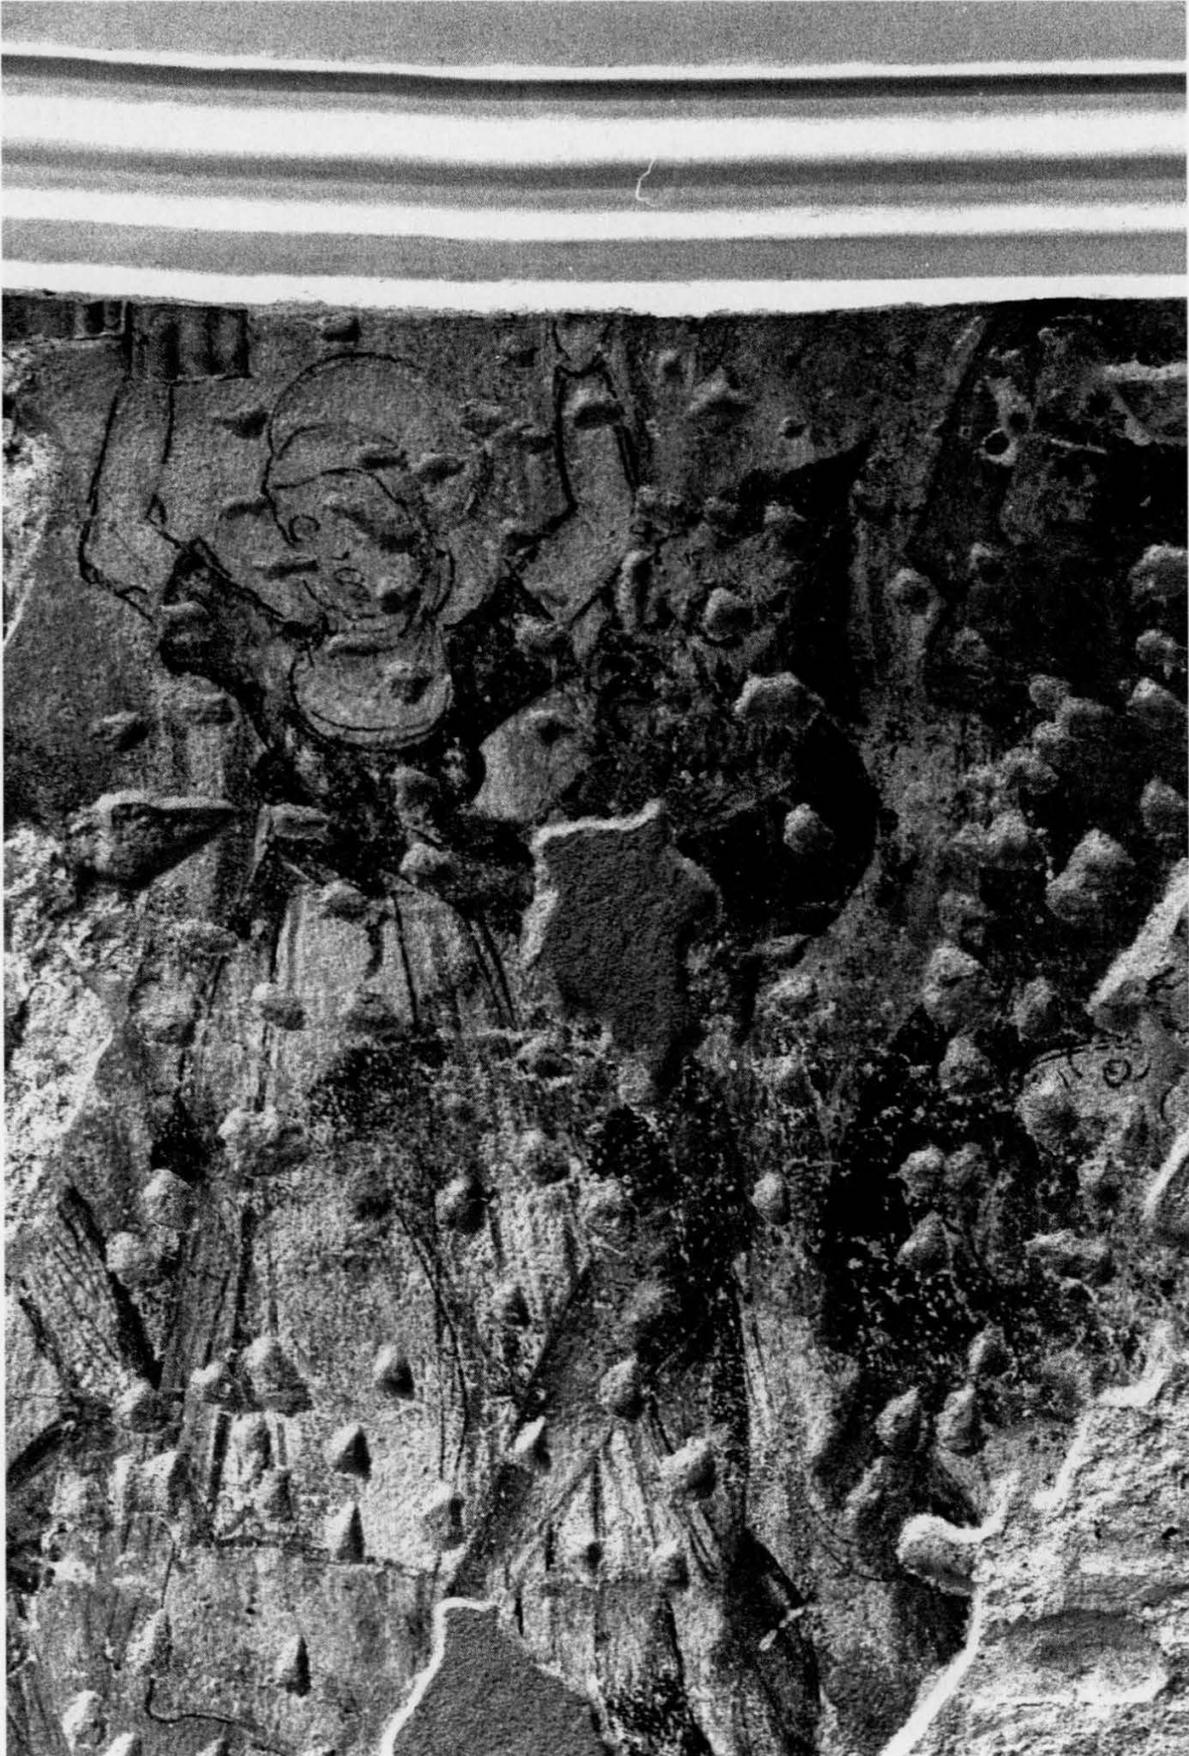
Abb. 3. Das Weltgerichtsfragment

Die Ausführung ist von beachtlicher künstlerischer Qualität. In der Mitte des Fragments steht eine mit langem Rock, Bluse, Schürze und Haube bekleidete junge Frau. Dem Maler ist es gelungen, ihre Angst eindrucksvoll darzustellen: Sie reißt die Arme hoch, und das blanke Entsetzen ist ihrem Gesicht heute noch anzusehen, obwohl es fast nur noch als Pinselvorzeichnung erhalten ist. Ein bärtiger Teufel mit gebleckten Zähnen und offenbar mehreren Ohren hat sie um die Mitte gepackt. Rechts neben dem Teufel ist ein weiterer Körper mit erhobenem Arm sichtbar, der von der Ausbruchkante des Putzes begrenzt wird. Rechts oben erkennt man einen Kopf. Links von der Frau, auf Höhe ihres Rockes, scheint jemand eine gelbe Trommel mit schwarzen Schnürungen zu schlagen. Über der Trommel ist ein angewinkelter linker Arm erkennbar. Weitere Einzelheiten der Darstellung sind leider nicht mehr einzuordnen.

Der Erhaltungszustand ist, gemessen an den Zerstörungen und Baumaßnahmen, die das Bild überlebt hat, sehr gut. Der Bildinhalt ist trotz der zahlreichen Hacklöcher auch ohne weitere Bearbeitung gut ablesbar. Bei der Restaurierung konnte man sich deshalb auf eine reine Bestandskonservierung beschränken und auf Ergänzungen, Retuschen und sogar auf die Malschichtfestigung verzichten.

Die Farben lassen teilweise die dunkelrote Pinselvorzeichnung durchscheinen. Dieser Umstand ist auf einen Verlust an Farbsubstanz noch vor der Überputzung zurückzuführen, nicht auf ein Verblässen. Durch diesen Verlust hat sich auch das Farbkolorit teilweise verändert: Die heute

schwarz erscheinende Bluse war ursprünglich dunkelgrün. Auf dem Schwarz liegen noch Reste desselben Grüntons wie auf dem Rock, durch die schwarze Untermalung wirkte er jedoch dunkler als dort. Für den Grünton dürfte ein aus dem Kupfermineral Malachit hergestelltes Pigment verwendet worden sein.

Das Weltgerichtsbild ist zu einem unbekanntem Zeitpunkt übermalt worden. Auf der Schürze der jungen Frau erkennt man dunkelrote und gelbe flächige Farbspuren sowie dunkelrote Pinselstriche, letztere von einer Vorzeichnung. Sie liegen ohne Tünche- oder Putzzwischenlage direkt auf dem älteren Bild. Diese Übermalung war beim Überputzen des Bildes bereits schon wieder so unvollständig wie heute, Einzelheiten sind nicht mehr auszumachen.

Das vergleichsweise kleine Bildfragment gibt uns eine Vorstellung davon, wie groß die Kirche in der Zeit um 1500 gewesen sein muss. Die erhaltene Malerei liegt in der rechten oberen Ecke der Chorbogenwand, direkt unterhalb der barocken Decke in ca. zehn Meter Höhe. Die erhobenen Hände der Frau verschwinden hinter dem Stuckprofil, die Malerei setzt sich also noch weiter nach oben fort. Dies und der Vergleich mit vollständigen Weltgerichtsbildern deutet darauf hin, daß nach oben hin mehr Platz benötigt wurde als heute zur Verfügung steht. Wahrscheinlich besaß die gotische Kirche einen offenen Dachstuhl, um diese Raumforderung zu erfüllen. Bei gleicher Breite wie heute war der Innenraum demnach noch deutlich höher.

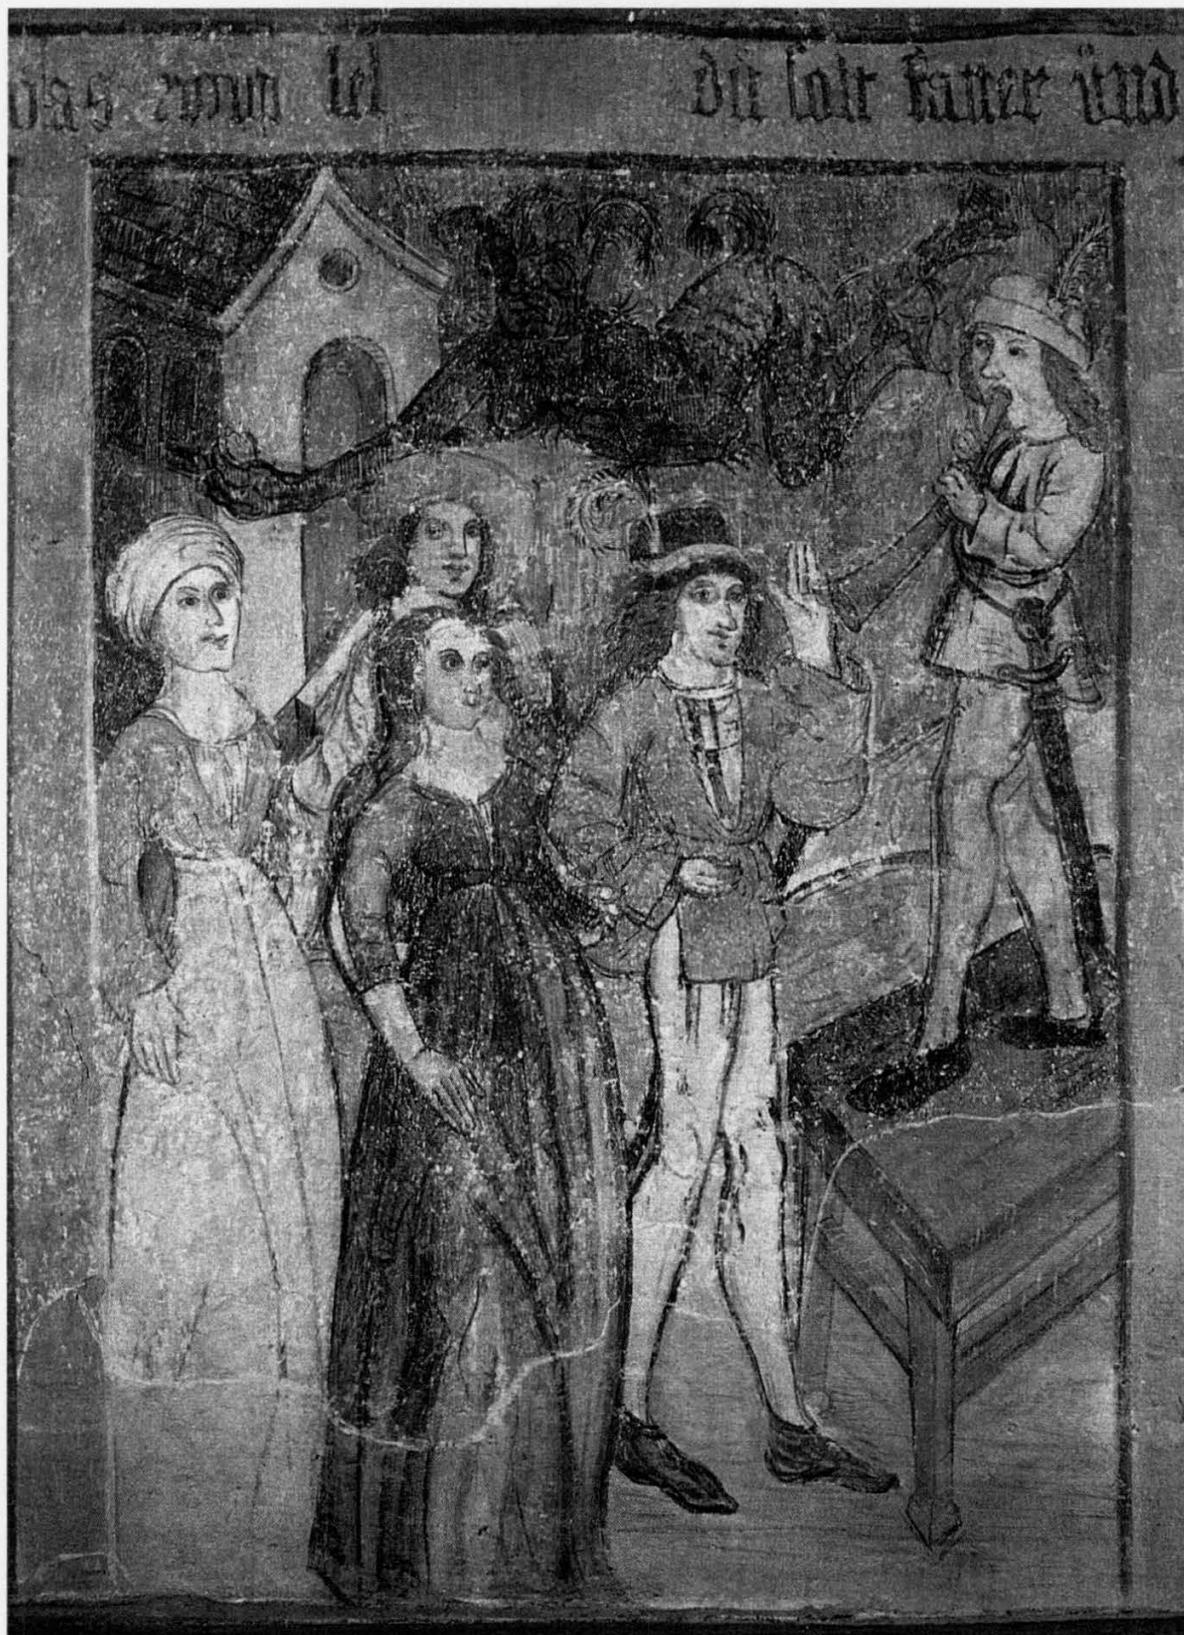
Abb. 4. Stilvergleich: Szene aus den Zehn Geboten in der evang. Kirche in Dürnau (Ldkr. Göppingen), frühes 16. Jahrhundert

Für die Datierung musste auf stilkritische Gesichtspunkte zurückgegriffen werden; Gerüsthölzer wie beim „Judaskuss“ gab es hier leider nicht. Nach Vergleichen mit anderen Wandmalereien ist eine Entstehungszeit um 1500 wahrscheinlich, also zur Zeit der Spätgotik. Ein Vergleichsbeispiel aus der evang. Pfarrkirche in Dürnau (Ldkr. Göppingen) wird auf das frühe 16. Jahrhundert datiert (Abb. 4).

Die Darstellung zeigt nicht nur gut vergleichbare Stilformen wie z.B. gelängte Körperproportionen, sondern auch ähnliche Kleidungsstücke der handelnden Personen. Die Kleidung der in mittelalterlichen Gemälden dargestellten Menschen ist in der Regel zeitgenössisch, es sei denn, es handelt sich um Christus, die Apostel oder andere um die Zeitenwende lebende

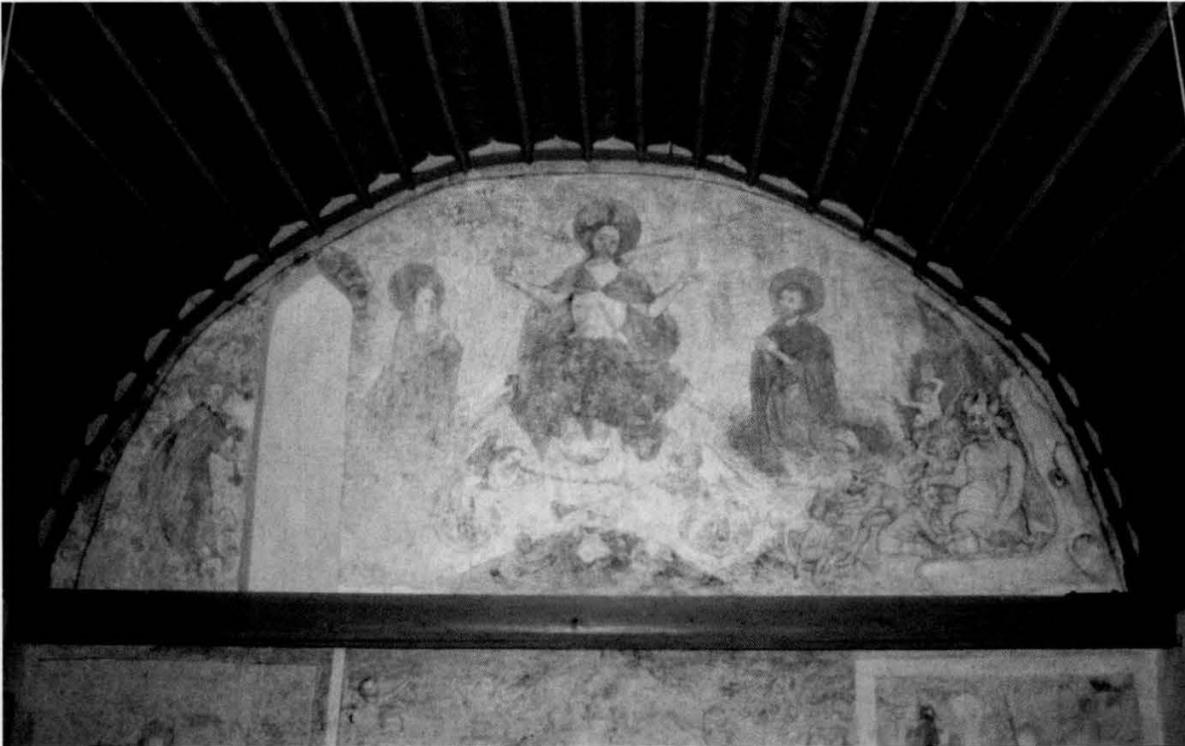
Abb. 5. Zum Vergleich: Vollständige Weltgerichtsdarstellung in der evang. Marienkirche Ulm a.D.-Lehr, um 1500/Anfang 16. Jahrhundert.

Ein weiteres Beispiel aus der evangelischen Marienkirche in Ulm a.D.-Lehr (um oder kurz nach 1500) vermittelt eine Vorstellung von einem vollständigen Weltgerichtsbild (Abb. 5).

Im Zentrum steht Christus als Weltenrichter, mit Maria und Johannes dem Täufer als Fürbitter der Menschheit zu seinen Seiten. Auf der von Christus aus gesehen rechten Seite sind die Gerechten dargestellt (in Lehr versinnbildlicht durch Petrus mit der Himmelstür; die Personen waren auf der ehemals tatsächlich vorhandenen „Tür“ abgebildet), zu seiner Linken die Verdammten, die von Teufeln in den Höllenrachen befördert werden. Sowohl unter den Gerechten als auch unter den Verdammten finden sich Vertreter aller Stände. Unterhalb der Christusdarstellung blasen Engel die Posaunen und die Toten steigen aus ihren Gräbern. Oft (in Lehr nicht abgebildet) treten auch noch die Apostel auf, die vierundzwanzig Greise der Apokalypse oder der Erzengel Michael, der die Seelen wägt.⁷
