DAS FACHWERKHAUS LEIERGASSE 9

Mit Erkern und „Schwalbennest“

Edmund Kiehnlé

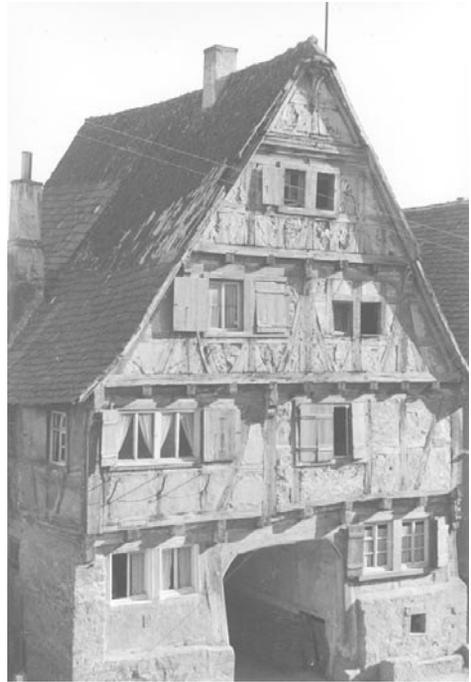
August 1949, herunter gekommene Fassade des Gemeinschaftshauses (Foto Kiehnlé)

Im Sommer 1954 war das verlotterte Haus dran; es war geglückt, die nicht gerade mit irdischen Gütern gesegneten vier Teileigentümer für eine Instandsetzung zu gewinnen, unterstützt durch Zuschüsse der öffentlichen Hand, wobei das Staatl. Amt für Denkmalpflege Karlsruhe wie immer das Meiste gab und die Landeskreditanstalt für Wohnungsbau in Karlsruhe solche Vorhaben mit einmalig günstigen Instandsetzungsdarlehen förderte. Bei so vielen Eigentümern war das Zuteilen der Mittel und das Abrechnen der Kosten naturgemäß äußerst kompliziert.

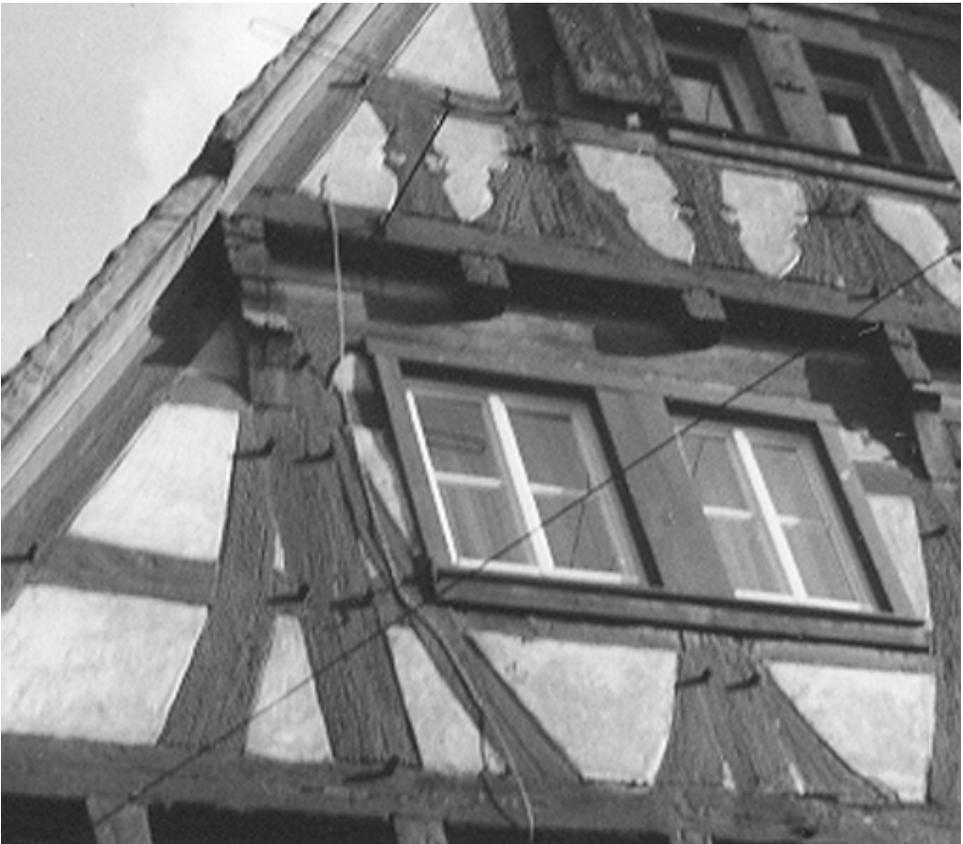
Nach der schwierigen Instandsetzung 1954 im Eppinger Farbsystem, Foto vom April 1984. Man beachte den Giebelknauf an der Spitze. (Foto Kiehnlé)

Der neue Eigentümer (Bernhard Mairhofer) führte Ende 2004 dringend nötige Holzinstandsetzungen durch, besonders an der Giebelbekrönung. Das nun stehende Gerüst nützte er zu einfachen Malerarbeiten. Hof- und Westseite blieben unberührt und zeigen so weiterhin das Hell-Dunkel der Fachwerkinstandsetzung aus 1954, braun für die Riegelhölzer und weiß für die Gefache, also einen immerhin 50 Jahre alten Anstrich. Nun wurde das vordere Stück der Ostseite einfach auch über das Holz und die paar Stellen ohne Putz herunter geweißelt. Der die Ölgasse hinauf grüßende Nordgiebel erhielt Weiß für die Gefache und Gelb für das Holz. Um das helle Gelb gegen das Weiß der Gefache zu trennen, musste ein dunkelgrauer Randstrich aufgemalt werden, den man bei kräftiger

Balkenfarbe eigentlich nicht bräuchte. Dunkelgrau sind auch einige Architekturglieder schwach abgesetzt. Es stand noch rotbraun zur Wahl; nach Beratung durch das Landesamt für Denkmalpflege fiel das Los auf Gelb, ein interessantes Experiment, das aber weit hinter den Möglichkeiten des Eppinger Farbsystems zurück bleibt. An dieser Stelle, wo es aus städtebaulichen Gründen auf die jetzt fehlende Fernwirkung ankommt, ein Unding.
