Archäologische Untersuchungen an der „Ullenburg“ bei Tiergarten, Stadt Oberkirch, Ortenaukreis

Heiko Wagner

Bei der Rebflurbereinigung „Ochsengrund“, Teilbereich „Ullenburg“, wurden umfangreiche Erdarbeiten durchgeführt, die von Mai bis Juli 1999 vom Verfasser beobachtet wurden. Bei der Flurbereinigung wurden Niveaus und Gefälle verändert, neue Wege gebahnt, sowie neue Terrassen und die zugehörigen Weinbergsmauern angelegt. Ältere Rebmauern wurden dabei beseitigt. Teile der alten Oberfläche konnten auf der Bergkuppe erhalten werden, andere Bereiche wurden abgetragen. Größere Mauerreste der Burg blieben erhalten, einige Mauerstücke mußten den Erdarbeiten weichen.

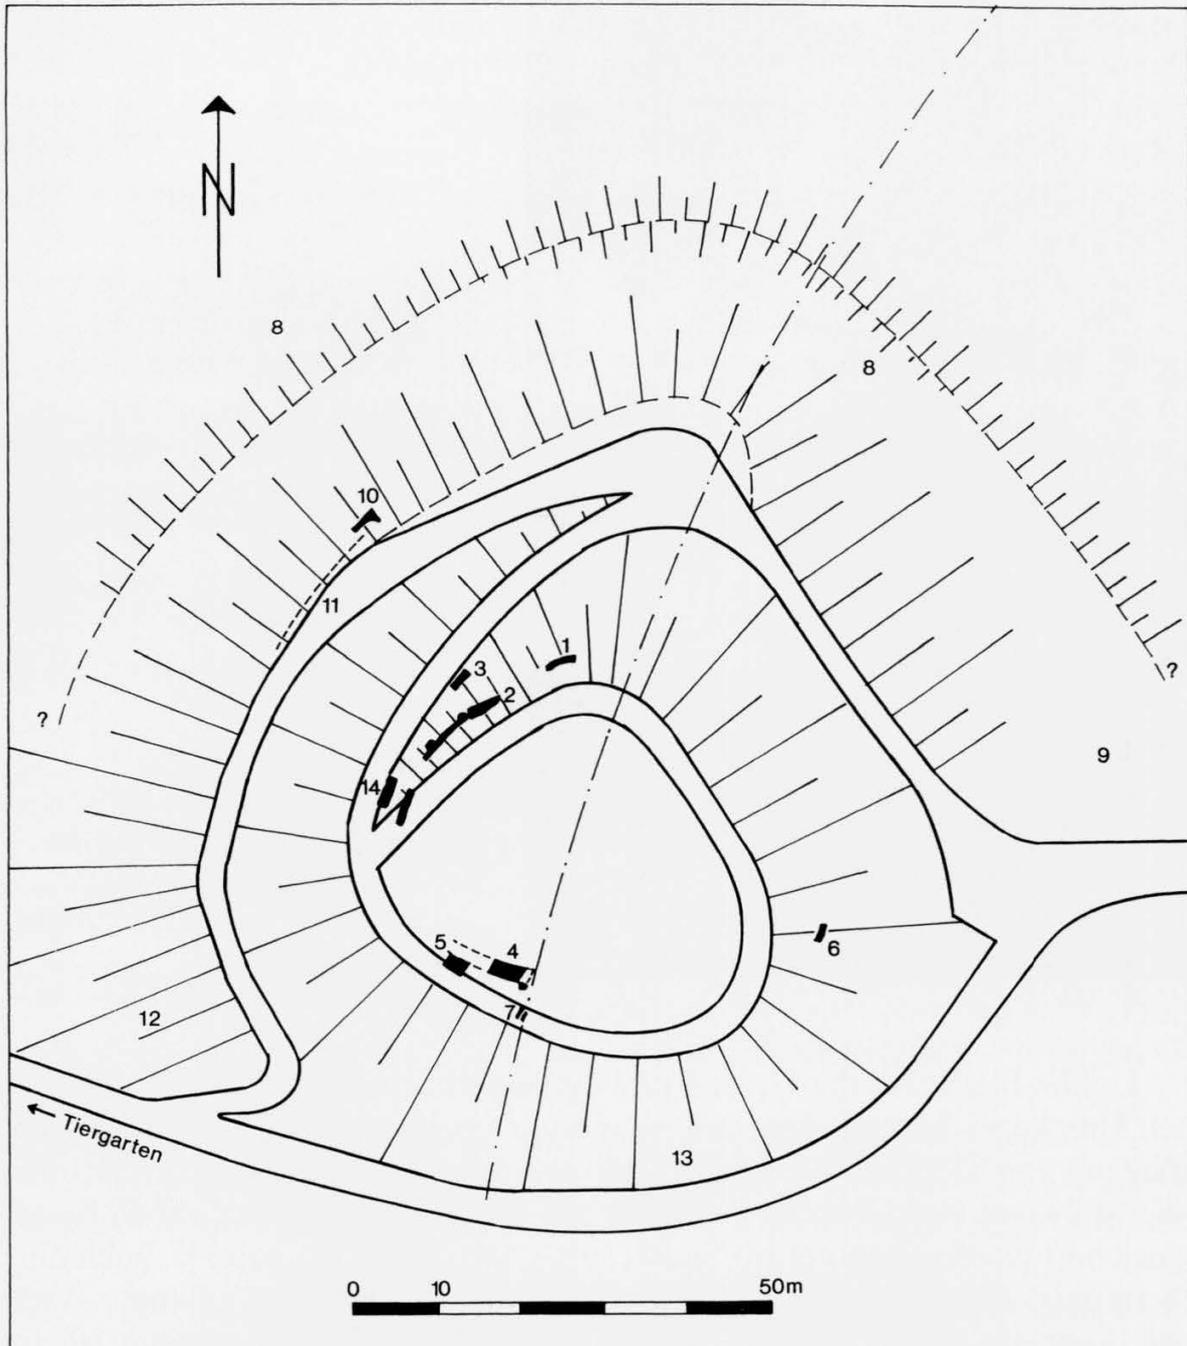
Abb. 3: Ullenburg. Schematischer Gesamtplan. Schwarz: Mauerreste. Strich-Punkt-Linie: eine Grundstücks- und ehemalige Bewirtschaftungsgrenze. Rezente Wege sind eingetragen, neue Rebmauern und weitere Grundstücksgrenzen nicht

Im Norden (Abb. 3 Nr. 1/Befund Nr. 7) war bereits ein Mauerrest, offenbar von der Ringmauer, unter dem Efeubewuchs bis zu einer Höhe von 2,7 m (an der Außenseite) sichtbar erhalten. In älteren Aufsätzen wird dieser Mauerrest als „Rundturm“ bezeichnet. In der Beschreibung von 1765 wird tatsächlich ein Turm, wohl nahe dem Wohnbau, erwähnt. Der gerundete Verlauf der Mauer könnte darauf hindeuten, daß an dieser Stelle nachträglich ein Rundturm in die gebogen verlaufende Ringmauer eingebaut war und vor allem nach innen vorsprang. Im Anschluß konnte auf insgesamt etwa 17 m Länge ein weiterer Abschnitt der Ringmauer mit angebauten Pfeilern und dergl. dokumentiert und erhalten werden (Abb. 3 Nr. 2/Befund Nr. 10).

Ein weiteres Ringmauerstück wurde im Süden (Abb. 3 Nr. 4/ Befund 2) aufgenommen und teilweise erhalten. Die Ausbruchgrube der Ringmauer zog nach Westen bis an den Rest eines ca. $3,0 \times 1,8$ m messenden Stützpfilers (Abb. 3 Nr. 5/Befund 3).

Auf dem östlichen Teil der Kuppe waren bereits durch die lange, intensive und tiefgründige Bewirtschaftung des Weinbergs sämtliche alten Oberflächen und Mauern bis auf einen geringen Rest eines Stützpfilers (Abb. 3 Nr. 6/ Befund 9) völlig abgetragen.

Außerhalb der Ringmauer der Kernburg konnte im Süden (Abb. 3 Nr. 7/ Befund 1) der Rest einer aus Backsteinen und Granitbrocken gemauerten Rinne dokumentiert werden, von der nur noch ein 1,20 m langer Abschnitt erhalten war. Sie leitete offenbar überschüssiges Wasser oder Fäkalien aus dem Burgbereich nach draußen den Hang hinunter; vielleicht diente sie zur Reinigung der urkundlich erwähnten Stallung.

Ein Mauerrest (Abb. 3 Nr. 10/ Befund 14) im Westen deutet eine eckige Form an und könnte ebenfalls ein Mauerstützpfiler sein. Eine Fortsetzung der Mauer um einige Meter nach Südwesten (Abb. 3 Nr. 11) wurde von K.

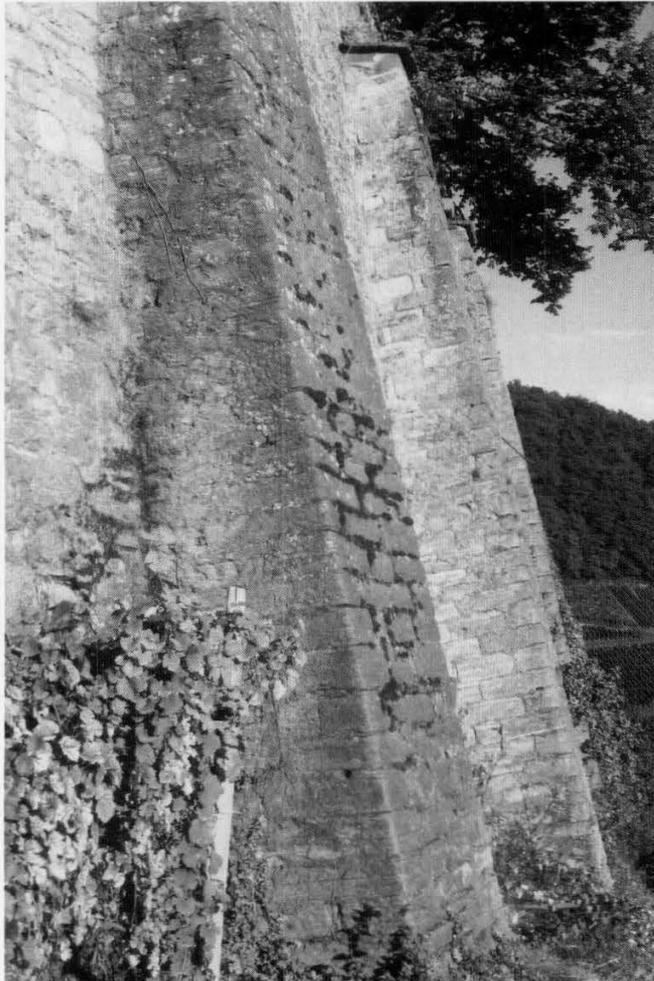
*Abb. 4:
Burg Ortenberg am Ausgang des
Kinzigtales. Stützpfiler an der
Außenseite der Ringmauer
(als Vergleich zu den Pfeilern der
Ullenburg)*

Insgesamt sind an der Ullenburg 5 bis 6 Stützpfiler an der Ringmauer nachweisbar, deren Bautechnik (Steinmaterial, Mörtel) auf unterschiedliche Entstehungszeit deutet. Das Erscheinungsbild der Ullenburg dürfte damit dem der Burg Ortenberg (Ortenaukreis) entsprochen haben (vgl. Abb. 4).

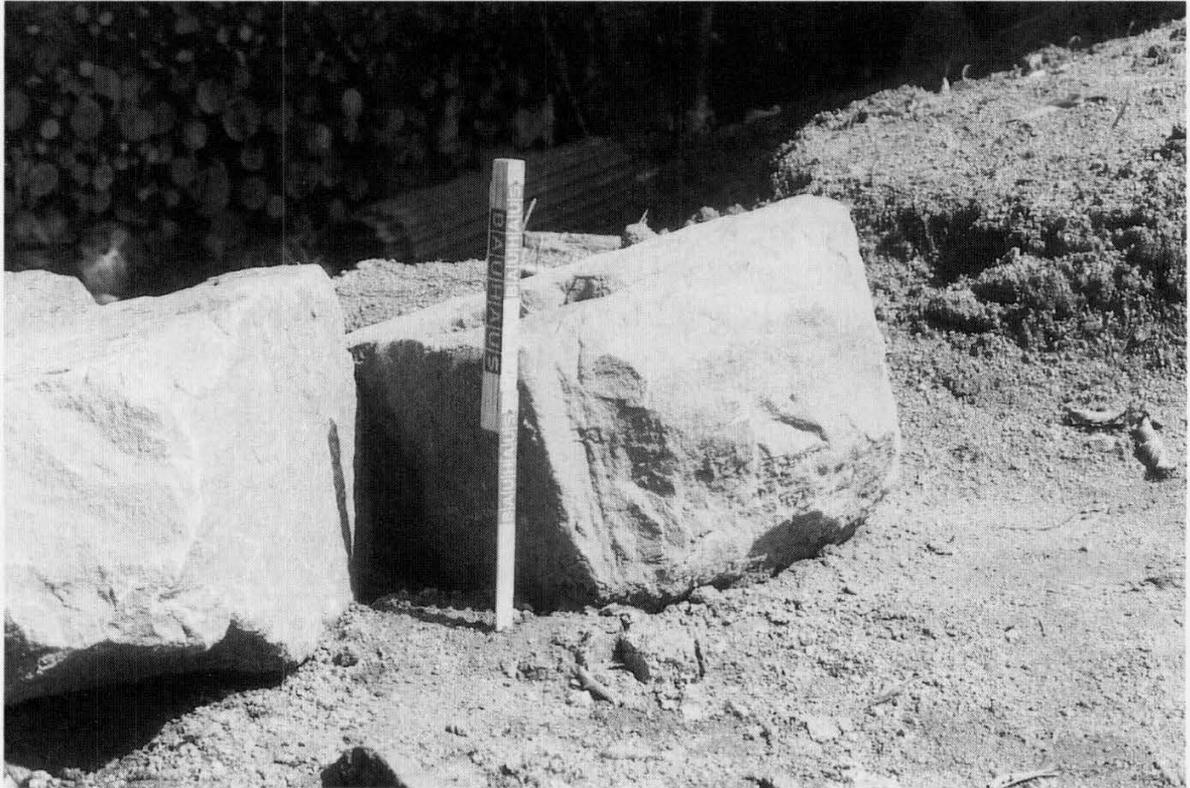
Abb. 5: Ullenburg. Ausgebaggerter Buckelquader

Wo der Burgweg die Kernburg erreichte, ist unbekannt. Es ist an den Bereich zu denken, wo auch heute der neu geschobene Fahrweg auf die Kuppe verläuft. Neben einem Buckelquader aus Buntsandstein (Abb. 5)

wurden dort einige stark verrundete, riesige Sandsteine ausgebaggert, bei denen es sich um die Schwellen eines Tores handeln könnte. Vielleicht lag der Zugang in die Kernburg nahe der Rinne (Abb. 3 Nr. 7/ Befund 1). Ein Indiz für eine Torsituation in diesem Bereich könnte die exponierte Lage des östlichen Stützpfilers (Abb. 3 Nr. 6/ Befund 9) bieten; er könnte andeuten, dass die südöstliche Ringmauer gegenüber der südlichen Ringmauer um einige Meter nach vorne versetzt war.

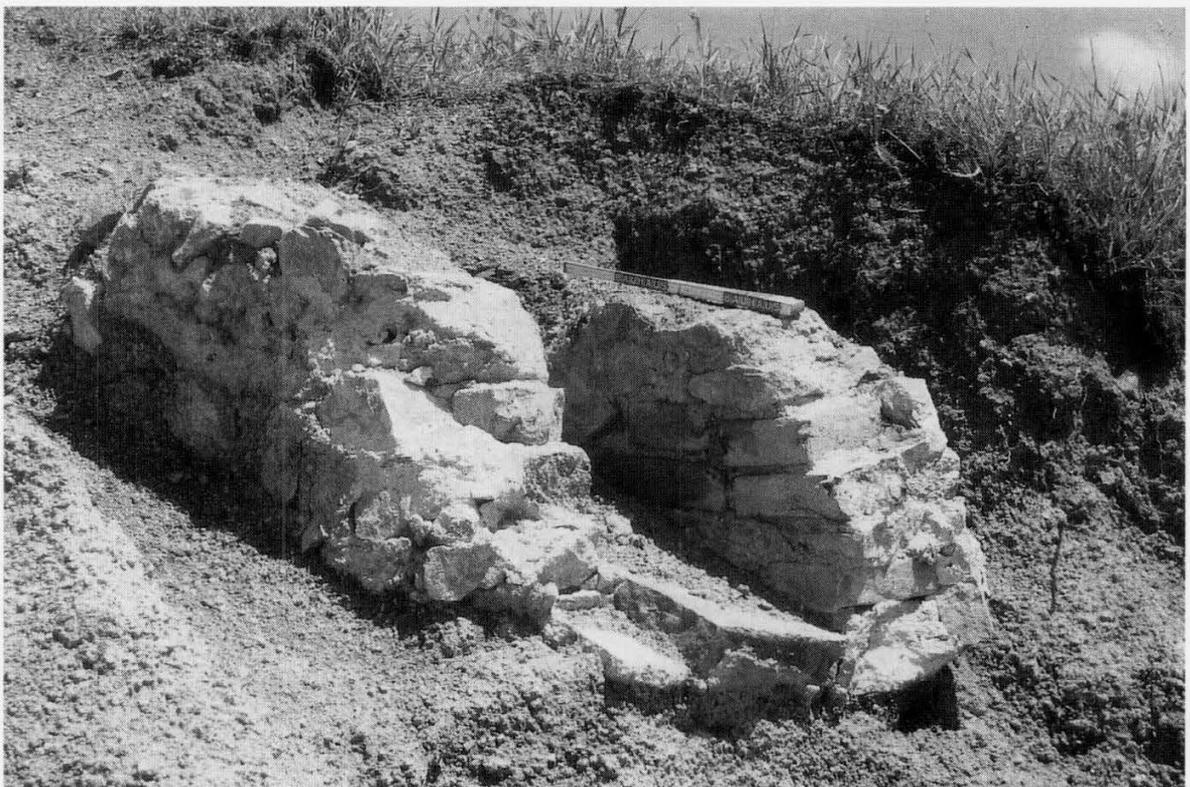
Abb. 6: Befund 1, Rinne von Südwesten

Die Rinne fällt ungefähr von Nord nach Süd ab. Es war nur ein Teilstück von ca. 1 m Länge erhalten. Genau ab der Grundstücksgrenze ist die Rinne (nach Osten/Nordosten hin) zerstört. Die Rinne ist – bei einer inneren Breite von ca. 30 cm und Mauerstärken von 25–30 cm – in den verwitterten Granitgrus eingetieft. Es ist unklar, auf welcher Höhe genau die alte Geländeoberfläche verlief. Die Rinne kann oben offen oder abgedeckt gewesen sein; von einer möglichen Abdeckung ist nichts mehr erhalten.

Die Sohle der Rinne besteht aus quer verlegten, mit Mörtel ausgefugten Backsteinen (von denen noch sechs Exemplare erhalten waren), auf denen teilweise die Aufmauerung der Seitenwände aufliegt. Die Seitenwände bestehen aus kleinen Granitbrocken, Backsteinen und Ziegelfragmenten mit viel Kalkmörtel.

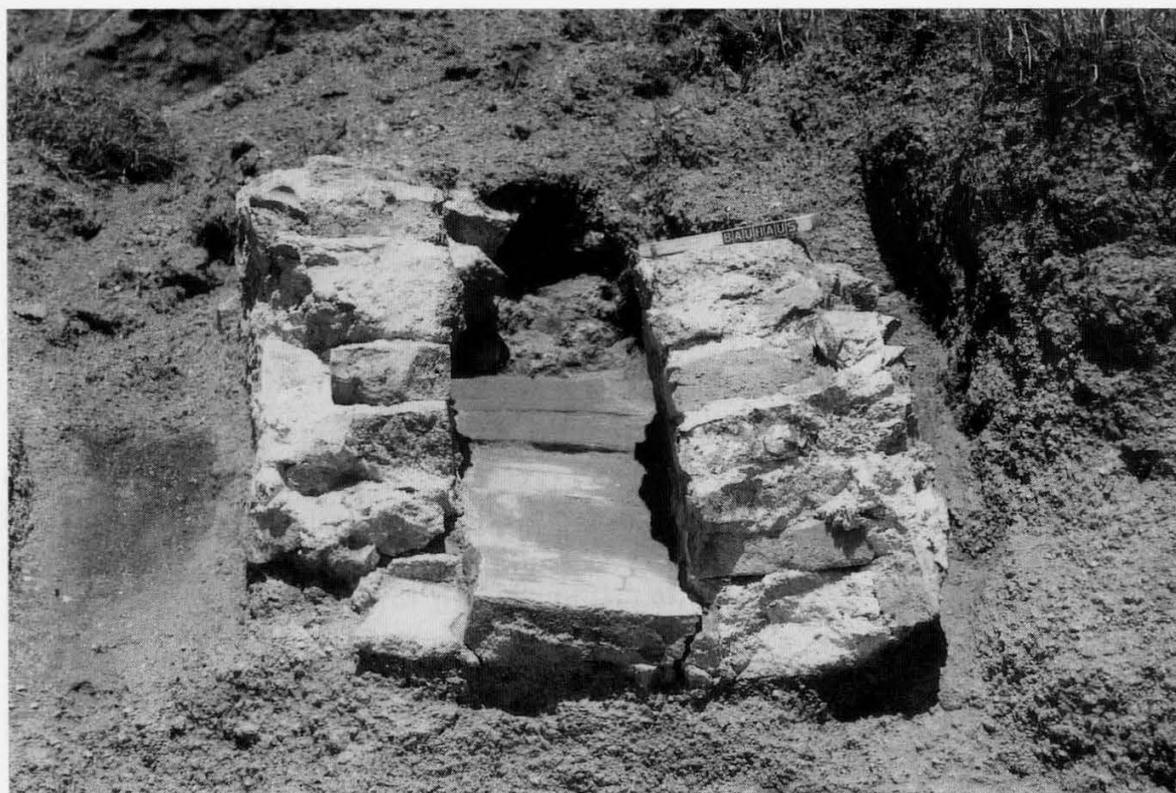
Abb. 7: Befund 1, Rinne von Süden (von unten), in freigelegtem Zustand

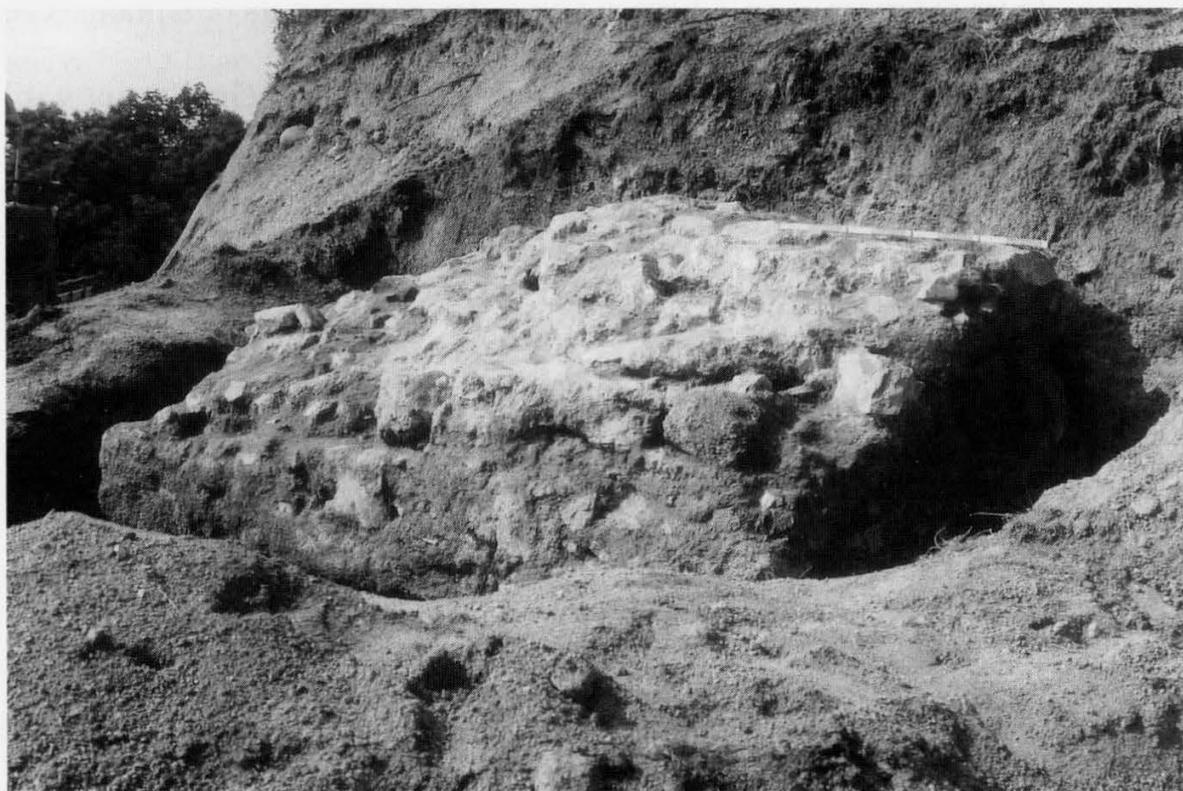
Abb. 8: Befund 3, freigelegt. Blick von Süden

Der Pfeiler war – ebenso wie die Ringmauer, Befund 2 – in den gelbgrauen, sterilen Granitgrus gesetzt; der Granitgrus haftete im unteren Teil des Pfeilers außen an. Der Pfeiler verschmälert sich nach unten etwas.

Die Länge des Pfeilers entlang der südlichen (heute: wegseitigen) Front beträgt 2,64 m, entlang der Innenseite (Nordseite) 2,88 m.

Der Pfeiler ist ca. 1,80 m dick und noch ca. 1,00–1,20 m hoch erhalten. Die Abbruchkrone ist uneben und steigt generell zum Berg hin an.

Der Pfeiler besteht aus Granitblöcken (besonders in der Mauerschale). Im Füllmauerwerk kommen Fragmente von Backsteinen und ein gewölbtes Dachziegelfragment hinzu, außerdem einige kleinere Sandsteinbrocken. Im Pfeiler ist reichlich Kalkmörtel verbaut, der noch sehr hart ist.

Der Pfeiler ist aufgrund der Mauertechnik frühestens in das späte Mittelalter, vermutlich sogar in die frühe Neuzeit (16./17. Jh.) zu datieren.

Der Pfeilerrest wurde im Rahmen der Erdarbeiten vor die Ringmauer (Befund 2) versetzt.

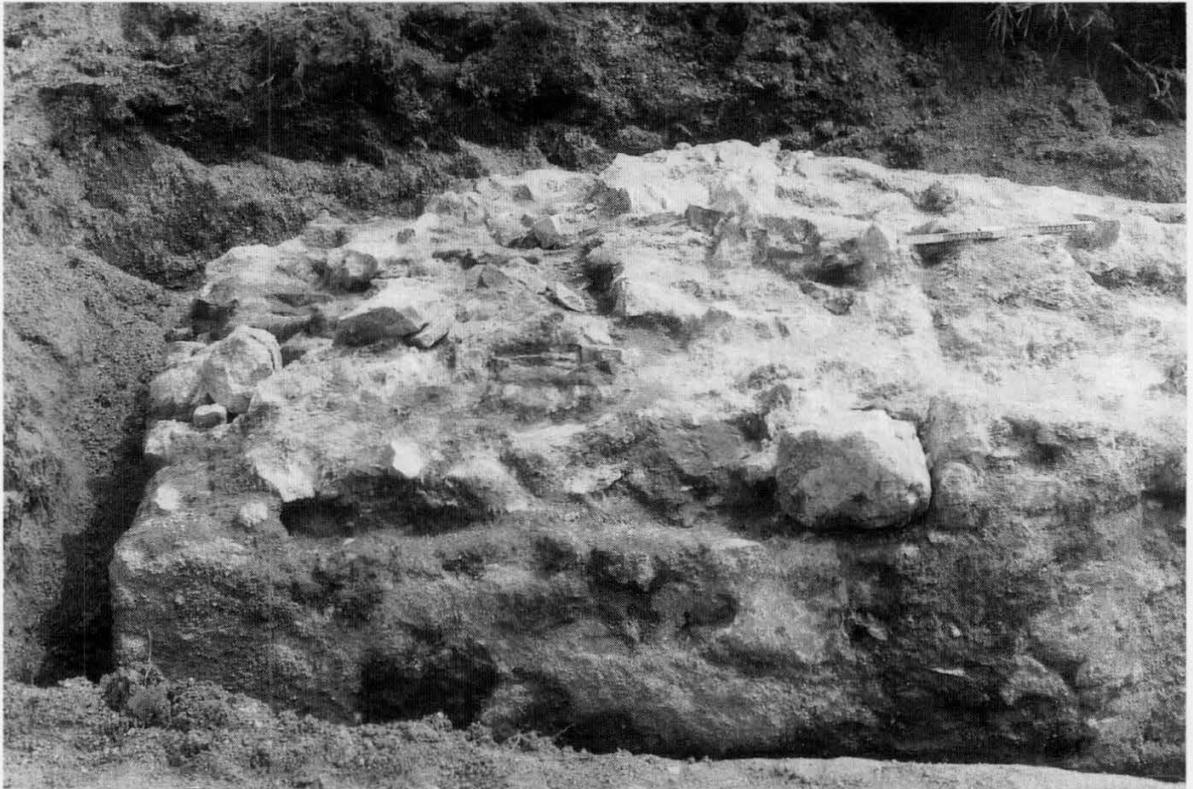
Abb. 9: Befund 3 von Südwesten

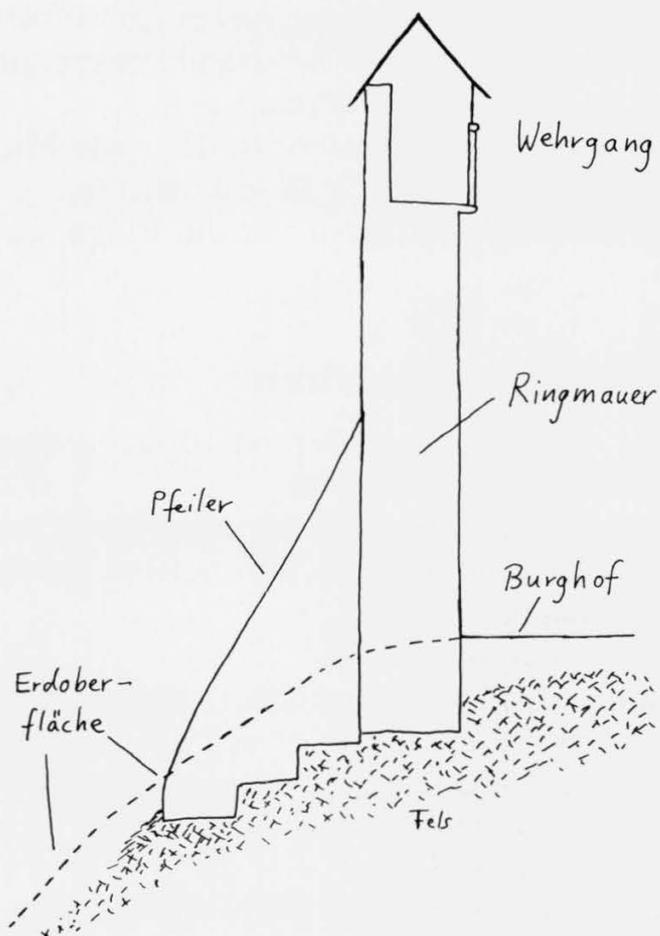
Abb. 10:
Rekonstruktionsvorschlag der
Fundamentierung eines Stütz-
pfeilers in unterschiedlichen
Tiefen am Hang

Beim Freibaggern waren dahinter (östlich, etwas höher) evtl. weitere Mauerreste zerstört worden. Bei diesen Resten dürfte es sich um Teile des Stützpfeilers gehandelt haben, die – entsprechend der Hangneigung bzw. dem Ansteigen des Granitfelsens – nach Osten zu höher fundamentiert waren (vgl. den Rekonstruktionsvorschlag Abb. 10).

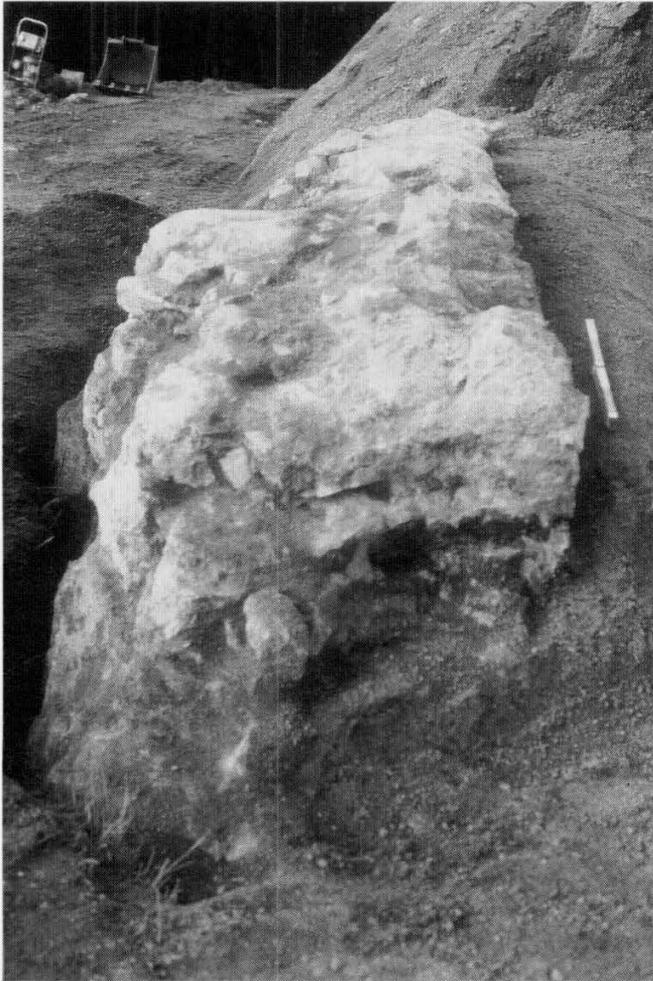
Lage: Der Mauerrest lag tiefer als die Ringmauer Befund 10 und sprang deutlich vor den anzunehmenden Ringmauerverlauf vor.

Das Mauerstück konnte aufgrund des Zeitdruckes nur ungenügend dokumentiert werden. Es dürfte sich um den äußersten, am tiefsten fundamentierten Teil eines Stützpfeilers gehandelt haben.

In der Mauer war ein Backsteinstück vermauert.

Abb. 11: Befund 4 von Süden

Das Mauerstück wurde abgebaggert und unter dem Fahrweg verloch.

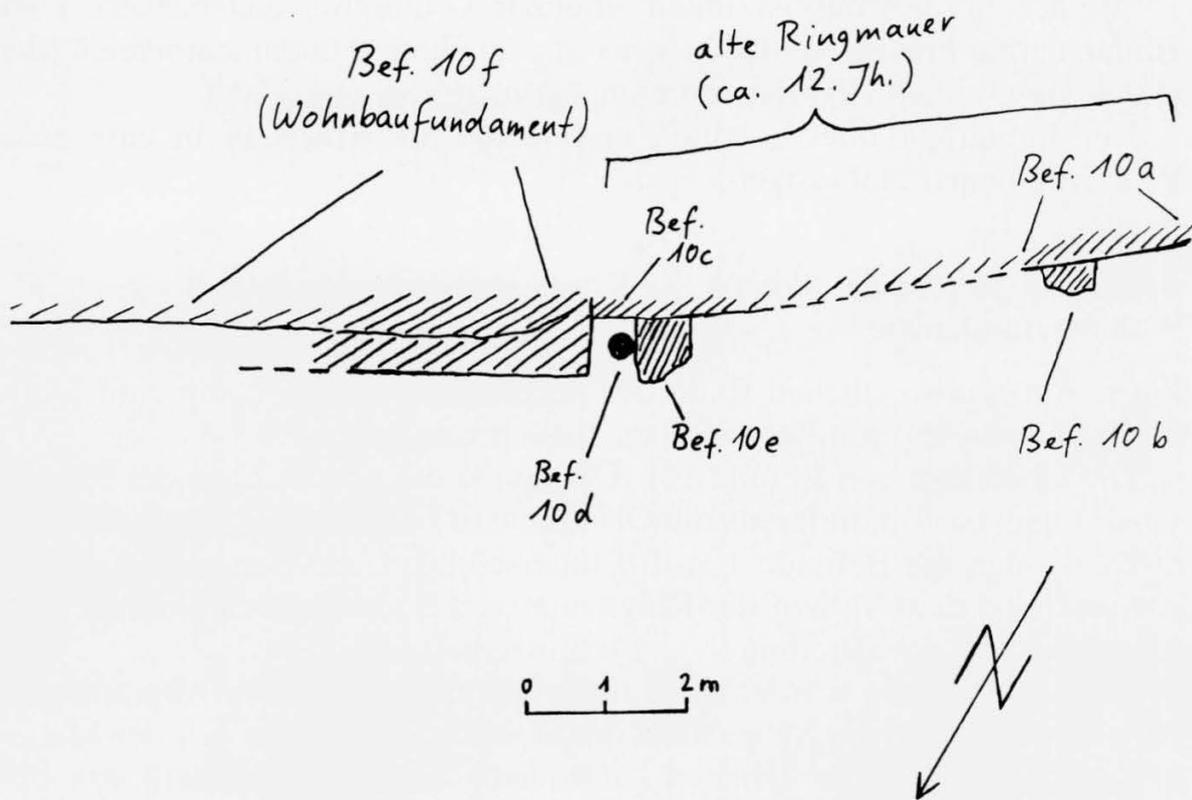
Abb. 12: Schematische Übersichtsskizze der Befunde 10a–f (vereinfacht nach vorhandenen Detailzeichnungen): Ringmauer mit Stützpfeilern, Pfostenloch und Fundament des Wohnbaus

Zur Abfolge der Befunde: Zuerst bestand die alte Ringmauer Bef. 10a bzw. 10c, die aufgrund der Keramikfunde bei Befund 2 etwa ins 12. Jh. zu datieren ist. Zur selben Zeit oder etwas später wurde der Pfeilerrest (?) Befund 10b vorge setzt.

Vielleicht im 13./14. Jh. wurde das Wohnbaufundament Bef. 10f darübergebaut. Statische Probleme führten zunächst zum Einsatz eines Holzpfostens (Bef. 10d), dem nach kurzer oder längerer Zeit der gemauerte Pfeiler 10e folgte.

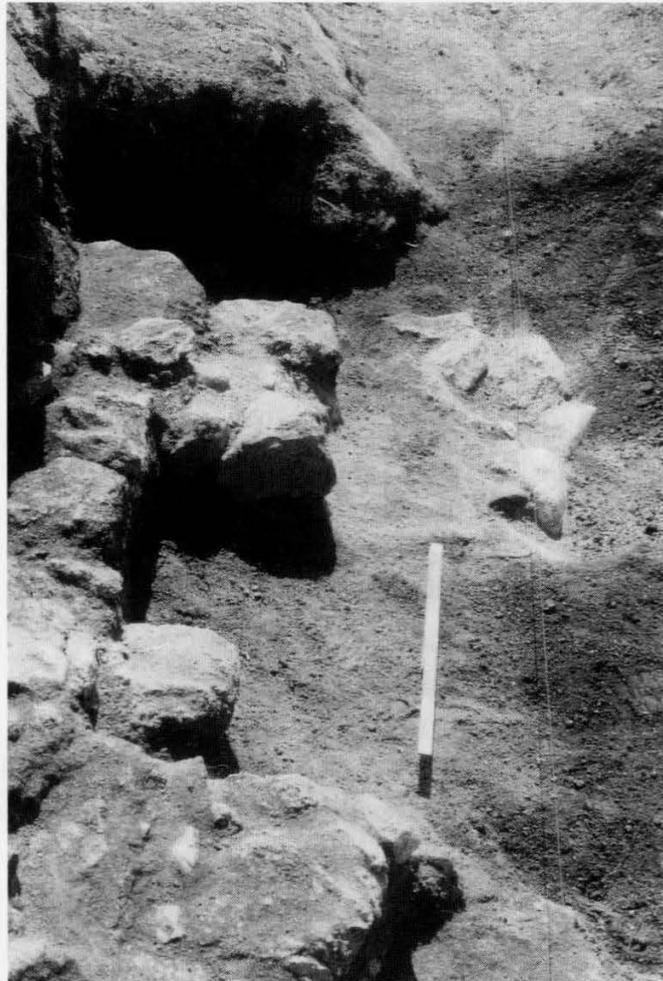
*Abb. 13:
Befund 10e (Pfeiler) hinten;
Befund 10c (alte Ringmauer)
links;
Befund 10f (Wohnbau-
fundament) vorne.
Blick von Nordosten*

Die Vermutung liegt nahe, daß hier die Statik durch das Wohnbaufundament Bef. 10f verändert wurde. Dieses Fundament wurde – nach einem Teilabbruch der Ringmauer – über das alte Ringmauerstück Bef. 10c „darübergestülpt“.

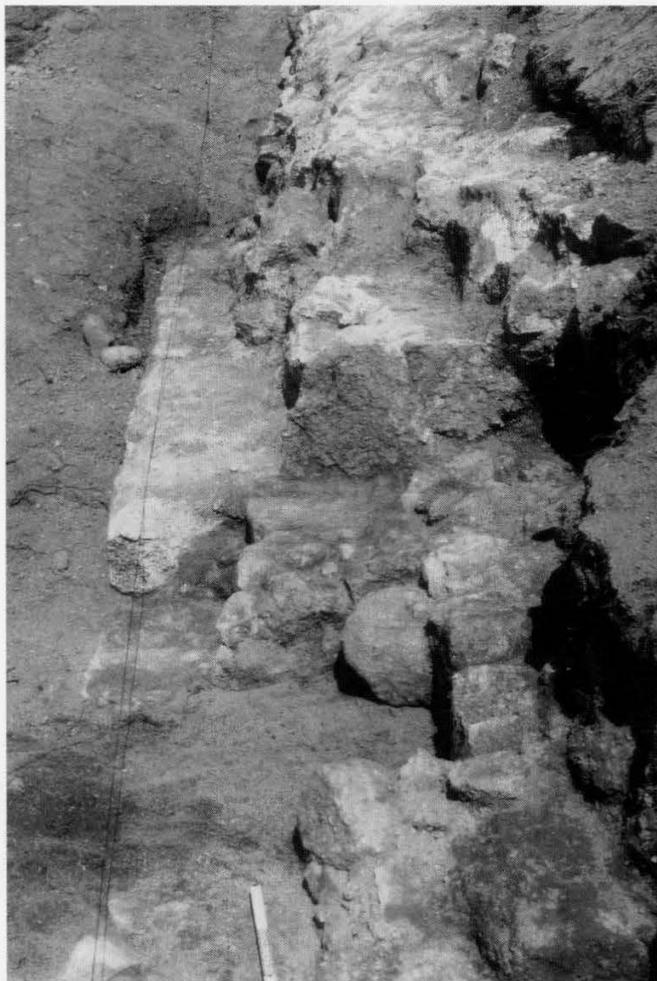
*Abb. 14:
Befund 10e (Pfeiler) vorne;
Befund 10c (alte Ringmauer)
im Mittelgrund;
Befund 10f (Wohnbaufundament)
im Hintergrund.
Blick von Südwesten*

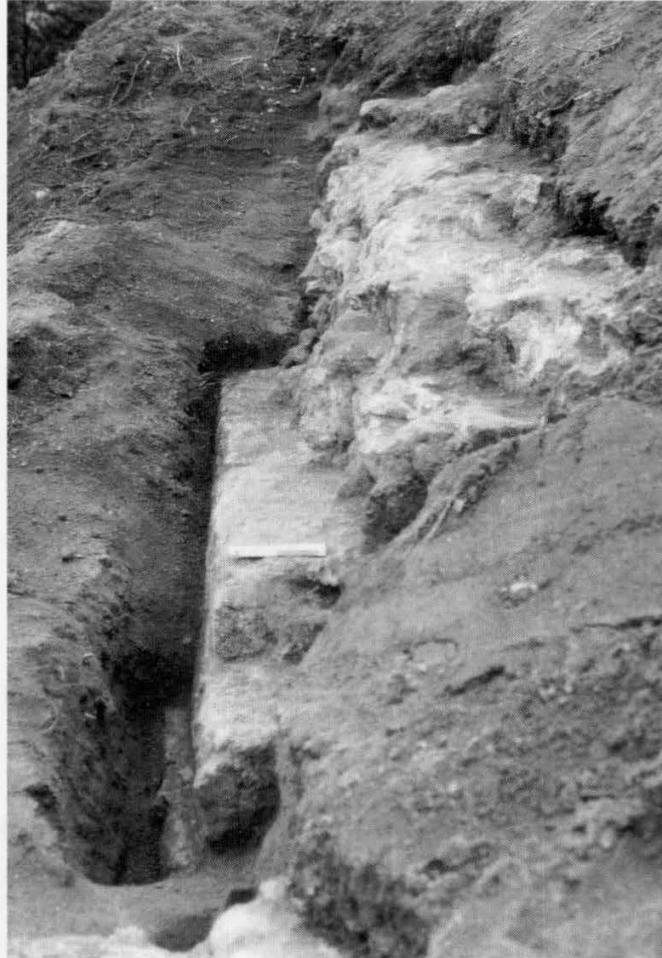
*Abb. 15:
Befund 10f (Wohnbaufundament).
Blick von Westsüdwest.
Die Freilegung zeigt die massive
Fundamentierung*
