Ganz nah dran – das Schutterner Mosaik unter Beobachtung

Regine Dendler

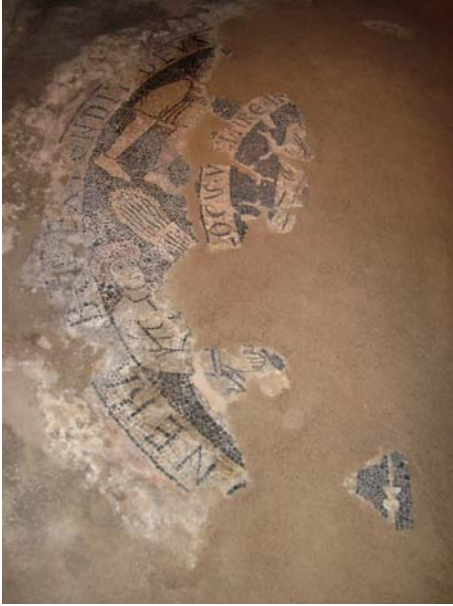
Durch die weitgehende Zerstörung des Mittelfeldes zerfällt die Bildzone heute in zwei nicht mehr zusammenhängende Teile. Der nördliche zeigt die Opferszene: Eine stehende Figur, der aber die Beine fehlen, hält mit der linken Hand eine Garbe hoch; demnach handelt es sich um Kain, den Ackerbauern. Eine darüber stehende weitere Gestalt ist bis zur Hüfte gut er-

Abb. 1: Der nördliche Teil des Mosaiks mit der Opferszene, nach der Reinigung 2013.

halten, der Oberkörper ist nur noch teilweise vorhanden. Darin dürfte folgerichtig Abel, der Hirte, zu sehen sein. Da es im jetzigen Bestand keine Hinweise auf die Lage seiner Arme gibt, müssen sie erhoben gewesen sein, vielleicht mit einem Lamm als Opfertgabe.

Die Grundkomposition des Kunstwerkes ist auch heute noch gut ablesbar. Das Mosaikmedaillon ist bzw. war kreisrund, besitzt einen Durchmesser von ca. 3,40 m und gliedert sich in mehrere konzentrische Zonen: ein außen umlaufendes Schriftband, auf das eine breite Mittelzone mit der figurlichen Darstellung folgt, und ein weiteres Schriftband, das diese Bildzone vom zentralen Mittelfeld trennt (**Abb. 1 und 2**).

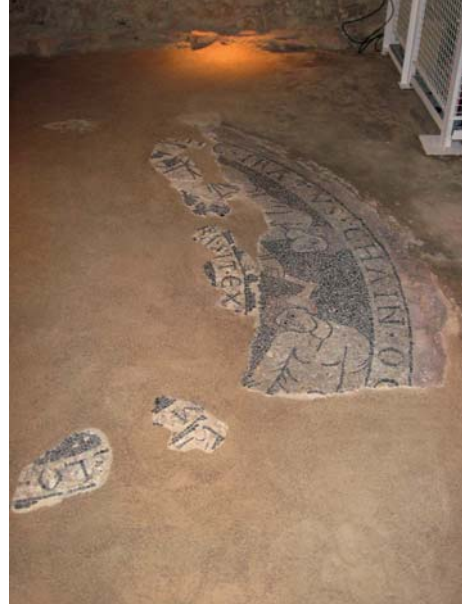
Abb. 2: Der südliche Teil mit der Brudermordszene, nach der Reinigung 2013.

Der südliche Teil zeigt den sehr drastisch dargestellten Brudermord: Kain schlägt Abel mit einer Axt den Schädel ein. Die Figur des Kain ist großteils erhalten, aber zum Zentrum des Medaillons hin lückenhaft. Von Abel fehlt der gesamte Unterkörper, aber der seitlich geneigte Kopf und der Oberkörper sind vollständig und in sehr gutem Zustand. Da beide dem ringförmigen Mittelfeld einbeschrieben sind, wirken sie der Länge nach „liegend“, sind aber eigentlich stehend bzw. kniend zu denken.

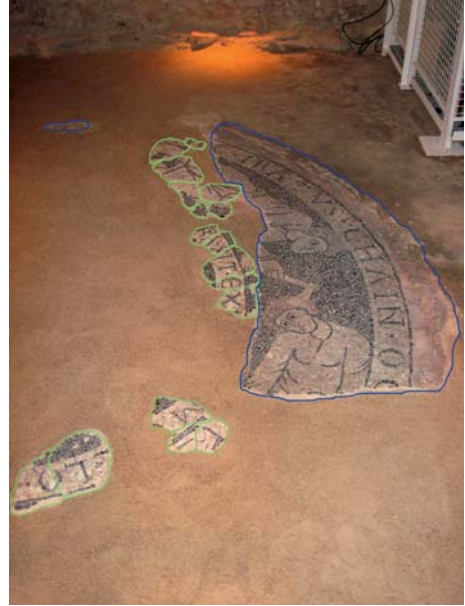
Die Hauptteile des Mosaiks wirken in sich geschlossen, aber dieser Eindruck täuscht: Genau drei Fragmente (zwei große und ein sehr kleines) sind an ihrem Entstehungsort erhalten, alle anderen wurden angesetzt (Abb. 3 und 4).

Abb. 4: Die Brudermordszene mit ebenso gekennzeichneten Fragmenten.

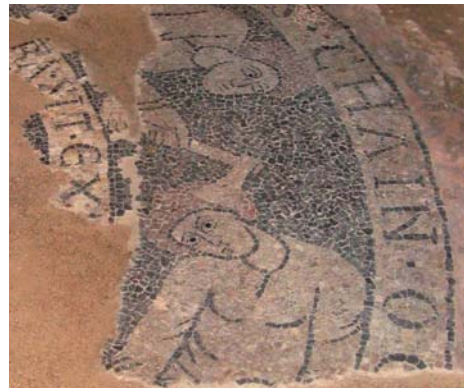
Abb. 6: Derselbe Bildteil, nach der Reinigung.

Nach der schonenden Reinigung waren alle erhaltenen Bildteile wieder einwandfrei ablesbar. Die Verschmutzung ließ sich weitgehend, aber nicht gänzlich entfernen; die erwähnte Kalkkruste beispielsweise konnte nur etwas gedünnt werden. Eine noch weitergehende Reinigung hätte aber die Substanz des Mosaiks gefährden können, ohne die Lesbarkeit der Bilder weiter zu verbessern, deshalb wurde im Interesse des Kunstwerks darauf verzichtet.

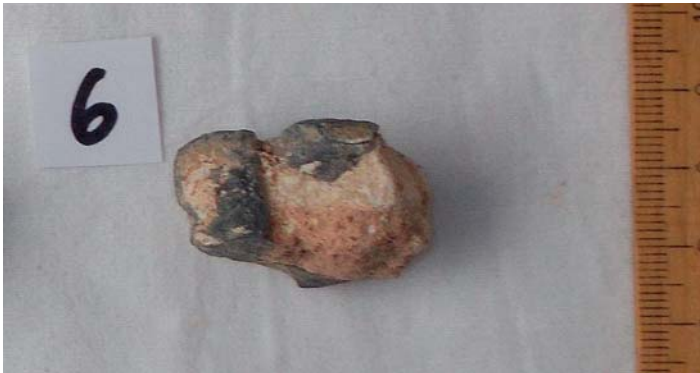
Verlegt sind die Steinchen in Kalkmörtel verschiedener Zusammensetzungen. An Einzelsteinchen oder Kleinbruchstücken mit Mörtelresten, die der Verfasserin zugänglich waren,⁷ konnte die Abfolge der Bettungsmörtelschichten weitgehend erschlossen werden.

Die unterste Lage bildet ein bereits vorhandener Estrichboden, der zu einer älteren Bauphase gehört und nicht erst vor dem Verlegen des Mosaiks aufgebracht worden ist.⁸ In diesem Estrich wird eventuell eine sehr flache, maximal wenige Zentimeter tiefe Grube ausgehoben, um das Mosaik aufzunehmen.⁹ Darauf liegt eine Schicht aus einem Kalkmörtel, der durch Ziegelsplitt rot gefärbt ist. Ziegelsplitt hat hydraulische Eigenschaften und macht einen Kalkmörtel wasserdichter, was hier vielleicht wegen der Bodenfeuchte durchaus beabsichtigt war. Als dritte Lage wird eine dünne Schicht eines bindemittelreichen weißen Kalkmörtels auf den roten aufgetragen (**Abb. 7**). Er dient als eine Art Klebemörtel, in den die Steinchen gesetzt werden. Roter Mörtel dringt dabei durch die Raumverdrängung stellenweise bis an die Oberfläche, die weiße Schicht war demnach von unregelmäßiger Stärke und der rote Mörtel noch weich. Man kann am Mosaik Stellen finden, an denen roter und weißer Mörtel nebeneinander in den Fugen sichtbar sind.

Abb. 7: Das Kleinbruchstück zeigt die Abfolge der roten und weißen Bettungsmörtelschichten.

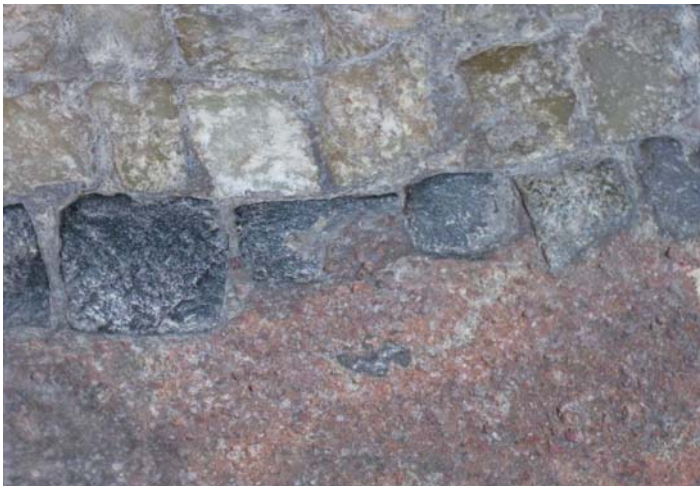
Als letzter Arbeitsgang, nach der Fertigstellung des Medallions, wird als eine Art dekorative Randversäuberung der rote

Randstreifen aufgetragen. Dies lässt sich daraus erschließen, dass sich im Randbereich des Mosaiks Steinchen finden, die von diesem roten Mörtel überdeckt werden und die man damals nicht sauber gereinigt hat (Abb. 8). Der Randstreifen liegt auf dem Estrichboden auf und ist nicht eingetieft, sondern läuft nach außen hin auf „Null“ aus.

Abb. 8: Steinchen im Randbereich, die von dem rötlichen Mörtel der Einfassung überdeckt werden.

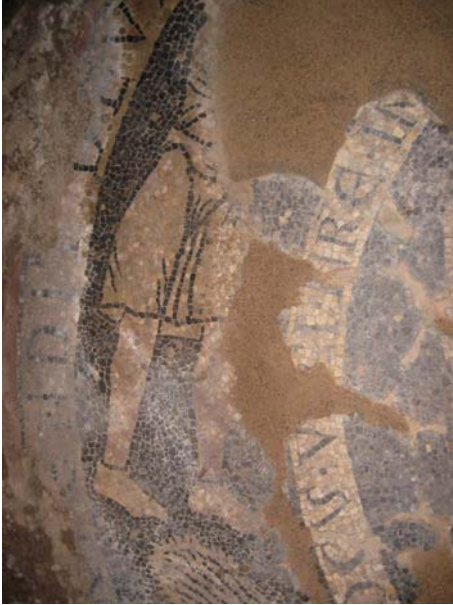
Eine weitere interessante Beobachtung betrifft ebenfalls die Opferszene, und zwar einige optisch „feucht“ wirkende, farbvertiefte Flächen (Abb. 9). Wie den Fotos aus dem Grabungsbericht zu entnehmen ist, waren sie bereits bei der Auffindung des Mosaiks vorhanden. Erst im Laufe der Zeit hinzugekommen sind aber die weißen Auflagerungen, die an den Rändern

Abb. 9: „Feuchte“ Flecken mit weißen Auflagerungen, die sie umgeben, vor der Reinigung.

dieser Flächen auftreten – und zwar nur dort, nirgendwo sonst.

Bei der weißen Substanz dürfte es sich um kalkiges und/oder salzhaltiges Material handeln, das sich an der Oberfläche abgelagert hat. Warum aber genau hier?

Ein kleinflächiger Reinigungsversuch¹⁰ deutet darauf hin, dass eine organische Substanz im Spiel sein könnte. Diese Substanz bildet offenbar eine Sperre gegen die von unten durch die Fugen zwischen den Steinchen heraufdringende Bodenfeuchte. Die Feuchte wandert zwangsläufig zum Rand der betreffenden Stellen hin und lagert mitgeführte gelöste Stoffe wie Salze oder kalkige Mörtelbestandteile dort ab, wo sie die Oberfläche erreicht und verdunstet; deshalb konnten sich die weißen Auflagerungen nur am

Rand der dunkleren, „abgedichteten“ Bereiche bilden. Diese Verdunstung konnte aber erst nach der Freilegung stattfinden, vorher verhinderte die Erdüberdeckung eine Abtrocknung.

Eine mögliche Erklärung für diese Farbvertiefungen wäre, dass es sich um die Überreste der mittelalterlichen Bodenpflege handelt. Eventuell wurde das Mosaik mit einer öl- oder wachshaltigen Substanz oder dergleichen eingelassen, um es besser zur Geltung zu bringen.

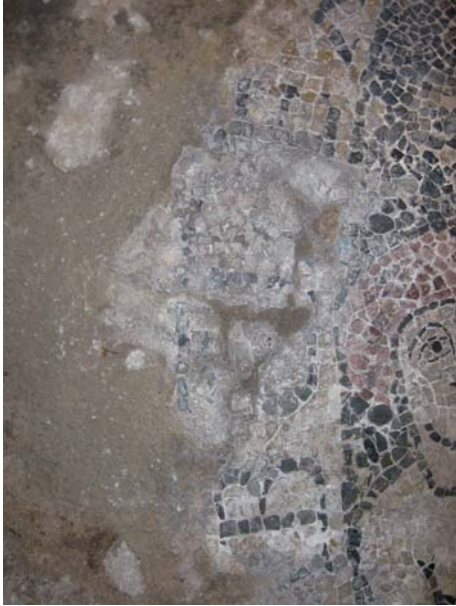
Abb. 10: Hinweis auf eine Reparatur noch im Mittelalter: Die kalkverkrustete Oberfläche bedeckt weniger sorgfältig gesetzte Buchstaben.

Der westliche Teil der Opferszene war – wie bereits erwähnt – mit einer Mauer überbaut, die die Figur des Kain bis auf Höhe der Garbe überdeckte und von der die mit Kalk verkrustete Oberfläche her-

rührt (Abb. 10). Den Grabungsfotos zufolge müssen hier kleine Teile des Schriftbandes mit Kleinfragmenten ergänzt worden sein. Diese wirken im Vergleich mit dem original erhaltenen Schriftband weniger gleichmäßig, was auch für die Buchstaben unmittelbar neben dieser Ergänzung gilt. Die Kalkkruste bedeckt jedoch diesen ganzen Bereich einschließlich der ergänzten Teile. Ebenso wurde das „E“ rechts der Ergänzung, das gerade noch außerhalb des überbauten Bereiches liegt, weniger sorgfältig ausgeführt.¹³

Daraus lässt sich zweierlei erschließen: Erstens hat man die kleine Ergänzung mit Material ausgeführt, das tatsächlich von dieser Stelle stammte. Zweitens wäre zu überlegen, ob hier nicht vielleicht bereits im Mittelalter eine Reparatur des Mosaiks stattgefunden hat: Buchstaben, die weniger sorgfältig gelegt waren als die übrigen,¹⁴ die aber trotzdem (zumindest teilweise) von der darübergebauten Mauer überdeckt waren.

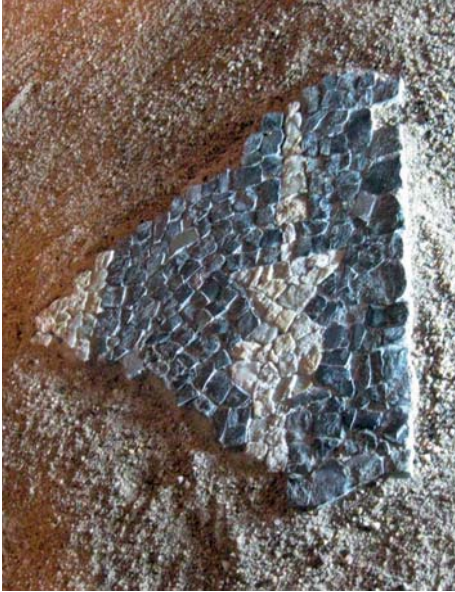
In diesem Zusammenhang richtet sich der Blick auf ein bestimmtes Mosaikbruchstück, das in frei rekonstruierter Lage im westlichen Randbereich nahe der Opferszene liegt. Das Fragment fügt sich nicht in die Kreisform ein, da es eine gerade Kante aufweist, die in seiner jetzigen Lage in Ost-West-Rich-

Abb. 11: Fragment mit geradliniger Aufkantung, das sich nicht in die Kreisform einfügt (Streiflicht).

tung verläuft. Diese Begrenzung bildet eine schwache, aber im Streiflicht deutlich sichtbare Aufkantung aus (Abb. 11).²²

Karl List interpretierte das Fragment als Einfassungskante des Reliquiengrabes und setzte es an die Stelle, an der er dieses vermutete. Der eindeutige archäologische Nachweis dafür fehlt.²³ Die geradlinige Kante mit leichter Aufkantung deutet aber tatsächlich auf irgend eine Art von rechteckigem Einbau innerhalb des Mosaiks. Nach den Untersuchungen von Blattmann käme dafür durchaus ein Altar in Frage, auch Bodinek²⁴ vermutet aufgrund der Opferthematik einen Altar im Zusammenhang mit dem Mosaik. Sein genauer Standort muss allerdings offenbleiben.
