Burgen rund um Schiltach

Heiko Wagner

Bereits im vorigen Band wurden vier Burgen rund um Schenkenzell vorgestellt, die für einen Vortrag am 29. September 2017 in Schiltach durch Begehungen neu erforscht und beurteilt wurden. Es folgen nun drei Burgen im Bereich Schiltach sowie eine Anlage, die schon zu den Schramberger Burgen zu rechnen ist. Aus der Zusammenschau ergibt sich schließlich ein Modell der Laufzeiten und des zeitlichen Verhältnisses der einzelnen Burgen zueinander.

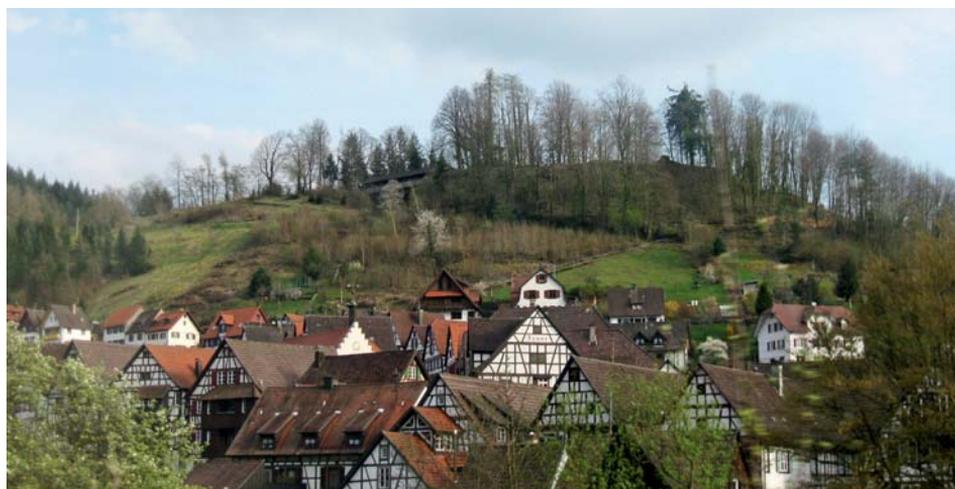
Abb. 1: Schiltach. Ansicht des Schlossbergs von Norden. Links der Halsgraben mit der Brücke, rechts im Wald der massive Mauerklotz am Westrand der Burgfläche (17.4.2012).

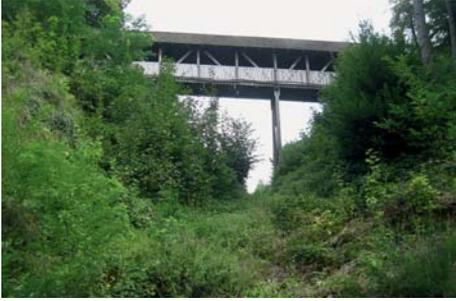
Abb. 2: Schiltach. Der Halsgraben mit der Brücke (2017).

noch eine Fläche vorgelagert, die eine Art Torzwinger bilden könnte. Unterhalb, d.h. westlich davon verläuft ein Graben über den Hang, der den Zugang erschweren bzw. lenken sollte. Im Osten führt heute über den Halsgraben eine hölzerne Brücke (Abb. 2). Möglicherweise gab es also zwei Zugänge, doch ist das nicht abschließend gesichert. Vielleicht kam zum ursprünglichen Zugang später ein zweiter hinzu; allerdings lässt der Merian-Stich auf der Ostseite keine Brücke über den deutlich sichtbaren Halsgraben erkennen. Der heutigen Holzbrücke ist im Osten eine kleine ebene Fläche vorgelagert. Unter dem Gebüsch der Nordseite scheinen stellenweise Mauerreste zu stecken; es könnte sich vielleicht um eine Vorburg gehandelt haben, oder um eine barocke, gegen die gefährdete Bergseite nach Osten gerichtete Bastion. Weiter östlich verläuft der heutige Weg auf einer Art schmalen Kamm. Bemerkenswert ist ein auffälliger großer, felsiger Hügel (der Schroffenfels), auf dem heute ein Gefallenendenkmal steht. Durch einen Felseinschnitt verläuft hier die Steigstraße von der Stadt Schiltach her, die in Richtung Willenburg und Zollhaus nach Osten weiterzieht. Dieser Hügel hätte sich gut dazu geeignet, den Verkehr auf der Straße und ggf. den Zugang von Osten her auf die Burg Schiltach zu kontrollieren. Ob hier tatsächlich etwa ein mittelalterlicher Turm oder eine barocke Bastion oder Schanze (als Vorfeldbefestigung der Burg) stand, ist unklar. Die mittelalterlichen und frühneuzeitlichen Scherben in diesem Bereich (Aushub neuerer Bauarbeiten 2017) könnten auf eine Besiedlung hinweisen. Jedoch ist auch eine Garten- oder Ackernutzung denkbar, bei der Keramikscherben mit dem Dünger (von der Burg oder von der Stadt her?) eingebracht wurden – jedenfalls tritt auch noch neuzeitliche Keramik des 19./20. Jhs. auf.

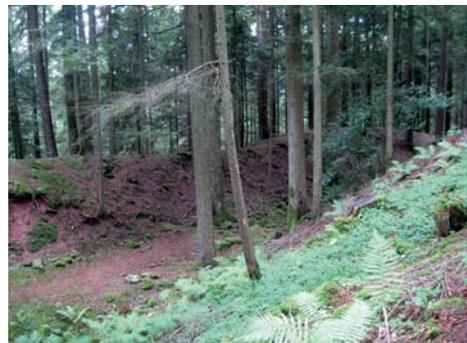
Abb. 4: Willenburg.
Der umlaufende Graben mit dem Vorwall.

Am Fuße einer bis zu 15 m hohen, teilweise künstlich verstellten Böschung läuft ein Graben mit Vorwall um (**Abb. 4**). Der

Grabenaushub wurde anfangs ringsum nach außen als Vorwall aufgetürmt. Später wurde er im Westen und Südosten gleichsam durchstoßen (bzw. dort eher von Anfang an frei gehalten), um den überzähligen Aushub in Form von zwei steilen Aushubhalten an den Hang kippen zu können. Auffällig sind die dadurch entstandenen Plattformen. Sie könnten als Aussichtspunkte und Flankierungen für den Außenbereich des Vorwalls gedient haben und waren wohl durch Holzkonstruktionen (Palisaden, Zäune und dergleichen) abgesichert.

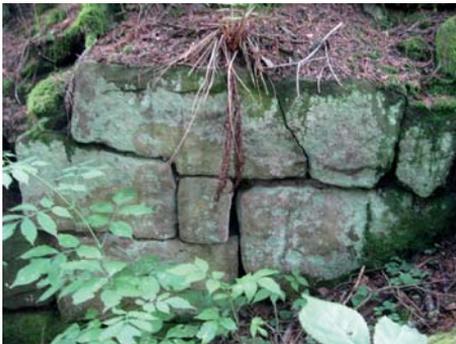
Abb. 5: Willenburg. Mauerdetail mit der Einpassung von Quadern.

Außen an der Ringmauer der Kernburg zeigt sich noch Mauerwerk aus eher kleinen Sandsteinquadern, die auch (**Abb. 5**) durch eine winklige Einkerbung zusätzlich miteinander verzahnt werden konnten. Das Mauerwerk macht durchaus hochmittelalterlichen Eindruck. Wichtig ist ein Eckbereich im Nordosten (**Abb. 6–7**), der etwas den Hang hinunter gezogen ist. Er

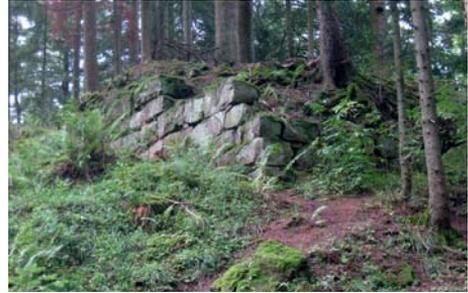
Abb. 6: Willenburg. NO-Ecke außen am Hang.

besteht aus großen, teilweise gebuckelten Quadern. Auf der als gefährdet empfundenen SO-Seite ist die Ringmauer schildmauerartig verdickt. Jedoch könnte hier auch ein Wohnturm gestanden haben; im Innern liegt in diesem Bereich ein großer Steinhaufler, der laut einem Vorbericht durch die bei der Ausgrabung angefallenen Steine entstanden ist. Wie weit die Grabung anfangs in diesen Bereich hineinreichte, ist unklar. Sie erfasste offenbar keine Maueransätze einer

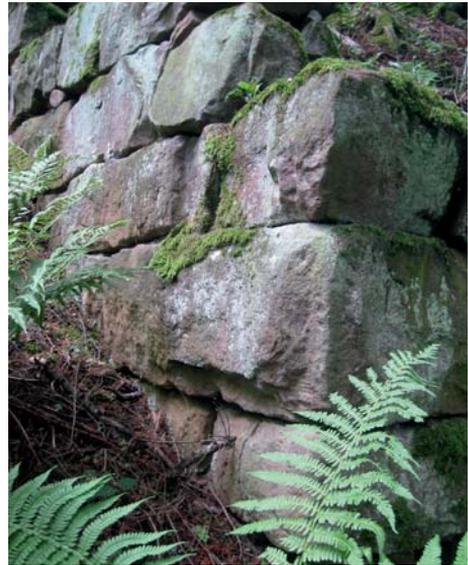
Abb. 7: Willenburg. Detail der NO-Ecke mit einem echten Buckelquader mit Randschlag.

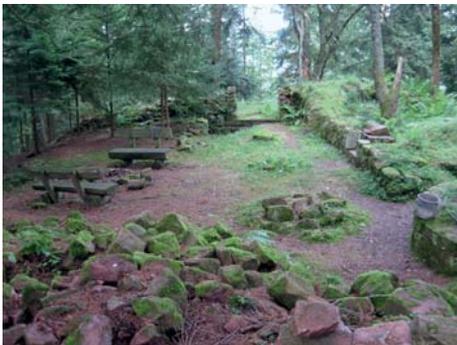
Abb. 8: Willenburg. Ansicht des Burghofes von Südost. Randständige Bebauung.

Entlang der Nord- und Westseite waren innen an die Ringmauer Gebäude angelehnt (Abb. 8), deren Eingangstüren und Türschwellen noch gut erhalten sind. Im Hofbereich, angelehnt an ein Gebäude, soll sich ein Backofen (?) befinden zu haben. Ein kleiner gemauerter Spitzbogen unter dem heutigen Bodenniveau (Abb. 9) setzt eine vorgelagerte Arbeitsgrube voraus. Arbeitstechnisch macht es jedoch keinen Sinn, einen Backofen in den Boden einzutiefen. Die anzunehmende Arbeitsgrube hätte außerdem den Zugang in das westlicher gelegene Gebäude mindestens behindert. Daher ist eine ältere Zeitstellung dieses Befundes anzunehmen; die Konstruktion gehörte zu einer älteren Burgphase. Die angrenzende Mauer des Gebäudes kann erst entstanden sein, als man den „Ofen“ aufgab oder sogar seine Bedienungsgrube schon längst wieder verfüllt war.

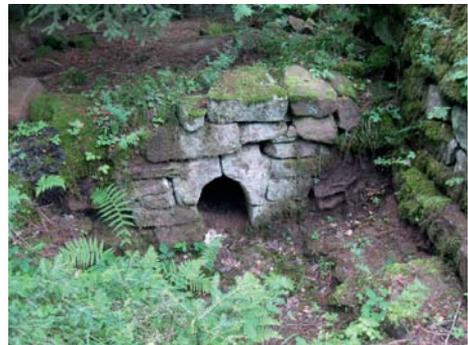
Abb. 9: Willenburg. Schürloch einer Unterbodenheizung. Rechts eine jüngere Gebäudewand.

veröffentlichter Befund von einer frühen Burg auf dem Altenberg bei Füllinsdorf (Kanton Baselland, Schweiz) weist darauf hin, dass es sich um ein Hypokaust, eine Heizungsanlage unter dem Boden, handelt. Einige derartige um das 10. Jh. auf älterer Grundlage entstandene Heizsysteme sind inzwischen aus mittelalterlichen Burgen („Schlüssel“ bei Klingenmünster in der Pfalz, Sulzbach in Bayern, Wolfsölden in Württemberg) und den Königspfalzen Tilleda, Werla und Pöhlde bekannt. Damit wurden entweder darüber liegende Wohnräume beheizt oder aber eine Badstube betrieben. Die gemauerte Schüröffnung lag, von einer Bedienungsgrube erschlossen, unter dem Boden. Ein gemauertes Kragkuppelgewölbe oder dergleichen schloss den Brennraum nach oben hin bodeneben ab. Eine obenauf, im Boden des Raumes ausgesparte Öffnung blieb beim Anfeuern mit einem Abdeckstein verschlossen, bis der Rauch aus dem Brennraum durch eine andere Öffnung entwichen und nur noch die Hitze vorhanden war. Wie die darüberliegenden Konstruktionen (Wohn- oder Baderaum, oder Hitzekammer mit Steinen für die Wärmespeicherung) aussahen, ist aufgrund der Zerstörung dieser Strukturen in späteren Zeiten nicht bekannt; nur die Befunde unter dem Boden blieben erhalten. Im Falle von Füllinsdorf war vor dem Brennraum noch eine mit dünnen Mauern abgestützte Bedienungsgrube von 3 × 1 m Fläche und 70 cm Tiefe mit einer ehemaligen Zugangstreppe erhalten. Es konnte wohl eher ein einzelner Raum denn ein ganzes Gebäude beheizt werden.

Es ist also damit zu rechnen, dass auf der Willenburg ein auf diese Weise beheizbarer Raum (es kann durchaus ein Holz- oder Fachwerkgebäude gewesen sein) oder eine Badstube bestand. Ob diese etwa für einen Aufenthalt eines durchreisenden Zähringerherzogs bestimmt war – das Kinzigtal stellte immer eine wichtige Verkehrsverbindung dar – oder wer ggf. die Badstube benutzen durfte, bleibt unbekannt.

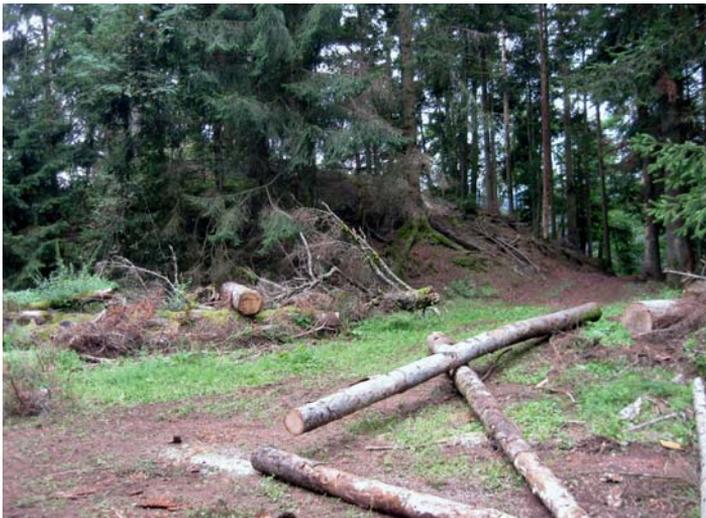
Abb. 10: Sog. Klingenburg. Der erste Burghügel, davor der als Waldweg genutzte Halsgraben (2017).

Am 14.10.2005 und am 3.8.2017 wurden zwei Begehungen der Burgstelle unternommen. Dabei konnten zusätzliche, bisher nicht beachtete Geländespuren erkannt und durch die Funde grob die Datierung der Burg geklärt werden. Die Burg ist nicht auf den in der Literatur mehrfach besprochenen Turm beschränkt. Die Burg war ursprünglich viel länger und zog sich noch weiter nach Nordosten, den Bergkamm hinauf. Von der Hochfläche im Norden oder Nordosten herkommend, stößt man zunächst auf einen ehemaligen Halsgraben (**Abb. 10**). Durch den Bau eines breiten Waldweges ist die Situation verändert. Außerhalb des Halsgrabens zeichnet sich im Unterholz eine schmale ebene Terrasse ab, bei der es sich um einen oder den ehemaligen Zugangsweg zur Burg handeln könnte. Auf den Halsgraben folgt nach innen ein ausgedehnter hoher Hügel, auf dem ursprünglich wohl ein Wall oder eine Mauer

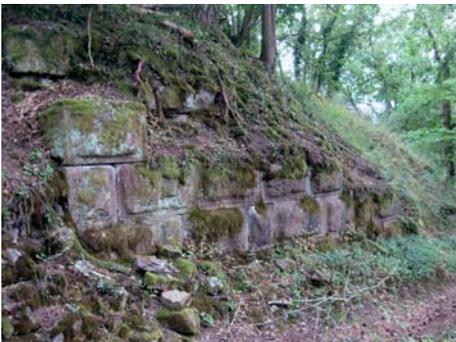
Abb. 13: Sog. Klingenburg. Die Mauer aus Buckelquadern.

piste noch drei Steinlagen erhalten. Durch die Reste des Füllmauerwerks und einen nach hinten ablaufenden Block ist insgesamt noch eine Höhe von 5–6 Steinlagen erkennbar. Splitter von Sandsteinen liegen im Hangschutt; vermutlich wurden durch späteren Steinraub die meisten Mauerblöcke abgefahren, dabei wohl zerlegt und in der Umgebung verbaut. Herumliegende Kalkkiesel und Kalkmörtel sind aus dem Füllmauerwerk ausgewittert. Der Muschelkalk für den Kalkmörtel der Burg musste ebenso wie der Buntsandstein herantransportiert werden. Buntsandstein findet sich beispielsweise in der Umgebung der „Willenburg“, der Muschelkalk weiter östlich auf den Hochflächen im Raum Aichhalden.

Es könnte sich bei diesem Bauwerk um einen Bergfried oder auch um einen Wohnturm gehandelt haben. Die derzeit nicht völlig zu verifizierende Skizze bei Fautz könnte jedoch auch einen rechteckigen Baukörper in Art eines Donjons oder Palas andeuten (?).

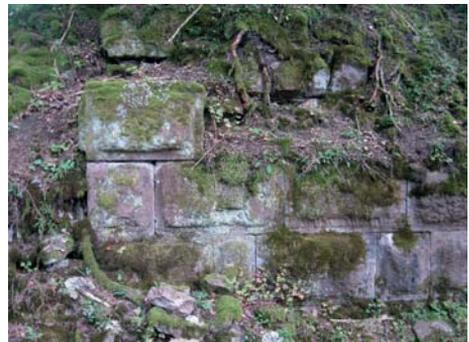
Abb. 14: Sog. Klingenburg. Detail der Buckelquader.

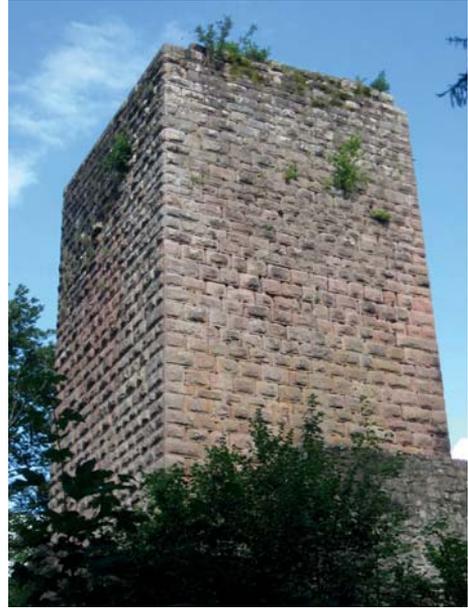
Abb. 15: Burg Schilteck bei Schramberg. Der Bergfried von Südwesten (2017).

Am besten erhalten ist das markanteste Bauteil, der Bergfried (**Abb. 15**). Der ausgebrochene Ostteil im oberen Teil des Turmes wurde offenbar im Jahre 1965 wieder aufgemauert. Auf der Ostseite besteht ein spitzbogiger Hocheingang; die ehemals davorliegende hölzerne Plattform wurde von drei großen Kon-

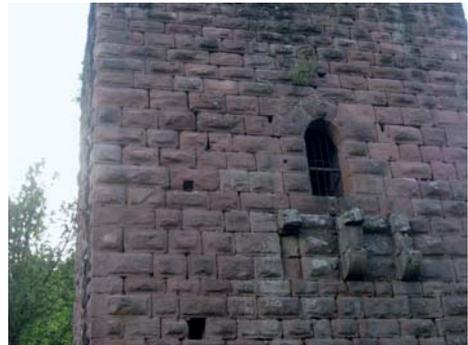
Abb. 16: Schilteck. Ostseite (Hofseite) des Bergfrieds. Hocheingang mit Konsolsteinen und Resten des Dachanschlages des ehemaligen hölzernen Zugangs.

solsteinen getragen (Abb. 16). Eine in die Buckelquader eingehauene diagonale Linie führt schräg nach unten. Sie zeigt den Anschlag eines ehemaligen Daches an, das einen hölzernen Zugang deckte. Kleine Balkenlöcher und ein größeres in der Turmwand zeigen den hölzernen Gang und die Verankerung des Daches an. Vermutlich gab es noch senkrechte Stützelemente (Pfosten), die frei standen und daher nicht mehr vorhanden sind. Der Zugang begann bereits auf der südlichen Seite des Turmes, wo sich die Einarbeitungen in die Buckelquader fortsetzen. Zwischen Bergfried und südlicher Ringmauer scheint eine Tür bestanden zu haben. Anscheinend begann der Zugang ebenerdig; vielleicht bestand zusätzlich auch noch ein Zustieg von der hohen südlichen Ringmauer her. Ein gemauerter Absatz in Form einer kleinen Plattform an einem Versprung der Ringmauer ist im jetzigen Zustand nicht recht erklärbar. Falls es sich nicht um eine Neuschöpfung im Rahmen der Sanierungsarbeiten handelt, könnte sie im Zusammenhang mit diesem Zugang stehen.

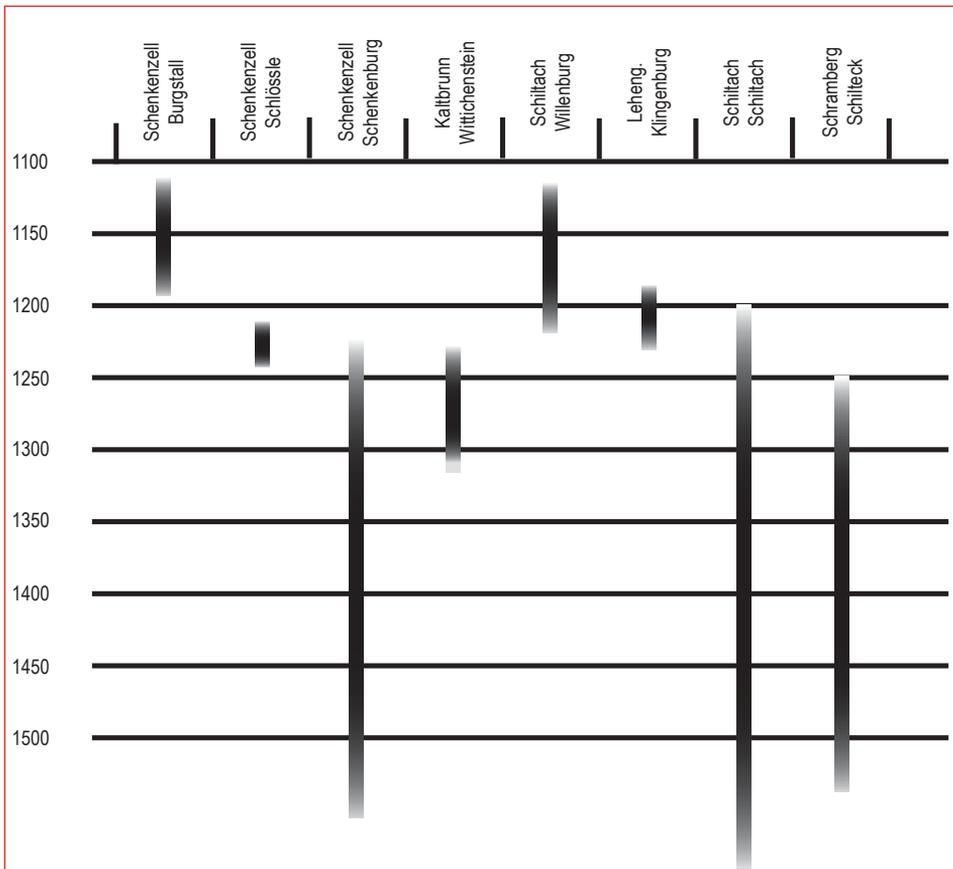
Abb. 17: Schiltach und Schenkenzell. Tabelle mit den durch die Keramik ermittelten Laufzeiten der Burgen.

Als Ergebnis kann eine Synopse (Abb. 17) erstellt werden. Sie zeigt eine grobe, noch mit einigen Unsicherheiten behaftete Graphik der Laufzeit der Burgen. Anfangs bestanden zwei, zu den meisten Zeiten drei Burgen gleichzeitig in diesem Raum. Zu den Spitzenzeiten um etwa 1230–1300 bestanden zeitweise vier Anlagen. Damit relativiert sich etwas die auf den ersten

Blick enorm hohe Burgendichte. Sie räumt den Platz zugunsten eines viel dynamischeren Modells, in dem viele der Burgen eher kurze Zeit bestanden. Nur drei Burgen (Schiltach, Schenkenburg und Schilteck) bestanden über mehrere Jahrhunderte.
