Caroline Bleckmann/Michaela Jansen

BAUEN, GEBAUT, ABGERISSEN

Die bauliche Entwicklung am Konstanzer Kaufhaus

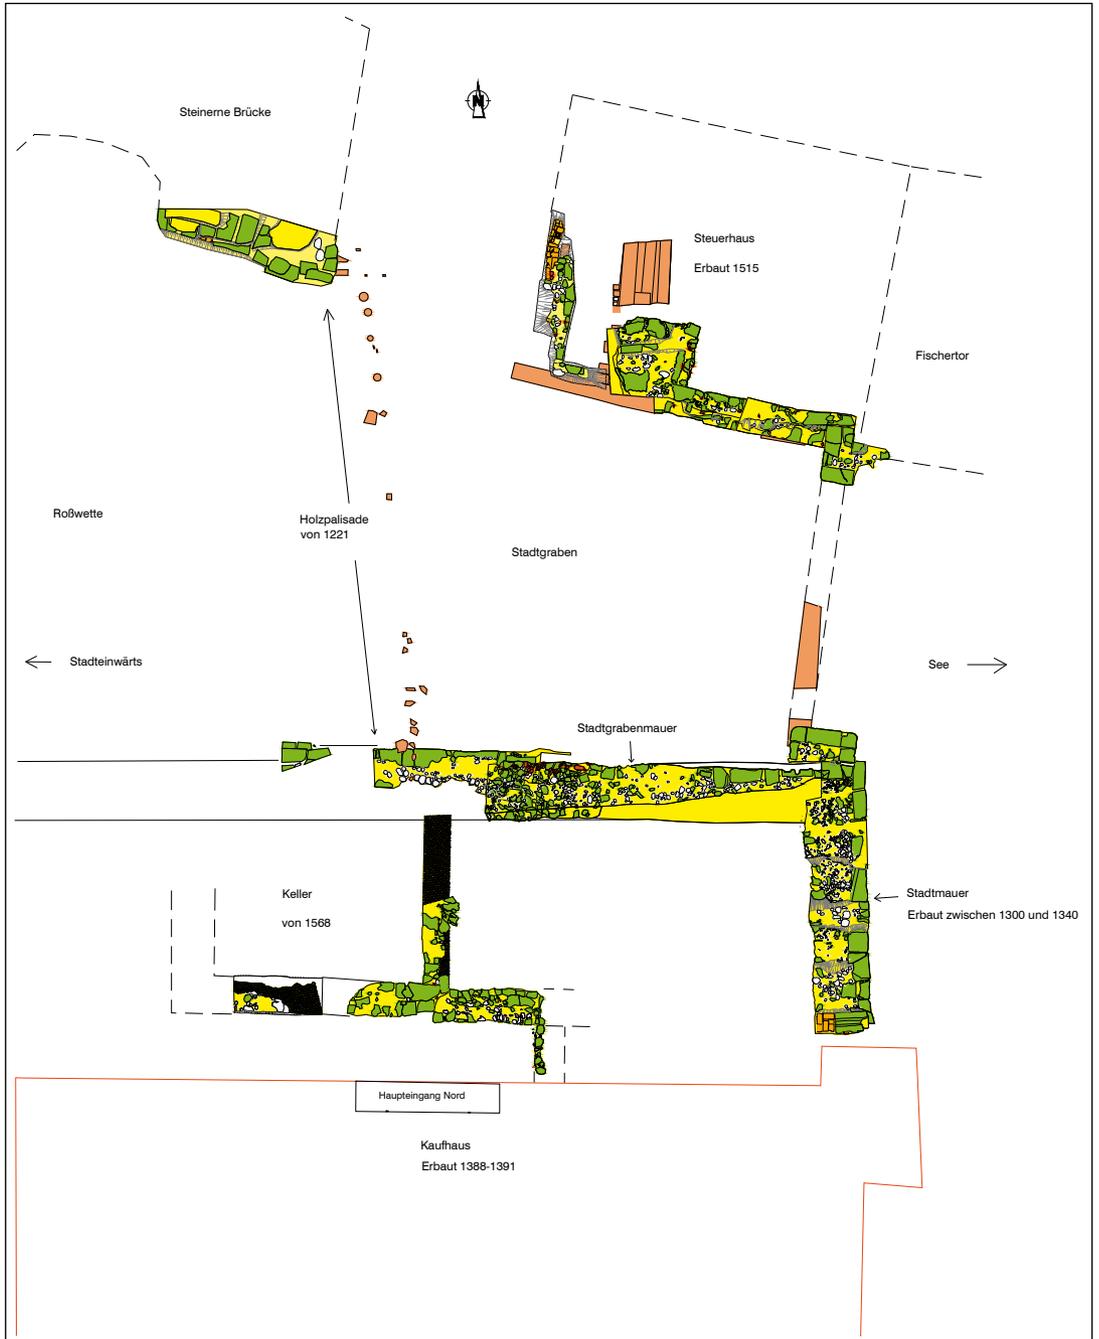
Abb. 1: Wichtige Hauptstrukturen, die während der Ausgrabung freigelegt wurden und ihr postulierter weiterer Verlauf (Planzeichnung: M. Jansen/C. Bleckmann, RPS).

EIN SPERRWERK (ABB. 1)

Der älteste aufgedeckte Befund ist eine hölzerne, Nord-Süd verlaufende Pfostenreihe, die auf einer Länge von 31 m erfasst wurde, und die direkt in die anstehende Seekreide eingebracht wurde³. Die Pfosten weisen einen Abstand von nur wenigen cm bis zu etwa 40 cm auf. Die größeren Abstände könnten auch erhaltungsbedingt sein. Vorgelagert ist ein nachträglich angebrachter »Wellenbrecher« aus Geröll⁴. Die Hölzer wurden weitestgehend gezogen und dendrochronologisch untersucht⁵. Fast alle datierbaren Pfosten dieses Sperrwerks wurden 1221 gefällt, so dass eine Errichtung in diesem oder dem Folgejahre belegt ist⁶.

ERRICHTUNG DER »STADTMAUER IM SEE« (ABB. 1)

BAU DES KAUFHAUSES 1388–1391 (ABB. 1)

BAU DES STEUERHAUSES 1515 (ABB. 1)

EIN GEBÄUDE MIT KELLER AUS DEM JAHRE 1568 (ABB. 1)

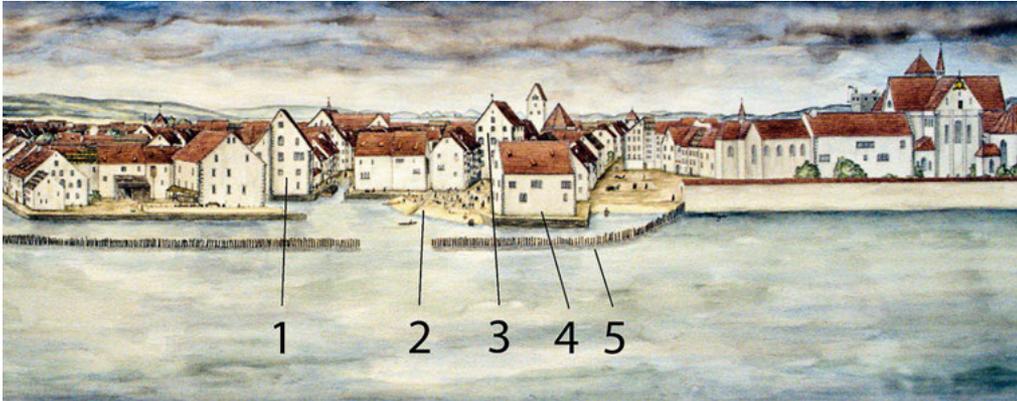
Abb. 2: Visualisierte Stadtansicht der Stadt Konstanz, vor dem Bau des Kaufhauses und der Stadtmauer, vom See aus gesehen.

1: Salmannsweilerhof; 2: Fischmarkt; 3: Hohes Haus; 4: Rathaus; 5: Holzpalisade (Rekonstruktion C. Bürger).

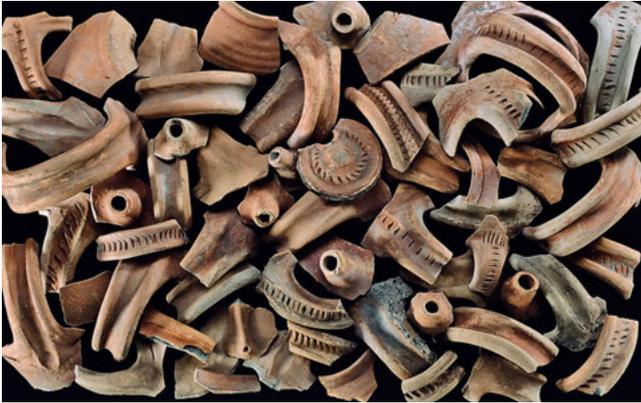
Abb. 3: Fragmente von Bügelkannen aus den Schichten über dem Wellenbrecher (Foto: M. Schreiner, ALM).

Aus den Schichten, die sich durch Seegang auf dem Wellenbrecher ablagerten, stammt ein interessantes Fundensemble. Es besteht aus unzähligen Scherben von Bügelkannen, die zur Aufbewahrung von Flüssigkeiten dienten (Abb. 3). Der hier aufgefundene Typ Bügelkanne war zwischen der zweiten Hälfte des 13. Jahrhunderts und dem Beginn des 14. Jahrhunderts in Gebrauch¹². Sowohl die dendrochronologischen Ergebnisse der Untersuchungen an den Pfosten als auch die zahlreichen Keramik-

funde belegen eine Laufzeit des Sperrwerks bis zum Ende des 13. Jahrhunderts.

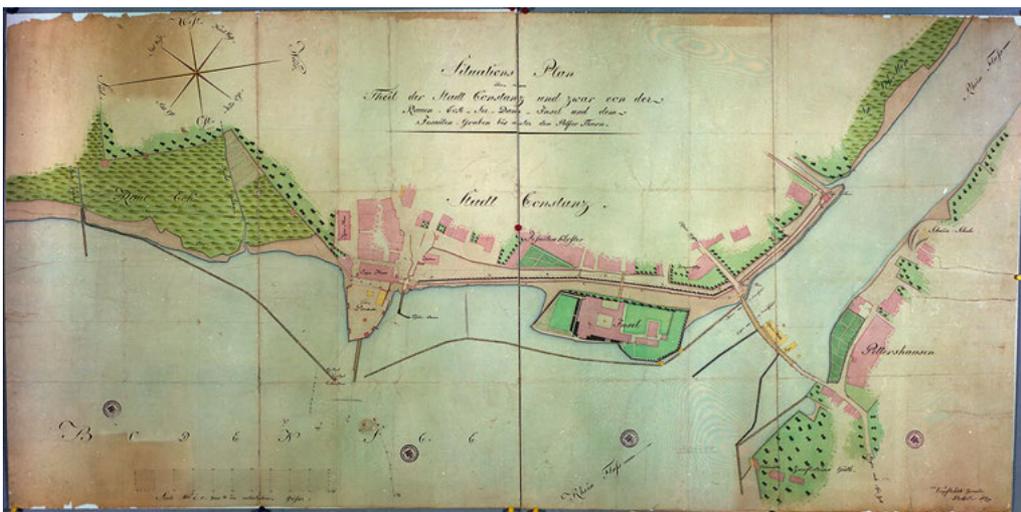
Abb. 4: Geometrisches Planaufmaß der Wasserseite der Stadt Konstanz von 1826/27 (Konstanz, Stadtarchiv).

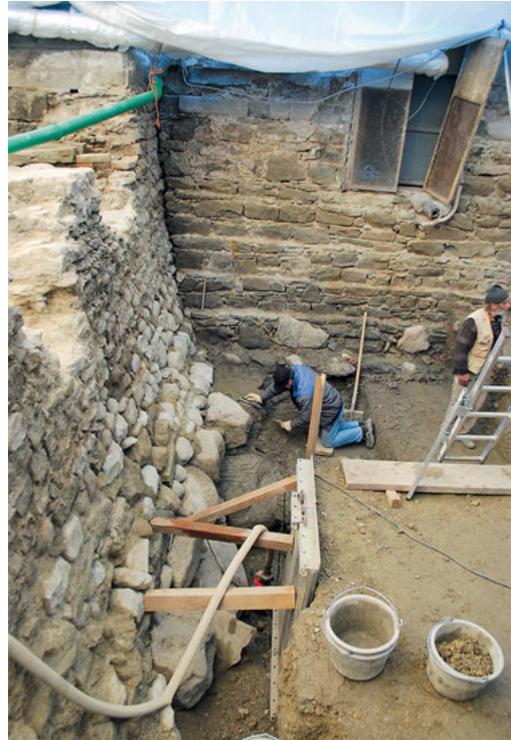
Abb. 5: Links auf dem Foto ist die Stadtmauer zu sehen, im unteren Bereich mit den massiven Gerölln. Vorn das Fundamentmauerwerk des Kaufhauses, das gegen die Stadtmauer angesetzt wurde. Die Baufuge zwischen beiden Mauerwerken ist deutlich sichtbar. Blickrichtung Süd (Foto: RPS).

Während der Ausgrabung wurde die Ecke, an der Stadtmauer und Kaufhaus zusammenstoßen, freigelegt: Es zeigte sich, dass das nördliche Kaufhausfundament gegen die bereits bestehende Stadtmauer gebaut wurde (Abb. 5). Die Schichten westlich, stadteinwärts, der Stadtmauer liefern sogar genauere Datierungsansätze. Wie bereits oben erläutert, datiert das Material aus den Schichten, die entstanden waren, bevor die Stadtmauer errichtet wurde, in die zweite Hälfte des 13. Jahrhunderts. Des Weiteren dürfte um 1295 die Holzpalisade zum See hin das letzte Mal ausgebessert worden sein, und dieser Umstand kann nur anzeigen, dass die Stadtmauer zu diesem Zeitpunkt noch nicht stand.

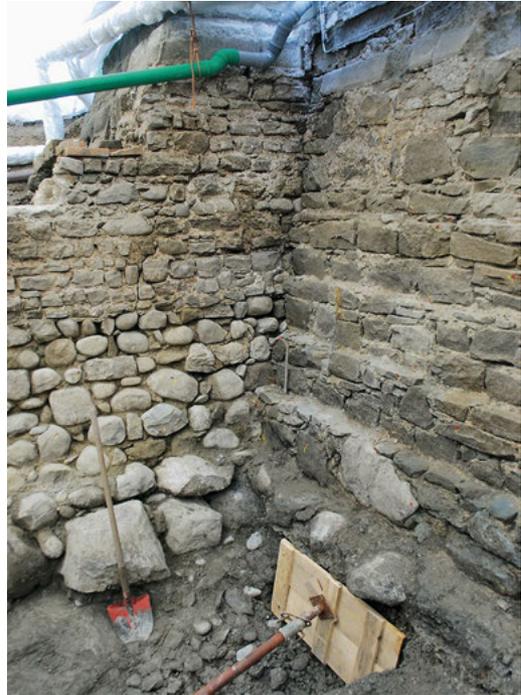
Abb. 7: Nördliches Kaufhausfundament (rechts) mit den deutlich im Fundamentmauerwerk zu erkennenden Stufen. Links: Stadtmauer. Blick in Richtung Südost (Foto: RPS).

Interessant ist, dass das nördliche Fundament des Kaufhauses zwei verschiedene Bautechniken aufweist: Im östlichen Drittel zur Stadtmauer hin ist das Fundamentmauerwerk abgetreppt, die Stufen korrespondieren in etwa mit den Mauerabschnitten der Stadtmauer (Abb. 7). Für diesen Bereich ist eine Baugrube belegt. Westlich davon ist das Fundament hingegen senkrecht ohne Versprünge aufgemauert worden und weist verstrichenen Mörtel an der Maueroberfläche auf. Dies spricht dafür, dass dieser Bereich noch nicht aufgefüllt und damit zugänglich war. Dieser Umstand ist ein weiterer Hinweis darauf, dass das Kaufhaus zum Teil in der Berme hinter der Stadtmauer errichtet wurde. In der Mitte des Fundamentmauerwerkes war ein Entlastungsbogen in die Mauer eingebaut (Abb. 8), der vermutlich das Mauerwerk aufgrund des

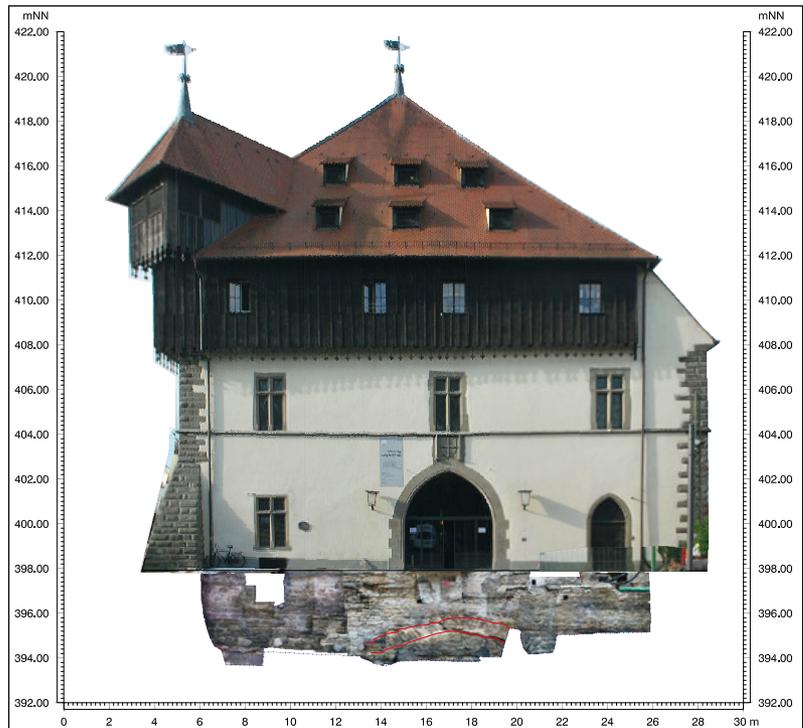
Abb. 8: Fotogrammetrische Aufnahme der Nordseite des Kaufhauses mit seinem bei den Ausgrabungen freigelegten Fundamentmauerwerk, mit dem Entlastungsbogen (mit roten Linien nachgezeichnet) (Abb: C. Bleckmann; RPS).

unterschiedlichen Baugrundes im Übergang zwischen dem aufgeschütteten, östlichen Bereich (Berme) und der Flachwasserzone im Westen stabilisieren sollte.

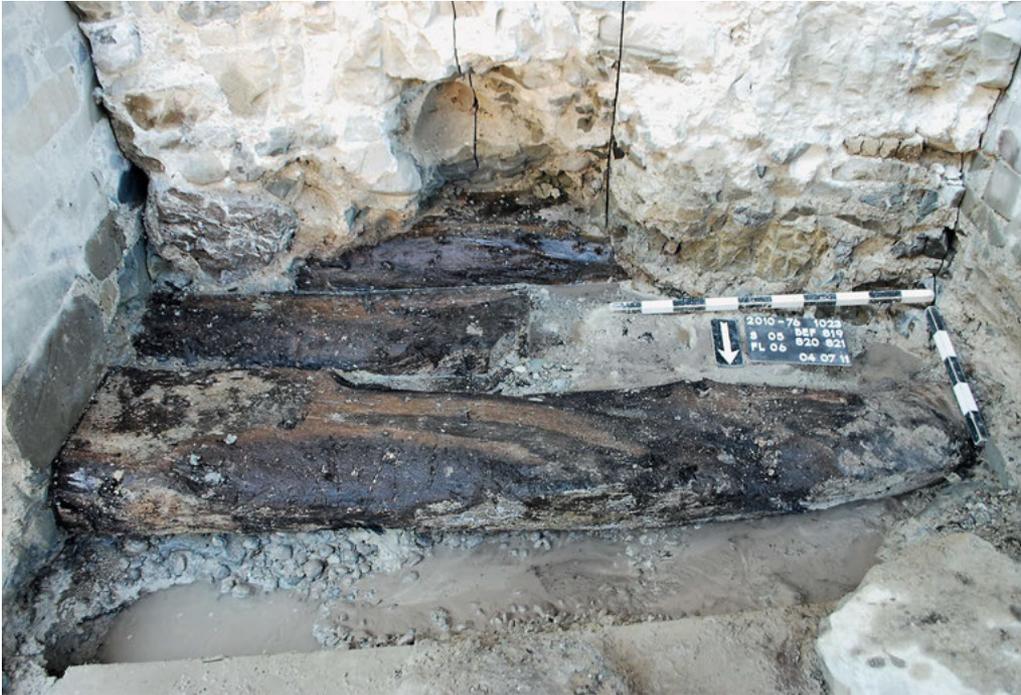
Abb. 9: Drei der insgesamt 5 Schwellbalken unter dem nördlichen Fundamentmauerwerk (Foto: RPS).

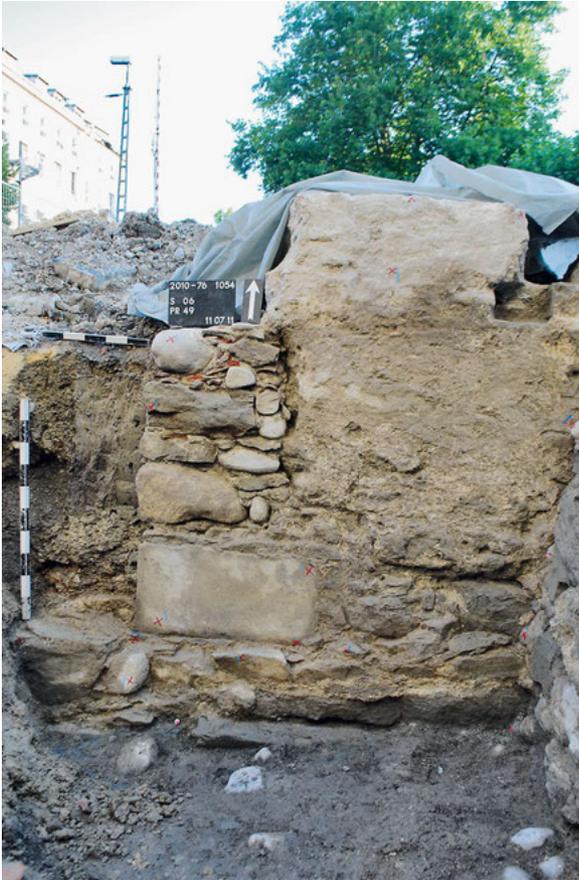
Abb. 13: Rechts im Bild ist das angesetzte Mauerwerk zu sehen, in der Mitte der verputzte Bereich. Links davon ist das Mauerwerk wohl nach Aufgabe des Gebäudes mit Teil- oder Ganzunterkellerung im Westen abgebrochen worden und mit einem stumpfen Ende versehen worden (Foto: RPS).

Im Westen der Mauer, die den Stadtgraben begrenzte, war im Laufe der Baugeschichte des Konzil-Vorplatzes ein Mauerwerk rechtwinklig angesetzt worden. Dieses Mauerwerk verlief von der Stadtgrabenmauer etwa 4,50 m nach Süden, um dann nach Westen abzubiegen. Dort konnte das Mauerwerk noch über 6,20 m verfolgt werden, bevor es durch eine im beginnenden 20. Jahrhundert in Beton gegossene Klärgrube gestört wurde. Die Innenseiten aller Mauern wiesen Wandverputz auf. Der Fußboden des Raumes lag nach der Unterkante des Putzes etwa 1 m unter der Eingangsschwelle des Kaufhauses. Das untere Geschoss des Gebäudes war also im unteren Bereich in die Erde eingetieft (Abb. 13). Zwischen dem Gebäude und dem Kaufhaus verblieb ein Weg von 1,90 m Breite.

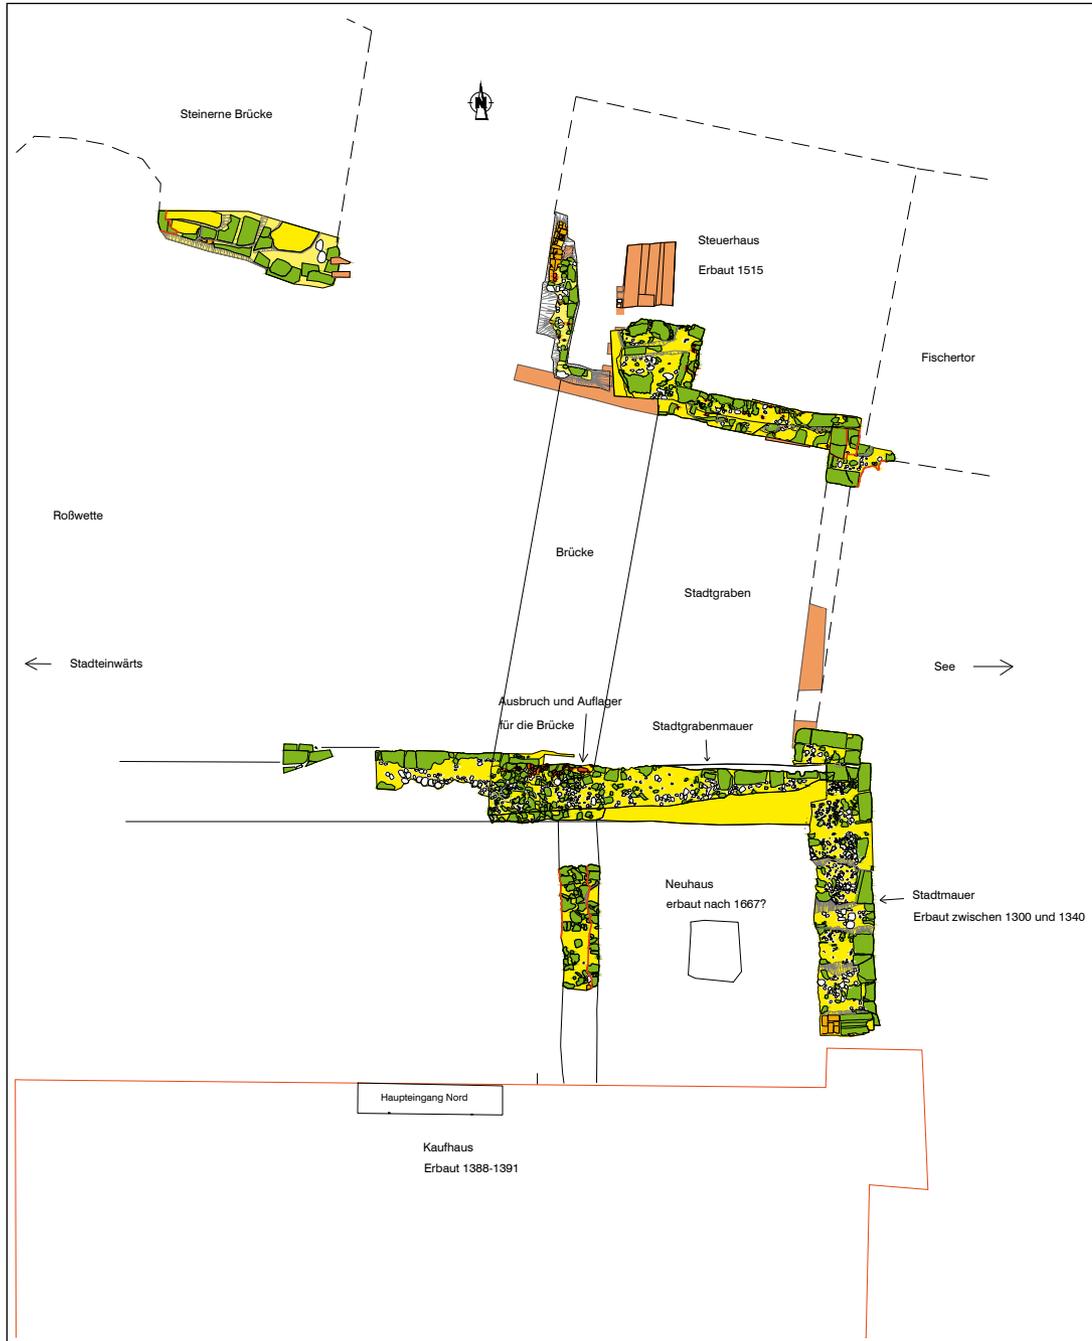
Abb. 14: Das Gebäude mit Keller wird vermutlich abgerissen, die Mauern bis auf Höhe des Laufhorizontes gekappt. Ein neues Gebäude wird in dem annähernd quadratischen Bereich zwischen Stadtmauer, Stadtgrabenmauer und Kaufhaus, östlich des Eingangsbereiches, errichtet. In der Mitte des Gebäudes steht ein quadratisches Pfeilerfundament (Planzeichnung: M. Jansen/C. Bleckmann, RPS).

Bei dem jetzigen Bearbeitungsstand kann davon ausgegangen werden, dass das teilunterkellerte Gebäude aufgegeben wurde und an dessen Stelle, zwischen Stadt- und Stadtgrabenmauer ein neues Gebäude errichtet wurde – das in den Quellen des 19. Jahrhunderts als »Neuhaus« bezeichnete Haus – in welchem das Stadtarchiv untergebracht war. Der Grund hierfür ist unbekannt, zu dessen Bauzeit sind in den Baubüchern leider keine Spuren zu finden. Ist dies ein Hinweis darauf, dass es erst nach 1667 geschah? Die Baubücher der Stadt Konstanz wurden bis 1667 geführt, zumindest bis 1616 sind alle Maßnahmen u. a. an Kaufhaus, Stadtmauer, Stadtgraben oder Roßwette aufgeführt. Es begegnen Angaben zu den äußeren Arbeiten und Umbauten, aber auch zu Änderungen

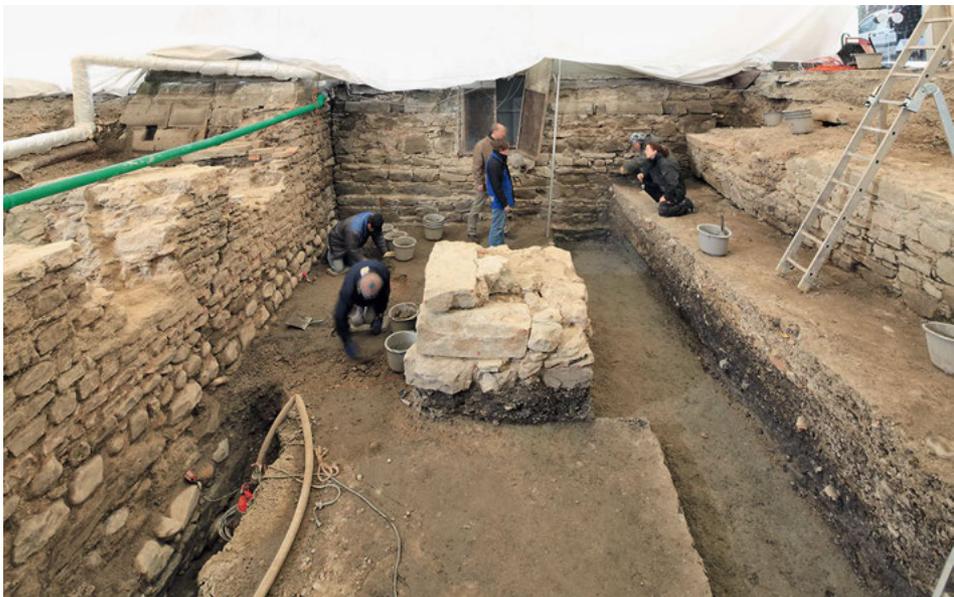
Abb. 15: Der Innenbereich des Neuhauses. In der Mitte ist das gemauerte Pfeilerfundament zu sehen, rechts die Innenseite der westlichen Mauer des Neuhauses. Links wurde die Stadtmauer als Ostwand, vorne das Kaufhaus als Südwand mitgenutzt (Foto: Stiele-Werdermann, Konstanz).

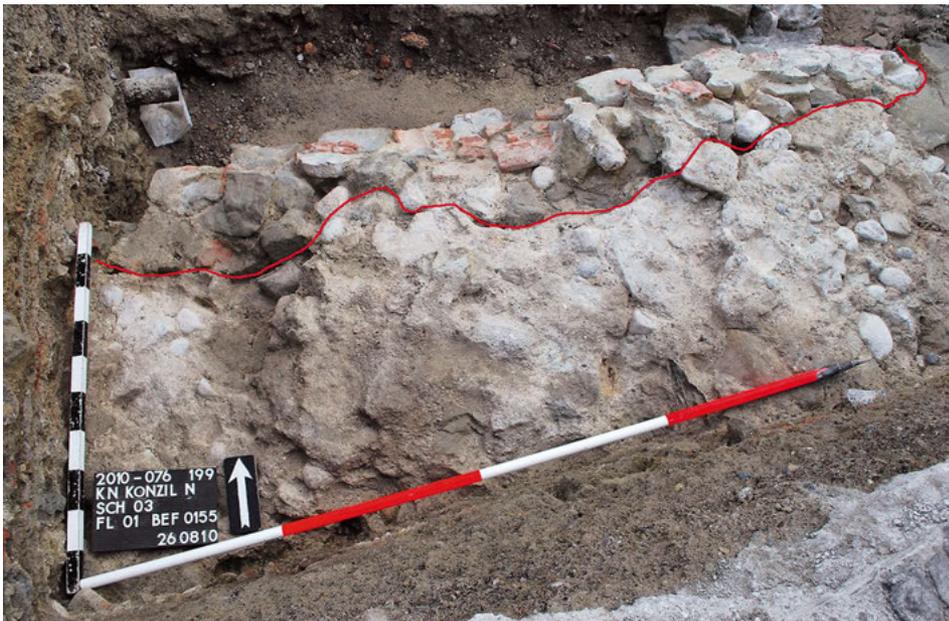
Abb. 16: Fotoaufnahme des Ausbruches von oben. Die durch ihre rote Farbe erkennbaren Ziegel und Backsteine entsprechen dem Bereich des neu aufgemauerten Bogenansatzes. Der Verlauf des Ausbruches ist mit der roten Linie nachgezeichnet (Foto: RPS).

(u. a. Biberschwänzen) und Backsteinbruch neu aufgemauert (Abb. 16). Dieser Bereich ist mit einem schrägen Auflager versehen, das sich in der Flucht nach Norden in den Wassergrabenbereich hinein erstreckte und als Brückenbogen mit einer Brückenbreite von mindestens 3 m zu rekonstruieren ist. Die Unterkante des Ausbruchs liegt im Osten bei 396,50 m ü NN und fällt leicht nach Westen ab. Er ist auf durchschnittlich 70 cm in der Höhe erhalten und liegt damit deutlich über dem ehemaligen Geländeniveau von etwa 396,85 m ü NN (Eingangsschwelle des Kaufhauses). Folglich muss der Aufgang auf die Brücke, vielleicht in Form einer gemauerten Treppe, die gesamte Breite der Stadtgrabenmauer überspannt und im Süden näher an das Kaufhaus heran gereicht haben. Der nachträgliche Eingriff in die Stadtgrabenmauer zeigt deutlich an, dass die steinerne Brücke nicht zur Bauzeit der Wassergraben- und Stadtmauer gehörte.

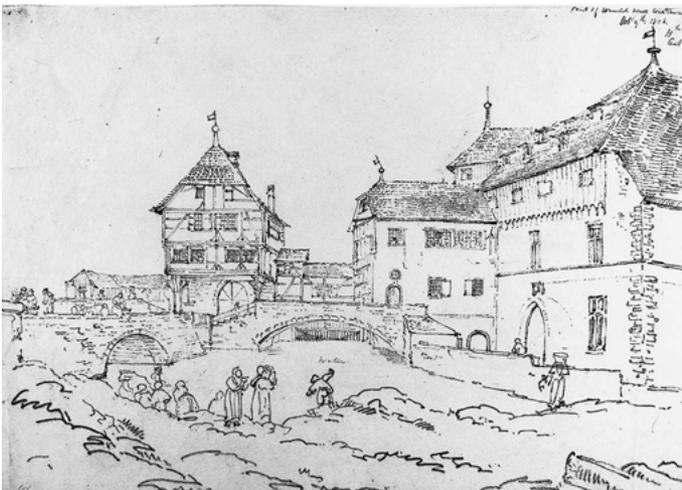
Abb. 19: Steuerhaus, Neuhaus und Kaufhaus von der Stadtseite aus gesehen aus dem Jahr 1816 (Rosgartenmuseum Konstanz).

torische Darstellungen der Stadt Konstanz. So ist zum Beispiel in der Stadtansicht von Merian aus dem Jahr 1633 nördlich vom Kaufhaus ein Gebäude mit zwei Stockwerken dargestellt, mit je zwei Fenstern (Abb. 17). Auch noch auf der Spengler Scheibe von 1653 ist der gleiche Zustand dargestellt. In einer Ansicht aus dem Jahre 1830 vom See aus erkennt man hingegen eindeutig die Norderweiterung, die auf dem Bogen über dem Stadtgraben ruht (Abb. 18), so wie auch auf einer Ansicht von der Stadtseite aus dem Jahr 1816 (Abb. 19).

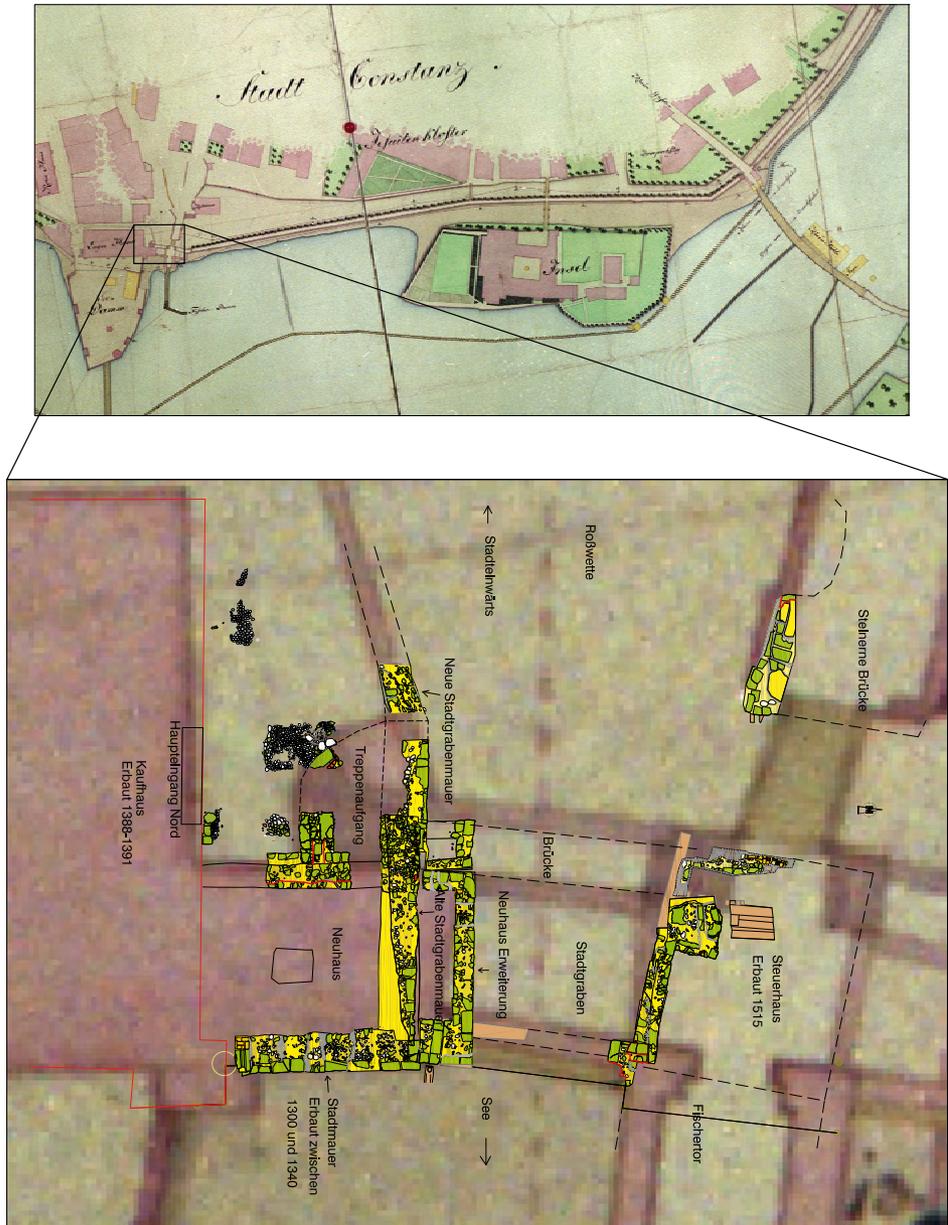
Abb. 20: Vergrößerung des Plans von 1826 mit Überlagerung der archäologischen Befunde der jüngsten Entwicklungsphase (Planerstellung: M. Jansen/C. Bleckmann, RPS).

AUS ALLEN NÄHTEN... DAS NEUHAUS WIRD NACH NORDEN ERWEITERT (ABB. 20)

Das Neuhaus wurde nachträglich um etwa 3 m nach Norden hin erweitert. Dafür wurde ein u-förmiger Mauerzug in der Breite des Neuhauses an die Außenschale der Stadtgrabenmauer angesetzt und dabei der Bogenpfeiler in diesen neuen Mauerzug integriert. Die Erweiterung wurde also in den Stadtgraben gesetzt und reduzierte so den Durchfluss an der schmalsten Stelle auf eine Breite von 6,60 m. Der Zufluss aus dem Bodensee wird während des Baus unterbrochen und das Wasser über den Stadtgraben nördlich vom Fischbrucktor geführt worden sein. Dies erfolgte vermutlich im Herbst oder Winter, da in dieser Jahreszeit der Wasserstand am niedrigsten ist. Der erweiterte Mauerzug des Neuhauses ist im Westen schmaler als das Westfundament des ursprünglichen Neuhauses. Der östliche Mauerzug der Erweiterung orientiert sich hingegen in seiner Breite an dem älteren, in das Mauerwerk integrierten Pfeiler des Steinbogens und richtet sich in der Flucht an diesem und nicht an der Stadtmauer aus. Die Stadtmauer springt sogar 26 cm nach Osten vor diese vor. Gleiches gilt für die Westseite: Das Fundament der Erweiterung springt hier 34 cm nach Osten zurück. Die Neuhauserweiterung schloss also weder im Osten noch im Westen bündig an das alte Neuhaus an, sondern wies auf beiden Seiten einen Rücksprung von etwa 30 cm auf. Allerdings ist die Flucht des alten Neuhauses unbekannt. So könnte es sein, dass das alte Westfundament des Neuhauses im Aufgehenden schmaler gemauert war als das ausgegrabene Fundament. Gleiches gilt für die Ostseite, wo das Aufgehende des Neuhauses mit einem Rücksprung auf der Stadtmauer gestanden haben könnte.

DIE STIEGE NÖRDLICH DES KAUFHAUSES WIRD NEU GESTALTET (ABB. 20)

Vermutlich nach der Erweiterung des Neuhauses, aber zeitlich nicht genauer einzuordnen, wurde der Treppenaufgang zur Brücke abgebrochen und ein neuer Aufgang gebaut. Zwei gepflasterte Ebenen beziehen sich auf diesen neuen Aufgang, was auf eine längere Nutzungszeit deutet. Das Gelniveau des älteren Pflasters liegt bei etwa 396,85 m ü NN. Das jüngere Pflaster ist in etwa auf dem Niveau von 397,00 m ü NN verlegt, zwischen ihm und der Nordmauer des Kaufhauses wurde eine schmale Reihe Sandsteinplatten von einer Breite zwischen 0,30 und 0,50 m verlegt.

An die Brücke ist eine Art Strebepfeiler angesetzt, der vermutlich die durch die Neuhaus-Erweiterung instabil gewordene Brücke über dem Stadtgraben stabilisieren sollte. Die Stadtgrabenmauer ist nicht mehr in ihrer ursprünglichen Form vorhanden, sondern durch eine mehr diagonal südlich verlaufende Mauer ersetzt worden. Der Zweck dieser Mauer, die letztendlich durch ihren diagonalen Verlauf den Wasserbeckenbereich verbreiterte, ist unklar, zumal ihr Bau durch den Abriss des westlichen Teils der massiven Stadtgrabenmauer eine immense Arbeitsleistung bedeutete.
