Stefan King

# SÜDKAPELLEN UND SÜDPORTAL DES KONSTANZER MÜNSTERS

Anmerkungen zur Bautechnik, zum Entwurfsprozess  
und zu den Baumeistern

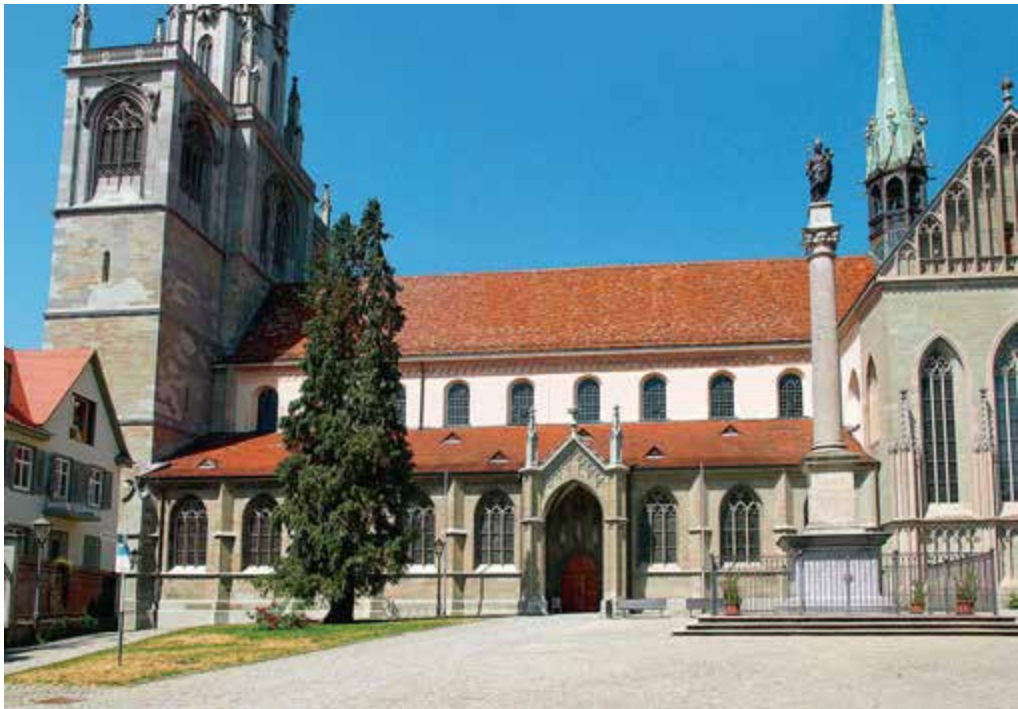
**Abb. 1:** Die Südkapellen des Konstanzer Münsters, die dem Langhaus in ganzer Länge vorgelagert sind und sich aus acht Kapellen und einem dazwischenliegenden Portal mit Vorhalle zusammensetzen.

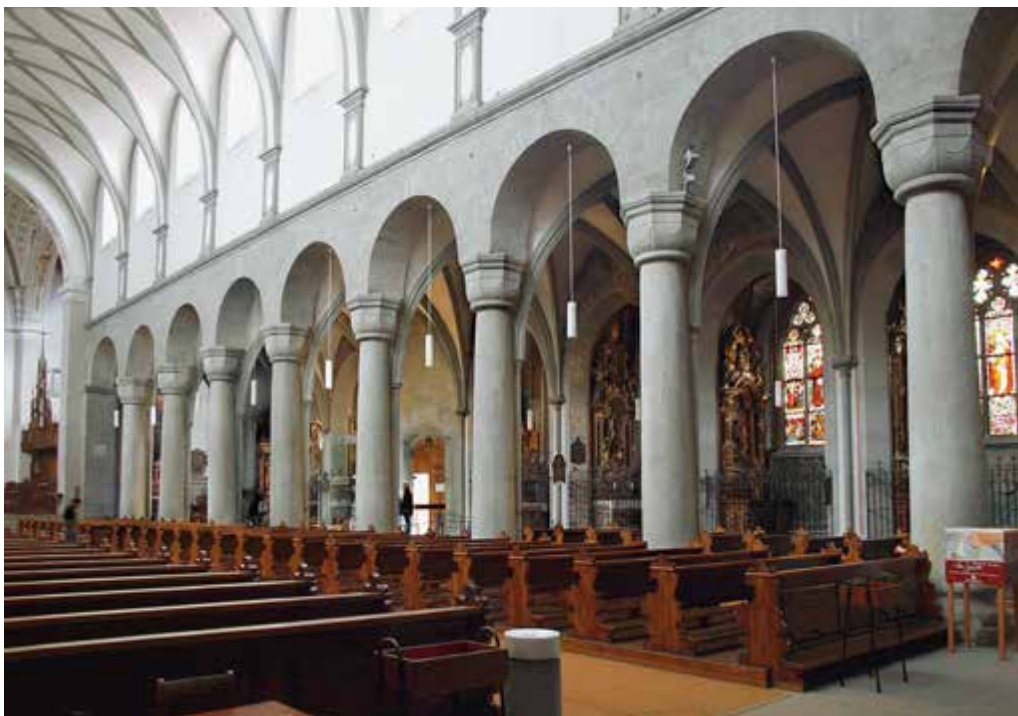
**Abb. 2:** Hinter der südlichen Langhausarkade die Scheidwand – früher die Außenwand – mit hohen spitzbogigen Öffnungen zu den Kapellenräumen und der Portalöffnung dazwischen.

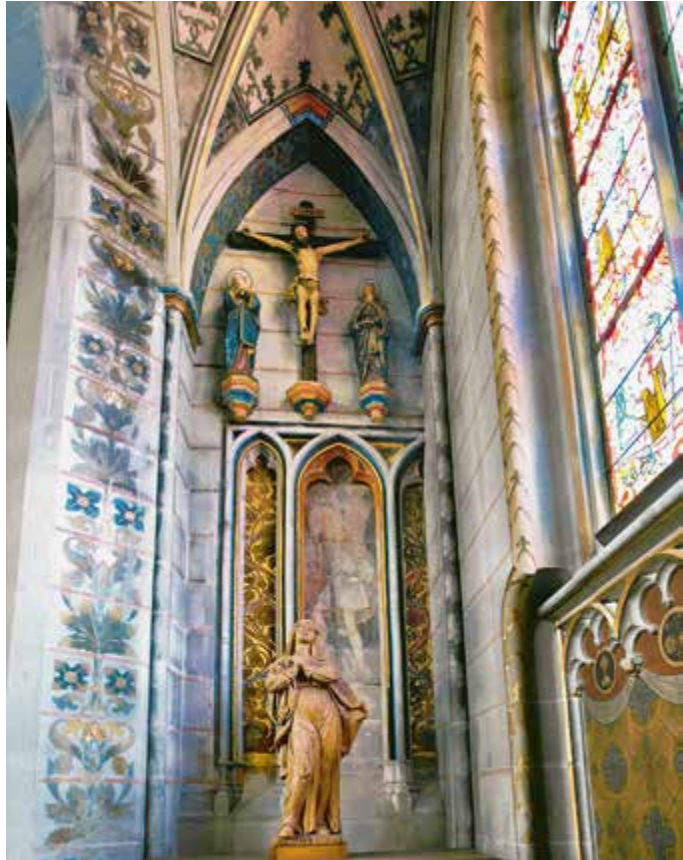
**Abb. 8:** Innerhalb der östlichen Kapelle sichtbare Blendgliederung von der früheren Außenseite des südlichen Querhausarms. Hinter der Kreuzigungsgruppe verbergen sich die Reste eines abgeschlagenen Kaffgesimses und ein Teil einer zugesetzten großen Fensteröffnung.

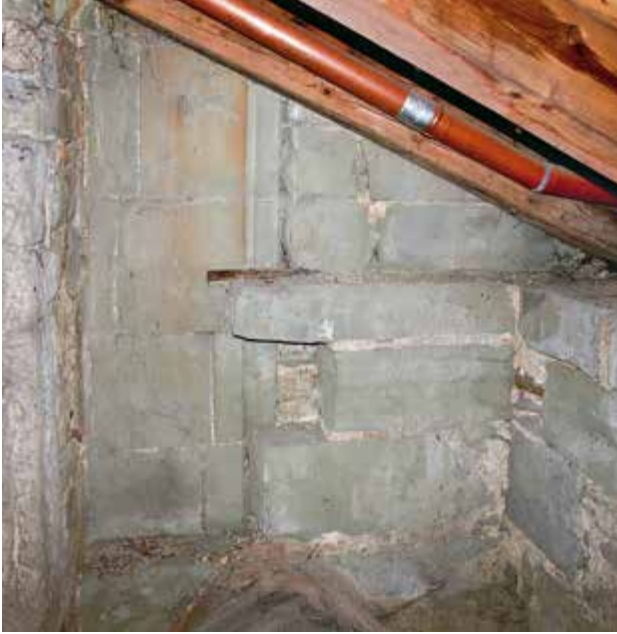
**Abb. 9:** Im Dachraum einsehbare profilierte Laibung einer vermauerten großen Spitzbogenöffnung innerhalb der Westwand des südlichen Querhausarms.

in den 1850er Jahren wurde die schadenträchtige Situation durch Entfernen von Pfeilervorlage und Blendfeldern, Hochlegen der Fensterbank und eine über alle Unregelmäßigkeiten gelegte neue Werksteinfläche bereinigt<sup>27</sup>. Im Inneren der östlichen Kapelle sind jedoch noch zweieinhalb Lanzetten des Blendfelds erhalten geblieben<sup>28</sup>, oberhalb derer das abgeschlagene Kaffgesims und das untere Ende der vermauerten Fensteröffnung unter Putz verborgen liegen (Abb. 8). Im Dachraum wird das zugesetzte Fenster dann sichtbar, wo es wegen des Rücksprungs aber teilweise hinter einer Vorsatzschale liegt (Abb. 9).

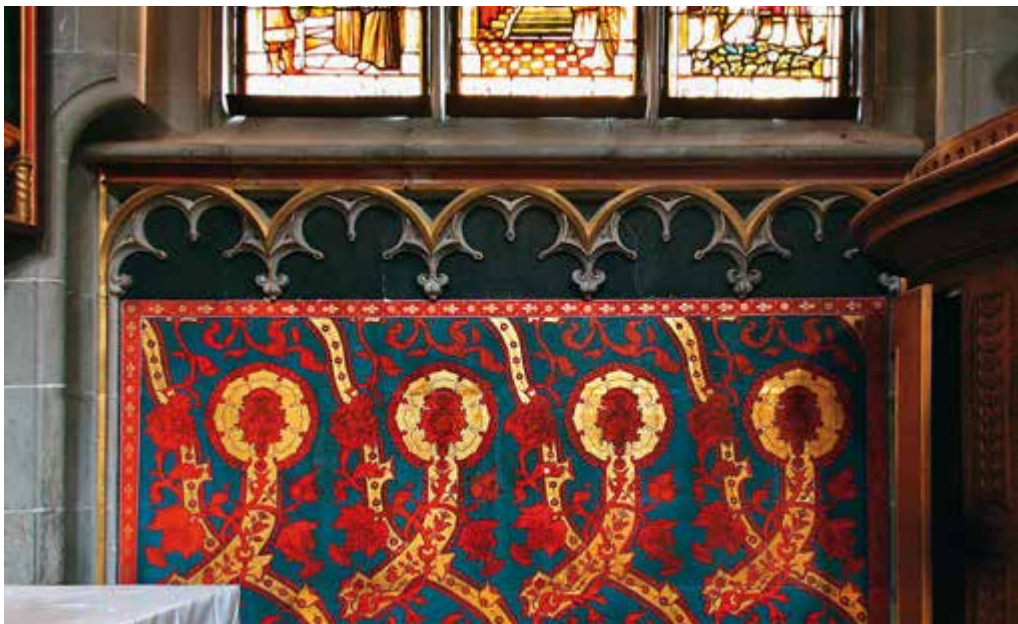
**Abb. 11:** Blendmaßwerkfries innerhalb einer Flachnische, zusammengesetzt aus fünf genasten Halbpässen mit Lilien. Der Fries findet sich nur in den drei Kapellen östlich des Portals, hier in der Gebhardkapelle.

der Profilierung erfolgt in der Form eines Viertelkreises auf Höhe des Sohlbankgesimses. Bei den drei Kapellen östlich des Portals verläuft innerhalb der Flachnische ein Blendmaßwerkfries unmittelbar unterhalb des Gesimses (Abb. 11). Er setzt sich jeweils aus fünf offenen Halbpässen mit drei einbeschriebenen Nasen, angeordnet auf Basis eines Sechsecks, zusammen. Seine nach unten gerichteten Enden sind mit Lilien besetzt. Bei den fünf westlichen Kapellen hat man auf einen Fries verzichtet.

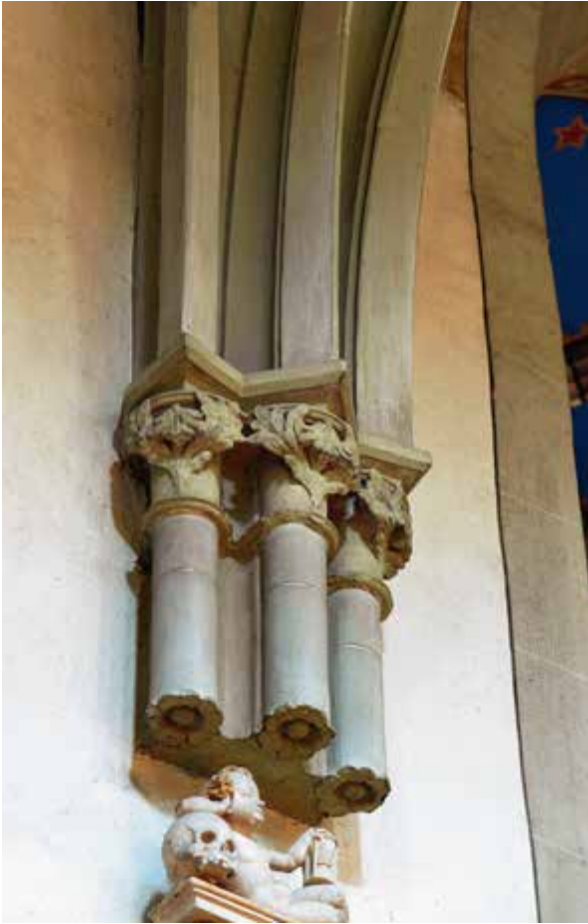
**Abb. 13:** Dreiteiliges Dienstbündel an der früheren Außenwand des nördlichen Seitenschiffs zwischen dem zweiten und dritten Joch von Osten, von dessen Rosetten am unteren Ende die Blattspitzen leicht vorstehen.

halten. Sie haben ebenfalls die Form dreiteiliger Dienstbündel, die vom Kapitell ausgehend nur ein kurzes Stück nach unten reichen und in kleinen Rosetten stumpf enden (Abb. 13). Sie vermitteln damit den Eindruck, als hätten sie sich nach unten fortgesetzt und seien später abgearbeitet worden, doch bei einem der Dienstbündel, jenem zwischen dem zweiten und dritten Joch von Osten, stehen die Spitzen der Rosettenblätter leicht vor, was bei einer nachträglichen Ausarbeitung so nicht möglich gewesen wäre. Diese ungewöhnlichen, verkürzten Auflager sind sicherlich eine Reaktion auf die Schiefstellung der früheren Außenwand, die dazu gezwungen hätte, die Dienste entweder mit angepasster Neigung schief einzubauen – und sozusagen eine nie stattgefunden Baugeschichte zu simulieren – oder sie in vertikaler Stellung nach unten zu immer weiter in der Wandflucht versinken zu lassen.

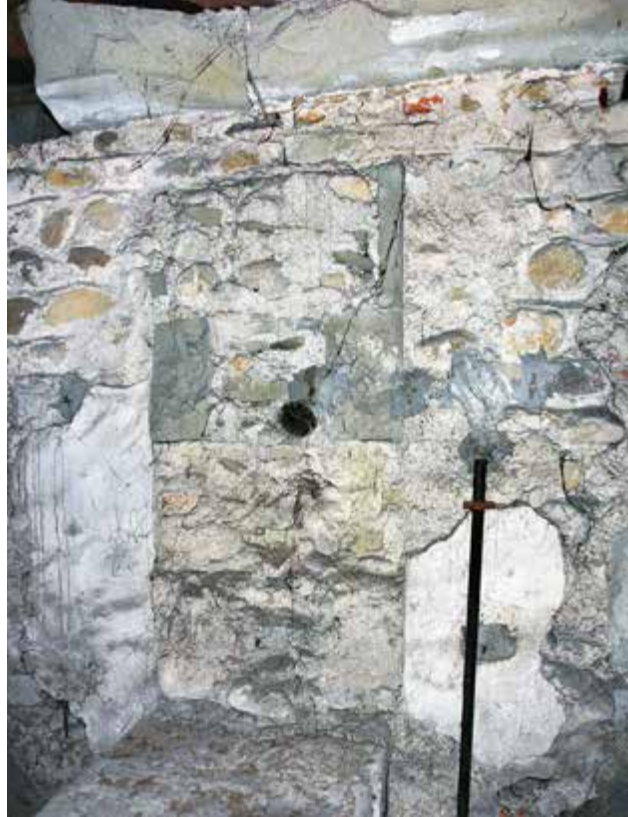
**Abb. 14:** Spuren eines Strebepeilers an der früheren Außenwand, sichtbar im Dachraum über den Südkapellen zwischen der zweiten und dritten Kapelle von Osten. Unten Abdruck zwischen seitlich anstoßendem Wandputz, darüber abgeschlagene Werksteine der Verdachung, ganz oben Reste des Traufgesimses aus dem 13. Jahrhundert.

Um dem Gewölbeschub entgegen zu wirken, wurden an den Außenseiten der Seitenschiffe Strebepeiler aus Werkstein mit steilen Verdachungen angefügt, deren Reste und Ausbruchstellen im Dachraum beider Seitenschiffe zu beobachten sind (Abb.

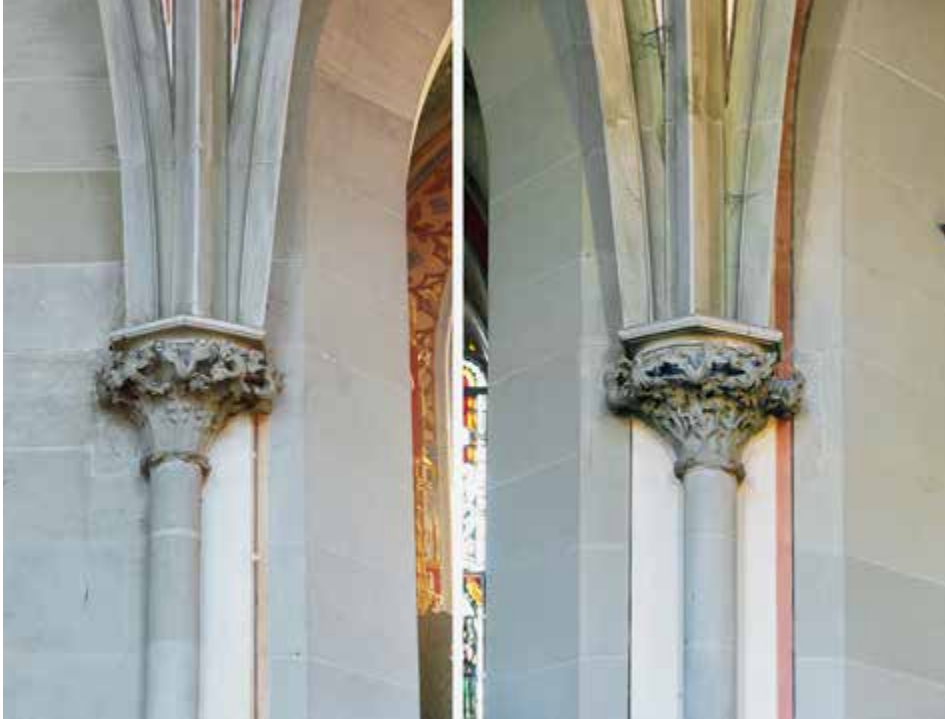
**Abb. 16:** Stark zur Seite verzogene Kapitelle an der südlichen Scheidwand unmittelbar westlich des Portals (links) und zwischen der zweiten und der dritten Kapelle von Westen (rechts) zum Ausgleich von Unstimmigkeiten zwischen der Lage von Diensten und Gewölbe.

Im Zuge der Errichtung der Südkapellen wurde die Außenwand des Seitenschiffs größtenteils ersetzt und das Gewölbe des Seitenschiffs neu unterfangen. Anstatt der früheren Gewölbeauflager sah man nun jeweils einen einzelnen starken Runddienst mit Kapitell vor, der nun aber vom Boden heraufreichte (Abb. 15). Die Kapitelle wurden alle in gleicher Höhenlage und mit ihrem Oberlager bündig zu immer derselben Lagerfuge platziert. Um dies zu erreichen, mussten deren Auflageblöcke (Tas-de-charge) von vormals etwa einem Meter Höhe, die alle zusammenlaufenden Rippen in einem einzigen Werkstück vereinen, von unten her gekürzt werden. Seither setzt das Gewölbe an der Scheidbogenwand um etwa 25 cm höher an als an den Arkadensäulen. Weil die Rippen-

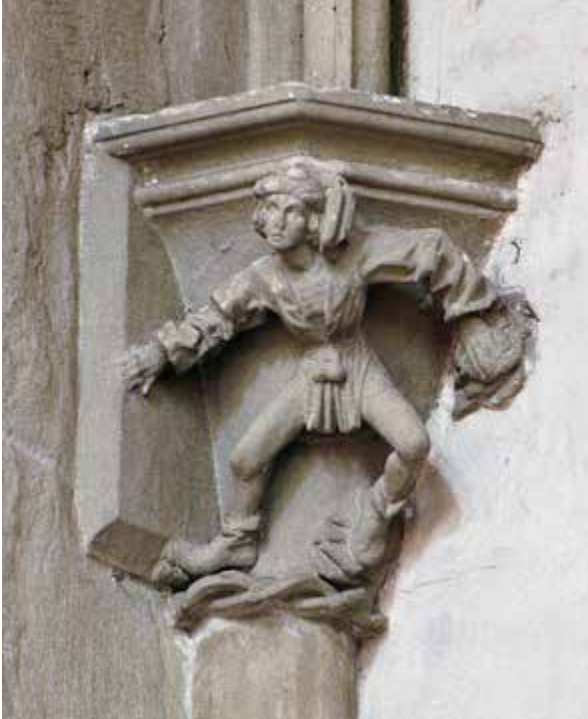
**Abb. 17:** Kapitell in der Südostecke des südlichen Seitenschiffs mit einer männlichen Figur als eine der wenigen Bildhauerarbeiten, die in Verbindung mit dem Bau der Südkapellen entstanden sind.

Obendrein stimmte die Position der neuen Einzeldienste im Grundriss nicht immer genau mit der Lage der alten Gewölbeanfänger überein. Hierauf wurde an mehreren Stellen durch asymmetrisches Verziehen der Kapitellkelche reagiert, was bei jenen unmittelbar westlich des Portals und zwischen der zweiten und der dritten Kapelle von Westen besonders ausgeprägt ins Auge fällt (Abb. 16). Hier stellt sich die Frage, ob diese Unstimmigkeiten schon bei der Planung absehbar waren und man sich zugunsten einer maßlich streng gleichbleibenden Kapellenbreite mit diesem Schönheitsfehler abgefunden hatte, oder ob man erst im letzten Moment mit Hilfe der etwas flexibleren Bildhauerarbeiten auf die Unstimmigkeiten reagiert hat.

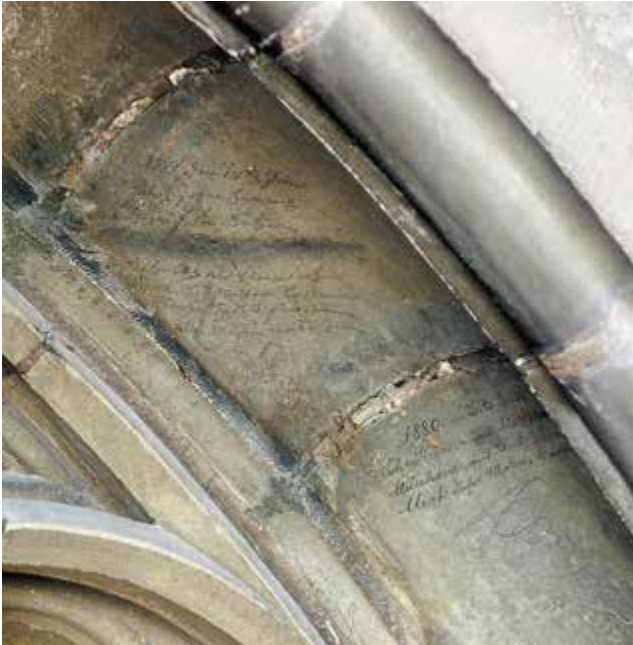
**Abb. 20:** Graffiti von Handwerkern in der Kehle des Fensterbogens der östlichen Kapelle knapp unterhalb des Bogenscheitels. Das obere berichtet von der Reinigung der Fenster 1781, das untere vom Einsetzen der Fenstermaßwerke 1880.

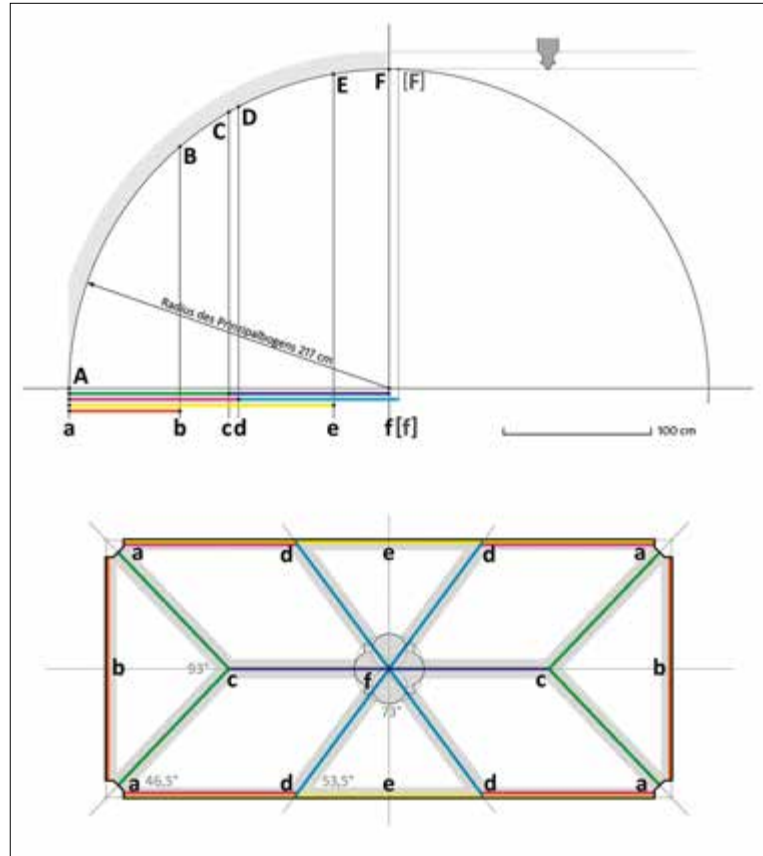
**Abb. 23:** Bogenaustragung mit Hilfe eines Prinzipalbogens für die kürzeren Kapellenräume; die Positionen innerhalb der Figuration sind mit Kleinbuchstaben, deren Höhenlage in der Bogenaustragung mit Großbuchstaben und die einzelnen Rippenabschnitte im Grundriss farblich markiert.

23 und 24). Der gemessene Radius der Rippenkrümmung, bei den kürzeren Kapellenräumen 217 cm und bei den längeren Endkapellen 229 cm, entspricht der Addition der Einzellängen von Gabelrippe (a–c) und Längsrippe (c–f) im Grundriss. Demzufolge beschreiben diese, in eine Ebene geklappt, zusammen einen Viertelkreis, und das Höhenmaß zwischen Ansatz- und Scheitelpunkt entspricht dem Kreisradius. Schon diese Zusammenhänge machen deutlich, dass der Gewölbeentwurf auf einem Prinzipalbogen beruht.

Beim zeichnerischen Durchspielen mit dem Prinzipalbogenverfahren, bei dem alle Rippen vom Bogenansatz her ausgetragen wurden, stimmen auch die konstruierten Höhenlagen der Knotenpunkte mit den Messungen überein. Doch dabei war eine Unstimmigkeit festzustellen. Während Längs- und Schrägrippen gleiche Länge besitzen, ist der untere Abschnitt des Schildbogens (a–d) im Grundriss um etwa 7 cm länger als die Gabelrippe (a–c). Innerhalb der Bogenaustragung erhält man folglich zwei Scheitelpunkte. Den Messungen zufolge lieferte der Weg über den Gabelpunkt das Maß für die Radiuslänge und somit für den geometrisch bestimmten Scheitelpunkt (F), sodass der längere Weg zu einem Überschlag führte ([F]). Zwischen den beiden Scheitelpunkten besteht zwar nur eine verschwindend geringe Höhendifferenz, die ohnehin vom großen

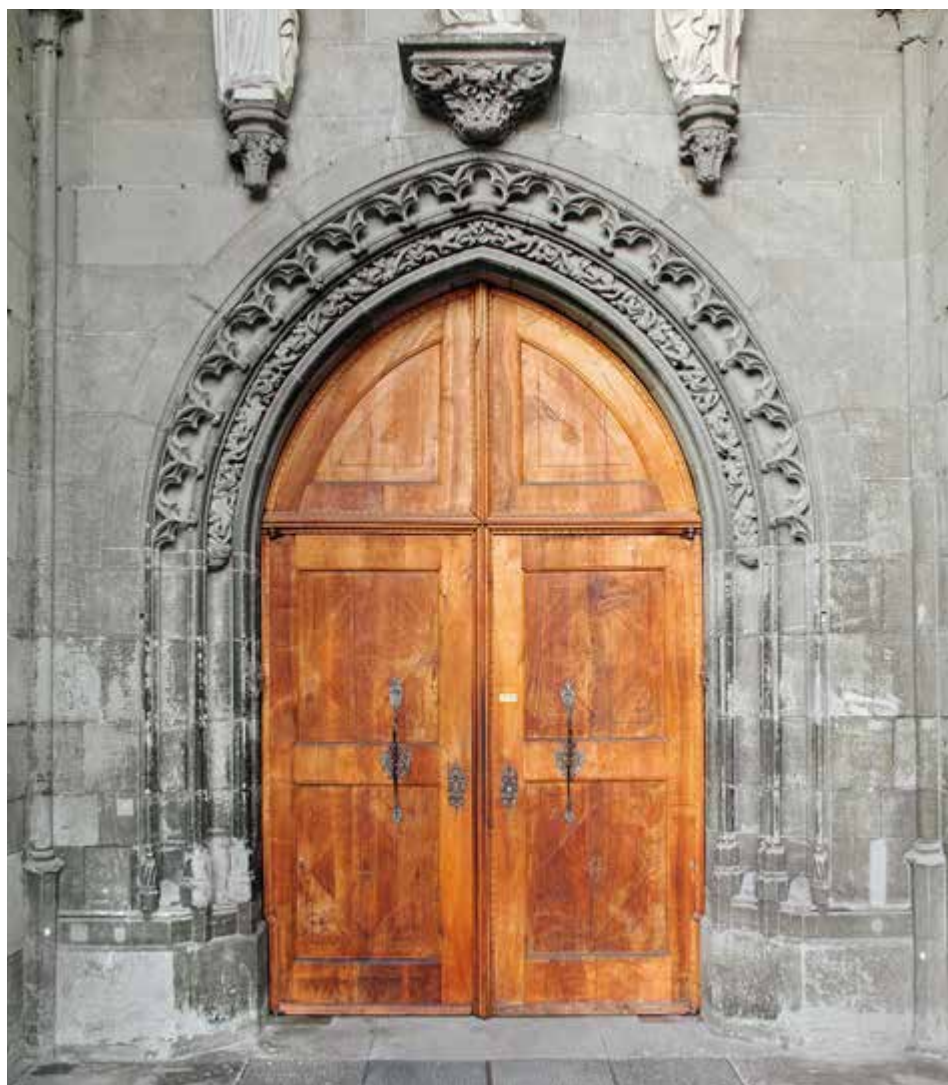
**Abb. 26:** Südliche Seitenportalöffnung mit Maßwerkvorhang und Laubranken in den Kehlen der Profilierung innerhalb des Spitzbogens.

Die eigentliche spitzbogige Portalöffnung liegt innerhalb der Scheidwand, also im Verlauf der früheren Außenwand des Seitenschiffs. Sie besitzt eine breite Profilierung, zusammengesetzt aus zwei tiefen Kehlen, sowie schmalen Rund- und Birnstäben, welche unten auf kleinen Trommelsockeln sitzen (Abb. 26). Nur innerhalb des Bogens verläuft in der äußeren Kehle ein Maßwerkvorhang und in der inneren Kehle liegt ein Strang aus gedrehten Laubranken. Die Ranken wachsen am Bogenansatz auf der rechten Seite aus dem Blumenkranz eines Mädchenhaupts und auf der linken aus den Augenbrauen eines bärtigen Männerhaupts hervor (Abb. 27). Diese beiden Darstellungen können als

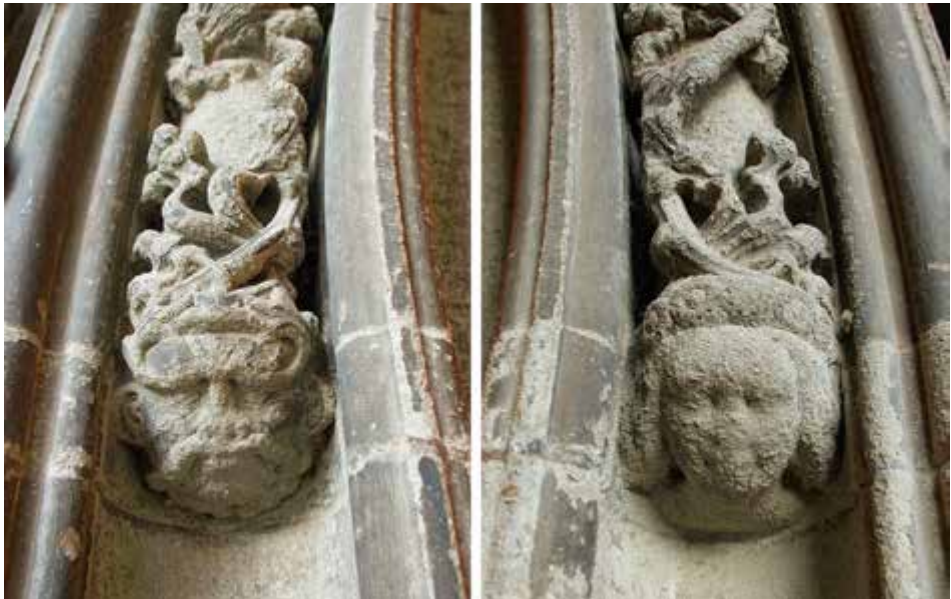
**Abb. 27:** Haupt eines Mädchens und Haupt eines Mannes zu beiden Seiten der Portalöffnung, aus denen Laubranken herauswachsen.

Sinnbilder für die Unbeschwertheit der Jugend und die Weisheit des Alters gedeutet werden, gewissermaßen Auftakt und Ausklang des irdischen Daseins verbunden durch den Laubstrang.

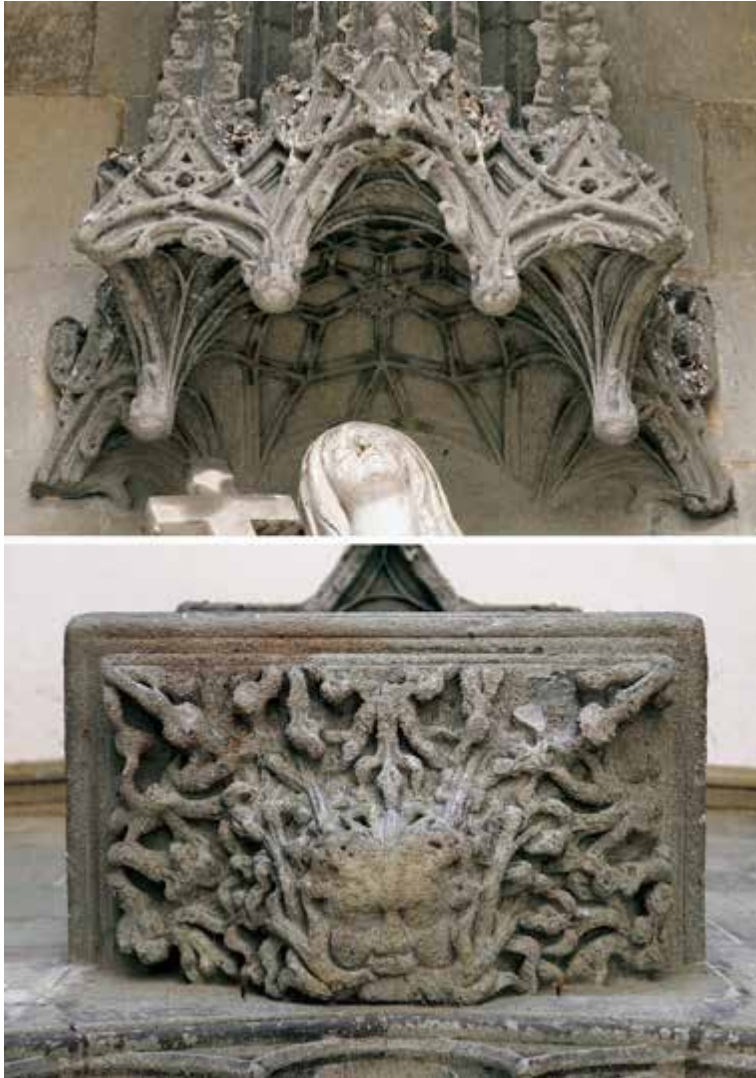
**Abb. 29:** Mittlerer Figurenstandplatz über der Portalöffnung mit turmartigem Baldachin aus verschliffenen Formen und vielfach ineinander verschränkten Kiel- und Scherbogenmotiven (oben), sowie knorpeligem, aus einer Blattmaske herauswachsendem Laubwerk auf der Unterseite der rechteckigen Konsole (unten).

In der Wandfläche oberhalb der Portalöffnung liegen drei Figurenstandplätze aus Konsolen und hohen Baldachinen (Abb. 28). Beim erhöhten mittleren Standplatz bietet eine Konsole mit Laubbesatz und Blattmaske eine große rechteckige Standfläche (Abb. 29). Die Grundfigur des Baldachin ist über einer Grundfigur aus einem etwas verzogenen Sechseck mit an allen freien Seiten angeschlossenen Dreiecken zusammengesetzt, ähnlich einem Davidstern. Sein reich gegliederter turmartiger Aufbau zeigt verschliffene

Formen und vielfach ineinander verschränkte Kiel- und Scherbogenmotive. Die beiden seitlichen Standplätze sind zur Aufnahme von Einzelfiguren sehr viel schmäler und einfacher in der Gestaltung gehalten, bestehend aus einer achteckigen Laubkonsole und einem Baldachin über drei Seiten eines Sechsecks. Die Spitzen aller drei Baldachine stoßen an das Gewölbe. Welche Figuren anfänglich hier Aufstellung fanden oder finden sollten, ist nicht bekannt. Naheliegender wäre das Trio der Münsterpatrone Maria, Konrad und Pelagius, wie es im Münster noch viele Male anzutreffen ist.

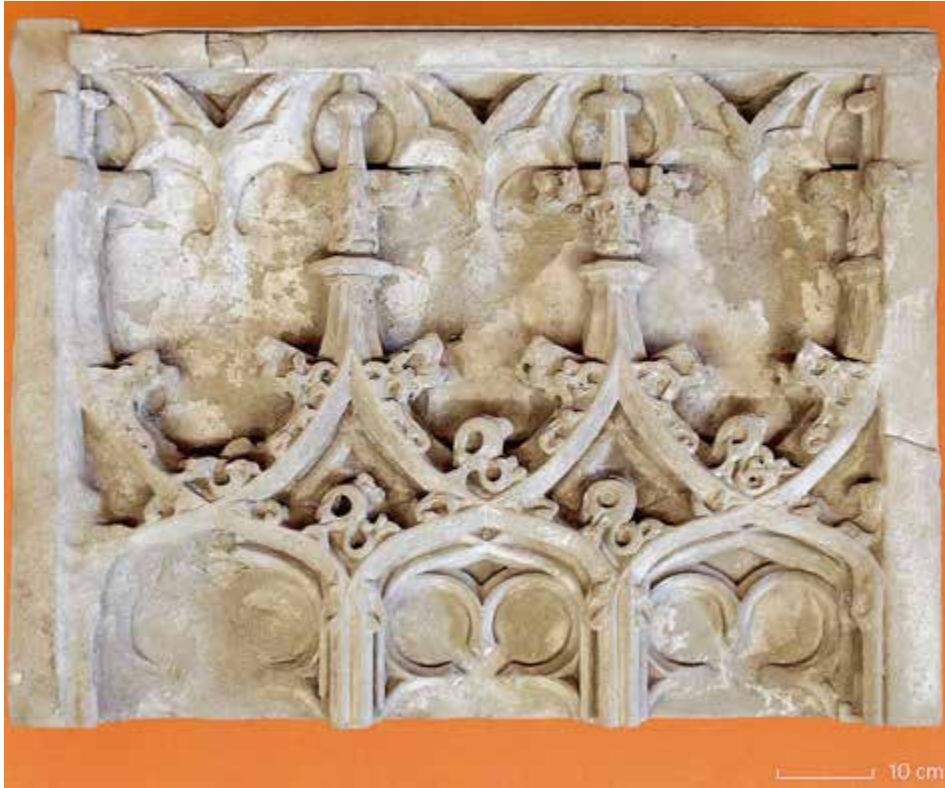
**Abb. 32:** Erhalten gebliebenes Werkstück der früheren Portalvorhalle als Teil der Blendgliederung, zusammengesetzt aus maßwerkgefüllten Lanzetten mit Scherbögen und Kreuzblumen, Blendbogenfries Rundstab am oberen Rand (Sammlung des Rosgartenmuseums, Inv.-Nr. S 68).

Das größere der beiden Werkstücke trägt eine Blendgliederung von der Breite dreier Bahnen (Abb. 32)<sup>65</sup>. Flach geführte Scherbögen sind mit Krabben aus gekringeltem Blattwerk besetzt und enden in Kreuzblumen, welche in einen am oberen Rand entlang geführten Blendbogenfries stoßen. Auf beiden Seiten wird die Blendgliederung von einer Rahmung begrenzt. Ein Rundstab am oberen Rand als Bestandteil eines ausladenden Gesimses läuft auf der rechten Seite über die Rahmung hinweg, endet auf der linken Seite aber an einer Aussparung. Zur Frage nach der Stelle, die das Werkstück einst eingenommen hatte, lässt die Zeichnung an der südlichen Frontseite zwar eine Blendgliederung erkennen, welcher aber kleine Fialen vorgelagert sind, die das Werkstück nicht besitzt. Daher dürfte es von der Seitenflanke herrühren, wo solche Fialen nicht dargestellt sind. Die kleine Aussparung im Rundstab könnte daher rühren, dass die linke

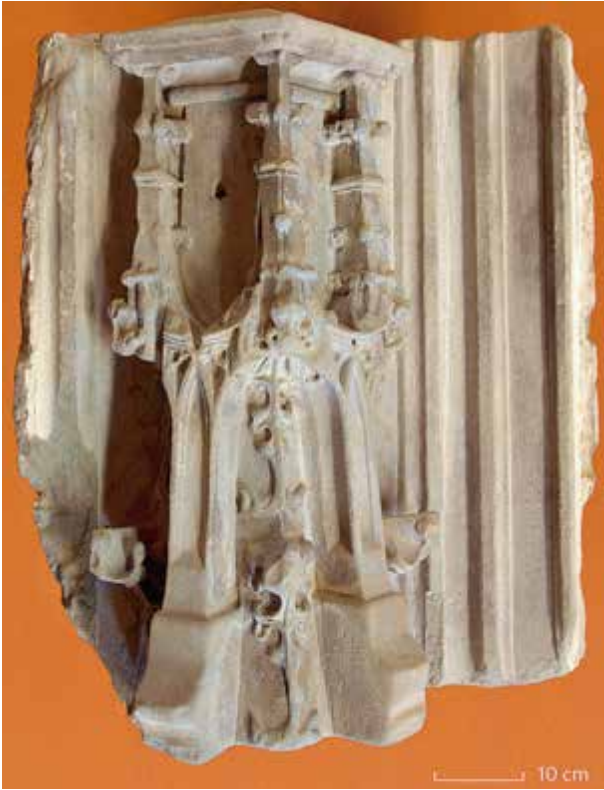
**Abb. 33:** Erhalten gebliebenes Werkstück der früheren Portalvorhalle als Teil der Eckgliederung, bestehend aus einem Teilabschnitt einer mit Krabben besetzten, steilen Fialenspitze zwischen profilierten Flanken, umschlungen von sich spaltenden und wieder vermelzenden kleinen Fialen (Sammlung des Rosgartenmuseums, Inv.-Nr. S 60).

Das kleinere der beiden Werkstücke war Teil der Eckgliederung (Abb. 33)<sup>66</sup>. Das komplexe Arrangement besteht aus einem Winkel zwischen schmalen profilierten Flanken, in dem ein Teilabschnitt einer mit Krabben besetzten, steilen Fialenspitze liegt. Diese wird von kleinen Fialen umschlungen, die der Neigung der Spitze folgend schräg verlaufen, sich nach oben hin in zwei Schäfte aufspalten und zur Seite biegen, in dieser Schräglage in krabbenbesetzte Spitzen übergehen und sich vor den Ecken mit den Fialenspitzen der Gegenseite verschmelzen, um dann vertikal auszulaufen. Genau im Bereich der Verschmelzung stößt eine der Krabben der großen Fialenspitze nach außen durch, was ein kaum noch zu durchschauendes Formengewirr produziert. Die große Fialenspitze ist im Grundriss nicht quadratisch, sondern fünfeckig. Anhand der Zeichnung ist die frühere Lage des Werkstücks im höheren Eckbereich der Vorhalle leicht zu identifizieren. Auch in seinem Fall ist zu vermuten, dass es von der geschützteren Südostecke abgenommen wurde. Unterhalb davon lag der Übergangsbereich der Eckgliederung vom Schaft in den Aufsatz, der bei Entstehung der Zeichnung offenbar schon stark verwittert war, sodass nur noch die Grundform eines horizontalen Tellers festgehalten werden konnte.

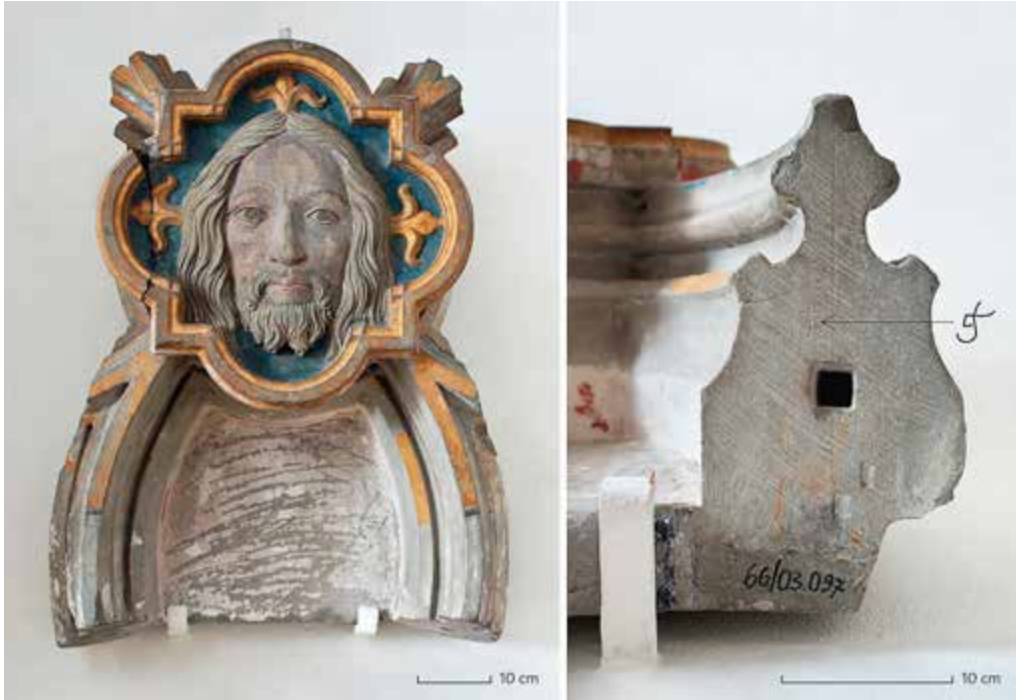
**Abb. 34:** Schlussstein, der einst im Zentrum des Vorhallengewölbes saß und zusammen mit längeren Abschnitten von Schlingrippen und Teilflächen der Rippenfelder aus einem einzigen großen Werkstück gehauen worden ist (aufbewahrt bei der Münsterbauleitung).

Ein weiteres Werkstück umfasste den Scheitelbereich des Vorhallengewölbes und wird bei der Münsterbauleitung aufbewahrt (Abb. 34)<sup>67</sup>. Ein Schlussstein mit dem Haupt Christi und dahinter zusammentreffende Ansätze von Schlingrippen tragen eine vielfarbige Fassung. Die insgesamt acht Rippenansätze waren Teil einer kreuzförmigen Schlaufenfigur, wie sie sich im Zentrum des von Heinrich Schreiber 1825 veröffentlichten Grundrisses wiederfindet (vgl. Abb. 31). Das Rippenprofil weicht gänzlich von demjenigen der Kapellengewölbe ab.

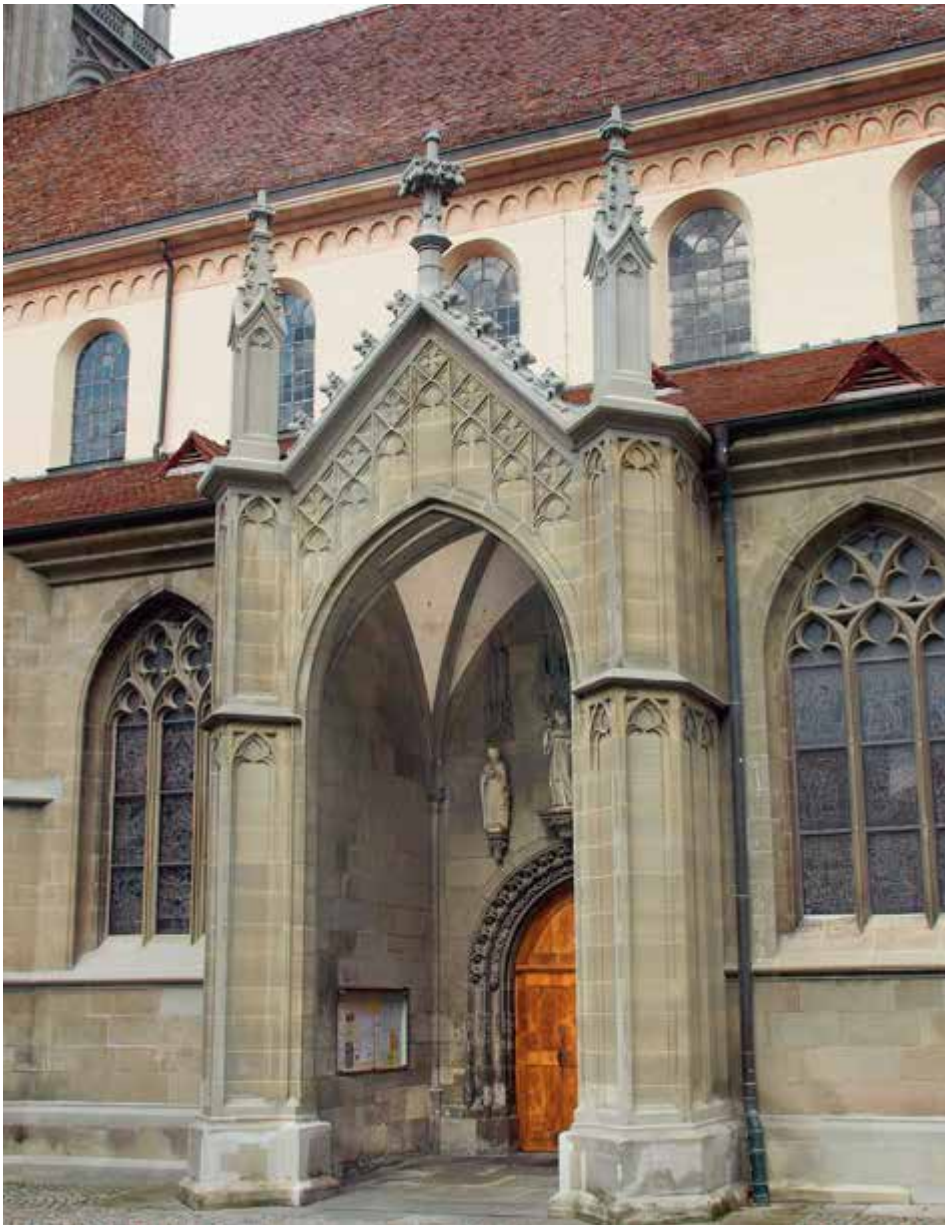
**Abb. 35:** 1854 in gänzlich anderer und verkürzter Form neu errichtete Fassade der Portalvorhalle, bestehend aus Spornfeilern, die in Fialen übergehen, und einem Wimberg mit Blendmaßwerk über der spitzbogigen Öffnung.

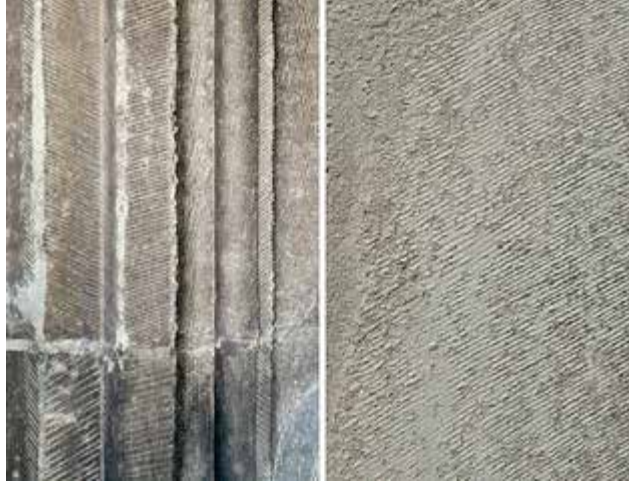
**Abb. 39:** Bauzeitliche Oberflächenbearbeitung im höheren Bereich der vierten Kapelle von Westen mit im Schachbrettmuster rechtwinklig zueinander gesetzten Stelzhieben.

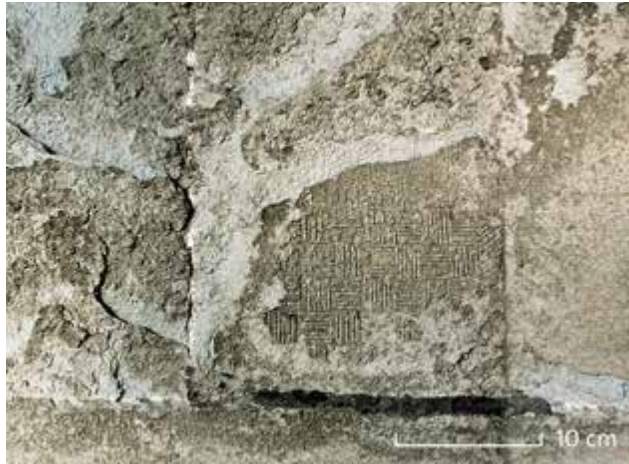
schräger Ausrichtung geschaffen (Abb. 38). Die Steinmetze setzten dafür Stelzhiebe in geraden Linien parallel nebeneinander, wofür sie ein Flacheisen von etwa 4 cm Breite führten, heute als Vierteleisen bezeichnet. In der glatten Wandfläche sind die Hiebe von Stein zu Stein in unterschiedlichen Winkeln ausgerichtet. Der Randschlag wurde meist belassen, auch dort, wo er eine abweichende Ausrichtung aufwies. In den Fensterprofilen wurde die Bearbeitung besonders prägnant und sorgfältig durchgeführt. Aus Gründen der Werkzeugform und -führung sind die Hiebe in den engen Kehlen parallel zu deren Verlauf, in den weiten Kehlen teilweise auch schräg ausgerichtet. An den Bogensteinen wurden die Stelzhiebe in ihrer schrägen Ausrichtung tangential zum Bogenlauf geführt.

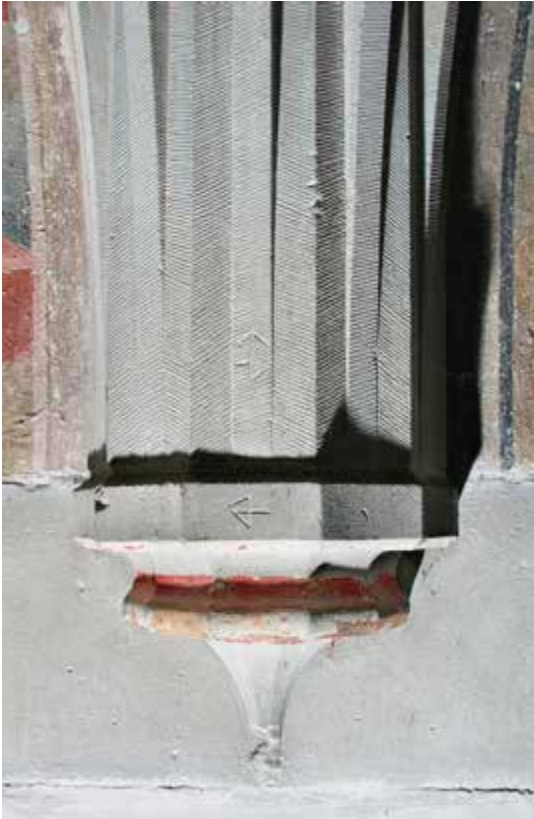
**Abb. 40:** Gewölbeanfänger in der um 1460 in ihrer heutigen Form entstandenen Sylvesterkapelle, der durch besonders sorgfältig ausgeführte Stelzhiebe in wechselnder Ausrichtung eine besondere Akzentuierung erfahren hat.

Eine ähnliche Mischung unterschiedlicher Oberflächenbearbeitungen kann in dem um 1460 geschaffenen früheren Bibliothekssaal<sup>87</sup>, der das Obergeschoss des östlichen Kreuzgangflügels bildet, sowie in der darunterliegenden und zu diesem Zweck stark veränderten Sylvesterkapelle beobachtet werden<sup>88</sup>. Zu einem großen Teil sind dort die Werksteine sehr sorgfältig geflächt, doch wurde in Teilbereichen, insbesondere den exponierten Stegen an Gewölberippen und Maßwerken, eine Bearbeitung mit Stelzhieben vorgenommen. Bemerkenswert sind die Gewölbeanfänger der Sylvesterkapelle, wo Gewölberippen und Schildbögen in Ansatzkörper einlaufen und viele schmale Flächen wie gefaltet nebeneinander entstehen lassen (Abb. 40). Sie haben nicht nur eine Bearbeitung mit ganz besonders sorgfältig ausgeführten Stelzhieben erfahren, sondern die komplexe Form wurde durch steten Wechsel in der Ausrichtung der Hiebe akzentuiert und damit diese Form der Steinbearbeitung in ornamentalem Sinne eingesetzt.

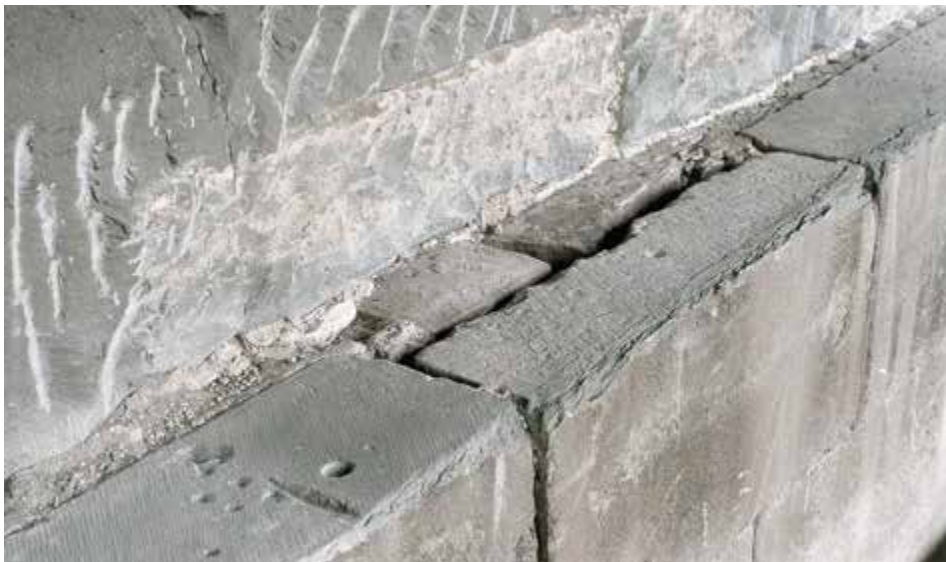
**Abb. 44:** Einblick in die Mauerstruktur bei ausgespitztem Kaffgesims im Bereich der zweiten Kapelle von Westen mit teilweise sehr geringer Einbindung, von links nach rechts 20, 15 und 19 cm.

Der durch den Austausch des Kaffgesimses ermöglichte begrenzte Einblick in die Tiefe des Mauerwerks erwies, dass die Mauerquader der Außenschale zwar bis zu 30 cm tief ins knapp 90 cm starke Mauerwerk einbinden, teilweise aber auch gerade mal 13 cm (Abb. 44). Der Werksteinverband kann somit auch als eine gut verzahnte Verkleidung für den tragenden Mauer Kern aus Bruchstein und Mörtel betrachtet werden. Nur jene Werkstücke, welche die Fensteröffnungen und das Portal rahmen, binden zwangsläufig von der Außen- zur Innenseite durch. Mauer Kern und Mauerschale wurden ohnehin als homogenes Gebilde betrachtet und ihnen wurde dieselbe Tragfähigkeit beigemessen, was Mauerwerke aus romanischer und gotischer Zeit vielfach erkennen lassen und mit ihrer Dauerhaftigkeit als zutreffend nachweisen.

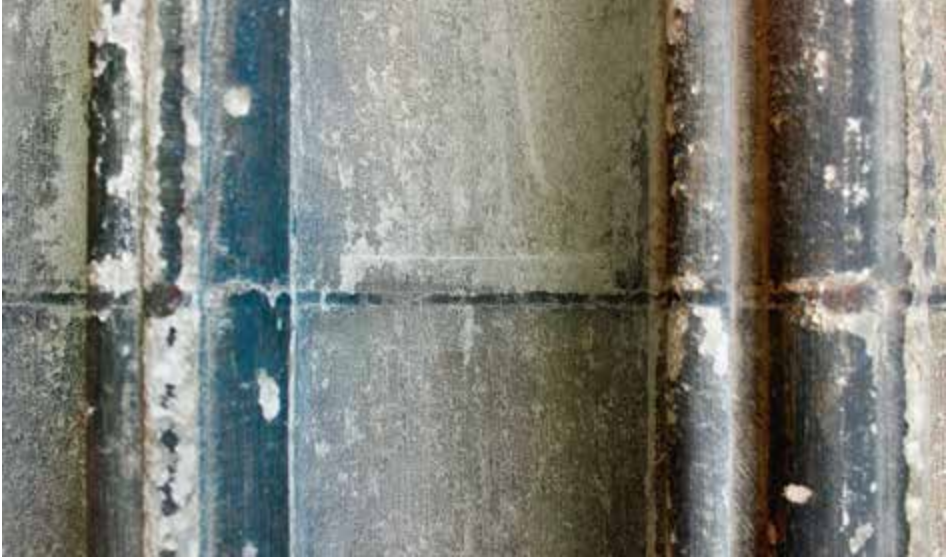
**Abb. 45:** Passgenaue geklebte Vierung von knapp zwei Zentimetern Höhe an der Portalöffnung in der Kehle rechts des Mädchenkopfes.

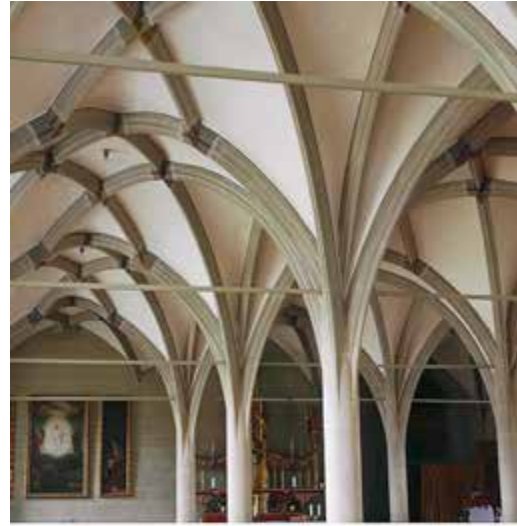
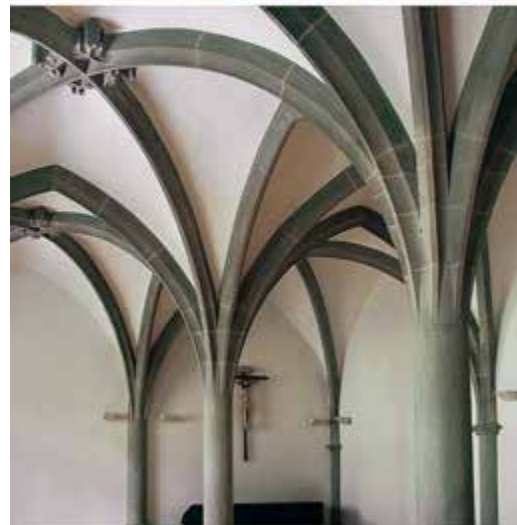
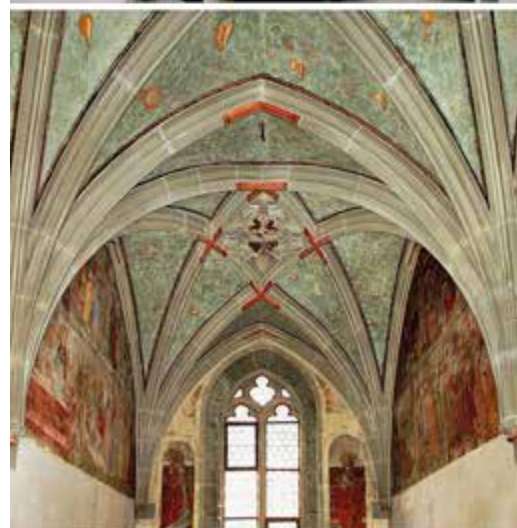
**Abb. 47:** Der Errichtung der Südkapellen vorausgehende Werke Vincenz Ensingers im Kreuzgang-ostflügel um 1460: Dombibliothek, Domschule und Sylvesterkapelle.

stanzer Bauhütte beirat und sie nach über 30 Jahren Dienstzeit 1489 wieder verließ<sup>95</sup>. Auf ihn geht auch der Bibliotheksaal im Nordosten des Münsters zurück, der den Südkapellen vorausging. Sein Baubeginn ist für das Jahr 1453 überliefert<sup>96</sup>, und er erhielt nach Ausweis dendrochronologischer Datierung sein Dachwerk im Jahr 1462<sup>97</sup>. Mit ihm wurde der ältere Ostflügel des Münsterkreuzgangs aufgestockt, wobei die Ostwand in vorgeschobener Lage völlig neu errichtet wurde, sodass auch die Fenster und Gewölbe von Sylvesterkapelle und Domschule Vincenz Ensinger zuzuschreiben sind, sofern dieser das Bauprojekt von Beginn an leitete und nicht etwa ein namentlich nicht genannter Vorgänger mit den Arbeiten begonnen hatte (Abb. 47)<sup>98</sup>. Es lassen sich im Detail einige auffällige Gemeinsamkeiten mit den Südkapellen finden. Auch in Sylvesterkapelle und Domschule laufen Gewölberippen und Schildbögen über Gewölbekonsolen in polygonale Ansatzkörper, die ansonsten keine weitere Berücksichtigung in der Architekturgliederung finden. Das Fensterprofil der Sylvesterkapelle beginnt an der Innenwandfläche unvermittelt mit einer Kehle, die in einen markanten Wulst übergeht, gefolgt von einer schmalen Schräge, wenn man so will die Form eines halben Birnstabs. In gleicher Weise setzen die Fensterprofile der Südkapellen auf der Innenseite und mit zusätzlicher schmaler Schräge auch auf der Außenseite an. Das Gewölbe im östlichen Joch der Sylvesterkapelle ist im Scheitel durch ein mit Maßwerk gefülltes Rautenfeld ausgezeichnet, in dem Lilien die Enden der offenen Pässe besetzen, wie sie sich in nahezu identischer Form an den Blindmaßwerkfriesen im Inneren der östlichen drei Südkapellen wiederfinden.
