Tobias Teyke / Wolfgang Teyke

DIE RUINE STAUFEN BEI HILZINGEN IM HEGAU

Zum Grundriss und zur Baugestalt
der mittelalterlichen Burg

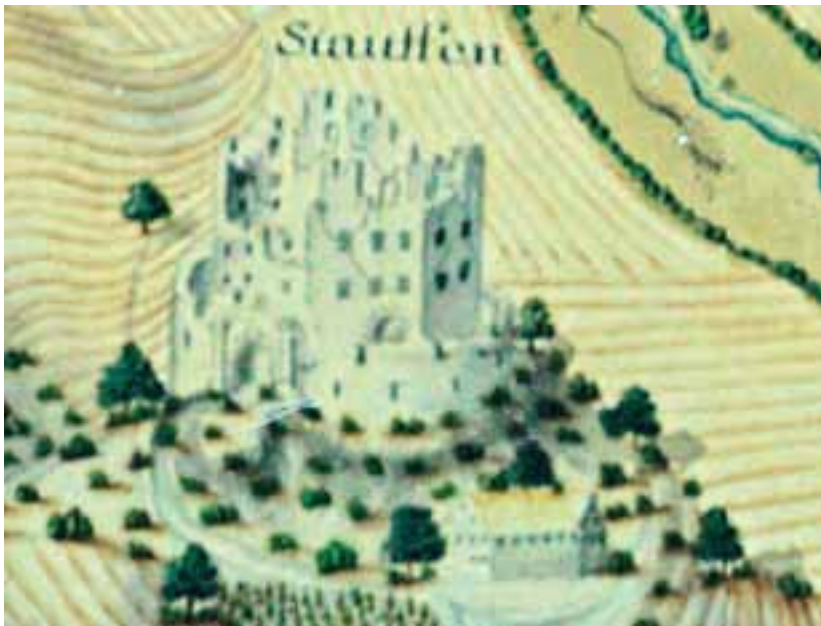
Abb. 5: Ruine Staufen. Ausschnitt einer nach 1783 entstandenen, kolorierten und heute in Verstoß geratenen Zeichnung des Hohentwiels, der daher hier nur in mäßiger Qualität abgedruckt werden konnte. Im Vordergrund der Wirtschaftshof der Burg. Vorlage Stadtarchiv Singen, vollständig publiziert in: Hegau 62 (2005) S. 40.

nerhalb der Umfassungsmauer befindet sich die mehrgeschossige, durch Fensterausbrüche und Fensterhöhlen durchlöchernte Ruine eines massigen, scheinbar vierstöckigen Baukörpers. Bei genauerem Hinsehen lassen sich bei diesem Baukörper eine linke und eine rechte Hälfte unterscheiden: In der linken Hälfte wirken die Fensteröffnungen kleiner und sind ohne Regelmäßigkeit angeordnet, während in der rechten Hälfte zwei Reihen größerer Fenster in regelmäßiger Anordnung deutlich zu erkennen sind. Auch durch die Farbgebung wirken die linke und rechte Hälfte der Ruine als voneinander abgegrenzte Bauteile. Auf einer Lithographie von Friedrich Pecht von 1832 ist die Ruine von Osten dargestellt.¹⁹ Die Kernburg weist zwei hoch aufragende Mauerreste auf. Im Vordergrund ist die Ruine des viereckigen Mauervorsprungs am östlichen Ende der Vorburg zu sehen nebst einem noch hoch aufragenden Mauerrest der Umfassungsmauer. Schließlich ist die Ruine Staufen als kleine Einzeldarstellung auf der Vedute »Höhgau und Umgebung« von E. Neumann um 1850 zu sehen.²⁰ Dort ist am linken Bildrand der noch intakte Wirtschaftshof der Burg abgebildet. Die Kernburg weist noch umfangreiche, teils durchfensterte Ruinenreste auf, darunter ein hoch aufragender Mauerzahn und wohl auch die beiden Rundtürme. Es scheint auch das Gewölbe in der anschließenden Grabensenke angedeutet zu sein. Von der Vorburg sind Reste der Umfassungsmauer und wiederum des viereckigen Mauervorsprungs im Osten zu sehen.

Betrachtet man nun die Ruinenansicht nach 1783, fällt die Zweiteiligkeit der Kernburg auf. Die linke Hälfte, durch kleinere, unregelmäßige Fensteröffnungen gekennzeichnet, erhebt sich wohl auf dem Kernburgplateau (A); der rechte, wohl jüngere Teil, durch seine großen, regelmäßig angeordneten Fenster charakterisiert, dürfte über dem Gewölbekeller der grabenartigen Senke (4) gestanden haben. Fast scheint es, als wäre auf dieser Ansicht links auch der westliche Rundturm der Kernburg (2) zu sehen. Die schmalen Rundtürme an den Ecken trugen möglicherweise zusätzliche Fachwerkgeschosse; sie dürften angesichts ihres geringen Durchmessers eher als Treppentürme denn als Wehrtürme gedient haben. Ob sich das Tor der Kernburg, wie das Bild der 1780er Jahre andeutet, auf der Westseite befand, ist anhand der Baureste nicht zu entscheiden.
