Die Restaurierung von Schloß Favorite bei Rastatt

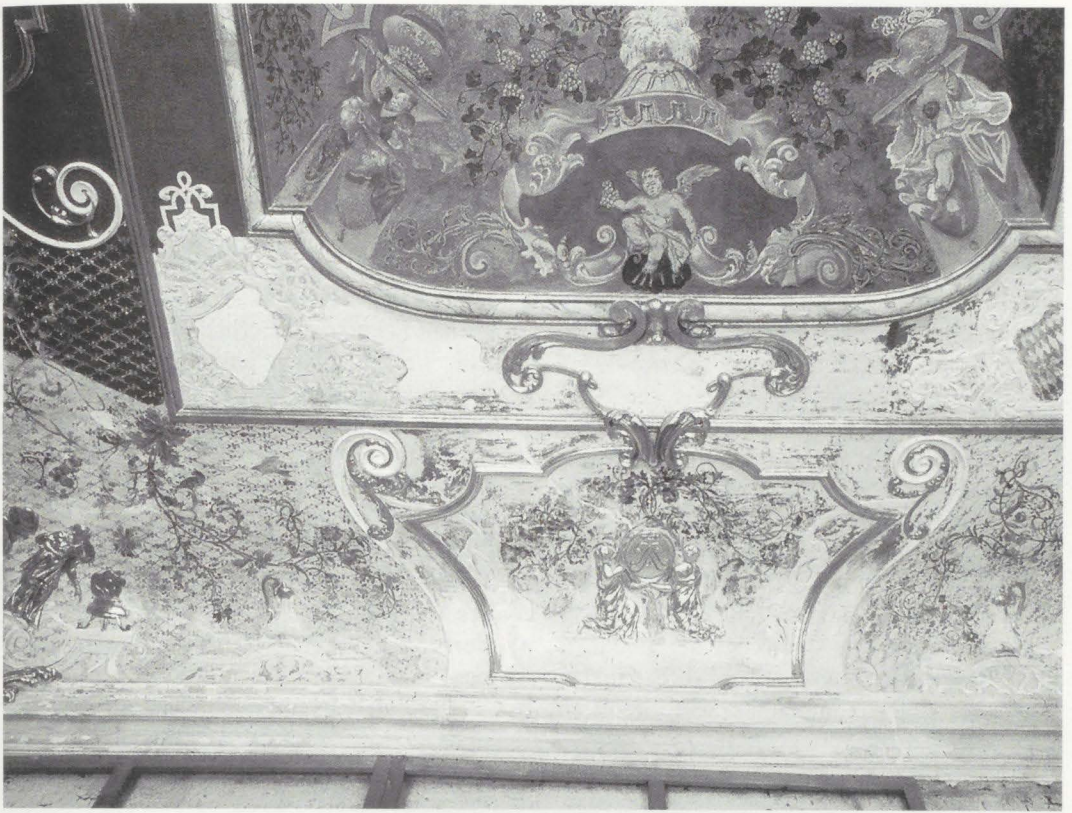
Probe für eine Deckenrestaurierung vor Entdeckung der Bleiweißschwärzung

jeweils auf noch intakten Putzoberflächen und zudem, ohne Zwischengrundierung, unmittelbar darauf lagen, bestand kein Zweifel, daß es sich um die Erstfassung handelte“, schrieb der Restaurator. Man begann also mit dem Abwischen der schadhafte Leimfarbenübermalung und der Retuschierung und Ergänzung der dunklen Originalfassung. Merkwürdig blieb nur die metallisch glänzende grüne Oberfläche der Leisten und Stuckverzierungen, die unter der grünen Leimfarbenübermalung zum Vorschein kam. Um zu klären, um welches Material es sich dabei handeln könnte, sandte der eine der beiden Restauratoren Proben gleich an zwei renommierte Labors. Die Ergebnisse beider Untersuchungen waren zwar etwas unterschiedlich, ergaben aber, daß es sich bei der grünen Farbe eindeutig um die originale handele. Auch für den dunklen Deckenton kam die Bestätigung: Die Farbe sei eindeutig Caput mortuum, ein absolut lichtbeständiges Pigment.

Das durchaus ungewöhnliche Aussehen der als Probe rekonstruierten Deckenabschnitte und die Schwierigkeit, innerhalb des dunklen Tones die Einzelformen überhaupt erkennbar voneinander abzusetzen, hinterließen allerdings Ratlosigkeit bei den damals an der Restaurierung Beteiligten, den Restauratoren, dem Staatlichen Bauamt und dem betreuenden Landesmuseum in Karlsruhe. Die Lösung brachte erst eine sorgfältige Nachuntersuchung der Proben: Nun erst stellte sich heraus, daß in Favorite Materialien verwendet worden waren, deren Benutzung im 18. Jahrhundert bis dahin ganz und gar unbekannt war – Schlagmetall, also unedles Metall, für die Vergoldung und Bleiweiß zum Ausmischen der Anstrichfarben. Beide Materialien sind extrem unbeständig. Bleiweiß wird in einem wässrigen Bindemittel durch Oxidation schwarz, Schlagmetall ohne luftabschließenden Überzug grünlich oder braun oder ebenfalls fast schwarz. Die ungewöhnlichen Befunde, die Verwendung bisher unbekannter Materialien und die daraus resultierende Unsicherheit, wie die Räume einmal ausgesehen haben könnten, führten zu einer völligen Veränderung des Restaurierungskonzeptes. Beschlossen wurde, zuerst alle Teile der Dekoration in allen Zimmern systematisch und sorgfältig zu untersuchen und erst danach über

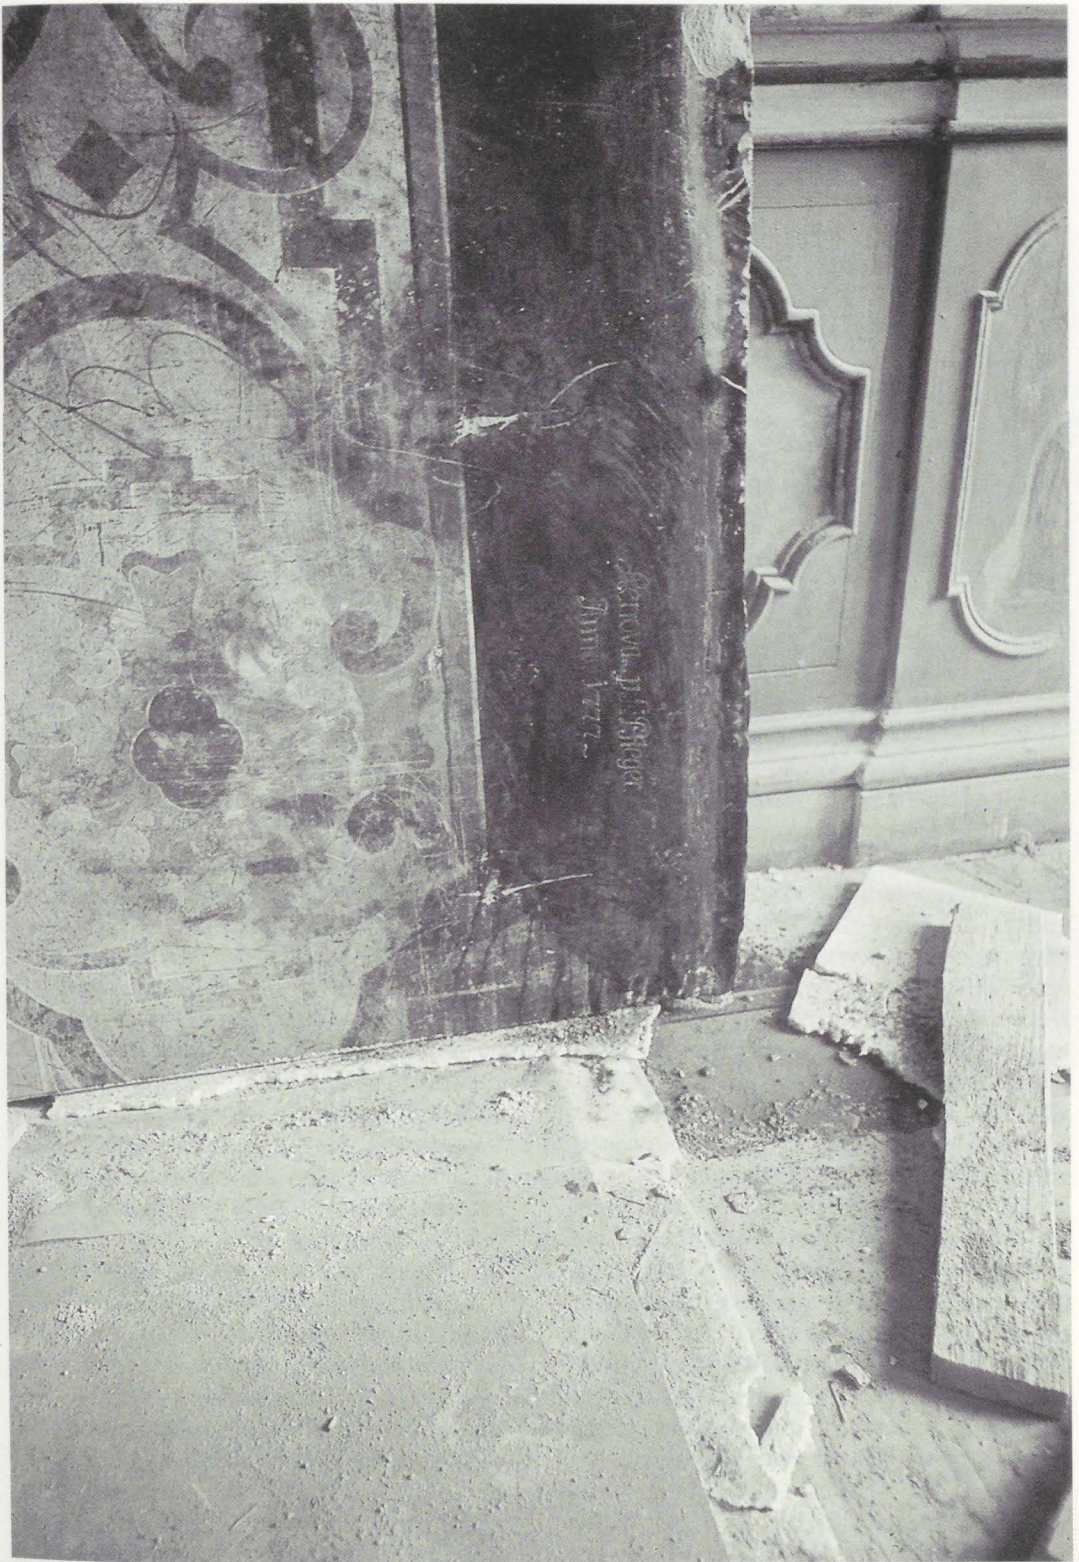
Ausgebauter Scagliolaboden mit Restaurierunginschrift von 1777

Alle Fußböden der Zimmer an der Hauptfront des Gebäudes waren in der Technik der Scagliola angefertigt. Scagliola ist ein Einlegeverfahren mit durchgefärbtem Gips. Für jede neue Farbe wird die vorher gelegte Gipschicht wannenförmig ausgehöhlt und die neue Schicht in diese Aushöhlung eingedrückt. Dadurch werden die einzelnen farbigen Gipschichten nach oben hin immer dünner, zuletzt weniger als 1 mm stark. Wegen dieser Technik sind Scagliola-Flächen außerordentlich empfindlich und eigentlich für Fußböden überhaupt nicht geeignet. Auch in Favorite mußten die Böden noch im 18. Jahrhundert umfassend restauriert werden, worüber eine Restaurierungsinnschrift Auskunft gibt. Ein Boden, im

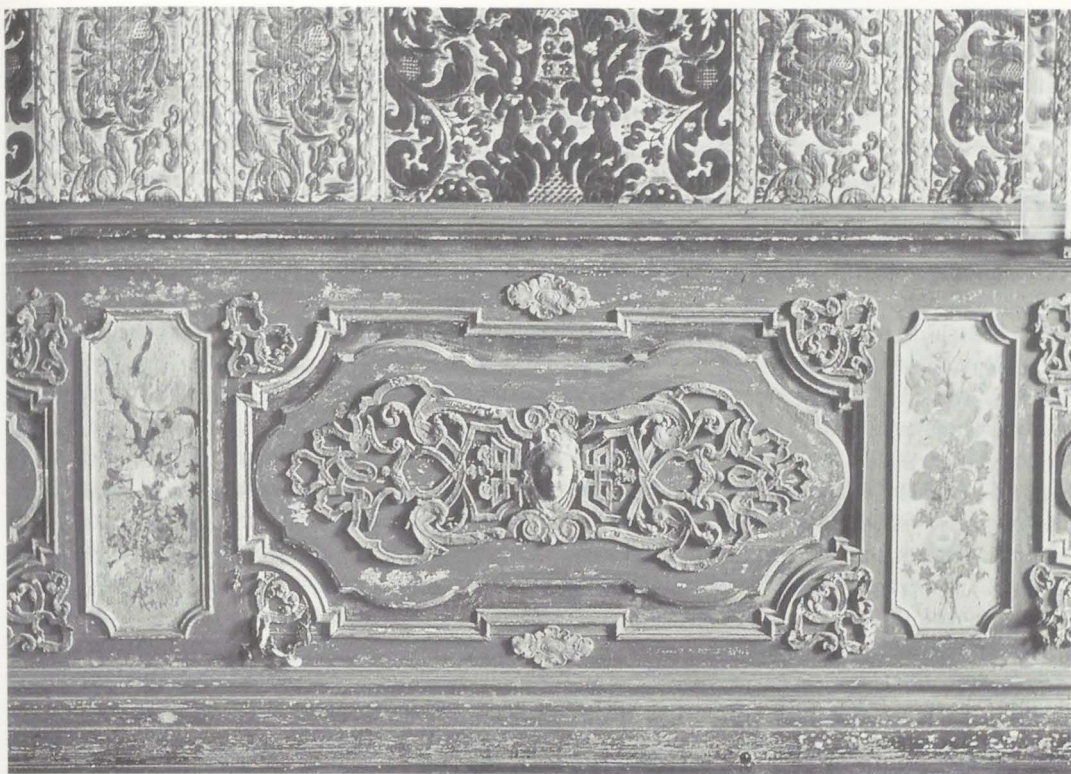
Papiermaché-Dekoration auf einem Paneel vor der Restaurierung

Ein drittes ungewöhnliches Material, dessen häufige Verwendung sich auch erst bei der systematischen Untersuchung herausstellte, ist Papiermaché. Aus Papiermaché sind nicht nur die vollständigen Wanddekorationen zweier Zimmer gefertigt, sondern auch viele der anderswo aus Holz geschnitzten Dekorationen auf den hölzernen Paneelen. Der Versuch, fehlende Teile durch Papiermaché zu ersetzen, das in vom Original abgeformte Negativformen gepreßt wurde, schlug fehl, da Papiermaché beim Trocken sehr stark schwindet und die Ersatzteile also zu klein wurden. Auch ein Versuch der Abformung mit einer Kunstharzmasse bewährte sich nicht, da die Teile sich nach dem Aushärten wölbten und zudem nicht in der gleichen Technik wie das Papiermaché gefaßt werden konnten. Schließlich wurden nur besonders auffällig fehlende Ornamenteile durch einzeln angefertigte Ersatzstücke ergänzt, weniger auffällige Lücken im Bestand aber belassen.

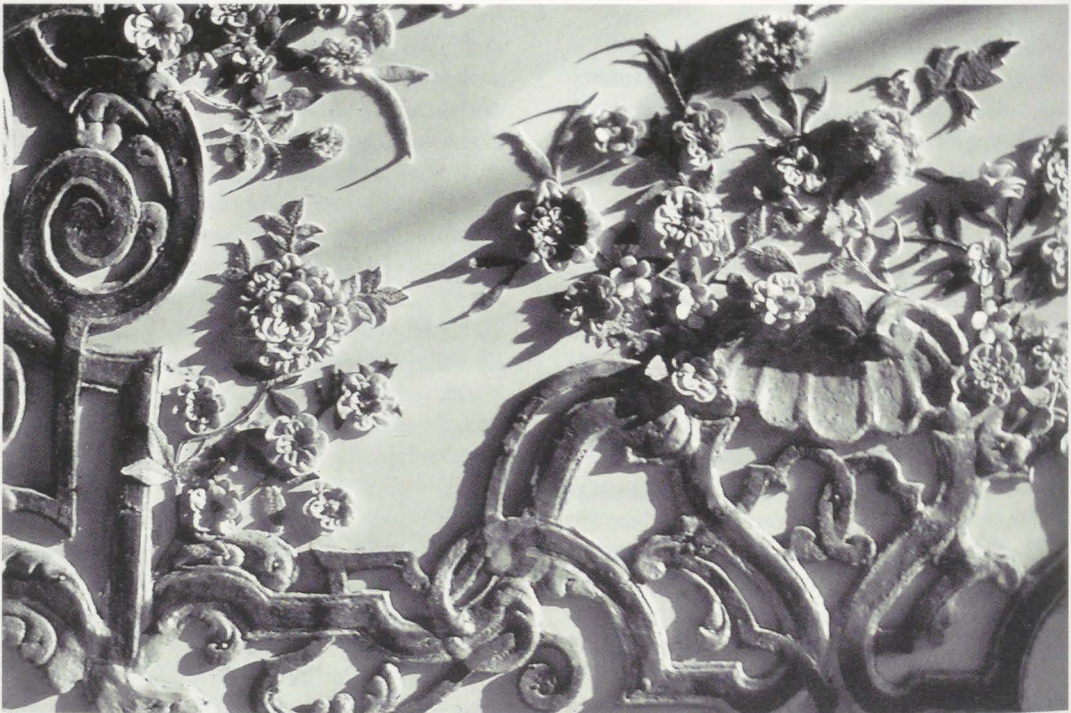
Ergänzte Seidenblumen mit den neuen Farben

liegenden Gründen nicht ausgeführt wurde, haben die beiden nächsten Zimmer eine aufgenagelte Gliederung in Form eines Gartenspaliers aus Pappmaché. Das Spalier, das den Zimmern den Eindruck einer luftigen Gartenlaube verleihen soll, ist die Stütze für viele kleine Blumensträuße und Blumenranken, die aus Stoff gefertigt sind und auf die Wand geklebt wurden. Von diesen Blumen des 18. Jahrhunderts sind noch erhebliche Reste vorhanden, aber völlig verblichen, gelbgrau und armselig anzusehen. Wie sich an der lichtgeschützten Rückseite mancher Blumen feststellen ließ, waren diese ursprünglich aus sehr bunten Stoffen gefertigt, rot, blau, grün in kräftigen Tönen. Nach vielen vergeblichen Versuchen und Anläufen gelang es, solche Blumen wieder neu herstellen zu lassen. Ihre ehemalige Anbringung war durch die Leimspuren an der Wand deutlich festzustellen. Die kräftig farbigen neuen Blumen hätten aber die verbliebenen alten endgültig abgewertet. Aus diesem Grunde wurde zwar ein Teil der neuen Blumen in der alten kräftigen Farbigekeit gehalten, dazwischen aber Blumen mit einer neuen Farbe, einem Beige und einem hellen Grau, angeordnet, die zwi-

schen den neuen und den alten Blumen vermitteln und die Reste der ursprünglichen Dekoration auch optisch erträglich einbinden.
