# Das Großbottwarer Rathaus

## Ein Kulturdenkmal im Wandel der Zeit

### von Martin Klumpp,

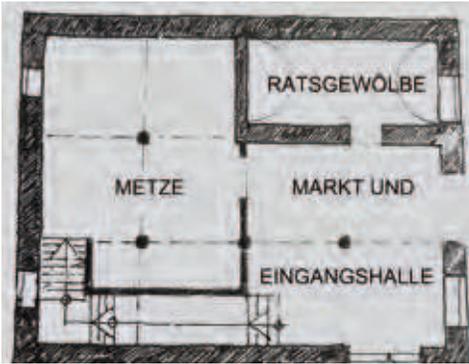
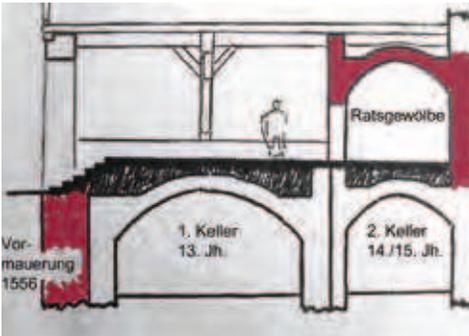
*Grundriss des Erdgeschosses  
und Kellerschnitt 1556 bis 1936.*

Von der Fundierung und den beiden Sockelgeschossen, wir nennen sie Erd- und Untergeschoss, wissen wir sehr viel aus der Bauzeit. Als Wichtigstes wurden die zwei Keller, die schon den zwei Hofraiten des Hanns Kol und Wolff Breinlin dienten und auf der Ostseite an die Hauptstraße grenzten, in das Untergeschoss integriert. Es ist dies ein großer Keller auf der SO-Ecke mit den Grundmaßen von 9,20 x 7,10 m und ein kleinerer, später

nach Norden dazu gebauter Keller mit den Grundmaßen 8,60 x 4,75 m. Der große Keller mit seiner erstaunlichen Größe muss als erster entstanden sein, denn er ragt etwa zwei Schuh (etwa 60 cm) in die Hauptstraße hinein. Dies wurde beim kleineren Keller schon korrigiert, er wurde um diese 60 cm zugunsten der Straßenbreite zurückgenommen.

Beide Keller hatten, in Großbottwar eher üblich, extrem flache Gewölbe. Das Gewölbe des großen Kellers hat deshalb die jetzt etwa in seiner Mitte aufsitzende Stützlast aus den oberen Stockwerken nicht mehr übernehmen können. Der Gewölbescheitel war im mittleren Bereich auf eine waagerechte Linie abgesunken, das Gewölbe war praktisch baufällig. Die Stützenlast aus den Obergeschossen wurde deshalb vermutlich bei den Bauarbeiten 1936/37, vielleicht auch schon früher, über eine Profilstahlstütze in den Boden abgeleitet. Beide Keller konnten bei den Bauarbeiten 1984 nicht erhalten werden, zumal die Last des darüber aufsteigenden Mauerwerks nur noch zu einem kleinen Teil in die östliche Schildmauer des großen Kellers eingeleitet wurde. Hier ist der sonst so vorsichtige Baumeister volles Risiko eingegangen.

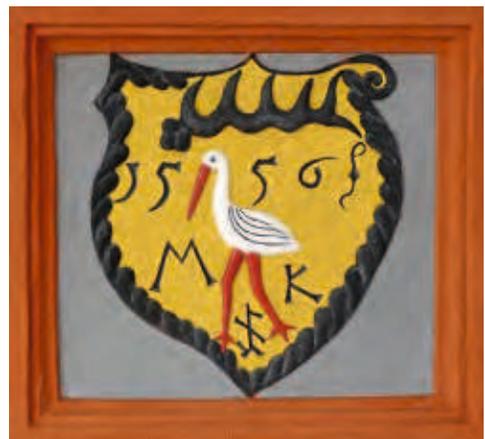
*Stadtwappen an der Ostseite des Rathauses  
mit Steinmetzzeichen M und K.*

Wer das Haus geplant und gebaut hat, wissen wir nicht. Der Steinmetz hat an dem Stadtwappen auf der Ostseite sein Steinmetzzeichen und die Buchstaben M und K, vermutlich sein Monogramm, hinterlassen. Wir können bisher weder das Steinmetzzeichen noch das Monogramm einer Person zuordnen.

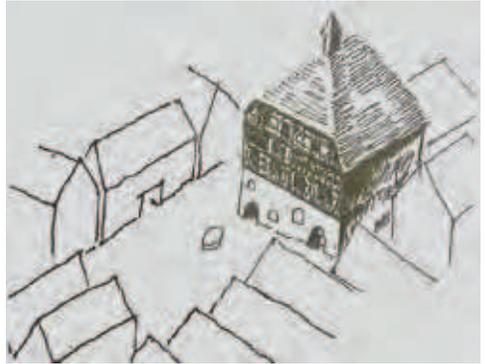
*Das Rathaus von 1556 mit Walmdach.*

Was wir jedoch sicher wissen: Das Rathaus von 1556 hat ganz anders ausgesehen, als wir es heute kennen. Es hat ein riesiges Walmdach gehabt. Zum Marktplatz und auf der Nordseite gab es nur ein Dachgeschoss, und auf der Nordseite führte die Bruchsteinmauer bis unter die Traufe.

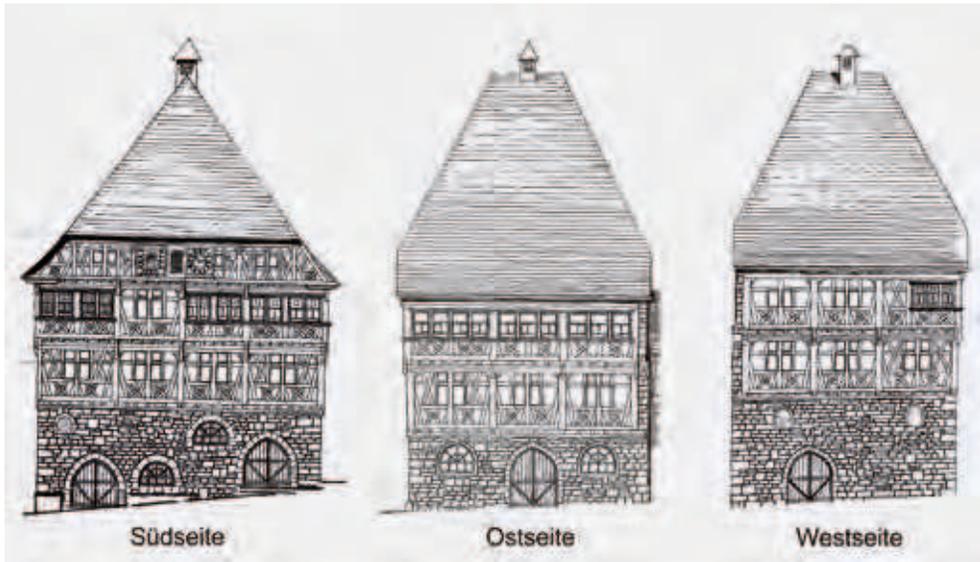
*Seitenansichten des Rathauses mit Walmdach.*

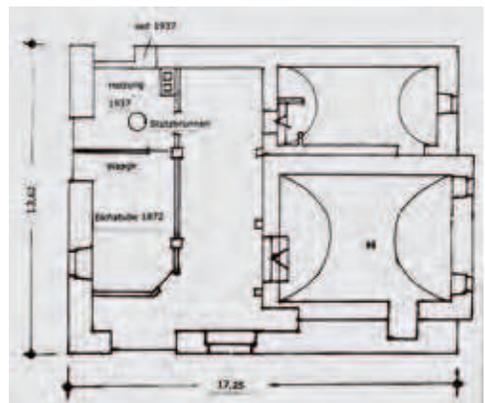
Eichstube (1872 bis 1945) und alte Keller.

1710 wird erstmals das »Eychhäusle« erwähnt. Der Brunnen wurde nun genutzt, um die Weingefäße, die sogenannten Eichen, auszulitern. 1717 wird eine neue Eich mit 10 Eichnägel gemacht. Auch das scheint Aufgabe der Stadt gewesen sein. Eine Eich ist ein zylindrischer Holzbottich, nach heutiger Maßordnung mit 150 Liter Inhalt, alle 10 Liter mit einem, alle 50 Liter mit zwei Messingnägel versehen. Wenn man so will, gewissermaßen ein früher Vorläufer des späteren staatlichen Eichamts, das 1872 hier einzog. Die Eich- und Pfechtanstalt, wie der offizielle Name hieß, wurde bis in die 30er Jahre des 20. Jahrhunderts genutzt. Alle ein oder zwei Jahre mussten die Handelsleute, die Waagen oder Hohlmaße in ihrem Gewerbe nutzten, alle Geräte neu eichen lassen. Von den in der Weinwirtschaft verwendeten »Stützen« – Kannen mit einem Inhalt von 5 bis 10 Liter – lassen sich dann auch die Namen Stützbrunnen für den Brunnen im Rathaus und Stützbrunnengasse für den Weg westlich des Rathauses ableiten.

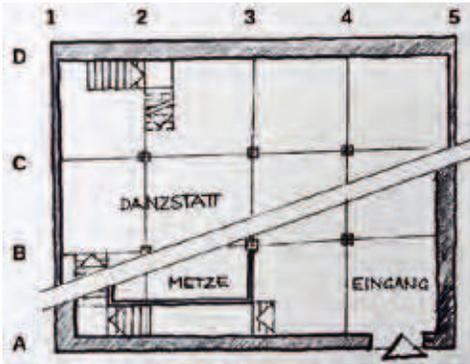
Skizze der Treppenführung.

Es ergab sich das Bild einer ungewöhnlichen, aber höchst effektiven Treppenföhrung. Die Treppe föhrte von der gleichen Eingangstür wie heute, immer der Außenwand entlang, zunächst auf der Südseite, dann auf die Westseite wendend, bis zum Treppenaustritt in der »Danzstatt«. Der

Treppenaustritt war sicher eingehaust und mit einer Tür versehen. Der Weg führte weiter der Westseite entlang bis zur Nordwand, um dort der Wand entlang zur Treppe zum 2. Obergeschoss zu führen. Diese Treppe endete jedoch auf halber Höhe in einem Podest, die obere Hälfte schwenkte nun nach Süden bis zu den Türen vom Ratssaal und den Stuben der Bürgermeister. Die Stelle des Podestes ist heute noch ablesbar. In der Pfette der Achse 2 ist ein Rundbogen ausgestemmt, der gleichzeitig mit dem Falz einer Tür versehen ist. Wir sehen daran, dass es zwischen »Danzstatt« und dem darüber liegenden Ratsgeschoss wiederum eine verschließbare Tür gab.

Die Treppen, U-förmig auf drei Seiten um das Rathaus geführt, ermöglichten einen Zugang in die oberen Geschosse, ohne Metze und Marktbetrieb berühren zu müssen. Im Erdgeschoss war die Treppenanlage durch eine raumhohe Wand von der Metze getrennt. Der Austritt im 1. Obergeschoss, der »Danzstatt«, war sicher verschließbar, wie das auch von der Tür, die zum Ratsgeschoss führte, anzunehmen ist. Sogar eine Einhausung des ganzen Weges im 1. Obergeschoss wäre ohne weiteres möglich gewesen.

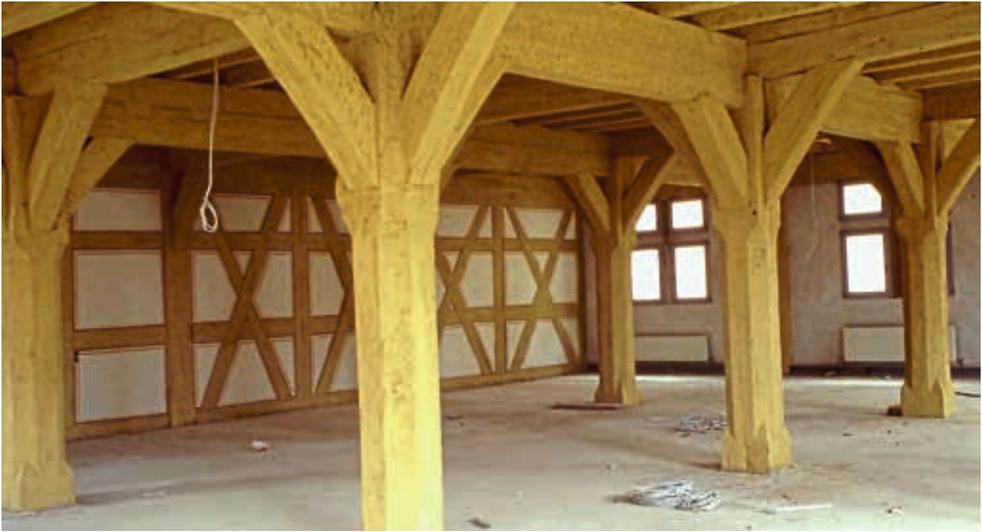
*Die ehemalige »Danzstatt« bei der Restaurierung von 1984/86.*

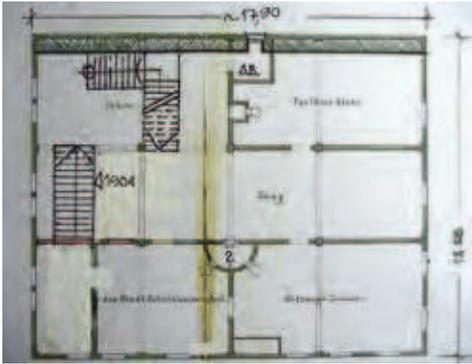
Grundriss des 1. Obergeschosses auf einem Plan von 1904.

Die Gewissheit des Verlaufs der Treppe ergab der Zufallsfund eines Planes von 1904, nach dem der westseitige Treppenaufgang neben der Metze um ein Bundfeld nach Norden geschoben wurde, um im 1. Obergeschoss noch eine Stube für den Stadtschultheißen zu gewinnen. 1937, nach dem Rückbau des Ratsgewölbes, wurde die Treppe zu den Amträumen im Obergeschoss zusammen mit der ganzen Eingangsanlage neu gestaltet. Dies blieb so bis zu den Restaurierungsarbeiten 1984/86, bei denen die Treppe in einen Anbau auf der Nordseite verlegt wurde.

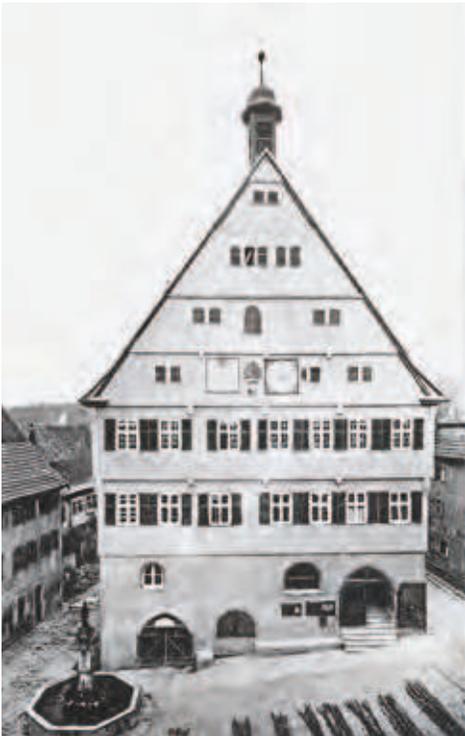
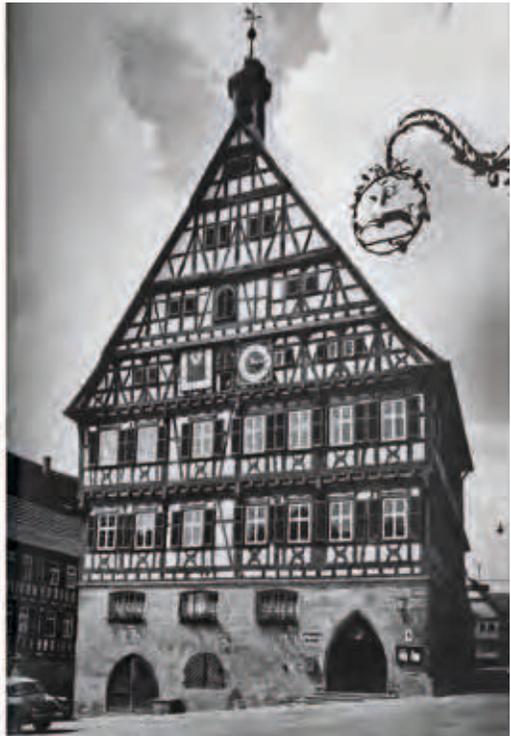
*Zwei Ansichten der Südseite des Rathauses: links mit verputzter Fassade (1826 bis 1956), rechts mit freigelegtem Fachwerk (1956 bis 1984).*

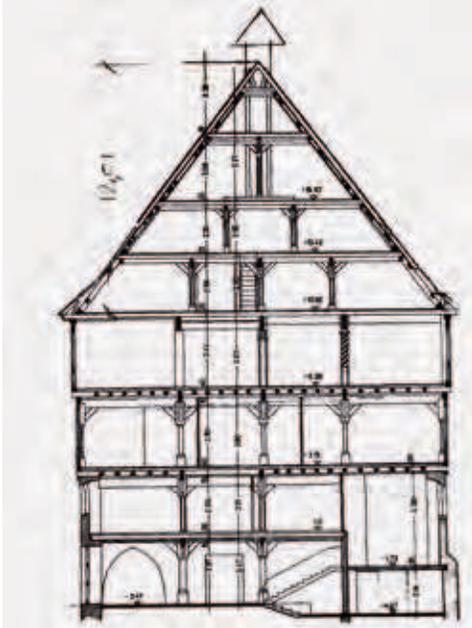
Querschnitt durch das Rathaus  
nach dem Umbau von 1604.

Jedem, der die Südseite des Rathauses genau betrachtet, fällt auf, dass die drei oberen Dachgeschosse in einer anderen Zimmerertechnik ausgeführt sind als die drei unteren Fachwerkgeschosse. Die Renaissance ist verlassen, es gibt keine Andreaskreuze mehr, die ganze Konstruktion ist einfacher, die Anordnung der Fenster ist nunmehr Barock. Und wenn wir uns die Konstruktion des ersten Dachgeschosses genau ansehen, sehen wir über den äußeren Bundpfosten den schrägen Ansatz der zur Schwelle profilierten Pfette.

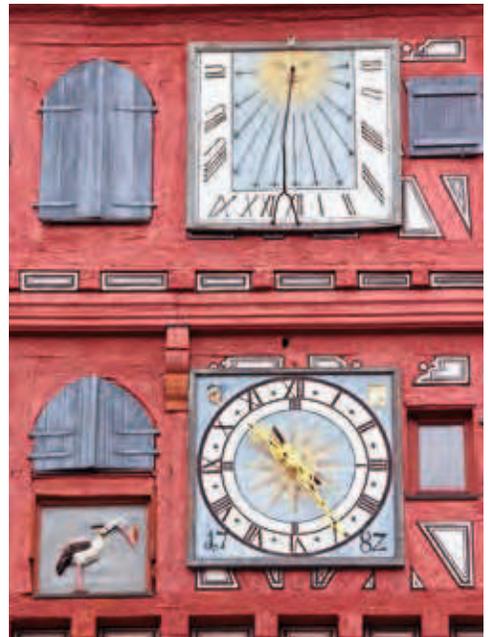
*Detail der Südfassade mit Storchenbild,  
Sonnenuhr und Zifferblatt von 1782.*

warer Rathaus. Sie wird 1984, noch voll funktionsfähig, »pensioniert« und zeigt sich fortan im Rathausfoyer den Gästen. Das historische Zifferblatt hängt im Eingang, seine Zeiger werden nun elektronisch bewegt. Aber gleichgültig, welches Uhrwerk seinen Dienst tut, der Storch pickt seit fast 300 Jahren jede Stunde unverdrossen.

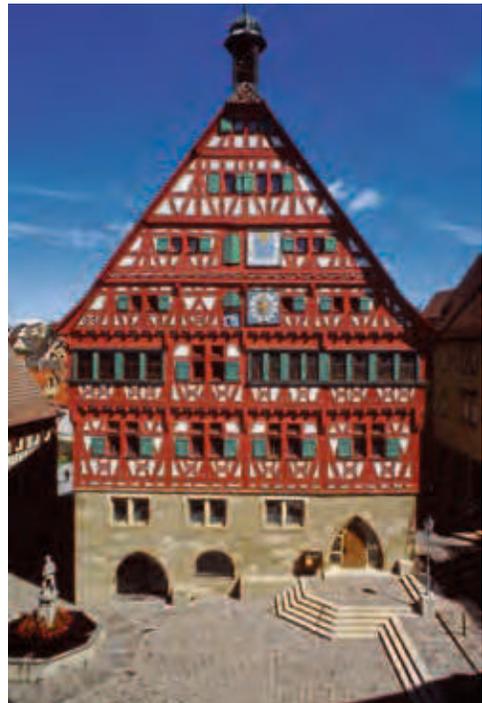
*Die Südfassade des Rathauses nach der Restaurierung von 1984/86.*

Und dann kommt alles anders: Bei der Entriegelung der Wände wird festgestellt, dass anhand von Zapfenlöchern und Bohrungen die Außenwände wieder in den ursprünglichen Zustand von 1556 und

1605 zurückgeführt werden können. Unter dicken Putzschichten kommen die bemalten Decken, Stützen und Wände zum Vorschein, unter einer Blechverkleidung die alte Bemalung einer Uhrtafel. Und dann hinter dieser Uhr die rote Farbe, die später für den Anstrich des Fachwerks gewählt wird.
