# Das „Zartener Münster“ und seine mittelalterlichen Wandmalereien

Von  
REGINE DENDLER

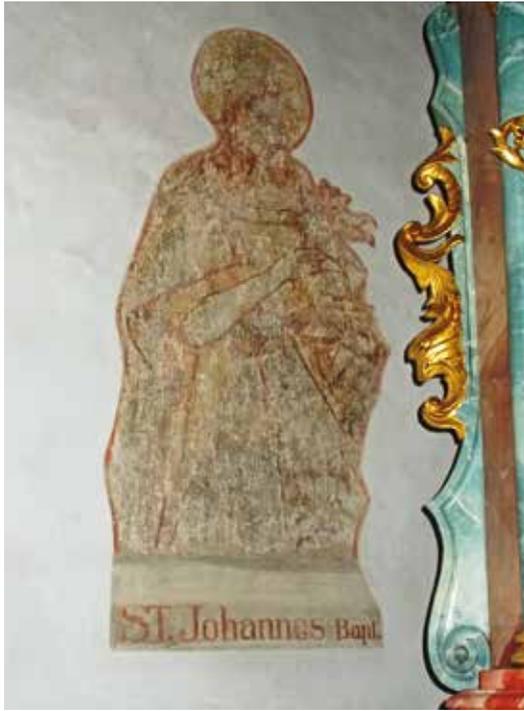
Abb. 3 Johannes der Täufer, Wandmalerei im Chor (Foto: Regine Dendler).

Die figürlichen Wandmalereien entstammen dem Spätmittelalter. Beim Betreten der Kapelle fallen die beiden Bilder an den Chorwänden beidseits des Hochaltars ins Auge (Abb. 3 und 4). Dargestellt sind auf der linken Seite *ST. Johannes Bapt.* und auf der rechten *Sanct. Margareta*, wie die bei einer Restaurierung hinzugefügten Inschriften erläutern. Ihrer Gesamterscheinung nach sind sie zu Beginn des 16. Jahrhunderts entstanden, zur Zeit der ausgehenden Gotik. Sie sind nur noch als Dreiviertelfiguren erhalten, waren ursprünglich aber sicher vollständig.

Johannes der Täufer trägt in seiner Linken ein Buch mit einer kleinen Siegesfahne darauf und weist mit der anderen Hand darauf hin. Margaretha hält mit der rechten Hand einen Kreuzstab, mit der linken scheint sie den angeleiteten Drachen zu halten, von dem aber fast nichts mehr zu erkennen ist. Von den beiden in voluminöse Gewänder gekleideten Figuren ist wenig mehr als ockerrote Vorzeichnungen und die Reste von blaugrünen Flächentönen erhalten.

Diese beiden Gemälde wurden vermutlich im Jahr 1900 von Übertünchungen befreit und restauriert. Beim Erzbischöflichen Archiv in Freiburg liegt ein Kostenvoranschlag der Maler *Gebr. Endres* (Freiburg) über das *Aufdecken, Malen und Ergänzen der zwei alten Wandfiguren im Chor*.<sup>7</sup> Möglicherweise wurden sie bei größeren Kirchenrestaurierungen, die für die Jahre 1935 und 1958 aktenkundig sind, erneut bearbeitet, zuletzt 1985.<sup>8</sup> Der heutige Zustand spiegelt diese Restaurierungen wider: Sie sind so ergänzt, dass die Fehlstellen innerhalb der Figuren weniger auffallen, Konturen sind nachgezogen und sie wurden mit einem heute leicht vergilbten Konservierungsmittel behandelt. Die sie umgebende Tünche verdeckt vermutlich weitere Farbspuren, die – wohl aus ästhetischen Gründen – nicht mit einbezogen wurden. Davon ausgespart blieben die Reste eines gotischen Weikekreuzes auf der Südwand des Chores, das etwa zeitgleich mit den beiden Figuren entstanden ist.

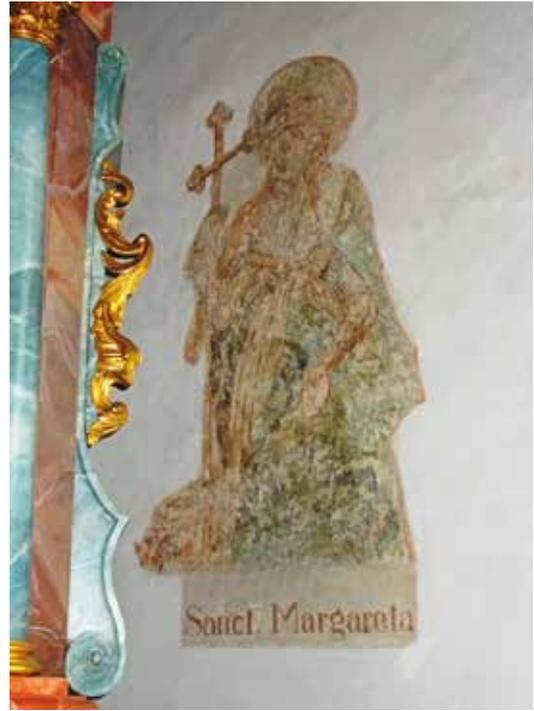
Abb. 4 St. Margaretha, Wandmalerei im Chor (Foto: Regine Dendler).

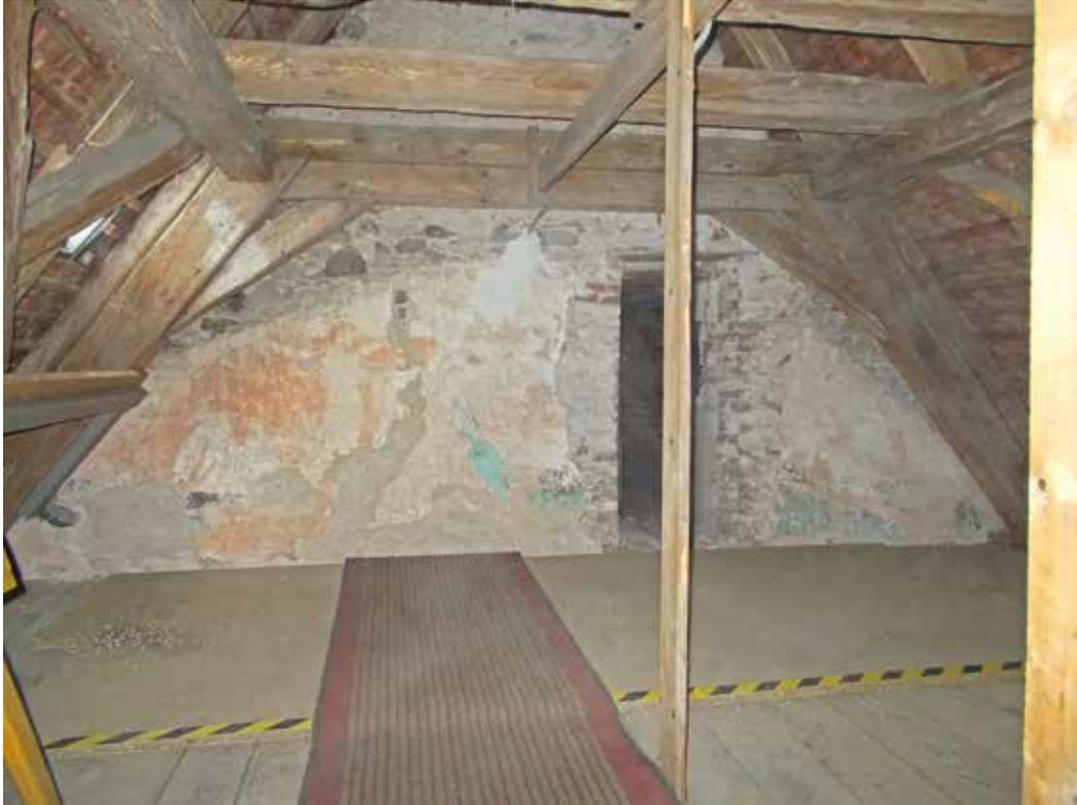
Abb. 5 Die Situation im Kirchenspeicher. Das Wandgemälde ist durch den Türrdurchbruch in zwei ungleiche Hälften geteilt (Foto: Regine Dendler).

Ein weiteres spätmittelalterliches Wandgemälde, dem der Hauptteil dieses Beitrages gewidmet ist, ist dem Besucher nicht ohne Weiteres zugänglich. Es befindet sich an einer Stelle, an der man normalerweise keine Wandmalereien erwartet, nämlich im Speicher über dem Kirchenschiff (Abb. 5). Was hat es dort zu suchen, und wie kommt es dorthin?

Diese Frage beantwortet ein Blick auf die Baugeschichte:<sup>9</sup> Das Gemälde befindet sich auf der Westseite der Chorbogenwand oberhalb der heutigen Holzdecke. Der Kirchenraum war aber ursprünglich höher als heute und durch ein hölzernes Längstonnengewölbe nach oben abgeschlossen, die Flachdecke existierte noch gar nicht. Der halbkreisförmige Umriss der Putzfläche, auf der das Bild liegt, zeichnet die Kontur dieses Gewölbes nach, Balkenlöcher in der Wand oberhalb des Gemäldes zeugen von einer ehemaligen Befestigungskonstruktion.<sup>10</sup> Der Speicher mitsamt dem Gemälde wurde also erst durch den Einzug der bemalten Holzdecke im 17. Jahrhundert/um 1700 vom Kirchenraum abgetrennt. Damals muss der ganze Kirchenraum

Der Zustand des Gemäldes erscheint auf den ersten Blick ziemlich ruinös. Die dargestellte Szene ist noch so weit erkennbar, dass sie sich der Passionsgeschichte Christi zuordnen lässt – worauf noch zurückzukommen sein wird. Ein Wanddurchbruch für einen Zugang zum dahinterliegenden Chordachraum, vermutlich im 19. Jahrhundert angelegt, teilte das Bild „brutal“ in zwei ungleiche Hälften. Weitere Schäden verursachten eine große Gipskittung, die ein Kabel festhält, und noch in jüngerer Zeit eine unverhältnismäßig große Kabeldurchführung<sup>15</sup> durch den linken unteren Bildteil. Von der ursprünglichen Farbigekeit ist nicht mehr viel übriggeblieben, fast nur noch Vorzeichnungen und ein paar Flächentöne. Durch menschliche Unachtsamkeit (vermutlich wurde auch gelegentlich der Speicher mitsamt der Bildwand gefegt), durch Klimaschwankungen im nicht isolierten Dachraum und den natürlichen Abbauprozess des in den Farben enthal-

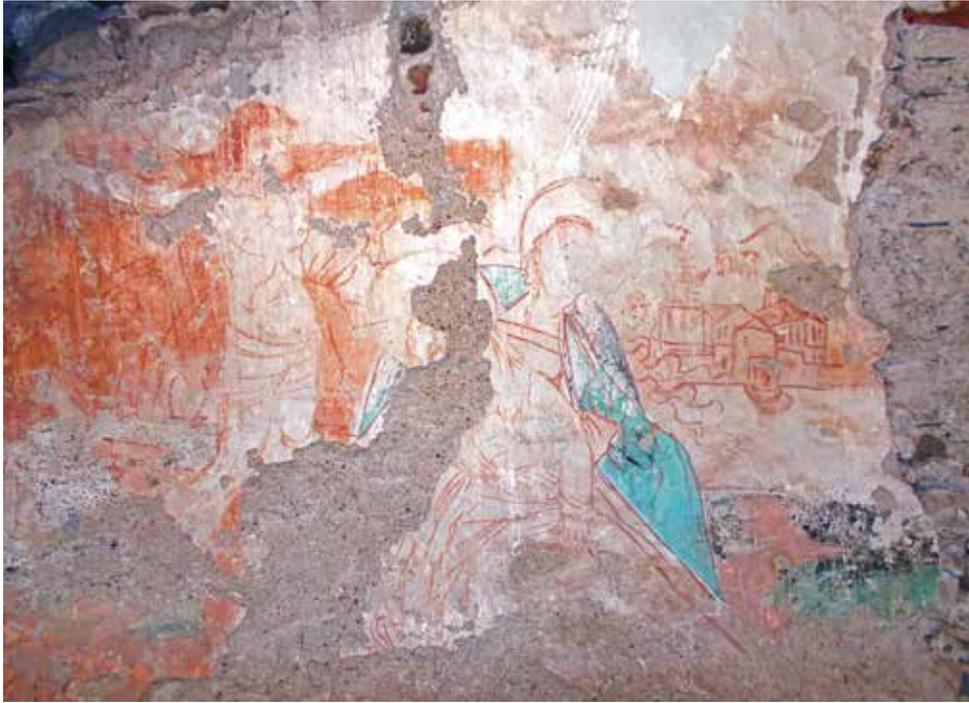
*Abb. 6* Der linke Bildteil: Schächer am Kreuz, Figuren im Vordergrund und eine kleine Gebäudegruppe (Foto: Regine Dendler).

Schon auf den ersten Blick ist erkennbar, dass das Zartener Gemälde im Umkreis der Passion Christi angesiedelt sein muss (Abb. 6 und 7). Darauf verweist eine ans Kreuz geschlagene männliche Gestalt, die vor einem Hintergrund aus Büschen oder ähnlichem im linken (nördlichen) Bildteil platziert ist. In diesem Bildbereich dominieren heute Rotockertöne.

Der zweite Blick offenbart Bildinhalte, die weniger leicht zu lesen sind. Die Gestalt am Kreuz ist nicht Christus, sondern einer der Schächer: Der Mann besitzt nämlich keinen Nimbus, während die anderen abgebildeten Personen damit ausgestattet sind. Wie die Untersuchung ergab, hat er auch nie einen besessen. Rechts daneben (vom Betrachter aus gesehen) steht oder kniet eine offenbar weibliche Gestalt, die eine weitere in den Armen hält. Die weibliche Gestalt trägt einen grünen Mantel, der über der Brust mit einem Band geschlossen ist; vom Rest ihres Gewandes sind nur noch die ockerroten Vorzeichnungen zu sehen. Auffällig sind die roten Wellenlinien an ihrer linken Körperseite, die lange, stark gewellte Haarsträhnen andeuten, die im Wind flattern. Die zweite Gestalt, die von der Frau gehalten wird, ist schlechter erhalten als die erste. Erkennbar sind der nach rechts geneigte Kopf mit Nimbus und rote Vorzeichnungen eines heute farblosen Gewandes, das mit Ärmeln versehen ist, wie am linken Arm der Figur zu sehen ist. Mit ihrer linken Hand scheint die Gestalt ein faltenreiches Tuch zu fassen, das offenbar vor ihr liegt. Diese Szene bricht nach unten hin ab.

Zwischen diesen beiden Gestalten und dem Türdurchbruch ist in roter Zeichnung eine kleine Gebäudegruppe dargestellt, über die einige der gewellten Haarsträhnen hinwegflattern. Es scheint sich um eine Kirche mit polygonalem Chor, hohen Fenstern und vielleicht einem Westturm zu handeln, links daneben einige Nebengebäude. Identifizierbar sind die Gebäude leider nicht. Es ist fraglich, ob sie überhaupt real existierten oder ob sie ein Sinnbild darstellen sollen, vielleicht für die Stadt Jerusalem.<sup>18</sup> Auch das Zeichen direkt darüber ist rätselhaft, nicht zuletzt wegen seiner schlechten Erhaltung.

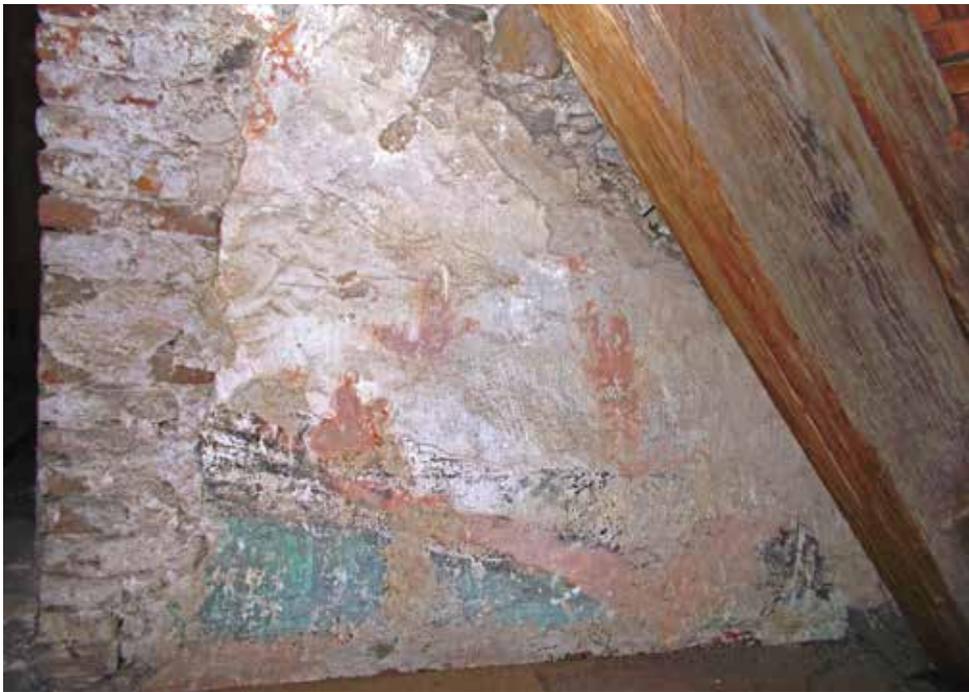
*Abb. 7* Der rechte Bildteil: eine Landschaft mit See, Schiff und Reiter (Foto: Regine Dendler).

Die grünen und schwarzen Farbtöne von einer Art Wiese oder Erdboden im Bildvordergrund setzen sich rechts des Wanddurchbruches fort. Hier verdichten sich die Farbflecken zu einer Landschaft mit einem See, auf dem ein kleines Schiff mit Ruderern unterwegs ist, bergigen Ufern im Hintergrund und einem im Vordergrund stehenden Reiter. Auch hier dominiert wieder der Rotocker, ergänzt durch die Grün- und Schwarztöne des Vordergrundes.

Der kleinere Bildteil rechts vom Türdurchbruch ist im Hinblick auf den Bildinhalt vergleichsweise unproblematisch: Eine Landschaft, die den Hintergrund belebt, vielleicht mit dem See Genezareth in der Mitte. Das Schiffelein mit den Ruderern könnte eine Anspielung auf die Stillung des Sturmes sein oder auf Petrus und Andreas, die Christus nachfolgen und von nun an Menschenfischer sein sollen.<sup>19</sup>
