# Fundamente einer bisher unbekannt Schlossmauer und Brunnenstube des späten Mittelalters

## 1. Einführung

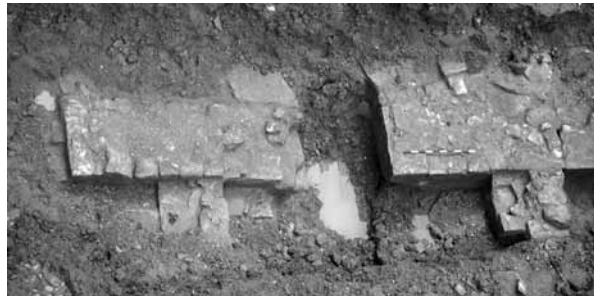
Abb. 2: Teilstück der ehemaligen Südmauer (Foto: Hans Peters, Archäologische Denkmalpflege Karlsruhe)

Der erweiterte Testgraben Richtung Westen zeigte, dass die Mauer ungefähr 23 m westlich der Sattelkammer einen leichten Knick im Winkel von ca. 10 Grad Richtung Norden macht und wohl ziemlich genau an der Nordostecke des 1716 erbauten Torhauses endet. Architektur und Bauweise der Mauer lassen auf eine Entstehungszeit in der ersten Hälfte des 16. Jahrhunderts schließen (Abb. 2).

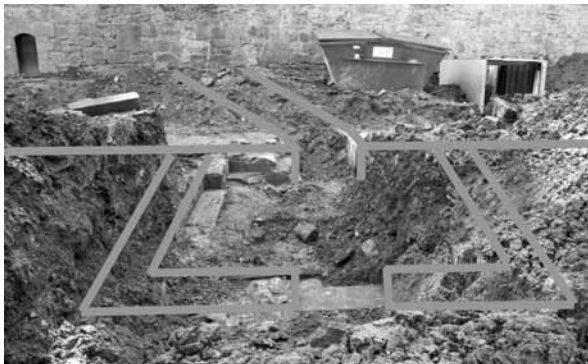
Abb. 3: Markierter Umriss der Brunnenstube des 16. Jahrhunderts (Foto: Verfasser)

Im weiteren Verlauf des Testgrabens wurde eine in o.g. Wallmauer integrierte Brunnenstube festgestellt und dokumentiert. Sie liegt nochmals 20 m weiter westlich des Mauerknickes und lehnt sich nördlich an die Wallmauer an (Abb. 3). Versorgt wurde die Stube über einen Kanalstollen, der unter der Stützmauer entsprang und von schräg oben das Wasser aus den Quellen dahinter sammelte. Das Wasser lief am Boden des Stollens in schmalen flachen aneinandergesetzten Sandsteinrinnen L 1,27 m B 0,36 m H 0,27 m, die zum Verlauf der Mauer leicht nach Osten abgewinkelt waren. Der anschließende Einlauf in die Brunnenstube durchbricht die Wallmauer auf eine Breite von ca. 1 m.

Im Innenbereich waren an den Längsseiten ca. 0,40 m tiefe und 2 m lange Sandsteinbänke. Sie dienten vermutlich als Plattform zum Stehen, um beim Arbeiten keine nassen Füße zu bekommen. Nach innen war die Brunnenstube türartig geöffnet. Über einer Bodenschwelle bildete eine aufrecht stehende Sandsteinplatte mit einem runden Durchlass oberhalb der Mitte den Abschluss.

Zwei „Hälften“ wurden im Bereich der Nordseite gefunden. Nicht in situ, sondern verstürzt, weil bei Verlegung einer eisernen Wasserleitung im letzten Jahrhundert die ursprüngliche Konstruktion gestört wurde. Die beiden Stücke scheinen auf den ersten Blick zusammenzupassen, allerdings wird schnell deutlich, dass sie von zwei verschiedenen Platten stammen müssen.

Um das Wasser ableiten zu können, befand sich in der Platte ein Deicheleinlass mit einem Durchmesser von ca. 0,16 m bis 0,18 m. Den Deichel – ein angespitztes Holzrohr – steckte man in das zur Innenseite enger werdende Loch in der Platte und dichtete es mit einem Futter aus senfgelbem tonigen Lehm ab.<sup>6</sup> Laut Baufugen und Mauerverbänden muss man davon ausgehen, dass die Brunnenstube gleichzeitig mit der Wallmauer gebaut wurde. Der Befund lässt keine Verbindung zum neuen Schlossgraben erkennen; einzig die Lage ziemlich parallel bzw. rechtwinklig zum Stückgarten lässt auf eine wohl gleichzeitige Entstehung schließen.

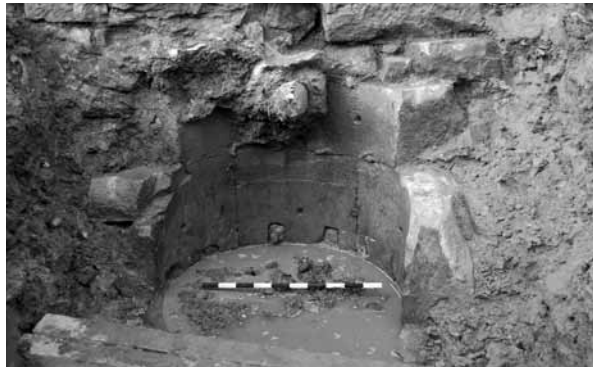
Abb. 4: Sandsteinbrunnen unter der Stützmauer (16. Jahrhundert) (Foto: Hans Peters, Archäologische Denkmalpflege Karlsruhe)

Das als Schachtbrunnen zu bezeichnende Bauwerk aus sorgfältig gearbeiteten roten Sandsteinsegmenten steckt teilweise in bzw. unter der Stützmauer am Schloss-Wolfsbrunnen-Weg (Abb. 4). Er ist demnach älter als diese und wohl gleichzeitig mit der Brunnenstube in der ersten Hälfte des 16. Jahrhunderts entstanden. Die Löcher belegen die oben geschilderte Situation als Einlass für das Wasser in den Brunnen. Der Brunnen hat folgende Maße: Innendurchmesser 1,29 m, Außendurchmesser ca. 1,90 m, Oberkante Höhe ca. 196 m NN. Konstruktiv besteht die Brunnenwand aus vermutlich ursprünglich nicht mehr als 3–4 aufeinandergesetzten Steinreihen, die wiederum jeweils aus 5 bis 6 Segmenten bestehen. Die einzelnen Segmente haben den gleichen Querschnitt, sind allerdings unterschiedlich groß.

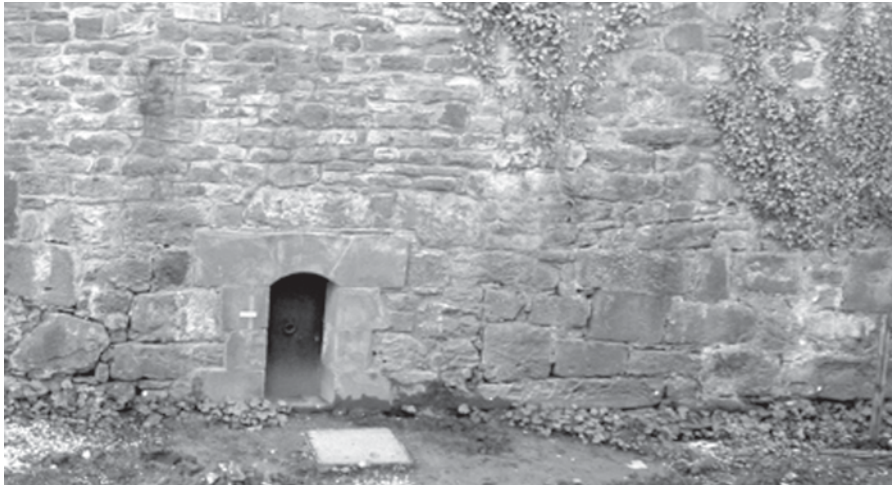
Abb. 5: Brunnenstube in der Stützmauer (17. Jahrhundert) (Foto: Verfasser)

Der für unsere archäologische Untersuchung relevante Bereich hatte nach den Plänen de Caus folgendes Aussehen: „De Caus ließ hier entsprechende Gewölbe bauen, auf denen die Obere Terrasse weiter als heute nach Westen geführt werden sollte. Am

Ende dieser Terrasse war wie im Osten eine Nische mit Brunnen und portalartiger Umrahmung sowie einem Standbild vorgesehen. Nach dem 30-jährigen Krieg wurden die Gewölbe für Stallungen, sowie als Geräte-, Wagen- und Kutschenhaus genutzt, bis sie schließlich im 18. Jahrhundert einstürzten. Von 1977 bis 1979 hat man diesen Gebäudeteil wieder aufgebaut und eine Cafeteria eingerichtet.“<sup>11</sup>
