War die Württembergische Bauordnung von 1568 ursächlich für den Gutacher Haustyp?

Bilddokumente und der Originalwortlaut der Verordnung geben Aufschluss

Heinz Nienhaus

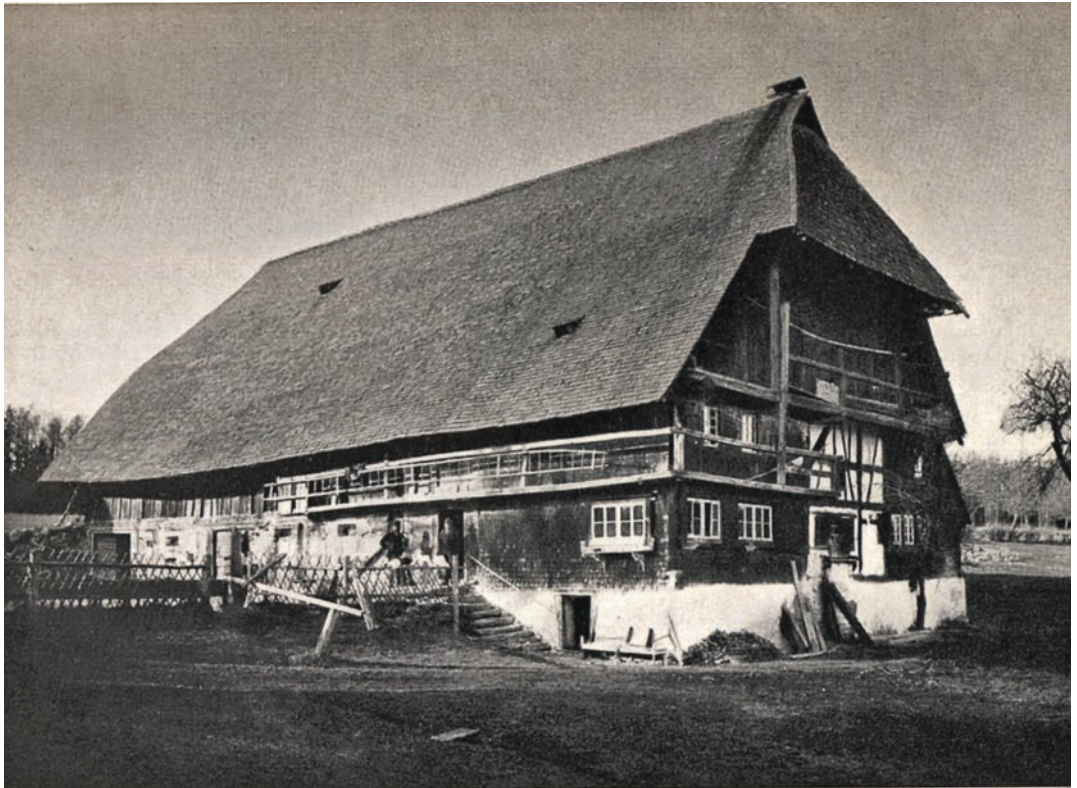
Abb. 1: Der 1653 erbaute und 1886 abgebrochene Hörnlishof um 1880 – ein zweigeschossiges Gutacher oder Gutachtäler Haus. Dieses Bauernhaus wurde im Jahre 1804 zum Gründungshof bzw. zur Keimzelle des Kurortes Königfeld.

Giebelseite (z. B. Abbildungen 1 und 3) zu erkennen. Inzwischen ist dieses markante, sehr ins Auge fallende Merkmal aber nur noch an sehr wenigen dieser Häuser zu sehen, da die Außenwände vieler alter Häuser zwischenzeitlich verbrettert, verschindelt oder anderweitig völlig erneuert wurden.

Die von Schilli beschriebene »weiße Fachwerkwand in der Mitte des Hauses« ist auch heute noch an einigen Gutachtäler Häusern gut zu erkennen, so beispielsweise am Reichensteinerhof aus dem 17. Jahrhundert in Hornberg-Reichenbach, ebenso am 1743 erbauten Jungbauernhof in Königfeld-Buchenberg. Auch der 1653 erbaute und 1886 abgebrochene Hörnlishof (Abb. 1), wie der 1682 erbaute und 1956 abgebrannte Vogtsbau-

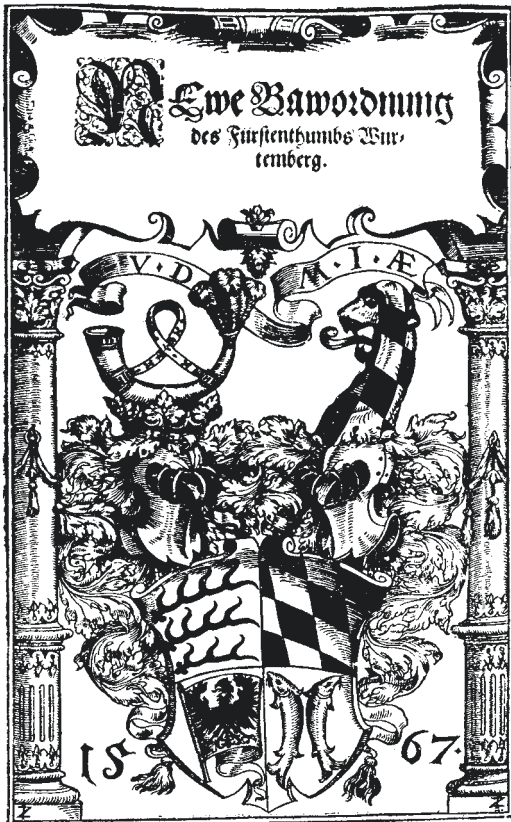
Abb. 2: Titelseite der »Neue Bawordnung des Fürstenthums Wurtemberg« aus dem Jahr 1567; sie trat am 1. Mai 1568 in Kraft.

Bevor auf weitere Gutachtäler Häuser näher eingegangen wird, erscheint es sinnvoll, den thematisch relevanten Wortlaut der »New Bawordnung des Fürstentums Württemberg« aus dem Jahre 1567 (Bild 1), die am 1. März 1568 in Kraft trat, zu zitieren:

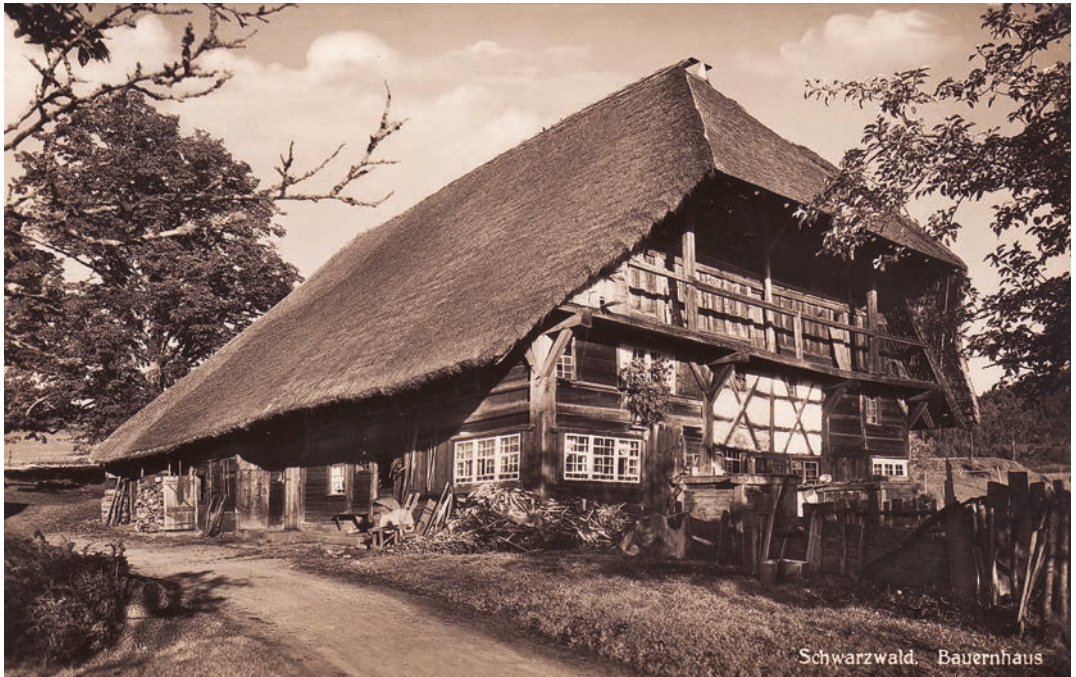
Abb. 3: Ein zweigeschossiges Gutachtälter Haus: Der 1682 erbaute und am 1. Mai 1965 abgebrannte Altenvogtshof in Lauterbach-Sulzbach um 1910. Die Fachwerkaußenwand der Rauchküche reicht wie beim 1653 erbauten Hörnlishof (Abb. 1) über zwei Geschossebenen.

ernhof in Lauterbach (Abb. 3) wiesen diese Besonderheit des Gutachtäler Haustyps auf. Allerdings stellt sich in diesem Zusammenhang die Frage: War es tatsächlich die Bauordnung von 1568, die diese Fachwerkwand für alle Württemberger Bauernhäuser verlangte und letztendlich auch erstmalig zu dem dreiraumbreiten Wohnungsgrundriss mit der zwischen Stube und Stüble angeordneten Küche führte?

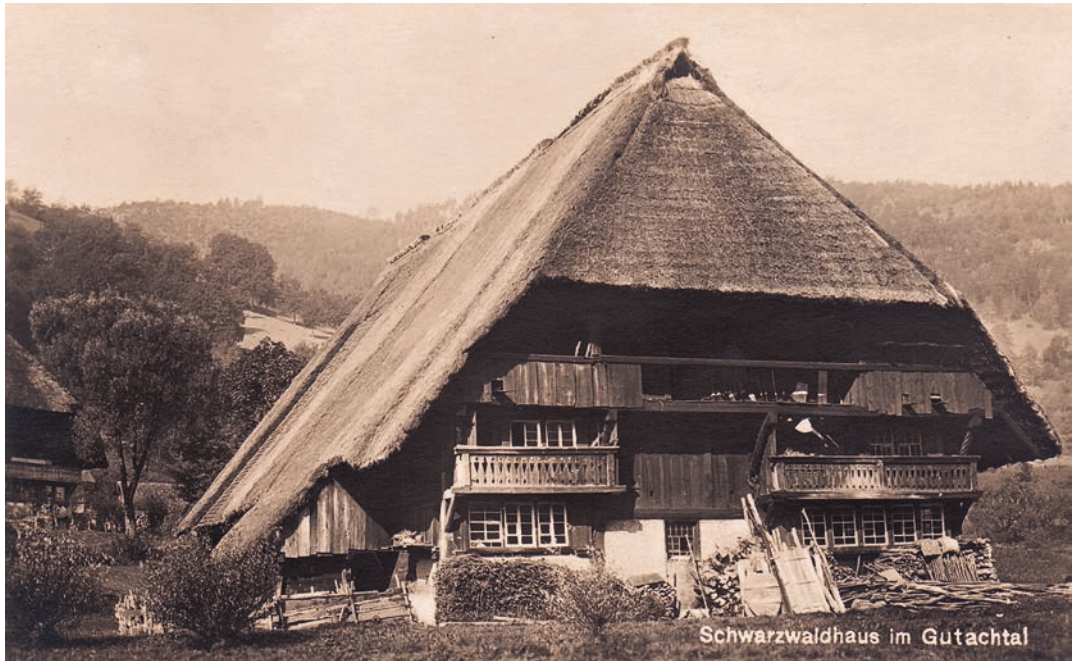
Abb. 4: Ein zweigeschossiges Gutachtäler Haus: Der 1612 erbaute Vogtsbauernhof in Gutach/Schwarzwaldbahn um 1910. Er wurde 1964 zur Keimzelle des Schwarzwälder Freilichtmuseums, das seinen Namen trägt. Die Außenwand der Rauchküche, in der Mitte der Giebelseite, oberhalb des Fensters besteht aus Holzbohlen – nicht aus Fachwerk.

Nach Schillis Recherchen wurde der Vogtsbauernhof in Gutach/Schwarzwaldbahn (Abb. 4) im Jahre 1570 erbaut.¹² Mit diesem Haus glaubte Schilli, den seinerzeit »älteste(n) sicher datierte(n) Bau dieser Form« gefunden zu haben. Zweifelsfrei ist dieses altherwürdige Bauernhaus, das im Jahre 1964 zur Urzelle des Schwarzwälder Freilichtmuseums wurde und diesem seinen Namen gab, ein sehr gutes Beispiel für den zweigeschossi-

Übrigens reicht das Mauerwerk der Küchenaußenwand auch am Vogtsbauernhof (Abb. 4) gerade mal bis zur Oberkante des Fensters; darüber und auch in der gesamten zweiten Geschossebene ist die Bohlenwand zu erkennen. Die sinngemäß gleiche Konstruktion der Küchenaußenwand ist auch vom 1654 erbauten Hubhof in Schramberg-Tennenbronn bekannt.²⁵ In allen vier zuvor angeführten historischen Bauernhäusern wurde die Forderung nach Riegelmauerwerk auch für die »Gibel=Wänd« die »gegen dem Feuer standen« nicht realisiert. Das lässt zumindest vermuten, dass bei vereinzelt in der Landschaft errichteten Bauernhäusern (Streusiedlung), die nicht »gegen andern Gebäuden« standen, die Bohlenkonstruktion mit den Rauchabzugsöffnungen (Rauchgatter) die ursprüngliche Lösung für Küchenaußenwände war. Die Bilder jedenfalls lassen darauf schließen. Franz Meckes äußert sich hierzu ganz eindeutig: »Eine Besonderheit, die bei den zweigeschossigen Gutachtäler Häusern auffällt, ist die im Bereich der Küche zwischen den Stuben gelegene hell verputzte Fachwerkwand an der Giebelseite, die sich stark von der übrigen dunklen Ständer-Bohlenkonstruktion abhebt. Diese Wandscheibe ist jedoch nicht ursprünglich und darf erst recht nicht auf die Bauordnung von 1568 zurückgeführt werden. Zahlreiche Beispiele, insbesondere der Schlauchbauernhof, der Bürlebauernhof und der Vogtsbauernhof in Gutach, belegen, dass die Bohlenkonstruktion mit dem Rauchgatter im Obergeschoss die ursprüngliche ist. Erst spätere feuerpolizeiliche Auflagen haben auch hier das reine Holzhaus an seiner Schauseite empfindlich verändert.«²⁶ Leider gibt aber auch Meckes keinen exakten Hinweis darauf wer, wann und mit welcher feuerpolizeilichen Auflage »das reine Holzhaus an seiner Schauseite empfindlich verändert(e)«.

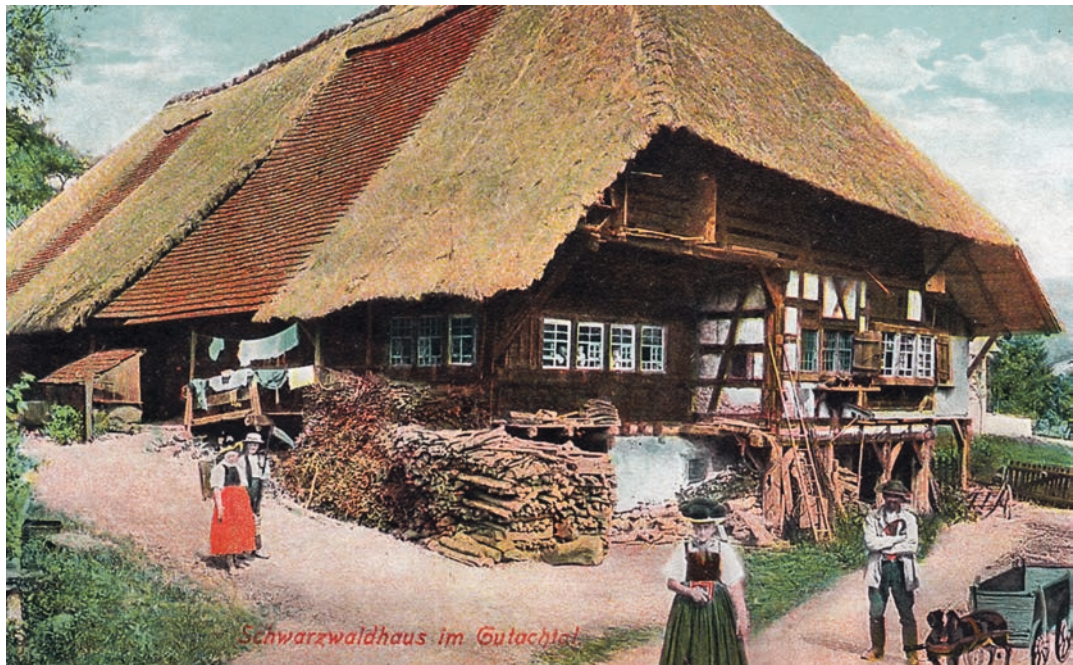
Abb. 5: Der um 1590 erbaute eingeschossige Oberbauernhof in Gutach/Schwarzwaldbahn um 1900. Die Rauchküche (Abb. 5a) – etwa in der Mitte der Frontseite dieses Gutachtäler Hauses – wurde offensichtlich bis zur Trippelflucht (äußerer Gang vor dem Dachraum) vergrößert, d. h., das in der Abbildung zu sehende Fachwerk ist nicht ursprünglich.

Nach Fotografien aus der Zeit um 1900 weist der gut 20 Jahre nach Erlass der Bauordnung von 1568 um 1590 erbaute eingeschossige Oberbauernhof in Gutach (Abb. 5) genau dieses Riegelmauerwerk in der Frontseite des Hauses auf. Betrachtet man das Bild allerdings etwas intensiver, fällt auf, dass an diesem Haus die in der Giebelmitte angeord-

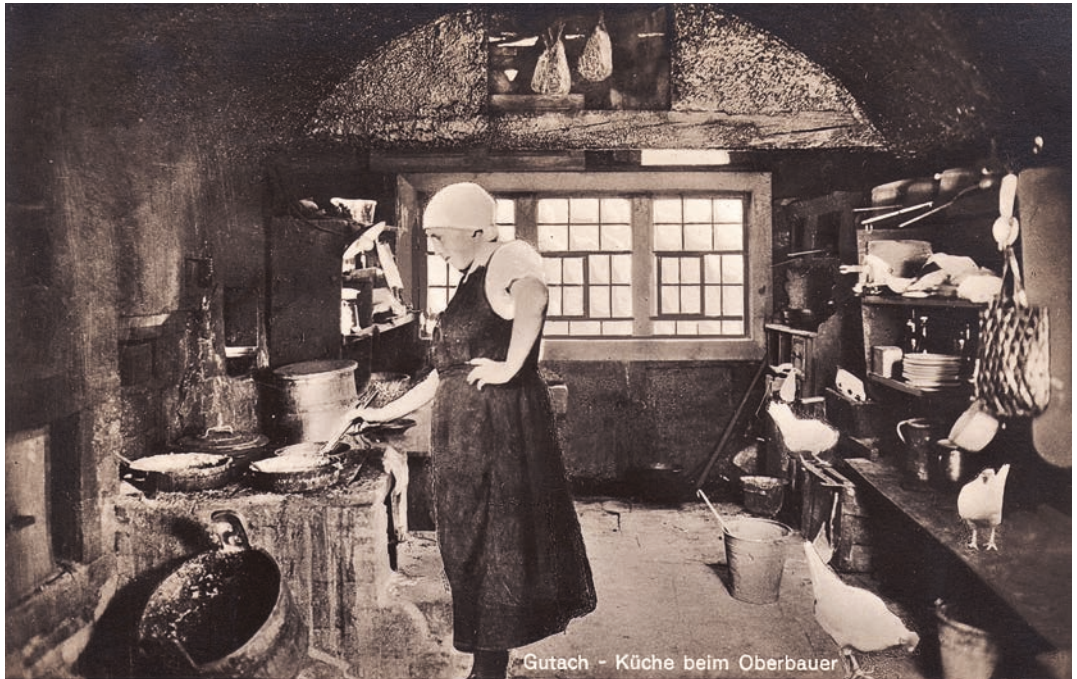
Abb. 5a: Rauchküche des Oberbauernhofs (Abb. 5) um 1930. Hinter der Öffnung des Rauchfangs (Gwölms) sind die dort zum Räuchern aufgehängten Fleischvorräte zu erkennen.

nete Küche (Abb. 5a) offensichtlich nachträglich bis zur Trippelflucht (äußerer Gang) im Dachraum erweitert wurde; anders lässt sich der für den Gutachtäler Haustyp unübliche Küchenvorsprung in der Giebelseite jedenfalls kaum erklären. Da der Oberbauernhof schon seit langem und auch heute noch als Doppelhaus genutzt wird und deshalb längs geteilt wurde, ist die nachträgliche Baumaßnahme durchaus erklärlich. Insofern kann dieses malerische Schwarzwaldhaus sicher nicht als Beleg dafür gelten, dass die Fachwerkaußenwand der Küche bei dem Gutachtäler Haustyp durch die Bauordnung von 1568 ausgelöst wurde.

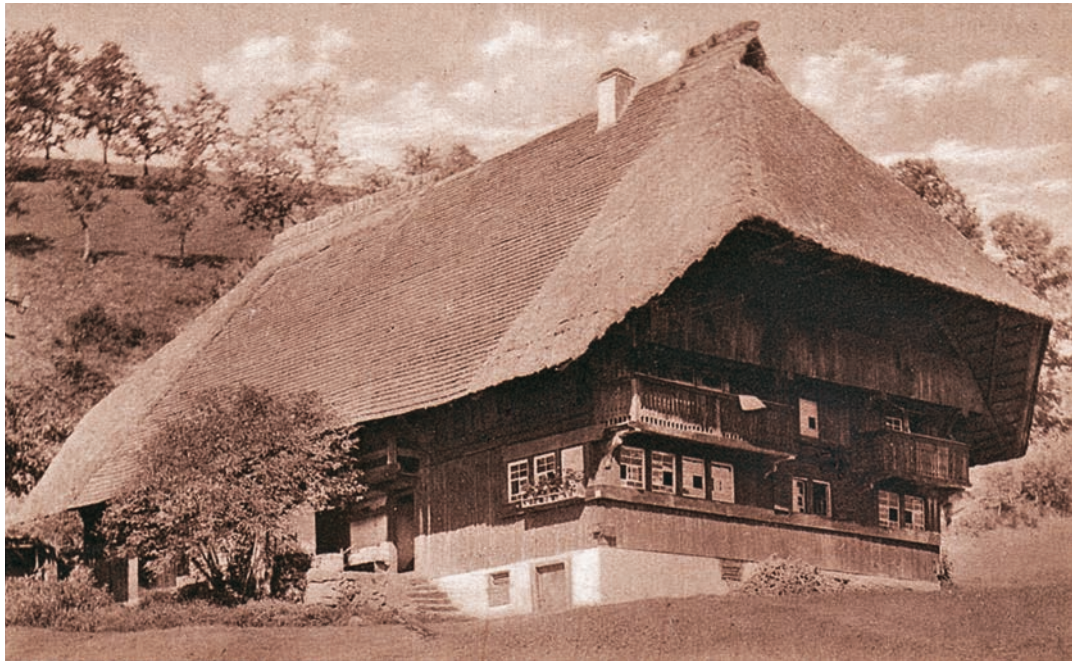
Abb. 6: Der wahrscheinlich um 1880 erbaute Vorderschlauchbauernhof in Gutach/Schwarzwaldbahn um 1910. Das Foto belegt, dass es die in Schillis Standardwerk (1953) zeichnerisch dargestellte Fachwerkwand in der Giebelseite dieses Hauses nicht gab. Mit der Fachwerkwand (vgl. Abbildungen 1, 3 und 5) wollte Schilli offenbar andeuten, dass sich hinter ihr die Rauchküche befindet. Tatsächlich aber ist die Küche dieses Hauses gegenüber dem Hauseingang an der rechten Traufseite angeordnet.

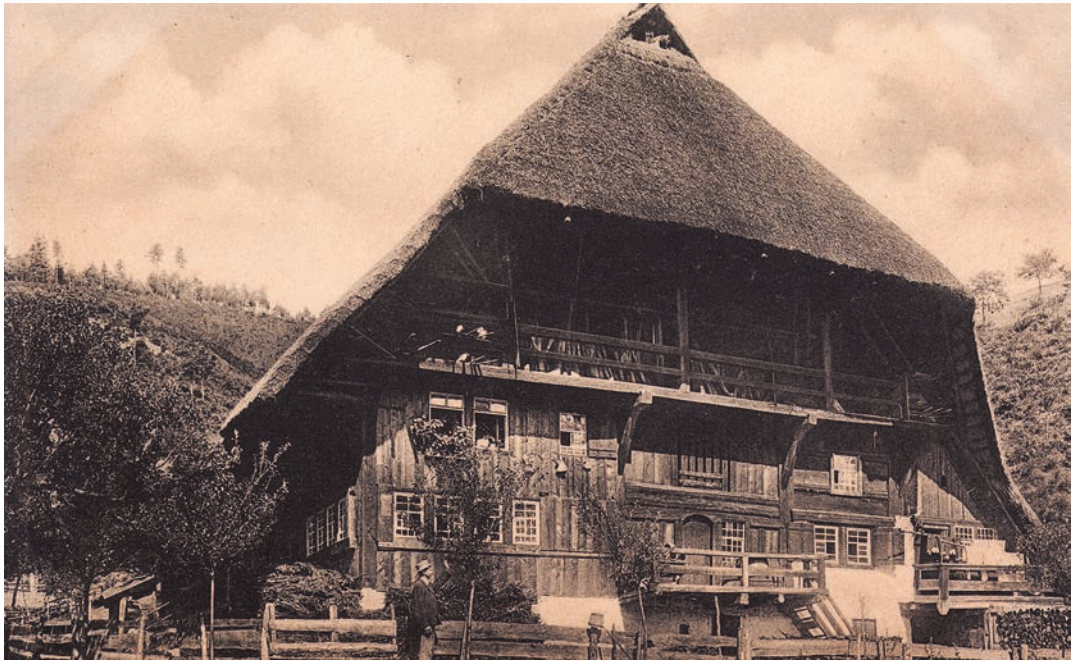
Abb. 7: Giebelansicht des um 1680 erbauten und 1914 abgebrannten Hinterschlauchbauernhofs in Gutach/Schwarzwaldbahn um 1900 – ein zweigeschossiges Gutachtäler Haus (siehe auch Abb. 7a). Die Außenwand der Rauchküche, etwa in der Mitte der Frontseite, besteht offensichtlich aus Holzbohlen. Oberhalb der Küche am vorgelagerten äußeren Küchenzugang ist das Rauchgatter zu erkennen, durch das der wesentliche Teil des Rauchs vom Küchenherd und Kachelofen der Stube, der von der Küche beheizt wurde, ins Freie abzog. Der restliche Rauch gelangte über den Dachraum ins Freie.

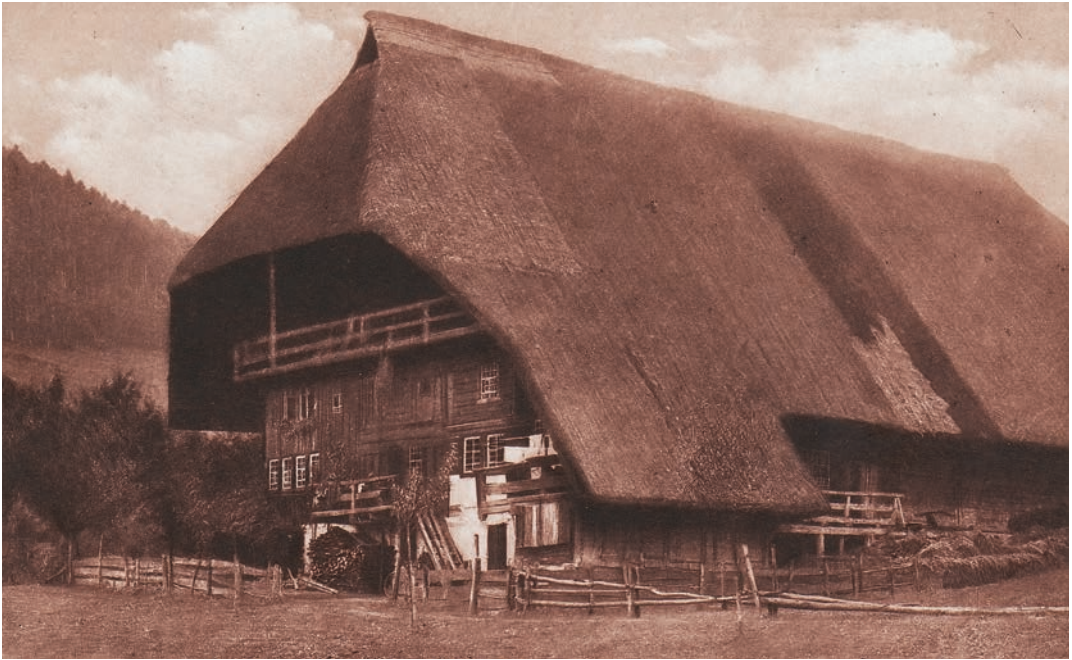
Abb. 7a: Die Ansichtskarte aus der Zeit um 1910 zeigt u. a. das tiefreichende, mächtige Strohdach des ehemaligen Hinterschlauchbauernhofs (Abb. 7).

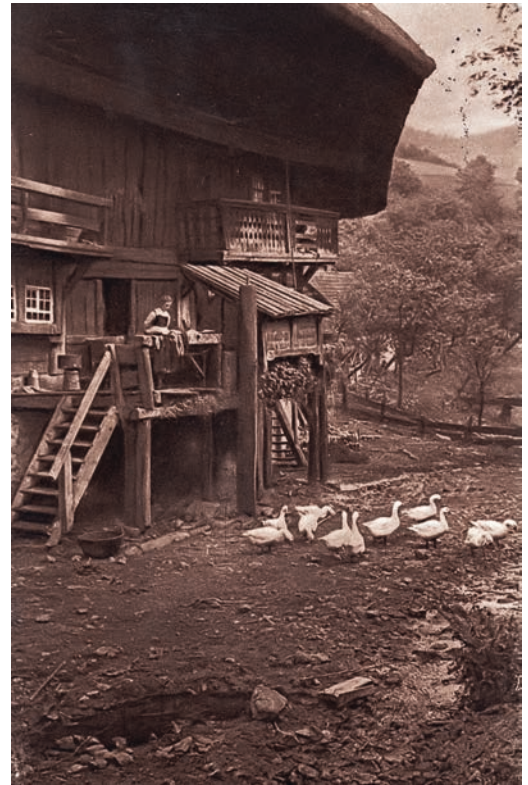
Abb. 8: Offensichtlich ähnlich dem Hinterschlauchbauernhof (Abbildungen 7 und 7a) bestand auch beim höchstwahrscheinlich vor 1722 erbauten Bürlebauernhof in Gutach/Schwarzwaldbahn die Außenwand der Rauchküche ausschließlich aus Holzbohlen – d. h., auch an diesem Gutachtäler Haus gab es keine Fachwerkwand, Foto um 1910. Oberhalb der Küchenaußentür – auf dem Podest mit Milchhäusle – sind die Aussparungen in der hölzernen Außenwand zu erkennen, durch die der Rauch ins Freie abzog.

ein wesentlicher Teil des Rauchs der Schwarzoder Rauchküche ins Freie. Beim Bürlebauernhof ist auf dem Podest vor der Küche noch das Milchhäusle zu sehen, das ursprünglich über eine Deichelleitung ständig mit frischem Quellwasser versorgt wurde. Diese »Schwarzwälder Kühlschränke« sind auch heute noch an relativ vielen älteren Schwarzwaldhäusern zu finden.

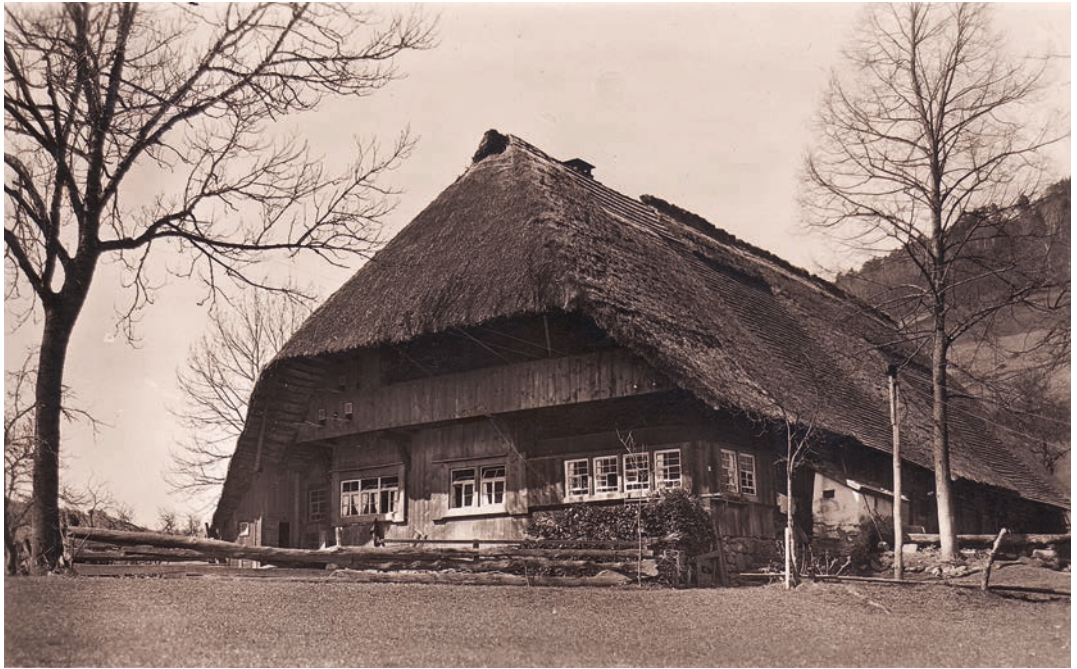
Abb. 9: Der 1565 erbaute Altenvogtshof in Wolfach-Kirnbach auf einer Ansichtskarte aus der Zeit um 1910 (siehe auch Abbildungen 9a und 9b).

Ein völlig anderes Bild ergibt sich hinsichtlich der Entstehungsgeschichte des Gutachtäler Haustyps, insbesondere der Grundrissgestaltung, wenn man sich mit der baulichen Konzeption des im Jahre 1565 erbauten Altenvogtshof in Wolfach-Kirnbach befasst.
