# Dokumentation zur Sanierung des Abt-Gaisser-Hauses, Schulgasse 23, in Villingen

Andreas Flöß

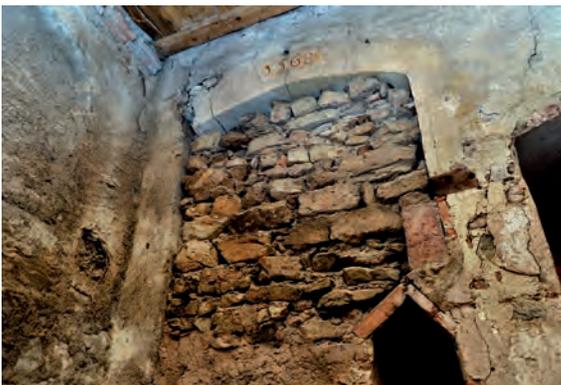
Abb. 1: Umbaumaßnahmen im Lauf der Zeit: Blick auf den im Jahre 1568 zwischen Alt- und Anbau ausgebrochenen Durchgang im Keller des Gebäudes.

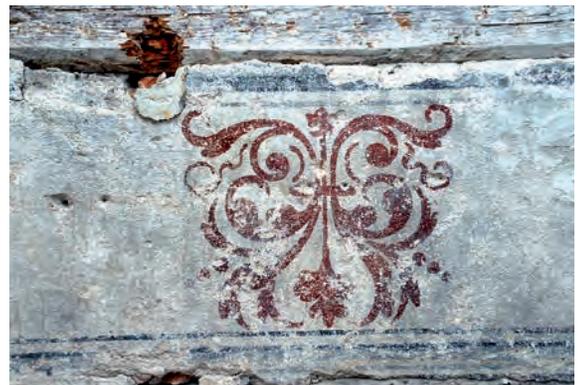
Als Zeugen dieser glanzvollen Zeit sind uns unter anderem Renaissance-Malereien erhalten geblieben, die 1981 unter mehreren Tapeten und Gipsputzschichten gefunden wurden (Abb. 2).

Abb. 2: Raum 1.17: Fachwerkkonstruktion mit aufwändigen Dekorationsbemalungen aus dem 16. Jahrhundert.

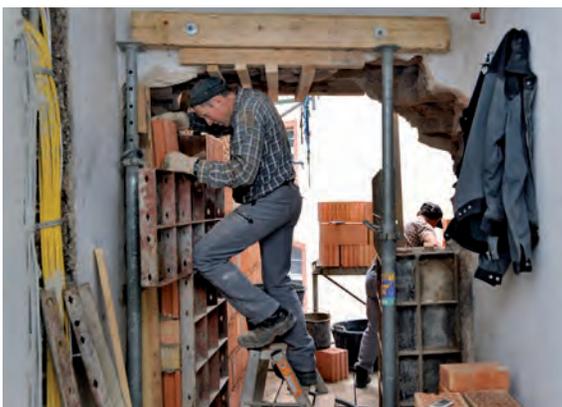
Abb. 7: Durchbruch der Außenmauer für den neuen Anbau des Fahrstuhls.

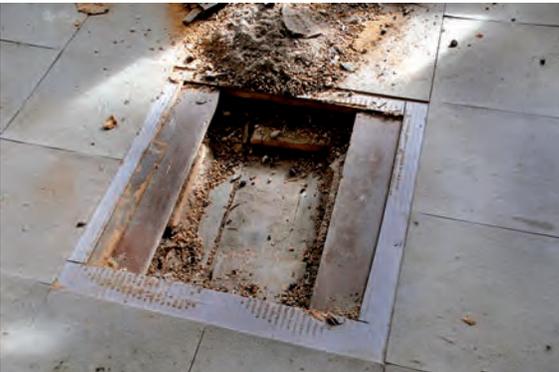
Abb. 11: Raum 2.01: Sondageöffnung im Bodenbelag.

Im Inneren des Gebäudes galt es, die jüngere Bausubstanz (bis in die 1950er Jahre) des Gebäudes Schicht für Schicht freizulegen (Abb. 11).

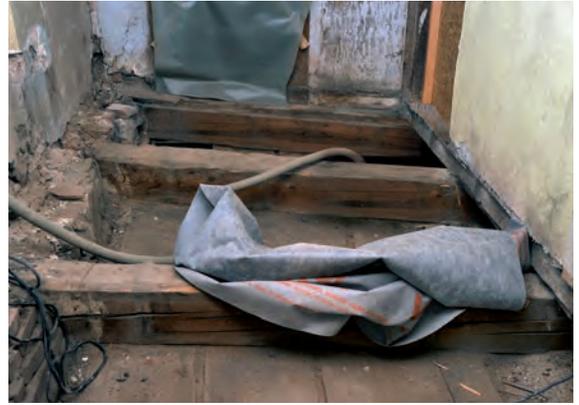
Abb. 12: Flurbereich im 2. Obergeschoss: Entkernung des Fußbodens.

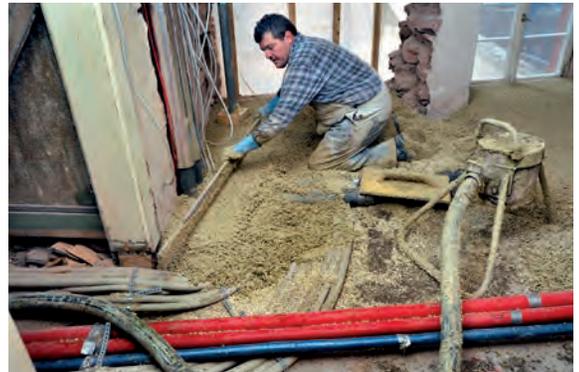
Abb. 13: Flurbereich im 1. Obergeschoss: Einbringen der Schüttung auf die verlegten Rohrleitungen.

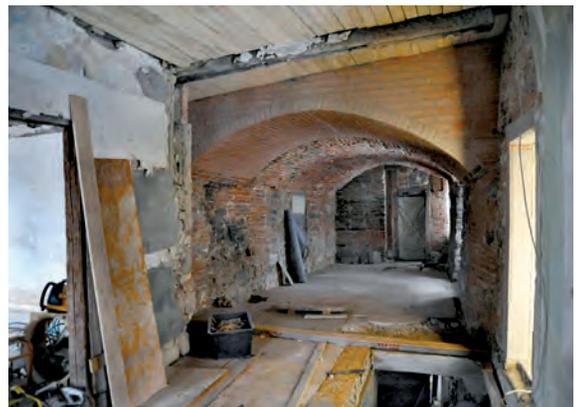
Nachdem ein historischer Durchgang zum Gewölbe wieder freigelegt wurde und eine weitere Zwischenetage bereinigt werden konnte, wurde das gesamte 2. Obergeschoss wieder als eine Ebene begehbar gemacht (Abb. 16).

Abb. 16: Blick durch den neuen Teil des Gewölbes (vorne) auf den freigelegten Durchgang und das entkernte Treppenhaus.

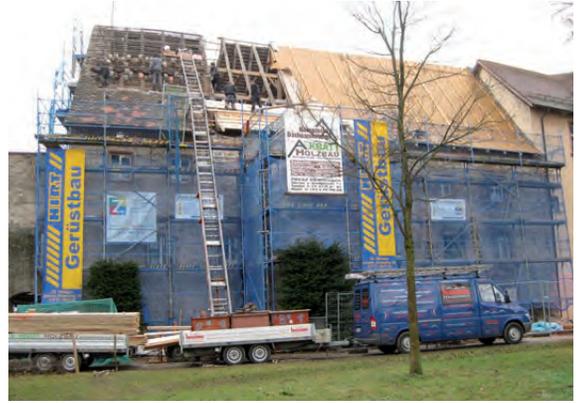
Abb. 19: Blick auf die Nordfassade während der Bauarbeiten.

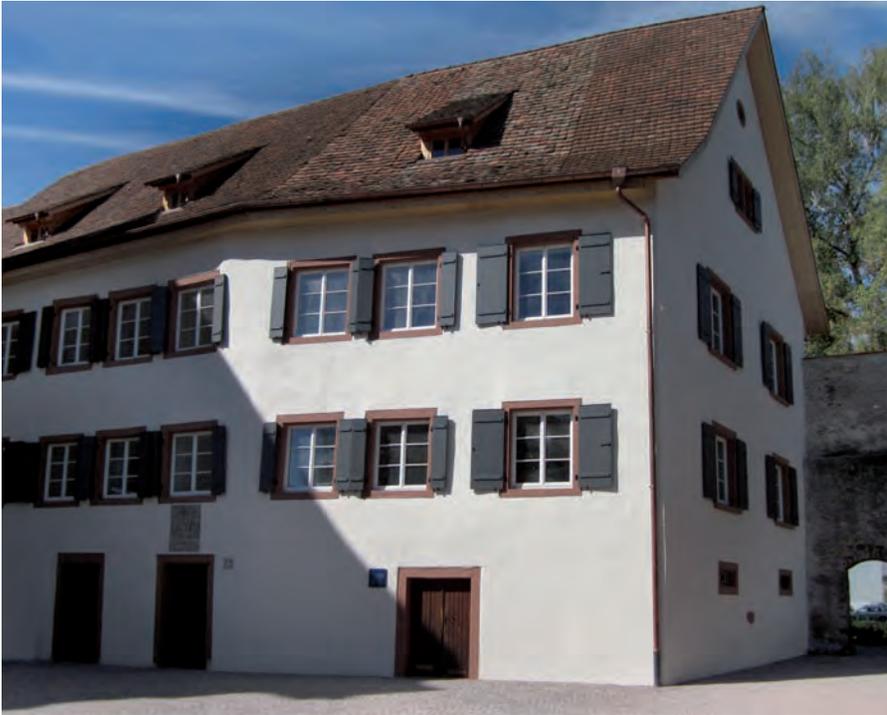
*Abb. 20:  
Ansicht der neuen Süd-  
fassade nach der Sanierung.*

Auf der Fassade des Gebäudes befanden sich mehrere Putzschichten. Bei der restauratorischen Untersuchung der Außenputze wurden keine Merkmale auf Außenwandmalereien entdeckt. Zudem waren die im letzten Jahrhundert aufgebrauchten Putze, insbesondere im Nordbereich, durch ständige Durchnässung stark beschädigt. In Folge dessen fiel die Entscheidung, die bestehenden Putzschichten bis auf das Bruchsteinmauerwerk abzunehmen und mit einem komplett neuen hochdiffusionsoffenen, reinen Kalkputz neu aufzubauen. Der Anstrich wurde als reiner Silikatanstrich ohne Zusatz von Lösungsmitteln aufgetragen.

Die Sandsteinleibungen, Stürze und Fensterbänke waren ebenfalls stark beschädigt und morsch. In mehreren unterschiedlichen Verfahren wurden diese Bauteile behutsam restauriert. Lediglich an vier Stellen musste die Altsubstanz durch Neuteile ersetzt werden.
