# Ein altes Haus erstrahlt in neuem Glanz

Konrad Flöß

Den älteren Villingener Bürgern ist die Wöhrle Theres mit ihrem Gemischtwarenladen in der **Gerberstraße 5** sicher noch in guter Erinnerung. Es gab fast nichts, was sie nicht in ihren Regalen verstaut hatte, und vor allem wusste sie über das Bescheid, was im Städtle vor sich ging.

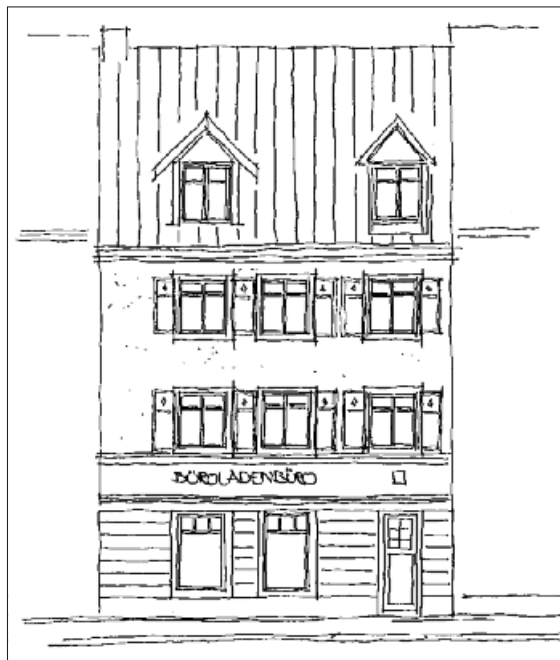
*Ansicht Gerberstraße.*

Nach Entfernen des mehrfach gerissenen und grobflächig vom Untergrund abgelösten Außenwandputzes an der Gerberstraße traten Reste eines ehemaligen Sandstein-Fenstergewandes im 2. OG zum Vorschein.
