Die Sanierung der Johanneskirche in Villingen im Jahr 2012

Andreas Flöß

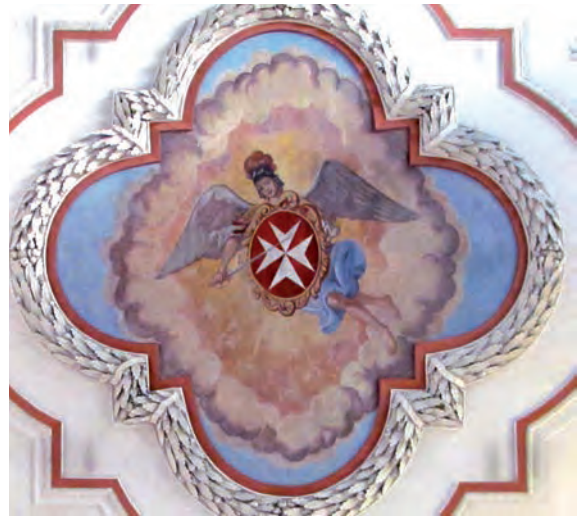
Mittelnament im Längsschiff mit Engelbild.

Gelockerter Putzschollen, werden anschließend durch Injizieren von Mörtelmasse in Zwischenräume/Hohlräume und Rissränder wieder angeheftet.

Breitere Risse, werden mit Mörtelmasse mit einseitiger Anheftung an die Rissflanke und Isolierung der Gegenseite mit flüchtigem Bindemittel, geschlossen. Dies betrifft nur das Schließen breitere Risse und Mörtelergänzungen in Ausbruchstellen im Rissrandbereich. Feinere Risse, werden mit einer eingefärbten Leimmasse ausgefüllt (Einbringen mittels Spritze/Kanüle. Die feineren Haarrisse verbleiben, wobei die Grenze im Bereich von zwei Millimetern Rissbreite besteht.
