Die Dächer des Badhauses im Schwetzingener Schloßgarten

DIE ATTIKA UND DIE DÄCHER DES BADHAUSES

DIE RENOVIERUNG DER DACHBEREICHE

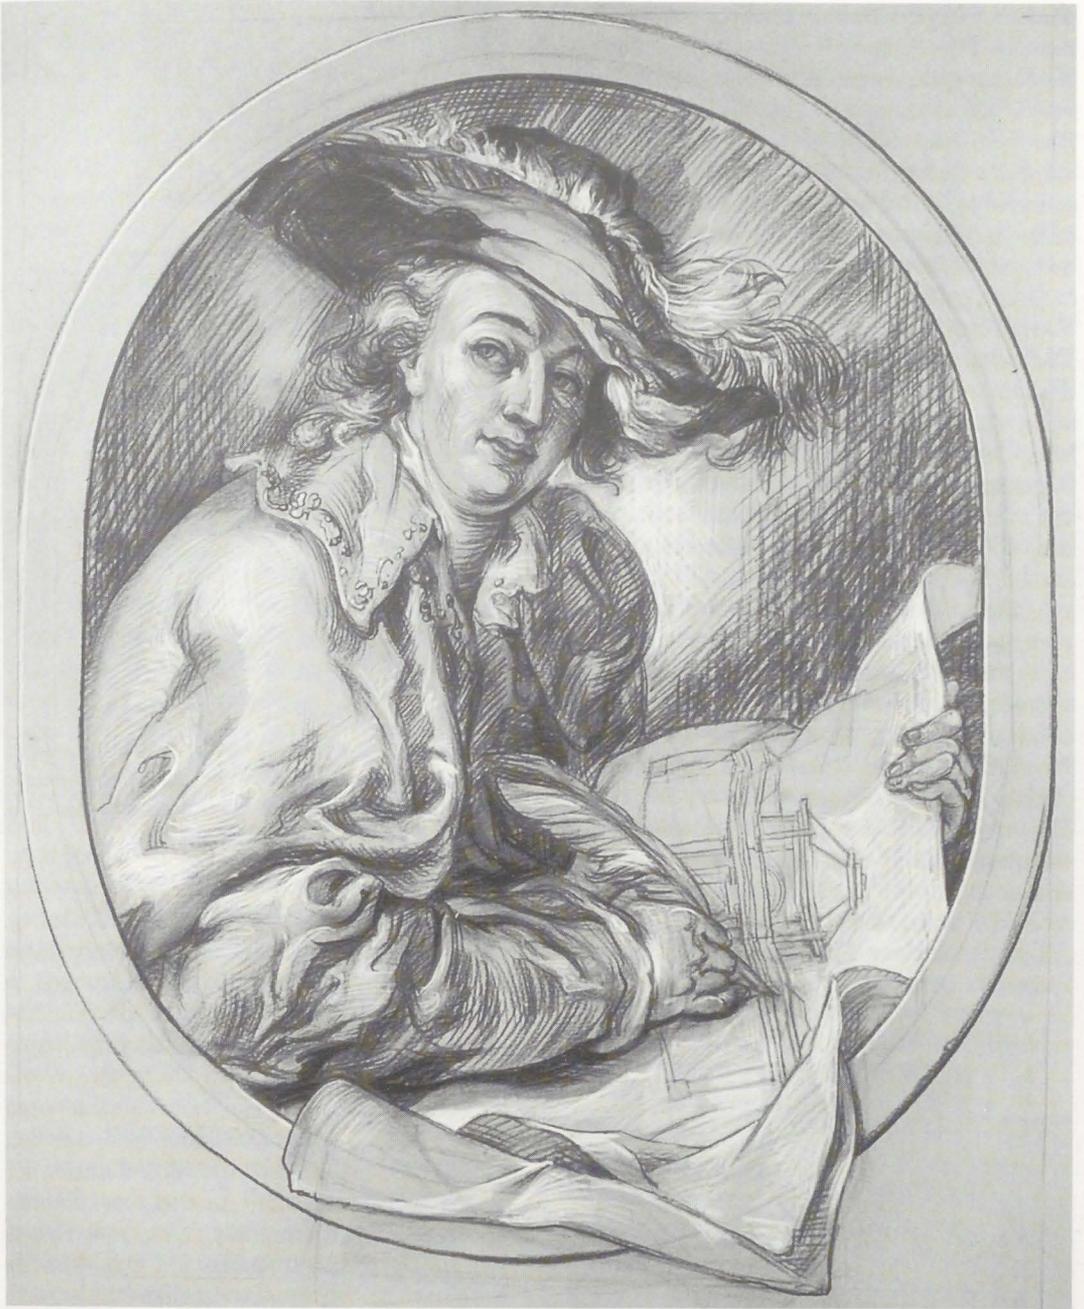
Abbildung 3: Nicolas de Pigage, Porträtzeichnung für die Gerüstverkleidung des Badhauses. Kohle-Kreidezeichnung von Reinhard Dassler nach einem Gemälde von Anna Dorothea Lisiewska-Therbusch, 0,75/1,06 m.

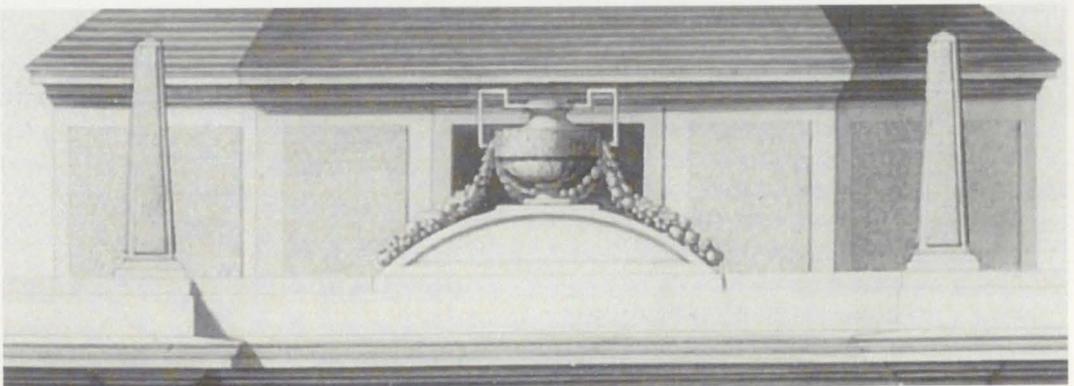
Abbildung 10: Ausschnitt der Wandfläche des Tambours aus dem Stich von Anton Graff von 1799. Deutlich sind die Rahmungen und die Tropfenstruktur der Wandspiegel dargestellt.

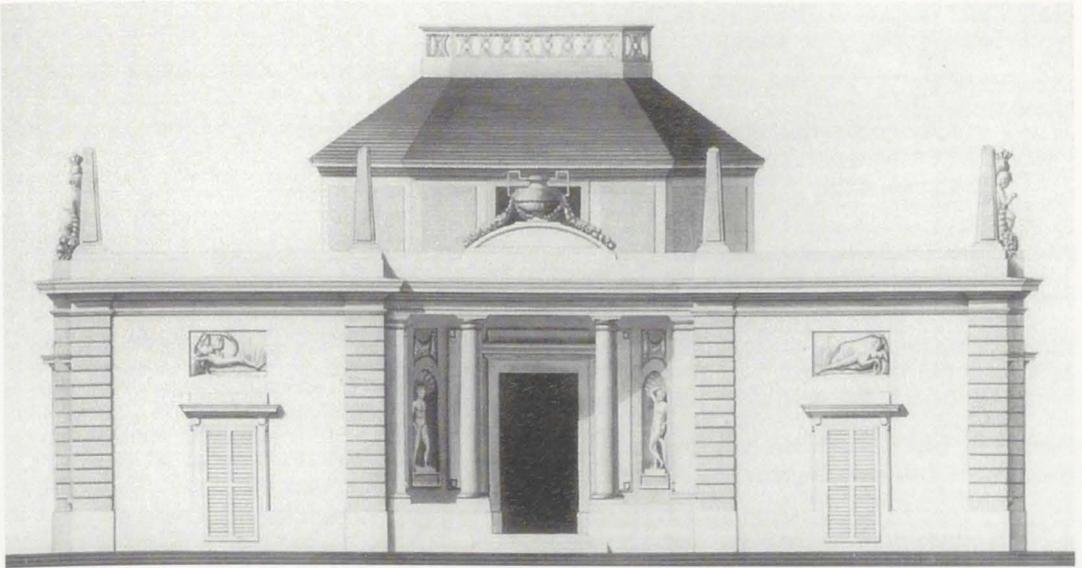
In Graffs Darstellung stimmen die Dachneigungen mit 37° ganz exakt und die Dachhöhen und Längen bis zur Bekrönung entsprechen genau dem Maß zwischen Traufe und dem unteren Balken der Abstufung, in dem die Bohrungen liegen. Damit wird schlüssig, daß Graff die äußeren Gegebenheiten genau erfaßt hat, für

Abbildung 16: Frontseite des Badhauses. Stich von Anton Graff, 1799. Der von Graff gezeichnete Tambour unterscheidet sich von allen späteren Darstellungen durch die Dachform und die Bekrönung des Daches mit einem balustradenartigen Abschluß.

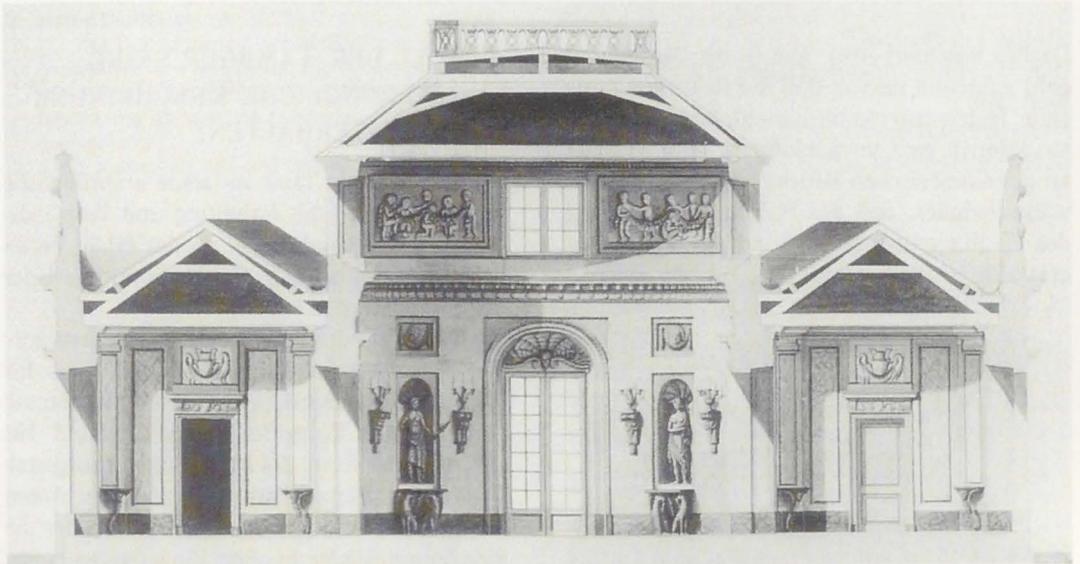
Abbildung 17: Schnitt durch Vorzimmer, Ovalsaal und Tambour. Die Konstruktionen der Seitendächer entsprechen in allen Einzelheiten dem Bestand, während die Dachkonstruktion des Tambours konstruktiv richtig ist, aber nicht genau mit dem Bestand übereinstimmt.

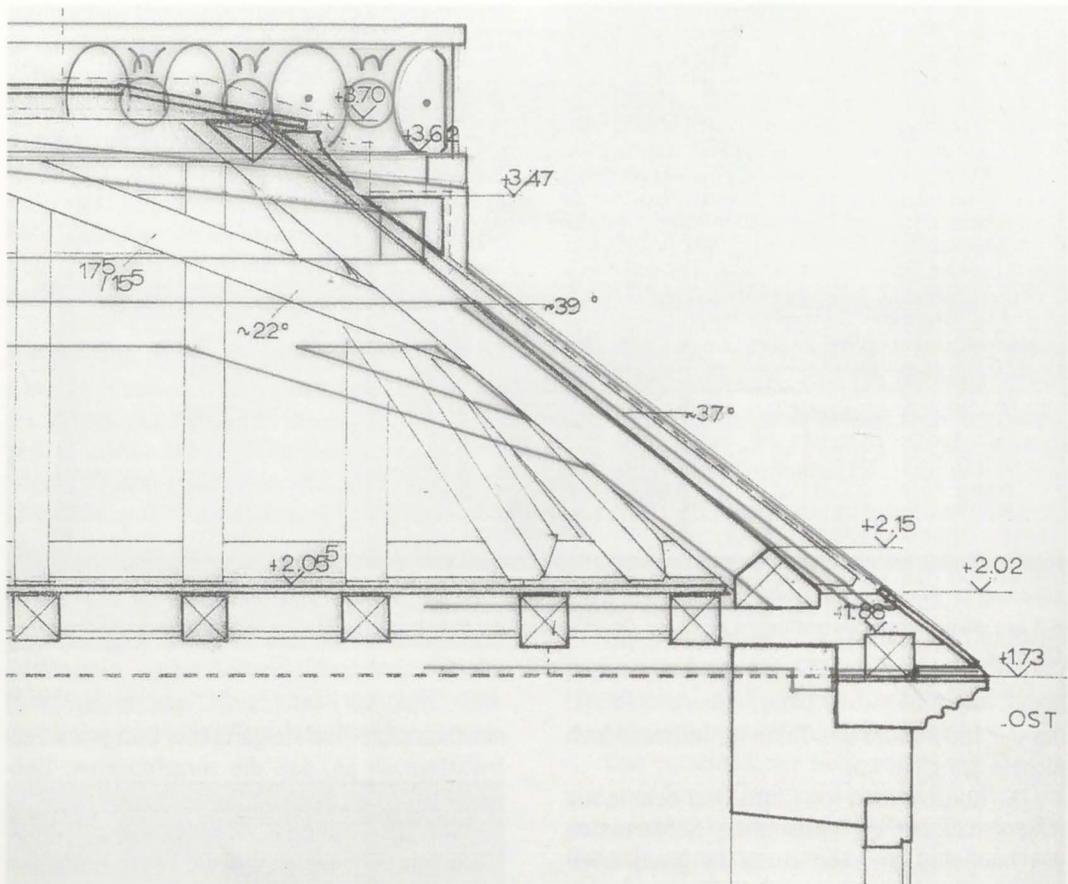
Abbildung 18: Aufnahmeplan mit Graffs Dachbekrönung rot überzeichnet

Daches kaschiert wird. Aus Graffs Darstellung geht eindeutig hervor, daß die Bekrönung aus einer Holzkonstruktion besteht. Ähnliche Konstruktionen sind im Schloßpark zum Beispiel an der Chinesischen Brücke vorhanden. Es ist wahrscheinlich, daß das Holzwerk am Anfang des 19. Jh.s schadhaft war und die Bekrönung ersatzlos entfernt wurde.

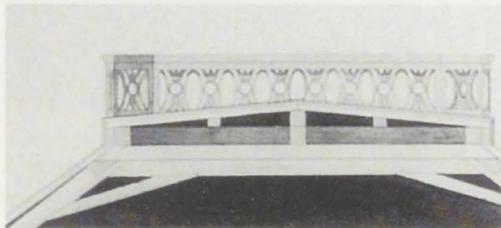
Abbildung 19: Ausschnitt mit Konstruktion der Bekrönung. Graff zeichnet eine auf der Tambourkrone aufgesetzte Bekrönung.
