Bauarchäologische Untersuchungen in einem Haus des 13. Jahrhunderts in Villingen

Das Haus Zinsergasse 12 ist ein zwei- bis dreigeschossiger, traufständiger Massivbau ohne Keller. Das 7,5 m breite und 11 m lange Haus steht mit der Schmalseite an der Straße. Das im Südwesten der Altstadt gelegene Eckgrundstück reicht bis zur Bogengasse.

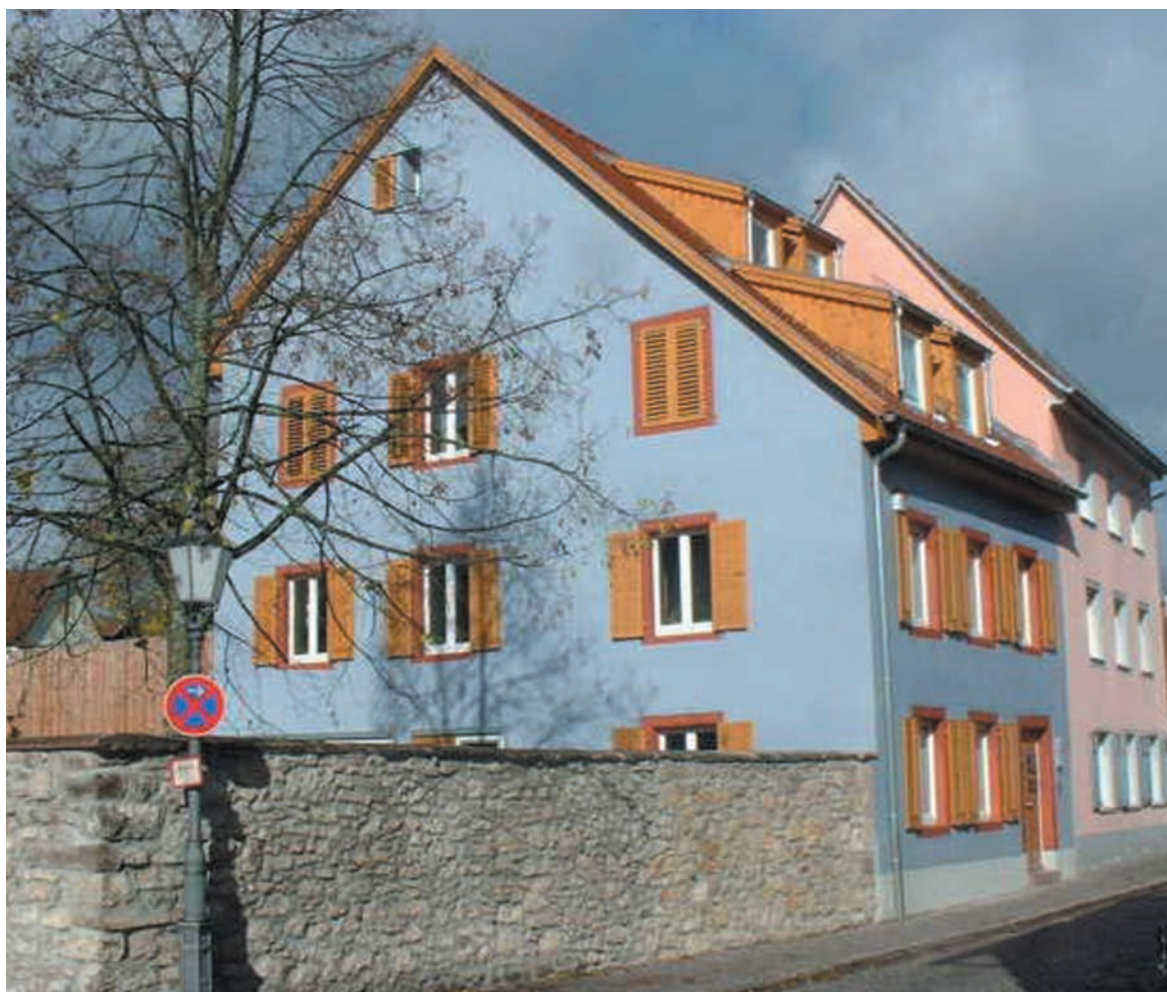
Haus Zinsergasse 12 nach dem Umbau.
