Ein Wahrzeichen des Breisgaus in neuem Licht

Überlegungen zur Baugeschichte der Michaelskapelle in Riegel auf der Grundlage archäologischer und bauhistorischer Untersuchungen

HEIKO WAGNER, STEFAN KING UND BERTRAM JENISCH

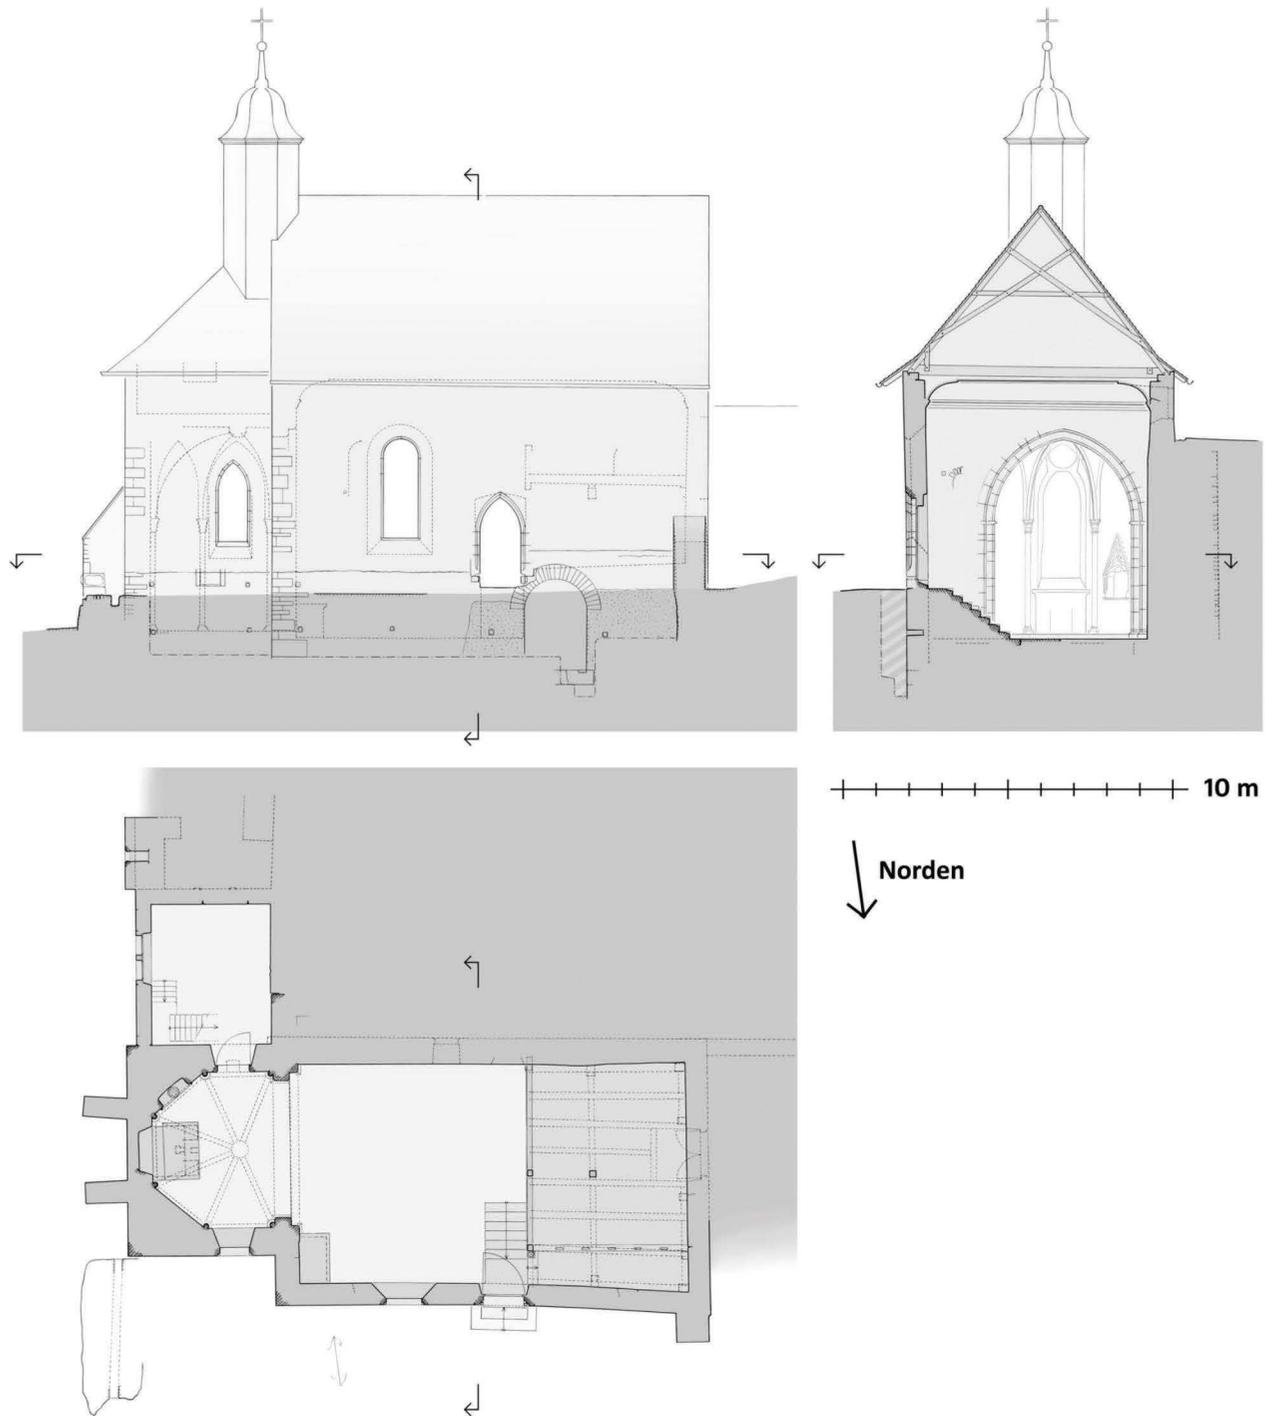
Abb. 2 Riegel, Michaelskapelle. Aufmaß Bestand 2010. Nordansicht, Querschnitt und Grundriss auf Emporenebene (Zeichnung: King).

Auch die unterschiedlichen, merkwürdigen Geländehöhen innerhalb und außerhalb der Kapelle harren einer Erklärung (Abb. 2). Das Plateau des Berges um die Kapelle ist großteils von einer neuzeitlichen Mauer eingefasst und im Süden durch einen tiefen Halsgraben von der angrenzenden Hochfläche abgetrennt. Der an das Plateau angelehnte, 17,70 m lange Sakralbau ist geostet und aus einem Langhaus mit doppelgeschossiger Empore, einem schmaleren Chor und einer seitlich gelegenen Sakristei zusammengesetzt. Die Südseite der Kapelle stößt an ein höher gelegenes Plateau, sodass hier die Dachtraufe nur wenig über dem Geländeniveau liegt, während der heute als Plattform dienende flache Deckenabschluss der doppelgeschossigen Sakristei und der Boden oberhalb des Chorraums auf Geländehöhe liegen. Zum Portal auf der Nordseite des Langhauses geht man heute zwei Stufen hinauf, um im Inneren sogleich wieder zum 1,80 m tiefer liegenden Boden hinabzusteigen. Demgegenüber liegt im westlichen Teil des Langhauses der Boden um 2 m höher und bildet eine Empore. Eine zweite Emporenebene in diesem Bereich wird von einem hölzernen Innengerüst getragen und ist mittels einer Türöffnung in der westlichen Außenwand über wenige Innenstufen erreichbar.

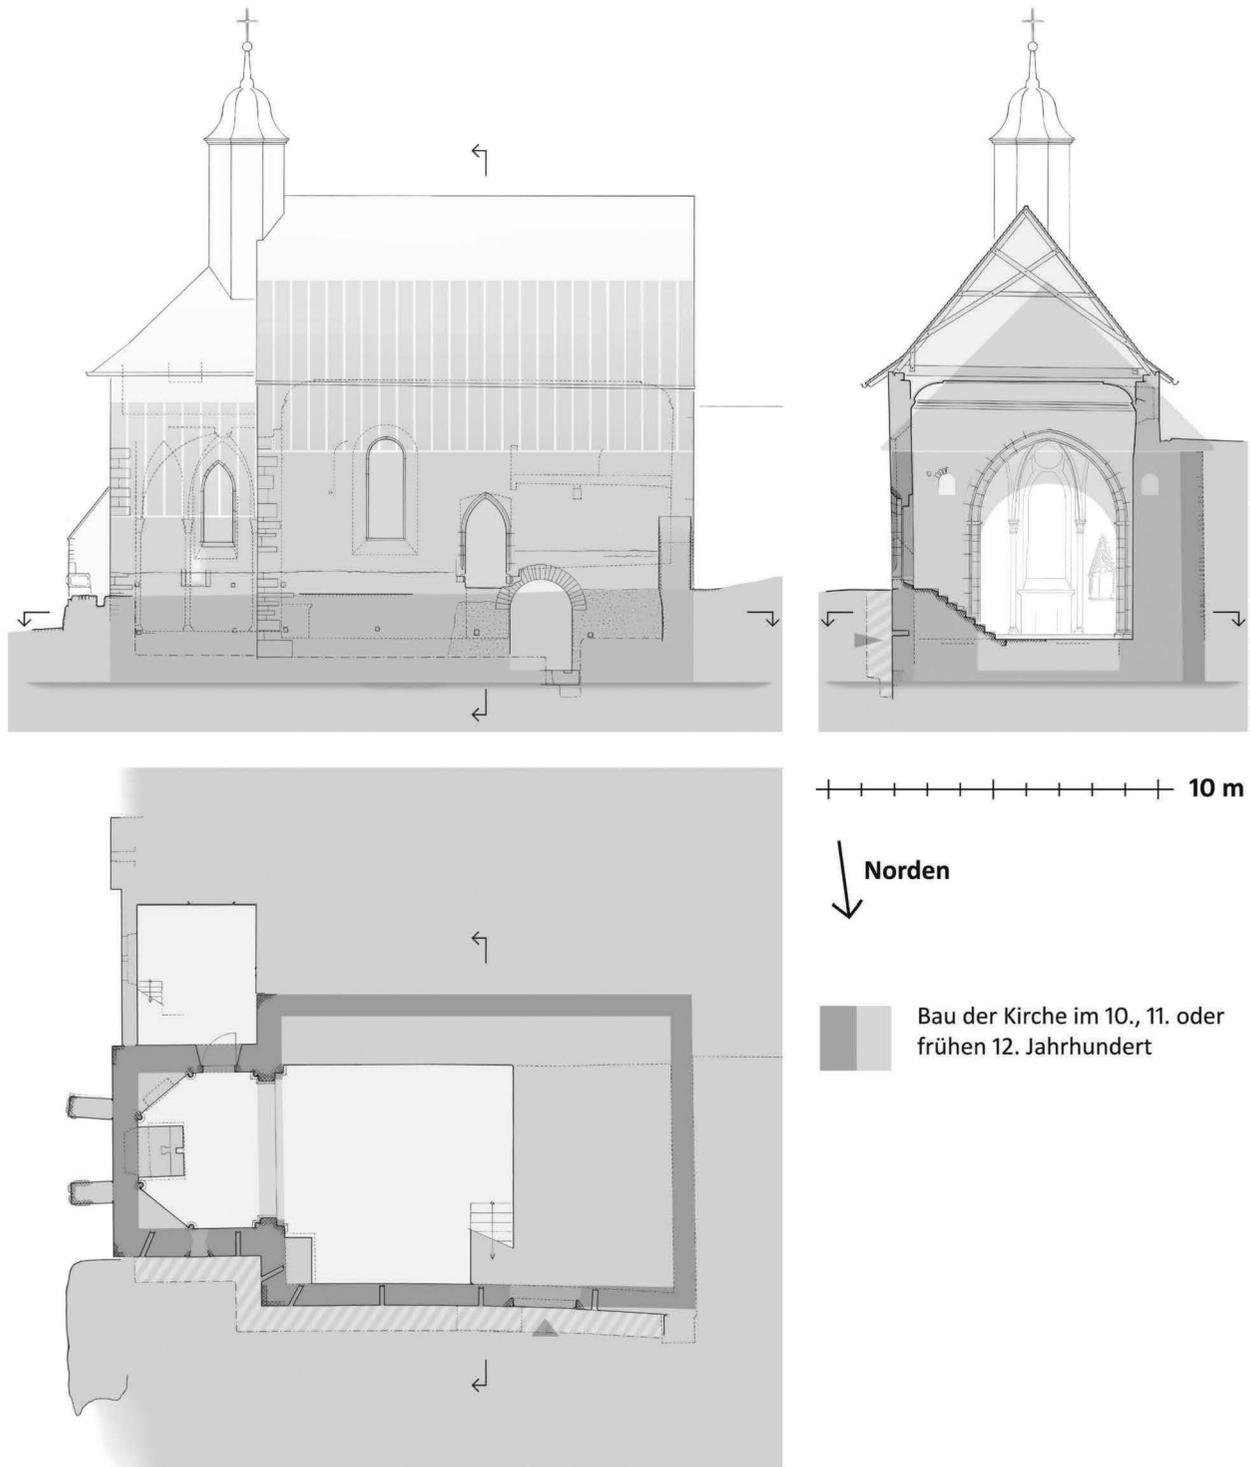
Abb. 3 Riegel, Michaelskapelle. Kirchenbau des 10., 11. oder frühen 12. Jahrhunderts im Aufmaß markiert. Nordansicht, Querschnitt und Grundriss auf Langhausebene (Zeichnung: King).

Die durch Putzentfernung und Grabung freigelegten Wandflächen zeigten dieselbe und miteinander verzahnte Mauerstruktur am Chor und auf der ganzen Länge des Langhauses, sowie dieselbe Ausbildung dreier Eckverbände, wodurch sich Chor und Langhaus als gemeinsam errichtet erwiesen haben (Abb. 3). Es handelt sich um ein sehr kleinteiliges Mauerwerk aus zu- meist grob zugerichteten Kalksteinen, einigen Sandsteinen und wenigen Steinen vulkanischen

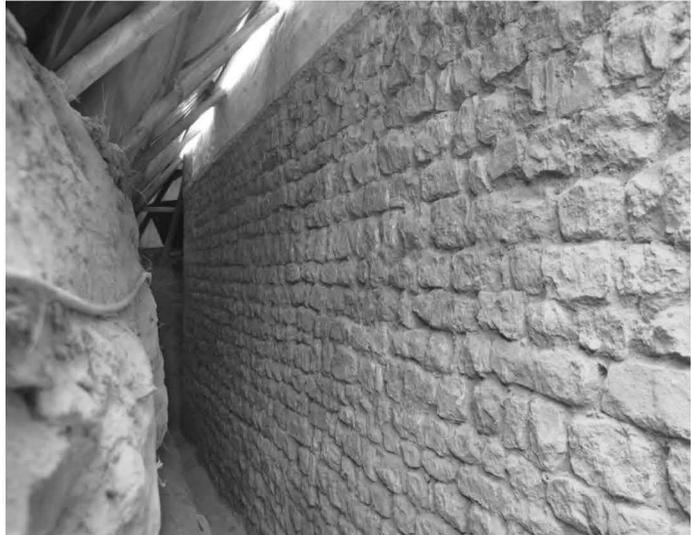
Abb. 4 Riegel, Michaelskapelle. Mauerstruktur auf der nördlichen Außenseite des Langhauses während der Freilegung 2008 (Foto: King).

Ursprungs (Abb. 4). Sie sind in sauber und regelmäßig gesetzten Lagen von 9 bis 13 cm Höhe versetzt. Darin eingebunden, fanden sich einzelne Steine mit Spuren größerer Hitzeeinwirkung und ganz wenige Backsteinstücke – beides Material, das von anderen Gebäuden stammt.

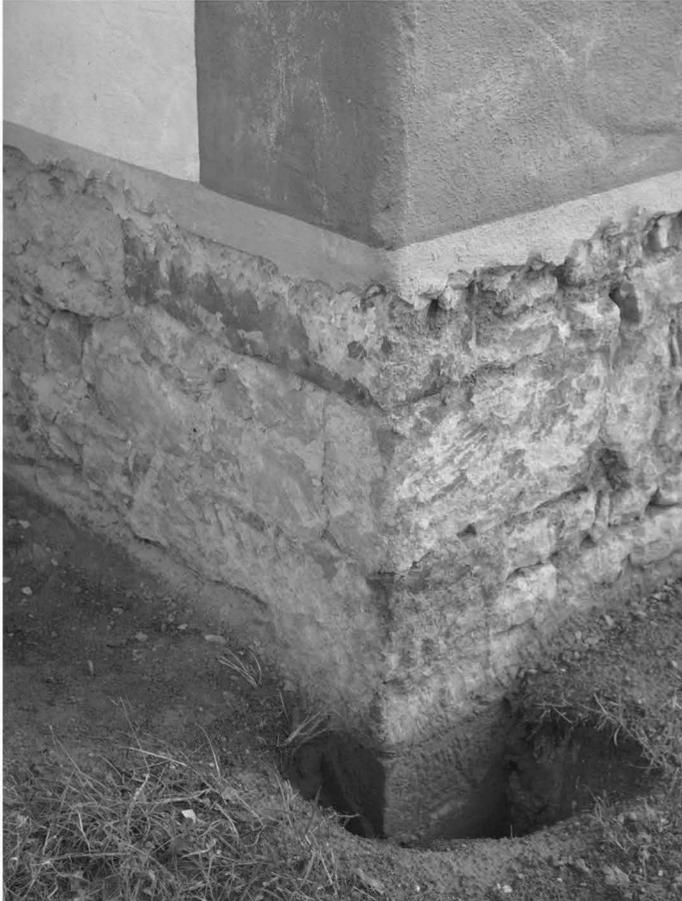
Abb. 5 Riegel, Michaelskapelle. Freigelegter Eckverband an der Nordostecke des Langhauses (Foto: King).

Für die Ausbildung der Eckverbände kamen Werksteinquader aus rötlichem Buntsandstein zum Einsatz, die alle recht flach proportioniert und entweder liegend oder auf der langen Seite stehend versetzt sind (Abb. 5). Weitere Werksteine aus Buntsandstein fanden für die Einfassung von Wandöffnungen Verwendung. Sie ließen noch deutlich Spuren der Bearbeitung mit dem Spitz Eisen in Form parallel verlaufender Furchen erkennen.

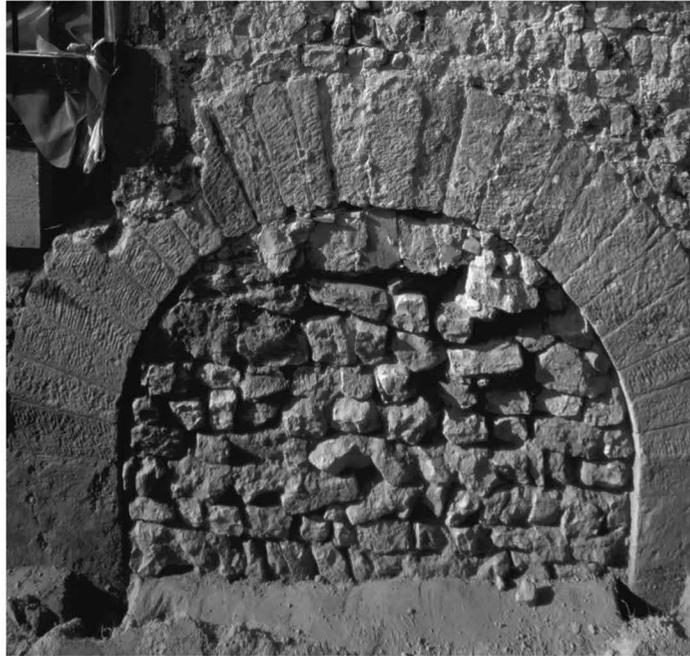
Abb. 6 Riegel, Michaelskapelle. Ansicht des vermauerten rundbogigen Portals in der Nordwand (Foto: Wagner/Jenisch).

Innerhalb der Nordwand des Langhauses wurde ein vermauertes rundbogiges Eingangsportal aufgedeckt, das die beachtlichen Abmessungen von 188 cm lichter Weite und 276 cm Höhe bis zum Bogenscheitel misst (Abb. 6). Seine Seitenwandungen waren aus Steinquadern aufgebaut und der Rundbogen aus Bogensteinen etwa gleichen Formats mit einer gleichbleibenden Breite von 42,5 cm zusammengefügt. Die Zumauerung ließ gerade noch erkennen, dass die Leibung eine Stärke von 24 cm besaß, doch wie die dahinterliegende Wandnische ausgebildet war und ob dahinter Schutt oder ein Hohlraum liegt, ließ sich nicht ermitteln, denn auf eine tiefere Sondage ins Mauerwerk musste verzichtet werden. Den unteren Abschluss bildete ein Schwellenstein von 40 cm Höhe, der aber nur an einer Ecke freigelegt wurde und somit nicht ermittelt werden konnte, ob es sich um einen gewaltigen Monolithen handelt oder die Schwelle aus mehreren Einzelquadern zusammengesetzt worden ist. Da er nicht ausgetreten war, dürfte die eigentliche Schwelle diesem Stein aufgelegt haben. Des seitlich noch herunterreichenden Wandputzes wegen muss die Schwelle mindestens 30 cm hoch freigelegt haben.

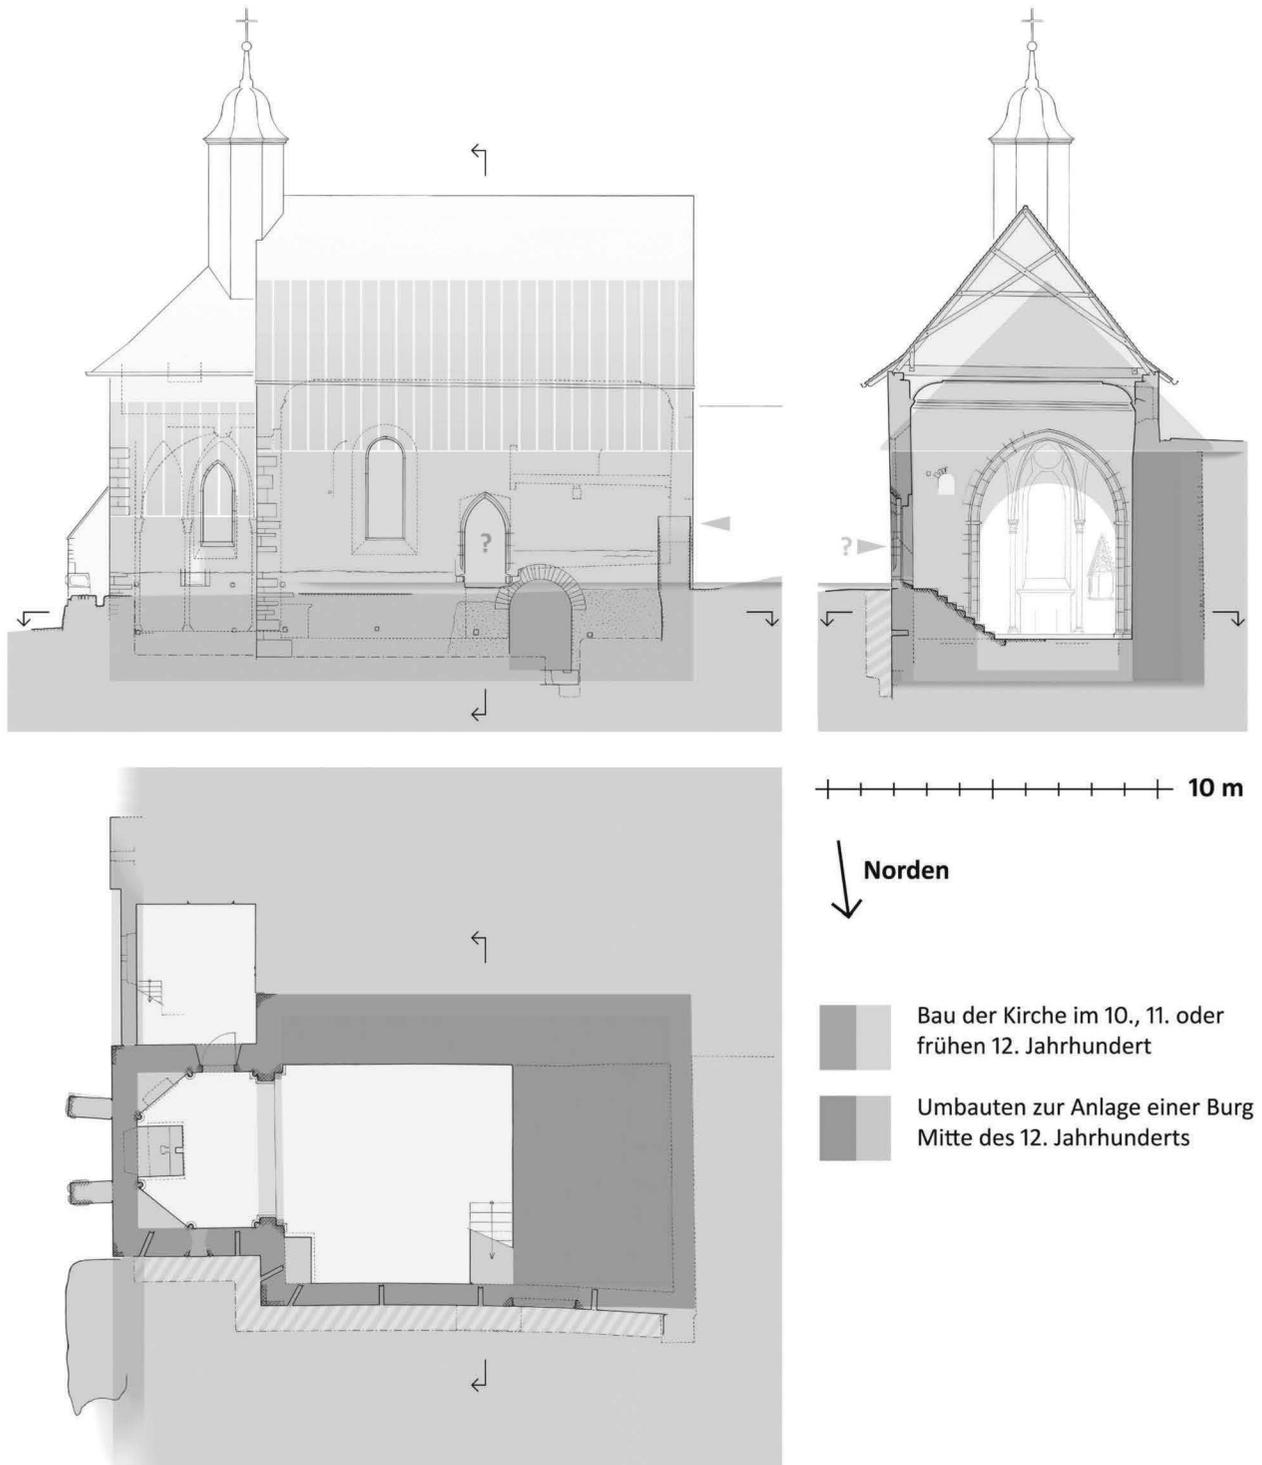
Abb. 7 Riegel, Michaelskapelle. Umbauten zur Anlage einer Burg im 12. Jahrhundert im Aufmaß markiert. Nordansicht, Querschnitt und Grundriss auf Langhausebene (Zeichnung: King).

Eine grundlegende Zäsur ereignete sich im 12. Jahrhundert. In der Zeit um 1150/1170 wurde auf dem Michaelsberg eine Burg errichtet, was umfangreiche Veränderungen an der Kirche mit sich brachte (Abb. 7). Die Innenflucht der südlichen Langhauswand wurde um 1,5 m in den Kirchenraum hinein verschoben und gleichzeitig das Bodenniveau im westlichen Teil des Langhauses stark erhöht. Beides geschah zur gleichen Zeit, sodass das Mauerwerk miteinander verzahnt werden konnte. Da die Erhöhung in den Bereich des Rundbogenportals stößt, kann davon ausgegangen werden, dass es ebenfalls zur gleichen Zeit zugemauert worden ist. Mit diesen Maßnahmen war ganz offensichtlich auf umfangreiche Erdarbeiten, die in Zusammenhang mit der Etablierung der Burg stehen und zu veränderten Bodenniveaus im Außenbereich geführt haben, reagiert worden.

Die rund 7 m hohe Aufschüttung des erhöhten Plateaus führte zwangsläufig zu einem hohen Erddruck auf die südliche Außenwand des Langhauses. Dem sollte mit der Errichtung einer neuen Mauer in 1,5 m in den Innenraum vorgerückter Lage entgegengewirkt werden. Unklar ist, ob die frühere Südwand eingedrückt worden war und Ersatz dafür geschaffen werden musste oder ob in Voraussicht eines solchen Szenarios bereits vor der Aufschüttung eine zusätzliche Innenschale als Stützmauer errichtet worden war, hinter der die alte Südwand folg-

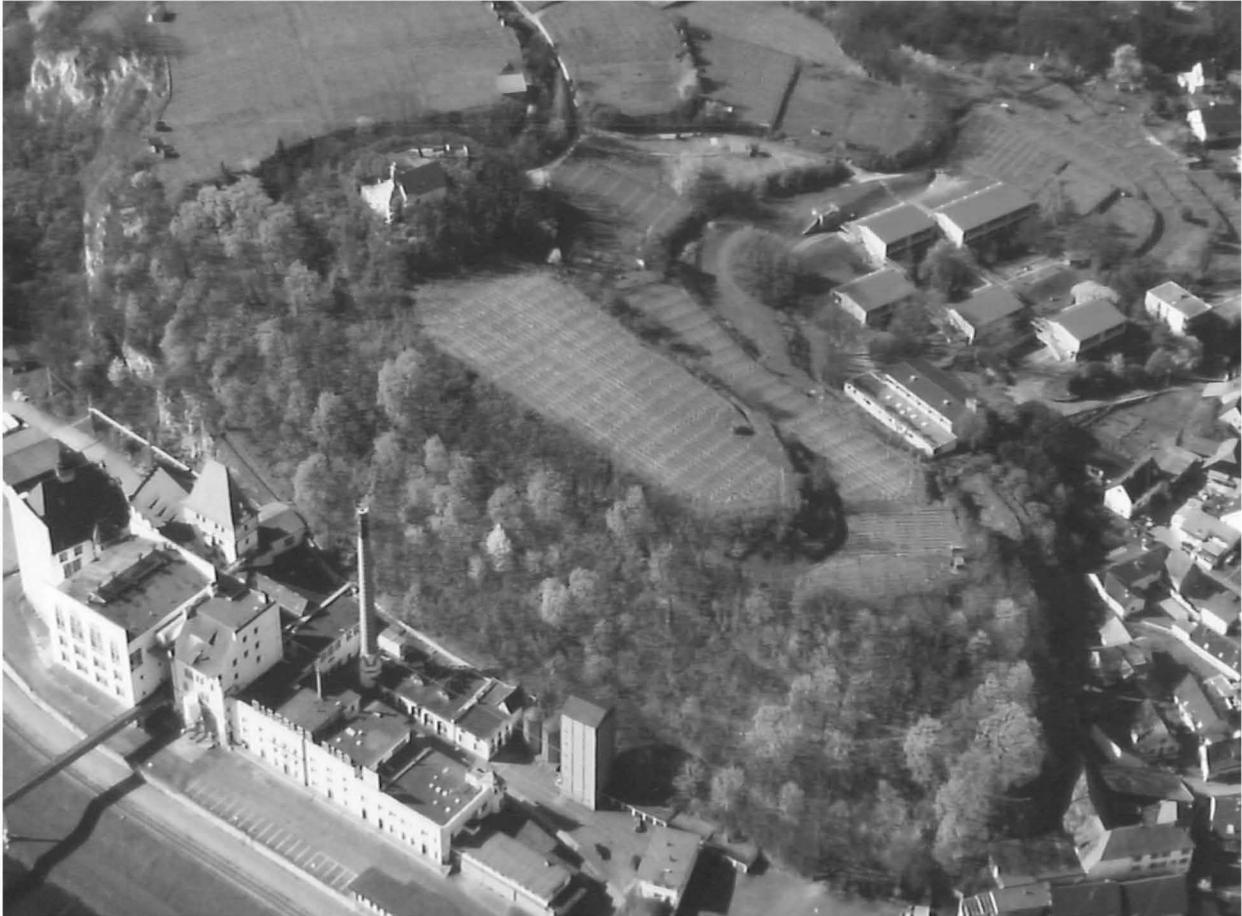
Abb. 8 Riegel, Michaelskapelle. Luftbild von Nordost. Aufgeschüttetes Plateau der Kernburg und Halsgraben südlich der Kapelle (Foto: Braasch, LAD).

Der wesentliche strategische Nachteil des Standorts für den Bau einer Burg war die gute Erreichbarkeit aus südlicher Richtung über den flachen Höhenrücken des Michaelsbergs. Um diesem abzuwehren wurde dort ein tiefer Halsgraben gezogen. Die Ummengen ausgehobenen Lösses wurden zur Gewinnung eines erhöhten Plateaus zwischen Graben und Kirchenbau und zur Schaffung steilerer Geländekanten umgeschichtet, wo die Kernburg Platz finden sollte (Abb. 8). Aus den Erdbewegungen rühren wohl auch römische und einige frühmittelalterliche Einzelfunde her. Einige Leistenziegelfragmente aus der Lössauffüllung des Außenbereiches zeigen an, dass im Umfeld ein römisches Gebäude vorhanden war. Ein verbogener Bronzedraht mit Öse und Hakenende war wohl ursprünglich ein spätmerowingerzeitlicher Ohrring und wirft die Frage nach den Anfängen des ehemaligen Friedhofs auf. Für die zeitliche Einordnung dieser Lössumlagerungen können zwei Wandscherben nachgedrehter Ware des 12. Jahrhunderts als jüngste Funde herangezogen werden.

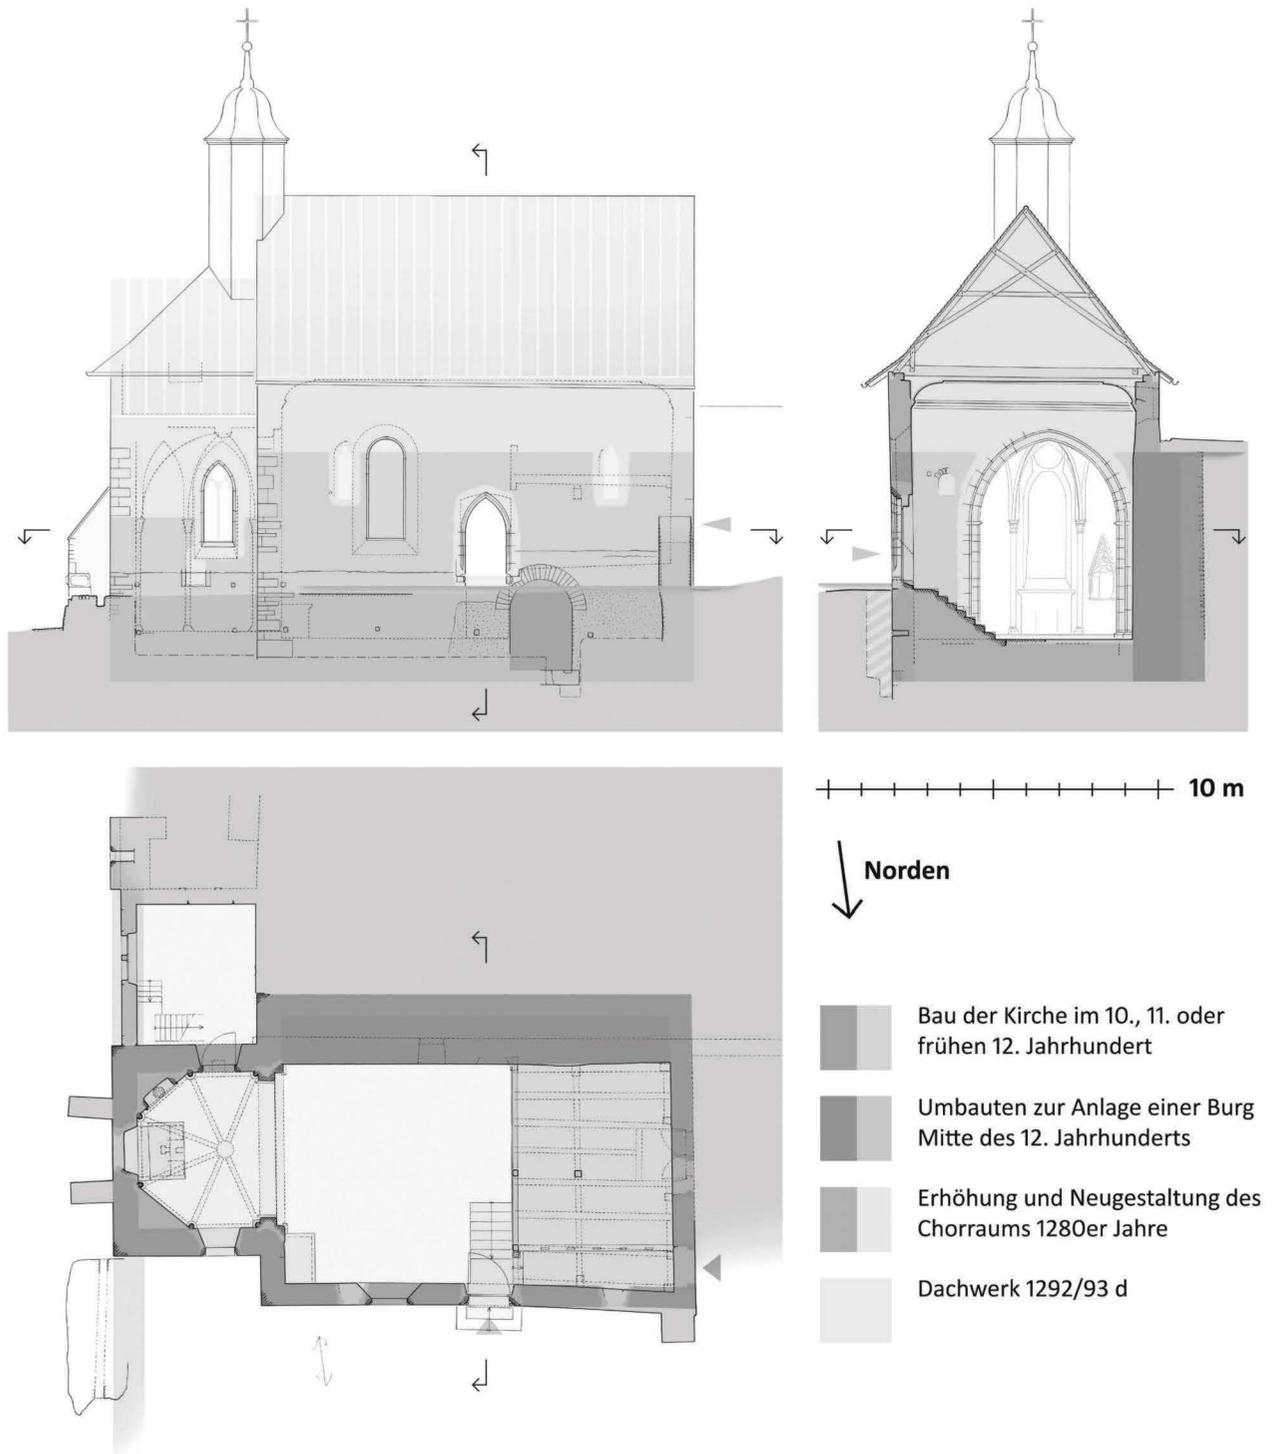
Abb. 9 Riegel, Michaelskapelle. Umbauten des späten 13. Jahrhunderts im Aufmaß markiert. Nordansicht, Querschnitt und Grundriss auf Emporenebene (Zeichnung: King).

Für eine Erhöhung des Langhauses wurden seine Außenwände um 2,4 m hochgemauert (Abb. 9). Auf der Südseite geschah dies nicht in Bezug zur ursprünglichen Außenwand, sondern über der nach innen verschobenen Wandflucht. Das Bodenniveau im Inneren wurde ebenfalls gehoben, vom Schwellenstein des vermauerten Rundbogenportals gemessen um etwa 75 cm bis knapp unterhalb des heutigen Fußbodens. Dafür wurde Löss und darüber Mörtelschutt eingebracht und aufgeschüttet. Darüber strich man ein Mörtelbett und verlegte rechteckige Backsteine (keine Tonfliesen) als Bodenbelag. In der Auffüllung enthaltene Scherben von Becherkacheln lassen eine grobe Datierung zu und Anschlüsse des Mörtelbetts weisen den Zusammenhang mit der Erhöhung nach. Mit der Erhöhung wurde das Gebäude sozusagen ein Stück emporgehoben, nachdem es in Verbindung mit dem Bau der Burg eingegraben worden war.

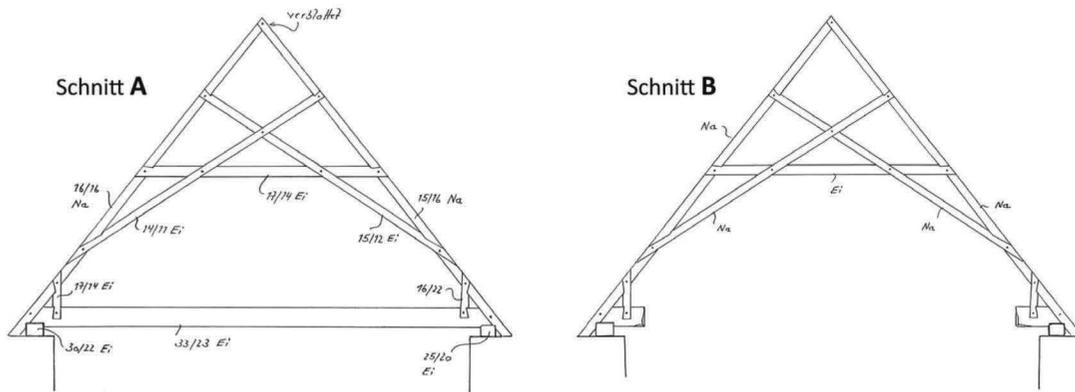
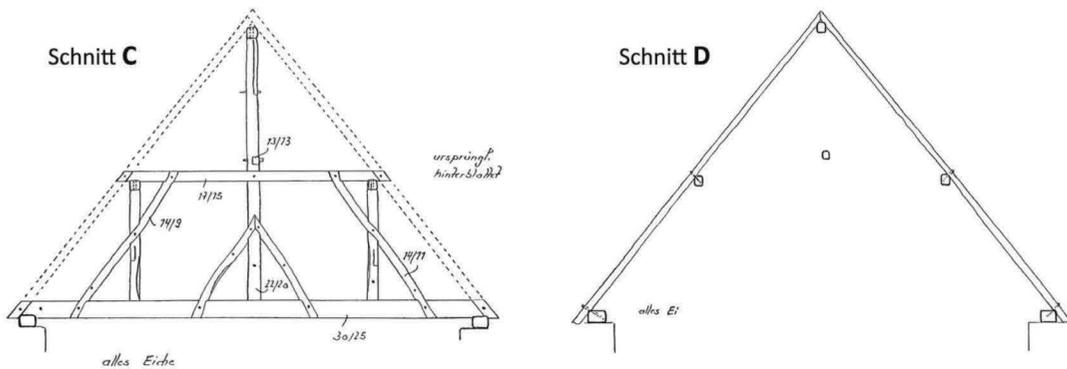
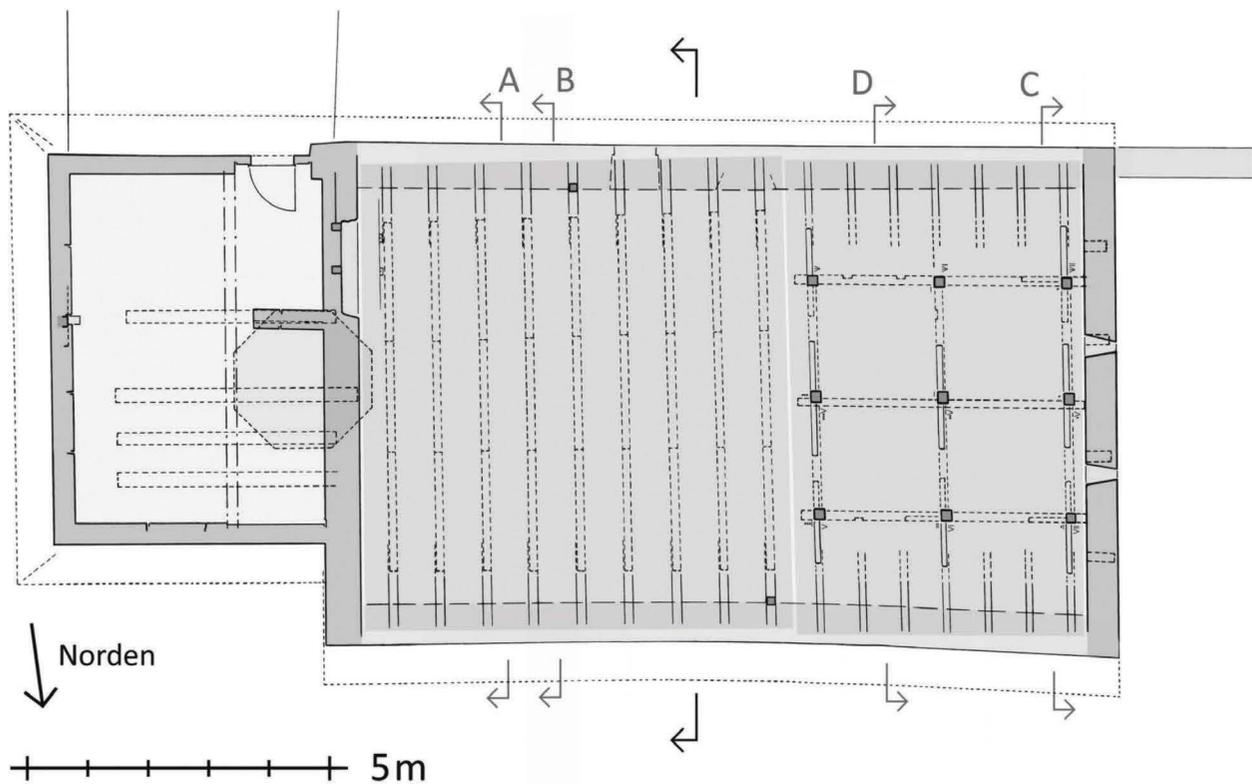
östliches Langhausdachwerk, 1281/82 d

westliches Langhausdachwerk, 1292/93 d

Abb. 10 Riegel, Michaelskapelle. Querschnitte A-D des Langhausdachwerks (nach B. Lohrum) und Bauphasen des späten 13. Jahrhunderts im Aufmaß markiert (Zeichnung: King).

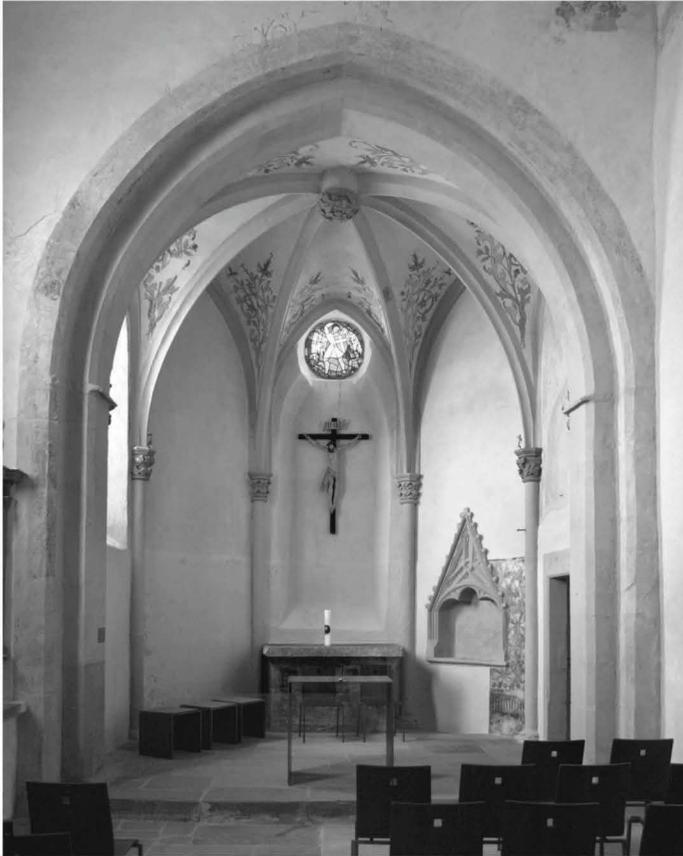
Abb. 11 Riegel, Michaelskapelle. Blick in den Chorraum nach der Restaurierung 2008/09 (Foto: King).

Ein geschickter Kunstgriff war die Umwandlung des älteren rechteckigen Chorraums in einen polygonalen Chorschluss, der die Form von fünf Seiten eines Achtecks beschreibt (Abb. 11). Dies wurde durch Abmauern der Innenecken erreicht. Mit der Geometrie musste etwas geschummelt werden, um allen Seiten das gleiche Maß geben zu können. Die beiden Schrägseiten wurden nicht genau im 45°-Winkel angeordnet, sondern ein wenig aus dem Winkel gedreht. Weil der alte Chor lediglich umgebaut wurde, blieben die asymmetrische Lage von neugestaltetem Chorraum und Chorbogen im Verhältnis zum Langhaus zwangsläufig bestehen.

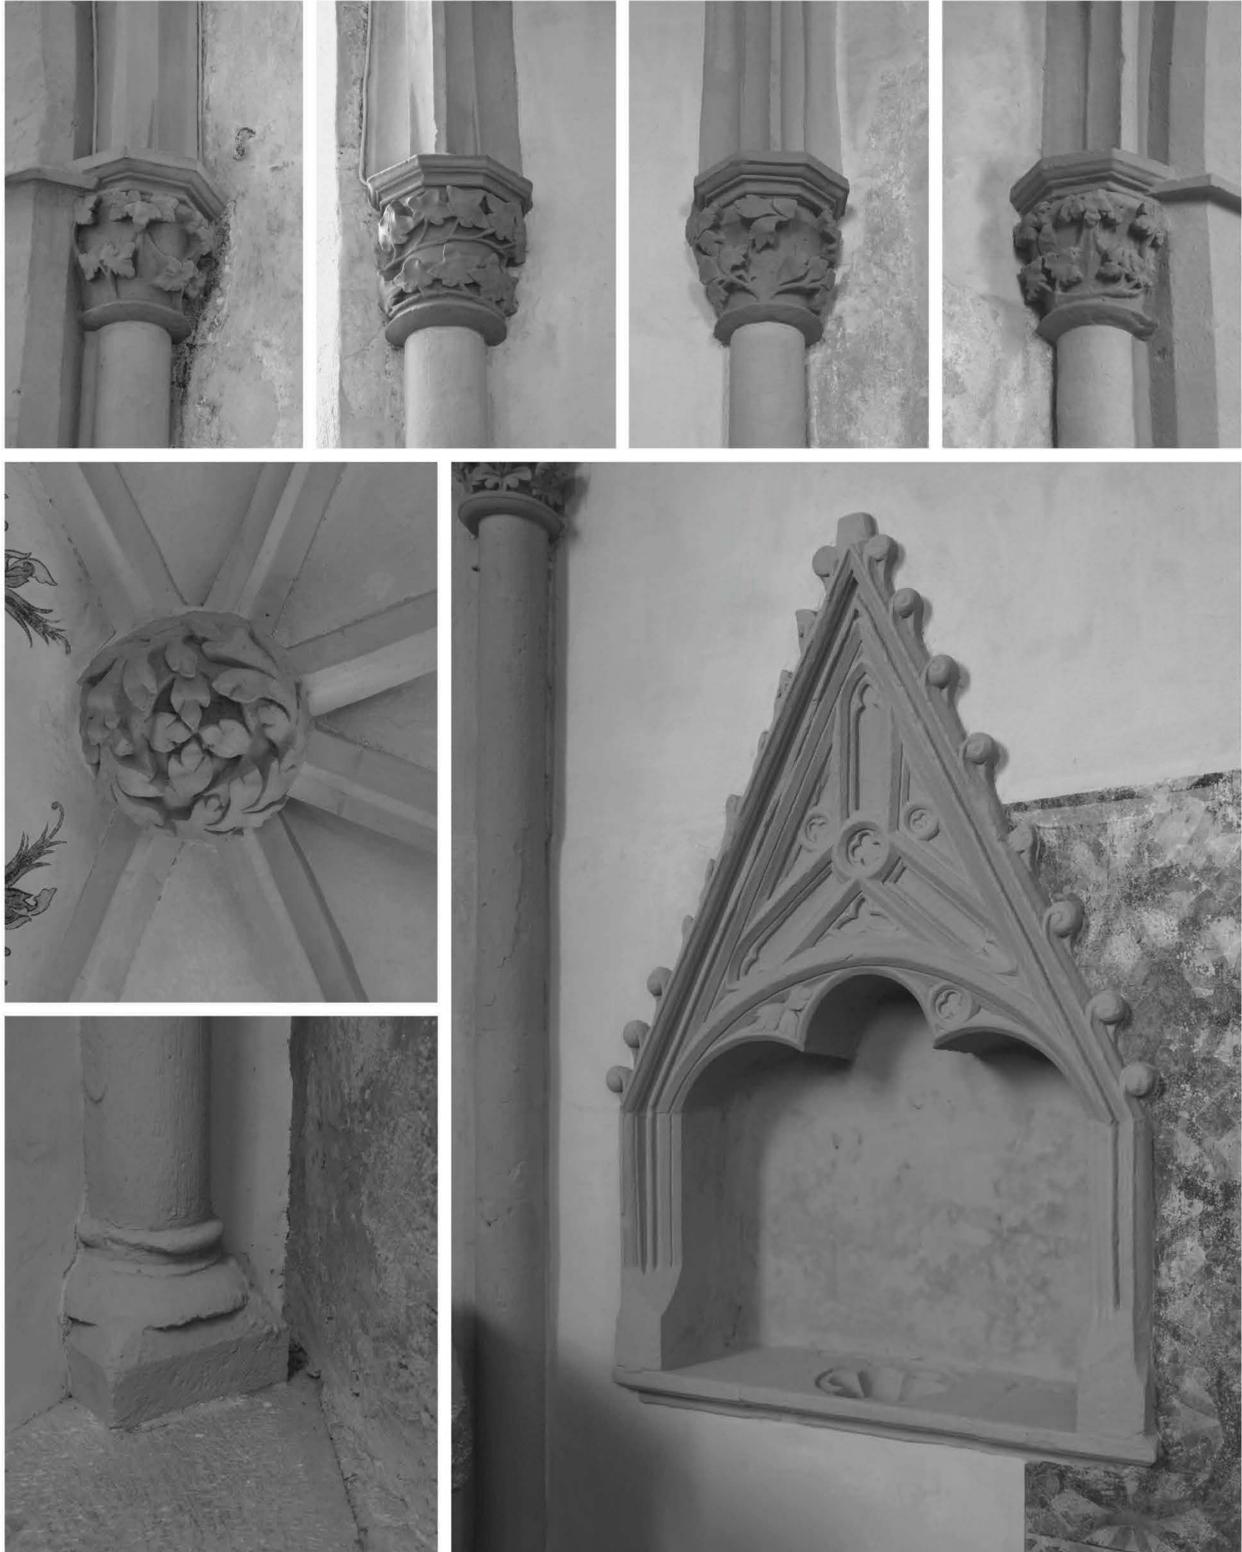
Abb. 12 Riegel, Michaelskapelle. Architekturdetails des späten 13. Jahrhunderts: vier Dienstkappelle, zentraler Schlussstein, Dienstbasis und Piscina (Fotos: King).

zwei Reihen von Blättern besetzt ist, und einer polygonalen, profilierten Deckplatte aufgebaut sind (Abb. 12). Die Blattformen sind von Kapitell zu Kapitell unterschiedlich. Bei den beiden östlichen Kapitellen handelt es sich um jüngere Ergänzungen.

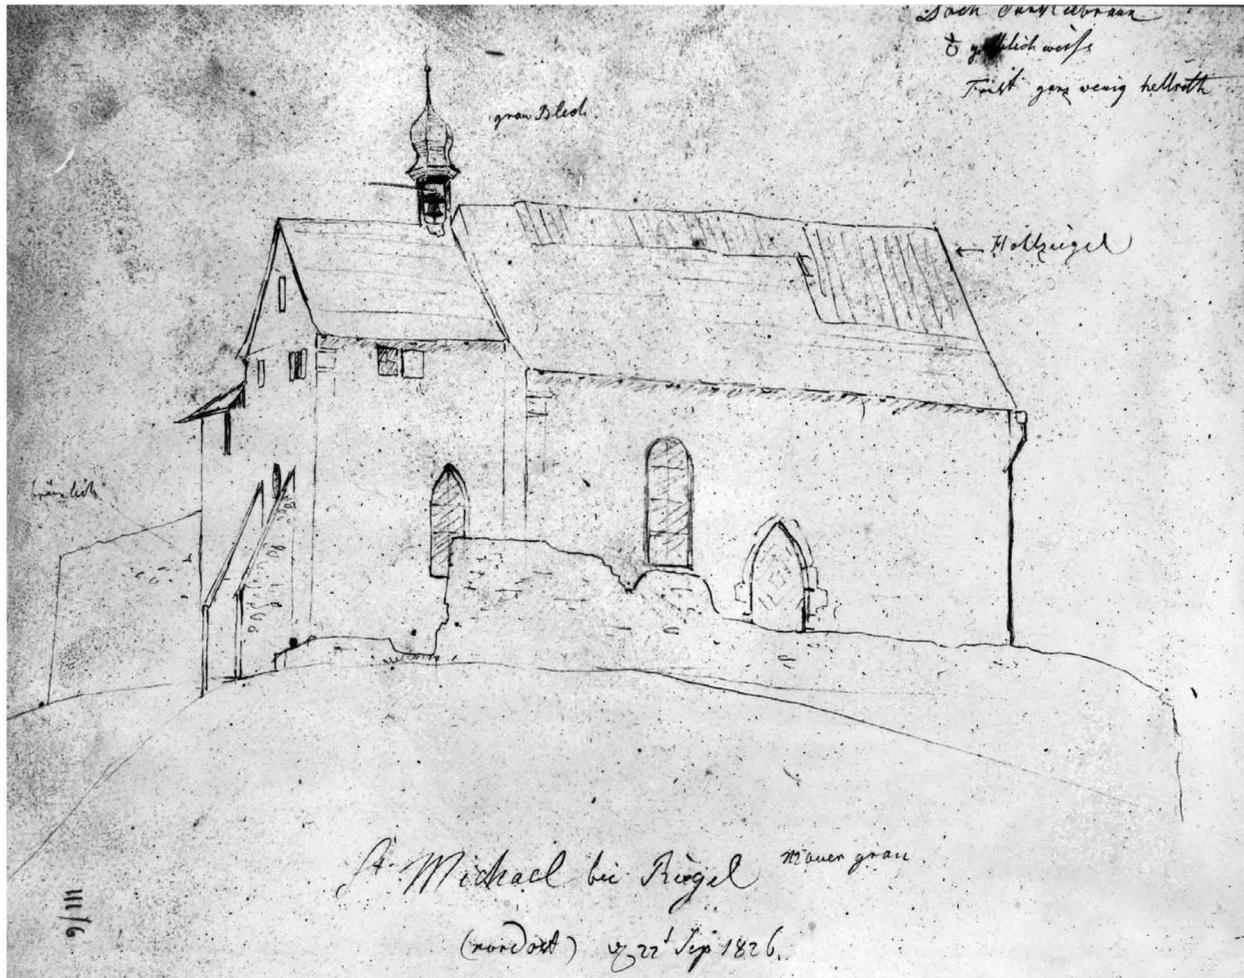
Abb. 15 Riegel, Michaelskapelle. Handzeichnung 1826 (aus: Karlsruher Landesvermessung [wie Anm. 35]).

Einen Eindruck vom damaligen Zustand vermittelt eine Handzeichnung von 1826, die in Verbindung mit der badischen Landesvermessung entstanden ist (Abb. 15).³⁵ Sie zeigt die Eremitenwohnung über dem Chor mit kleinen Fensteröffnungen, ein Satteldach mit nach Osten gerichtetem Steilgiebel, weitere Räumlichkeiten oberhalb der Sakristei, die somit drei Geschosse umfasste, und einen Dachreiter mit Zwiebelkuppel und offen darin hängender Glocke. Über dem Langhaus waren damals noch Reste einer Deckung aus Hohlziegeln vorhanden.
