Das traufständige Rofendach im Norden Südeuropas

Beobachtungen zur Abhängigkeit zwischen Baustruktur und Dachkonstruktion
am Beispiel des mittelalterlichen Stadtgefüges Villingens Burghard Lohrum

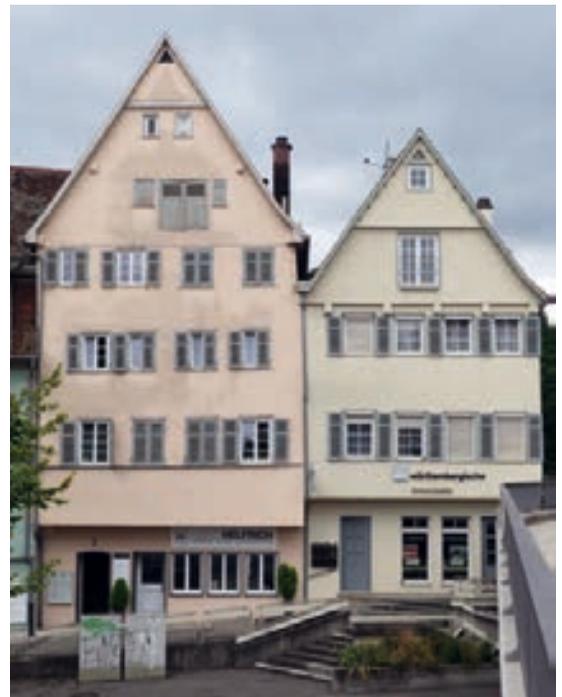
Abb. 3b: Esslingen a. N., Mittlere Beutau 3 und 5 mit giebelständiger Dachausrichtung.

Nicht nur über die Dachkonstruktion, augenscheinlich eher über die traufständigen, zu den Straßen und Gassen geneigten Ausrichtungen der Dachflächen, prägen die Villingener Dachwerke ein Stadtbild, das sich deutlich von den Städten mit giebelständigen Gebäudeausrichtungen unterscheidet. Während sich also in Villingen die Gebäude mit ihren Dachflächen zeigen (Abb. 3a), bleiben diese in den Städten mit um 90 Grad gedrehten Dachwerken weitgehend verborgen (Abb. 3b). Diese auffällige Abgrenzung ist

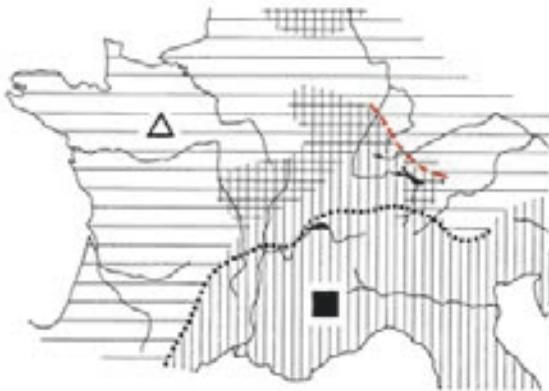
Abb. 4: Karte III: Traufe, Giebel und Fachwerk im südl. Bürgerhaus Mitteleuropas

Abb. 4: Verbreitung von Traufen- und Giebelhaus in Mitteleuropa mit Hervorhebung der südwestdeutschen Grenze durch den Verfasser.

bare Kulturgrenze, die sich, zieht man den Kreis etwas größer, weit über Südwestdeutschland hinaus, nicht nur im gesamten mitteleuropäischen Raum verfolgen lässt. Dies zieht die Frage nach sich, auf welche Ursachen die nun schon durch zwei Aspekte unterstrichene Abgrenzung der städtischen Dachlandschaften Südwestdeutschlands zurückzuführen ist (Abb. 4).

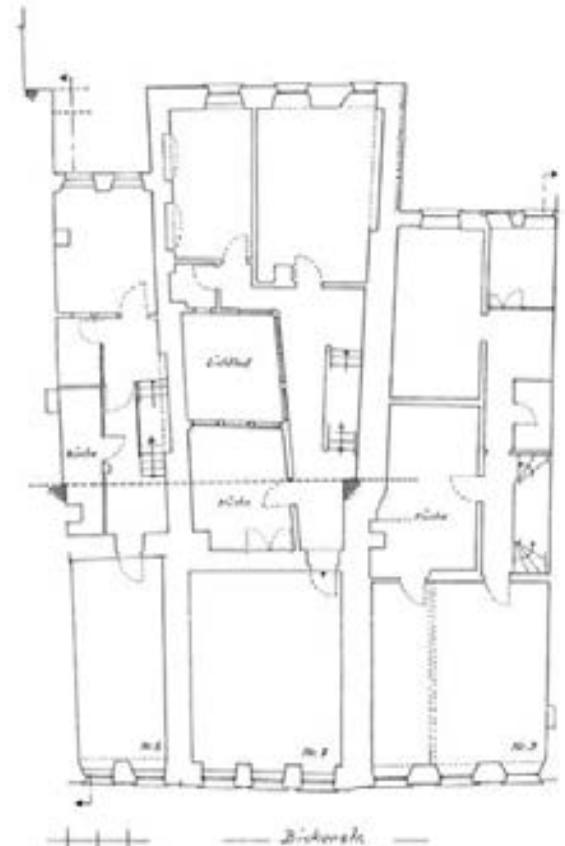
Abb. 6: Villingen, Bickenstraße 5-9, Grundriss 2. OG.

innerhalb der die Gebäude Nr. 5 bis 9 näher untersucht werden konnten⁶ und deren bauliche Abgrenzungen auf der Ebene des 2. Obergeschosses in einem zusammenfassenden Grundrissplan vorgestellt werden (Abb. 6). Danach

sind die einzelnen Hausgrundrisse durch massive Steinwände begrenzt, deren Verläufe in die Parzellentiefen nur in einem Fall eine einheitliche Flucht besitzen. Zum Teil deutlich verspringend bzw. in den Wandstärken variierend oder schief verlaufend, handelt es sich bei diesen baulichen Differenzierungen um Indizien und Belege, über die nähere Aussagen zum Bauablauf, sowohl des Einzelgebäudes, als auch der gesamten Häuserzeile gewonnen werden können. Zu den in dieser Hinsicht auswertbaren Befunden gehört auch die immer wieder anzutreffende Situation, dass trotz zeitversetzter Parzellenbebauungen in den unteren Bereichen der gemeinsamen Trennwände, sprich unterhalb den Giebeldreiecken der Dachwerke, offenbar keine Verbindungen vorgesehen wurden. Dies betrifft sowohl Tür- als auch Fensteröffnungen, so dass sich die Vermutung aufdrängt, dass schon bei der Aufmauerung der Außenmauern prinzipiell mit einer Nachbarbebauung gerechnet wurde. Gemeinsam genutzte Brand- bzw. Parzellenwände sind dann auch das bauliche, den Villingener Baubestand prägende und dessen lokale Bauentwicklung entschlüsselnde Merkmal.

Zusammenfassend und unabhängig von der zeitlichen Abfolge ihrer Erbauung, lassen sich somit auf der Basis des Gesamtgrundrisses in einem ersten Schritt die baulichen Strukturen von vier straßenseitig aufgereihten, gemeinsame Parzellen- bzw. Brandwände besitzende Kernbauten vermuten (*Abb. 6*).

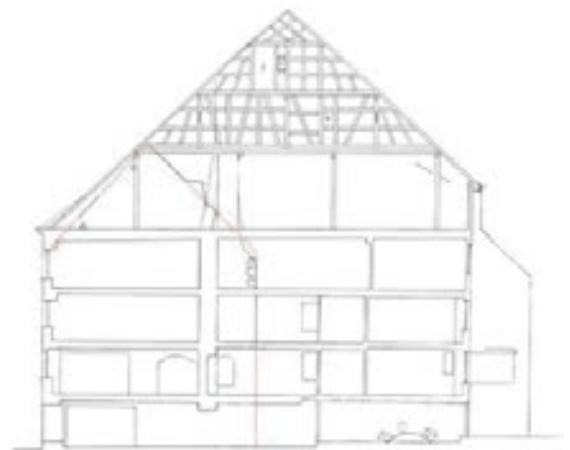
Abb. 7: Villingen, Bickenstraße 5, Querschnitt mit Hervorhebung des ehemaligen Kernbaus Bickenstraße 3.

Grundrissen angefertigten Querschnitte bzw. die den jeweiligen Unterbauten aufgesetzten Dachwerke. Beginnend im Westen, überdacht die Dachkonstruktion von Haus Nr. 5 einen viergeschossigen, sich über den straßenseitigen Kernbau nach Norden fortsetzenden Unterbau (Abb. 7).

giebel zwei wichtige Aussagen zu dessen Unterbau ableiten lassen. So kann für den aus dem Grundriss abgeleiteten Kernbau ein dreigeschossiger Baukörper mit einem Satteldachprofil von etwa 45 Grad rekonstruiert werden, dessen bau-

liche Besonderheit in den räumlichen Ausmaßen der über dem 2. Obergeschoss ausgeführten Nutzungsebene liegt (Abb. 7). Orientiert an seiner ursprünglichen Vertikalgliederung handelte es sich offenbar um kein Vollgeschoss, sondern um ein Drempelgeschoss, welches mit seinen niedrigen firstparallel verlaufenden Außenwänden, den Traufmauern, sowohl dem Unterbau als auch dem Dachraum zugeordnet war. Eine Struktur, die, setzt man eine bewusste Ausführung voraus, nicht ohne Abstimmung auf das zugehörige Dachwerk praktizierbar wurde. So verlangt die Nutzbarkeit des Drempelgeschosses nicht nur einen weitgehenden Verzicht horizontaler, die Raumhöhe nachteilig unterteilender Dachhölzer, sie fördert vor allem eine weitgehend offene Dachkonstruktion, wofür nicht alle vorgestellten Grundkonstruktionen in Frage kommen. Während die beiden Sparrendachvarianten diese Vorgabe nur bedingt erfüllen, sind Rofen- und Pfettendächer geradezu dafür prädestiniert. Hinterfragt man dazu den erhaltenen Bestand, sei schon an dieser Stelle die Bevorzugung des Rofendaches als die wahrscheinlichste, in Villingen über viele Jahrhunderte praktizierte Dachkonstruktion angedeutet.

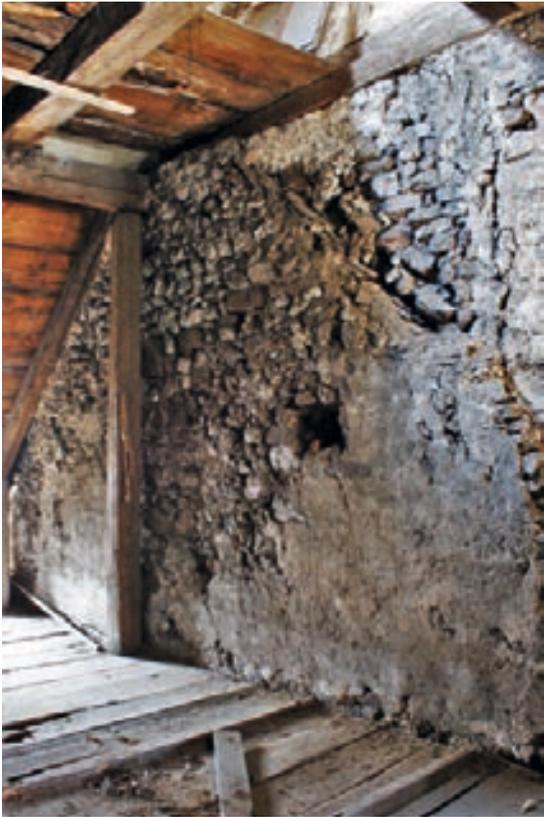
Nach den dendrochronologischen Untersuchungen um die Jahre 1705/06 abgezimmert, ist sie Bestandteil einer umfassenden Baumaßnahme, die auch den Einbau aller vorhandenen Gebäklagen im Unterbau umfasst. Weitaußerschlusreicher für die bauliche Entwicklung der straßenseitigen Bebauung ist die im Dachraum einsehbare Parzellenwand von Haus Nr. 3 (Abb. 8), da sich über den hier sichtbaren Dach-

Abb. 8: Villingen, Bickenstraße 5, Blick auf den Giebel zu Haus Nr. 3 mit dessen vorstehendem Giebeldreieck.

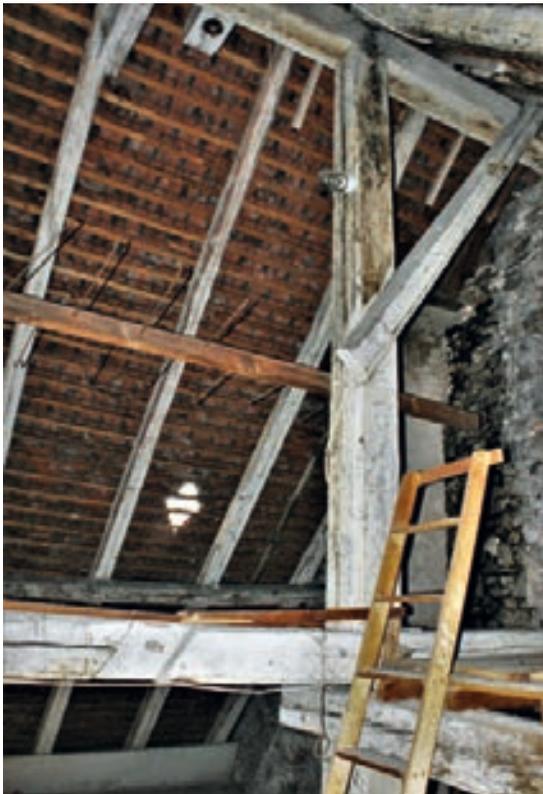
Abb. 9a: Villingen, Bickenstraße 9, Ausschnitt der um 1338(d) errichteten Dachkonstruktion im Zuge der Firstachse. Blick in Richtung Haus Nr. 7.

Dass auch er nicht sicher in die Bauzeit der straßenseitigen Kernbauten datiert werden kann, darauf verweist das im 14. Jahrhundert errichtete Dach von Haus Nr. 9, an dessen Westgiebel sich die Dachkonstruktion anlehnte. Mit den später angehobenen Dachflächen einen viergeschossigen Unterbau überdachend, hat sich im 2. Dachgeschoss in der rückwärtigen Dachhälfte der Rest eines mittelalterlichen, ehemals die gesamte Gebäudetiefe überspannenden Rofendaches erhalten (Abb. 9a und b). Nach der

dendrochronologischen Untersuchung um das Jahr 1338 abgezimmert, bezieht sich sein bauzeitlicher Querschnitt mit einer Dachneigung von etwa 48 Grad auf einen dreigeschossigen Unterbau.

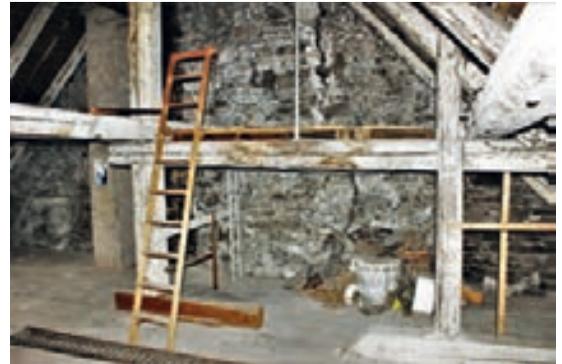
Abb. 9b: Villingen, Bickenstraße 9, Ausschnitt der um 1338(d) errichteten Dachkonstruktion. Rechts die Auflagerung des Rofenunterzuges auf dem oberen Binderbalken. Blick in Richtung Haus Nr. 7.

Die zweite wichtige Aussage bezieht sich auf die Ausführung eines bestimmten Konstruktionsdetails, das nicht nur für die Villingener Dachlandschaft, sondern auch weit darüber hinaus einen wichtigen Beitrag zur überregionalen Konstruktionsanalyse leisten wird. Gemeint ist damit die Auflagerung des Rofenunterzuges im Konstruktionsdreieck von Sparren, horizontalem Binderbalken und vertikalem Hängeholz (Abb. 9b).

Mit diesem Detail¹⁰ zeigt das älteste Dachwerk Villingens ein konstruktives Merkmal, das schon im Dach von Bickenstraße 9 erkannt und

- ¹⁰ Die Aufnahme des Rofenunterzuges im Winkel von Sparren und aufgeblattetem Binderbalken hat sich auch im Dach von Bickenstraße 9 erhalten. Siehe dazu Abb. 9b.

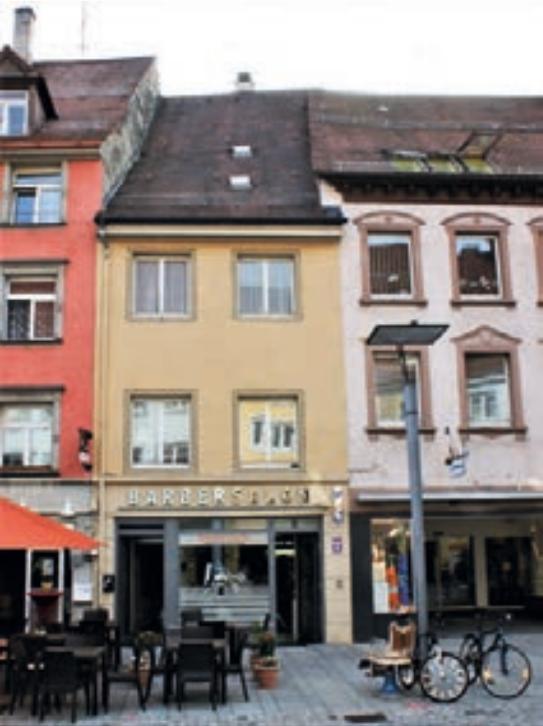
Bei dem an dieser Stelle näher zu beschreibenden Gebäude Obere Straße 25 handelt es sich im Unterbau um einen Massivbau mit drei Nutzungsebenen und einem abschließenden, zur Straße traufständig ausgerichteten Satteldach (Abb. 12). Durch die gemeinsam genutzten Brandwände Bestandteil der Reihenbebauung, nimmt das Gebäude den straßenseitigen Bereich einer in Ost-Westrichtung verlaufenden Parzelle ein. Der rückwärtige Parzellenbereich war im angetroffenen Zustand unbebaut. Bauliche

Abb. 12: Villingen, Ansicht Obere Straße 25. Links der an der nachbarlichen Brandwand liegende Hauseingang mit anschließendem Hausgang. Rechts der Eingang in den Laden.

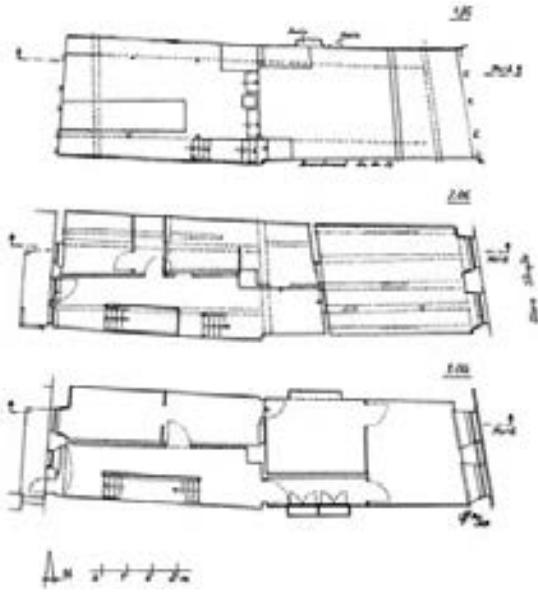
Abb. 13: Villingen, Obere Straße 25. Grundrisse 1. DG, 2. OG und 1. OG, von oben.

Die räumliche Begrenzung des Dachraumes in Firstrichtung erfolgt durch die beiden Brandwände, die, orientiert an den aufgenommenen Befunden, besitzrechtlich unterschiedlich zu bewerten sind (Abb. 13). So ist zum Beispiel innerhalb der nördlichen Brandwand ein bauzeitlicher, zu Haus Nr. 25 gehörender Kaminschlott ausgespart. Die Vorrangstellung dieser Brandwand als eigener Bestandteil des Hauses Nr. 25 wird auch durch die Längen der innerhalb der Dachkonstruktion in Firstrichtung verbauten Rofenunterzüge unterstrichen. Während sie im Süden vor der Brandwand enden, binden sie im Norden in die Brandwand ein.

Die aufgezeigten Brandwandzuordnungen spiegeln sich auch in der Nutzungsstruktur des Unterbaus wieder. Wie so oft innerhalb des Villingener Baubestandes anzutreffen, erfolgt auch in diesem Fall die straßenseitige Erschließung in Anlehnung an die nachbarliche Brandwand, während die Feuerstelle generell an der eigenen Brandwand zu liegen kam (Abb. 13).

Nach einem sich wiederholenden Muster war dann auch die bauzeitliche Grundrissgliederung angelegt. Danach befand sich im 1. Obergeschoss die eigentliche Wohnebene mit straßenseitiger Stube und der im mittigem Erschließungsbereich integrierten Feuerstelle. Weitere Aussagen zur Grundrissstruktur sind nicht möglich. Allenfalls

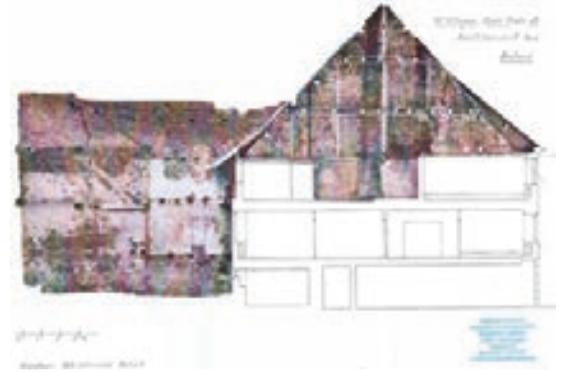
Zu einem späteren Zeitpunkt abgebrochen, wird es in der Folgezeit durch mehrere, die gesamte Parzellenbreite einnehmende Nachfolgebauten ersetzt. Generell handelte es sich um Pultdachgebäude deren Dachschrägen an der nördlichen, vom Nachbarn errichteten Parzellenwand ablesbar sind (Abb. 14).

Abb. 14: Villingen, Obere Straße 25. Ansicht der nördlichen Parzellenwand. Die bauzeitliche Straßenwand lag ursprünglich über 1 m zurück.

Diese Parzellenwand setzte ehemals mit einem großen, partiell noch sichtbaren Entlastungsbogen am straßenseitigen Gebäude an. Schon bauzeitlich vermauert, ist innerhalb des Bogens eine nach Norden offene Wandnische angelegt. Im Westen stößt die Parzellenwand stumpf an den besagten Mauerzug. Ein Befund, der auch auf die südliche, im oberen Bereich durch eine Fachwerkwand ersetzte Parzellenwand zutrifft.

Rofen und deren Abfangung durch eigens dafür eingebaute, zum Teil modern verstärkte Unterzüge. Gleichzeitig mussten die beiden Ortgänge aufgemauert werden (Abb. 14).

Eingedeckt mit einer Ziegeldeckung wird diese von Rofen getragen, welche ursprünglich in einer Länge über die gesamte Dachschräge reichten (Abb. 14). Ihr oberes Auflager übernahm das den Dachfirst ausbildende Firsträhm, während die Fußpunkte der Rofen den auf den Traufwänden aufgelegten Rofenschwellen aufgestellt waren. Zur weiteren Unterstützung der Rofen sind unter den beiden Dachflächen zwei, analog zum Firsträhm die gesamte Dachlänge durchziehende Rofenunterzüge verbaut. Damit die Längshölzer

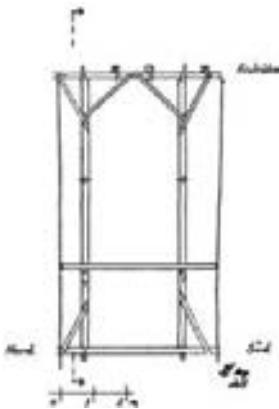
Abb. 15: Villingen, Obere Straße 25. Längsschnitt durch das Dachwerk von 1312(d).

Bei der, die gesamte Gebäudetiefe überspannenden, der tragenden Innenstruktur des Unterbaus aufsitzenden Dachkonstruktion handelt es sich um ein um 45 Grad geneigtes Rofendach. Es wurde um das Jahr 1312(d) abgezimmert und gilt zum jetzigen Zeitpunkt als das älteste in Villingen erhaltene Dachwerk.

Bezogen auf das Tragverhalten sind die Bünde unterschiedlich konstruiert. So handelt es sich bei dem Längsbund um eine stehende Tragkonstruktion (Abb. 15), bestehend aus dem Firsträhm, zwei Dachfirstständern und einer Schwelle. Ausgesteift durch Kopf- und Fußbänder lagerten Firsträhm und Schwelle ursprünglich den Brandwänden auf, wobei die Schwelle noch zwei zusätzliche Unterstützungen durch die Querbünde erfuhr.

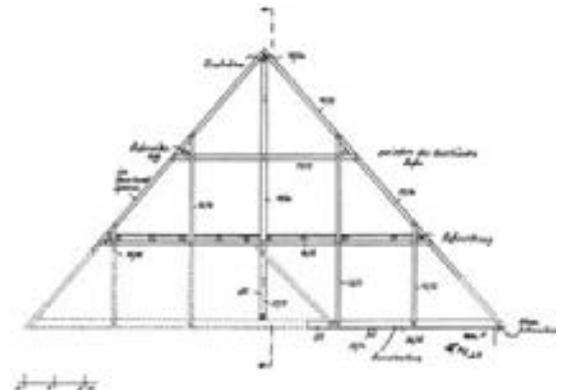
Abb. 16: Villingen, Obere Straße 25. Querschnitt durch das Dachwerk von 1312(d).

Anders verhält es sich bei den, die Rofenunterzüge aufnehmenden Querbänden (Abb. 16). Als geschlossenes Sparrendreieck ausgeführt, bildet dessen Basis ein die gesamte Gebäudetiefe durchlaufender und den beiden Rofenschwellen aufgekämmter Bundbalken, mit dem die Sparren dann auch verblattet waren. Zur Stabilisierung der Sparren sind in ihren Drittelpunkten zwei weitere, horizontal verlaufende Bundbalken verbaut. An die Sparren angeblattet, dienen sie zusätzlich als Auflager für die Rofenunterzüge, wobei die benachbarten, senkrecht verlaufenden dem Bund-

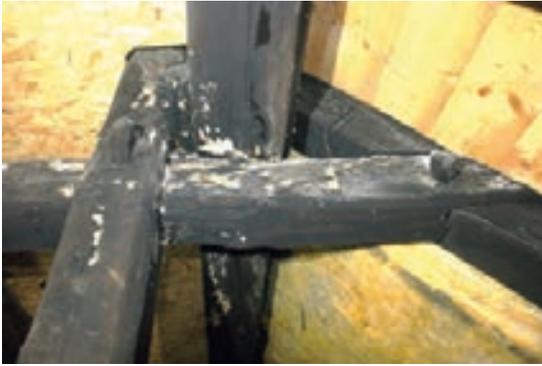
Abb. 17: Villingen, Obere Straße 25. Detail der Auflagerung des Rofenunterzuges 1312(d).

balken und Sparren aufgeblatteten Hölzer nicht nur zu einer weiteren Versteifung des Auflagerpunktes, sondern auch zu einer Aufspaltung der Auflagerlast in die Sparren beitragen (Abb. 17).

erwähnt wurde. Im vorliegenden Fall je Dachseite zweimal ausgeführt, belegt es die zielgerichtete Ausrichtung der ausgeführten Konstruktion auf ein bestimmtes Tragverhalten. So handelt es sich bei der konstruktiven Gesamtbetrachtung um zwei Hängegebäude, in denen nicht nur die Auflagerlasten der Rofenunterzüge in die Dachfußpunkte abgestrebt werden, sondern auch die als Hängehölzer wirkenden Hölzer konstruktiv darauf ausgelegt sind, nebenbei auch den weitgespannten, auf Zug beanspruchten Bundbalken, auf Kosten der Sparrenstreben zu entlasten¹¹. Ob sich dieser Kräfteverlauf, angesichts des vorgegebenen Dachquerschnittes, in der Praxis tatsächlich einstellte, kann bezweifelt werden. Seine eigentliche Unterstützung erfuhr der Bundbalken über die Innenstruktur des Unterbaus, so dass die Bundbalken auch als Auflager für die Schwelle des Längsbundes dienen konnten.

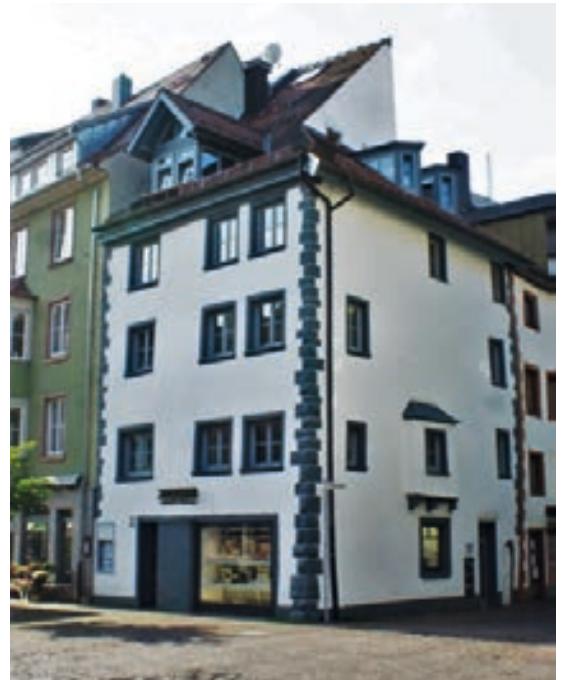
Abb. 18: Villingen, Eckbebauung Rietstraße / Färberstraße.

zunehmenden Gebäudetiefen immer mehr an Bedeutung verlor. Insofern selten erhalten, bzw. in den Brandwänden nur in überbauter Form ablesbar, findet es sich vornehmlich im Winkel zweier Gassen, wo es gegenüber dem Satteldach den Vorteil besitzt, auch in diesen extremen Bebauungssituationen mit seiner einseitigen Dachneigung auf die Straße entwässern zu können (Abb. 18).

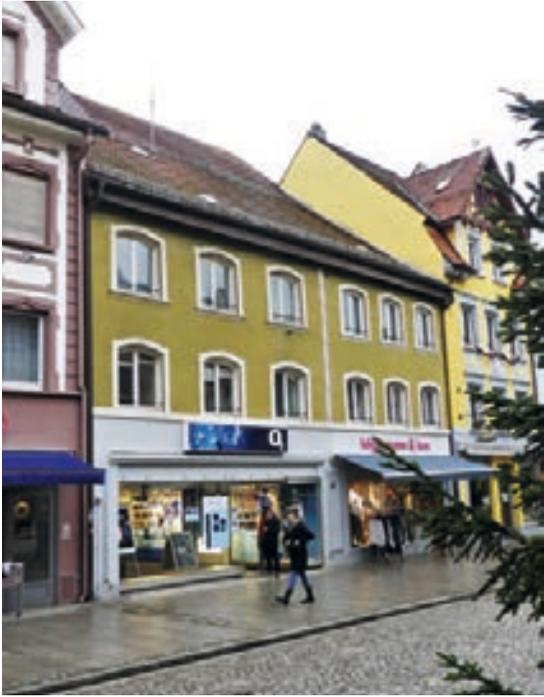
Abb. 19: Villingen, Ansicht Niedere Straße 37.

Ein nicht auf eine Ecksituation zurückführendes Pultdach hat sich in Resten innerhalb des Gebäudes Niedere Straße 37 erhalten¹². Zusammengefasst unter der Hausnummer 37, handelt es sich um mehrere Baueinheiten, genauer um die besitzrechtliche Zusammenlegung zweier ehemals eigenständig bebauter, zwischen der Niederen Straße und der Goldgrubengasse liegenden Parzellen (Abb. 19).

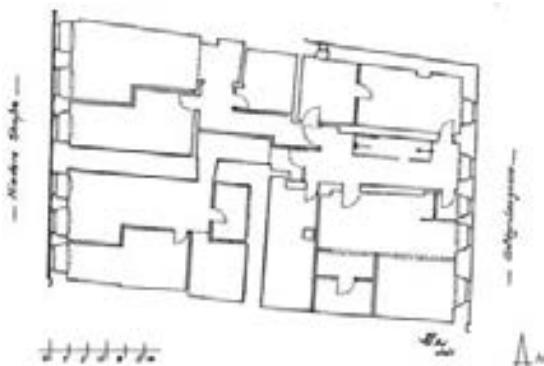
Abb. 20: Villingen, Niedere Straße 37, Grundriss 1. Obergeschoss.

Der augenscheinlich älteste Bauteil befindet sich im Süden, ausgerichtet zur Niederen Straße. Es handelt sich um einen steinernen Massivbau, dessen Umfassungswände einen gedrungenen Rechteckgrundriss mit straßenseitiger Schmalseite abstecken (Abb. 20).

Zum Erstbestand gehören neben der östlichen Rückwand, die Süd- und Nordwand, während die straßenseitige Traufwand zu einem späteren Zeitpunkt ausgewechselt wurde.

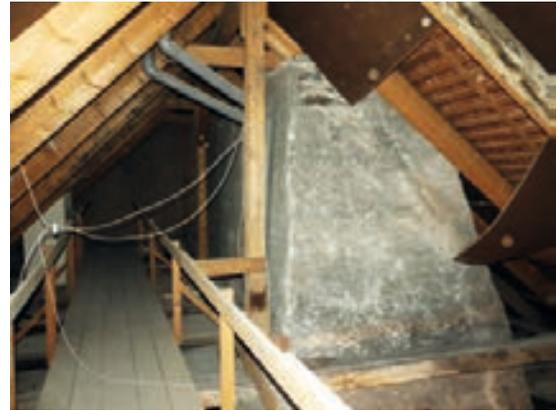
Abb. 21: Villingen, Niedere Straße 37, 3. DG. Unterhalb des heutigen Dachfirstes die horizontale Abbruchkante der Pultdachrückwand.

troffenen Zustand knapp unterhalb des heutigen Firstes mit einer Abbruchkante endet (Abb. 21).

Wie schon erwähnt, steigt die Rückwand bis unter den heutigen Dachfirst auf. Dort endet sie mit einer unruhigen Abbruchkante. Im oberen Bereich offenbar unverbaut, hat sich auch hier eine ehemalige, heute vermauerte Fensteröffnung erhalten.

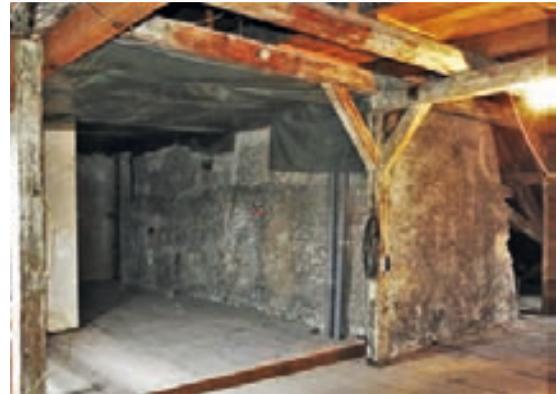
Abb. 22: Villingen, Niedere Straße 37, 2. DG. Blick auf die Pultdachrückwand.

Erkennbar ist die phasenweise Aufstockung der Pultdachwand im heutigen 2. Obergeschoss und im 2. Dachgeschoss (Abb. 22).

In beiden Fällen handelt es sich um Horizontalstrukturen, bedingt durch einen leichten Versprung der Rückwand.

Auf der Ebene des 2. Obergeschosses verläuft dieser Versprung an der Ostseite, etwa 1,70 m über dem heutigen Fußboden und lässt sich über die gesamte Länge der Rückwand verfolgen, um dann mit einem Abriss an der südlichen Parzellenwand unterbrochen zu werden. Unterhalb des Versprungs ist etwa in der Mitte der Rückwand

Ausgehend von der Ostwand, ist die Nordwand nur noch in abgestufter Form erhalten (Abb. 22). Dies gilt jedoch nur für den heutigen Dachbereich, im Unterbau verläuft sie bis zur Niederen Straße. Der erhaltene Bereich der Nordwand zeigt keine Fensteröffnung. Dies war auch zu erwarten, war sie doch auch Trennwand zu einem ehemals im Norden anstehenden Nachbargebäude. Deswegen Firstpunkt ist im 2. Dachgeschoss zu vermuten, wo ein vermauerter Balkenstumpf wohl als Rest eines ehemaligen Firsträhmes für das zugehörige Satteldach einzuordnen ist (Abb. 23).

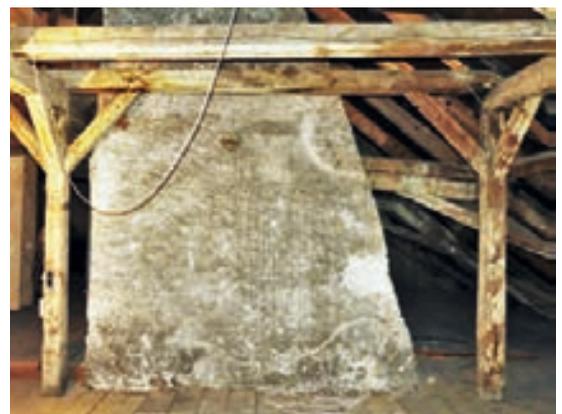
Abb. 23: Villingen, Niedere Straße 37, 2. DG. Blick auf den zur Straße teilweise abgebrochenen Pultdachgiebel im Süden.

Im 2. Dachgeschoss hat sich im westlichen Fußbereich der Südwand der Dachanschlag erhalten. In der Westwand deuten die über den Kehlbalcken vermauerten Steinkonsolen gleichfalls einen Dachanschlag an.

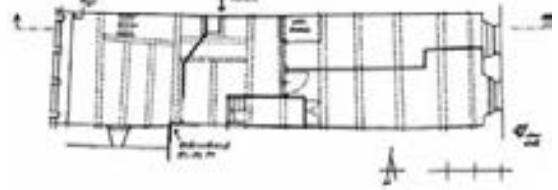
Abb. 24: Villingen, Niedere Straße 38, Grundriss 1. Dachgeschoss.

Das um 1371(d) zu datierende Rofendach besitzt kein Traggerüst. Getragen wurden die Rofen von Unterzügen, die analog zu dem um

1399(d) verbauten Gebälk, freigespannt ihre Auflager in den Brandwänden erhielten und denen die Rofen aufgenagelt waren (Abb. 24).

genen Hausteinquadern endende Brandwand von Haus Nr. 38 erkennbar ist (Abb. 24). Da sich der Eckverband bis in das 2. Dachgeschoss verfolgen lässt, handelte es sich um einen Pultdachbau, an den der Kernbau von Haus Nr. 38 stumpf ansetzte. Wie weit er ursprünglich nach Norden reichte ist offen. Will man aus den Befunden im Dachbereich keinen eigenständigen Fachwerkbau ableiten, so reichte er über die Brandwand von Haus Nr. 36 hinaus. Letztere wäre dann das Ergebnis einer späteren Parzellenteilung, was dann neben der Beibehaltung der straßenseitigen Dachneigung auch den in seiner Höhe doch sehr schmalen Baukörper von Haus Nr. 38 erklären würde.

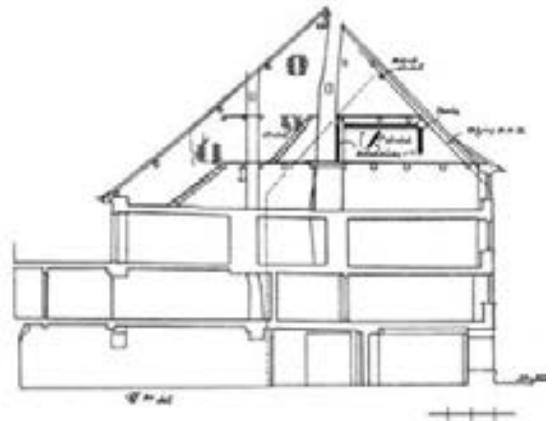
Abb. 25: Villingen, Niedere Straße 38, Querschnitt.

Das zwischen zwei nachbarlichen Brandwänden stehende Gebäude besitzt an der Straßenseite 4 und an der Rückseite 3 Nutzungsebenen, wobei infolge des asymmetrischen Profiles des Satteldaches die vierte Nutzungsebene auch zum Dachwerk gezählt werden kann (Abb. 25). Die Untersuchung beschränkte sich auf das Dachwerk und dessen dendrochronologische Datierung¹³.

Die wichtigsten baugeschichtlichen Befunde konnten am massiven Giebel zum Nachbarhaus Nr. 36 aufgenommen werden (Abb. 25). Hier

ist innerhalb der straßenseitigen Dachhälfte der Ortgang eines älteren Dachgiebels erkennbar. Er ist baulicher Bestand des Nachbarhauses Nr.36, dessen Kernbau, in Anlehnung an den Knick der Brandwand, zu einem späteren Zeitpunkt in die Parzellentiefe verlängert wurde. Mit dieser Maß-

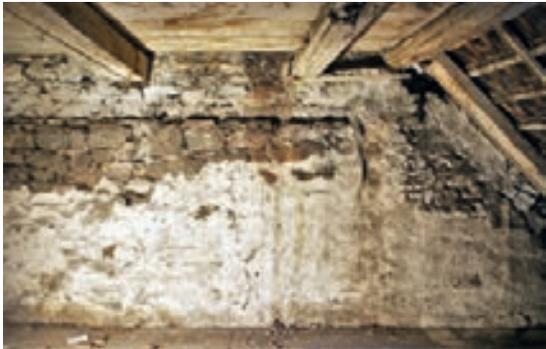
Abb. 26: Villingen, Niedere Straße 38, Blick auf den Südgiebel mit den Negativabdrücken der ehemals auf der Höhe des 1. Dachgeschosses eingemauerten Dachhölzer des Vorgängerdaches.

Die Existenz des Gebäudes lässt sich auf der Höhe des 2. Dachgeschosses belegen. Dort ist erkennbar, dass der straßenseitige Giebelabschnitt von Nr.36 offensichtlich gegen eine Dachkonstruktion auf dem Grundstück Nr. 38 gemauert wurde (Abb. 26).

So bilden sich deutlich die Negativabdrücke von einem horizontalen Balken und von zwei senkrechten Hölzern ab, wobei in Anlehnung an den Stirnholzabdruck darüber, mit einem weiteren vertikalen, mittig geordneten Holz gerechnet werden kann. Auf Letzteres bezog sich wohl das schräg verlaufende Aussteifungsholz, während es sich bei dem benachbarten Stirnholzabdruck möglicherweise um einen dem mittigen Holz aufgeblatteteten Längsriegel handelte. Ungeachtet der konstruktiven Detailausbildung, die durchaus der Dachkonstruktion von Obere Straße 25 geglichen haben könnte, überzeugt die symmetrische Ausbildung, über die sich das im Querschnitt gestrichelt eingezeichnete Giebeldreieck rekonstruieren lässt und das mit hoher Sicherheit einem dreigeschossigen Unterbau zuzuordnen ist.

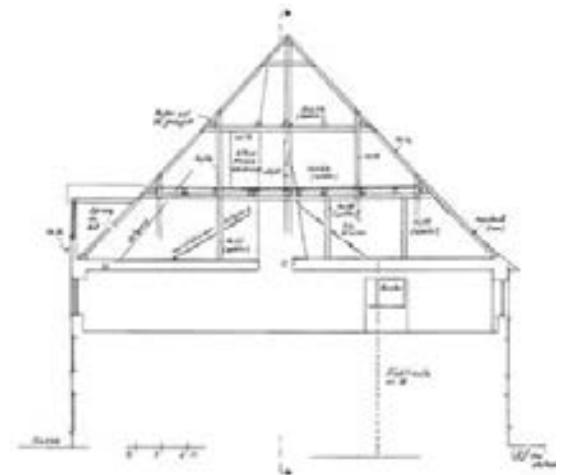
Abb. 27: Villingen, Zinsergasse 16, Querschnitt.

Die ältesten sichtbaren Befunde konnten im 1. Dachgeschoss am Südgiebel aufgenommen werden (Abb. 27). Es handelt sich um zwei Dach-

Deutlich jünger sind die folgenden Bautätigkeiten, die sich in erster Linie durch steilere Dachneigungen zu erkennen geben. Den Anfang machte offenbar der südliche Nachbar, dessen Nachfolgedach, aufnehmbar durch einen zweiten Ortgang, gleichfalls an der südlichen Brandwand erfasst werden konnte (Abb. 27). Danach besaß das neue Dach, welches sich noch immer auf einen zweigeschossigen Unterbau bezog, eine Neigung von 51 Grad, wobei der ablesbare Ortgang im unteren Bereich des 2. Dachgeschosses endet.

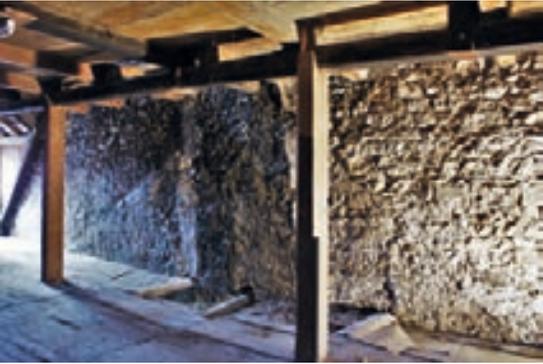
Abb. 28: Villingen, Zinsergasse 16, 1. Dachgeschoss, Blick auf den Südgiebel. Links der Ortgang des Hauses Nr. 18, rechts die Putzkante des Vorgängerdaches von Haus Nr. 16.

schrägen, die sich in der gassenseitigen Dachhälfte als Ortgang und in der rückwärtigen Dachhälfte als Putzbraue zu erkennen geben. (Abb. 28) Die mit einer Neigung von 30 Grad

ansteigende Ortganglinie steht leicht vor die Flucht der Brandwand und verliert sich in ihrem Verlauf nach oben im Bereich des rußgeschwärzten Kaminabdrucks. Der bauliche Befund gehört wohl zu einem ehemaligen, im Süden angrenzenden Nachbargebäude.

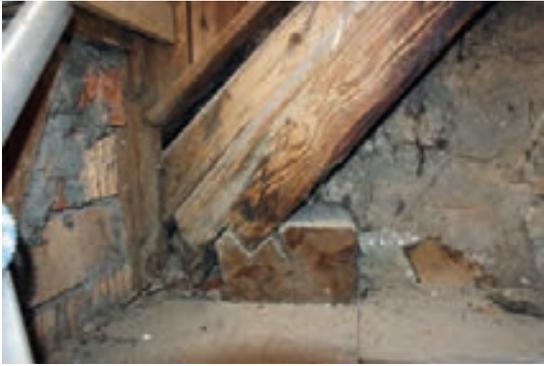
Abb. 29: Villingen, Zinsergasse 16, Detail des Rofenfußpunktes 1349(d).

Bei dem zu dieser Zeit abgezimmerten Satteldach handelt es sich um ein Rofendach, dessen Standrofen (Abb. 29) durch ein Firsträhm und mehreren Zwischenunterzügen getragen werden. Rähm und Unterzüge lagern in den beiden Brandwänden, wobei ihre Funktionalität konstruktiv unterschiedlich erreicht wurde. So ist das stark beanspruchte Firsträhm Bestandteil eines Längsbundes, der nicht nur die Längsaussteifung

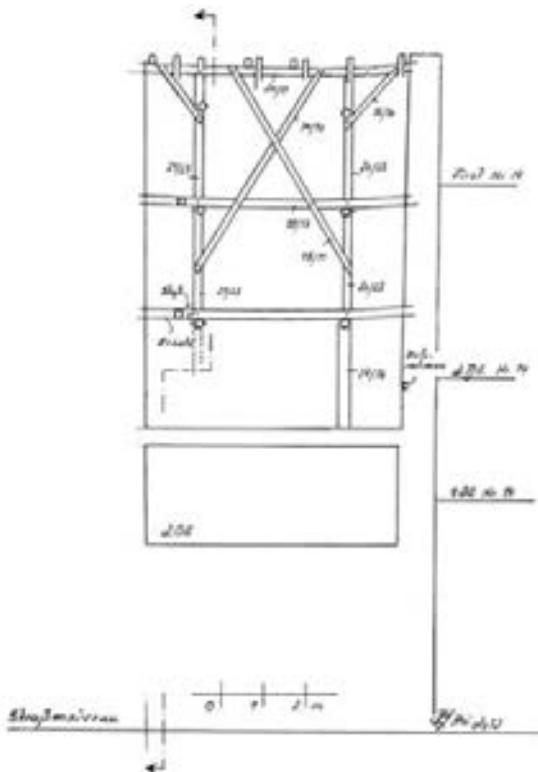
Abb. 30: Villingen, Zinsergasse 16, Längsschnitt durch das Dachwerk von 1349(d).

der Firstachse übernahm, sondern als dachhohe Fachwerkwand die Rofen beider Dachhälften trug (Abb. 30).

Anders verhält es sich bei den Rofenunterzügen, deren Spannweiten durch die Unterstützung in zwei inneren, als Hängebünde konstruierte Querbinder reduziert werden. Dazu wurden die Querbinder ursprünglich als geschlossene, mit dem ehemaligen Dachbinderbalken verblattete Sparrendreiecke

abgezimmert. Deren Sparren strebten die, durch die Längshölzer eingeleiteten Auflagerkräfte, in die Fußpunkte ab. Die Einleitung in die Sparren erfolgte über zwei unterschiedliche Bauholzgruppen. Dies waren zum einen die drei vorhandenen, horizontal verbauten Binderbalken und zum anderen die mit ihnen überblatten, ehemals bis zum heute fehlenden Dachbinderbalken reichenden Vertikalhölzer. Letztere wirkten ursprünglich als Hängehölzer, wobei sie neben den oberen Binderbalken ursprünglich auch den untersten Dachbinderbalken aufhängten. Ob dieses Ziel angesichts der großen Spannweite tatsächlich erreicht wurde, lässt sich heute nicht mehr sicher entscheiden. Im angetroffenen Zustand ist das angestrebte Konstruktionsprinzip nicht mehr wirksam. Spätestens mit der Entfernung des Dachbinderbalkens ist die alte Kraftübertragung am Dachfuß aufgegeben. Die Lasten aus dem Dachwerk werden nun durch Stützen übernommen, welche sich als parti-

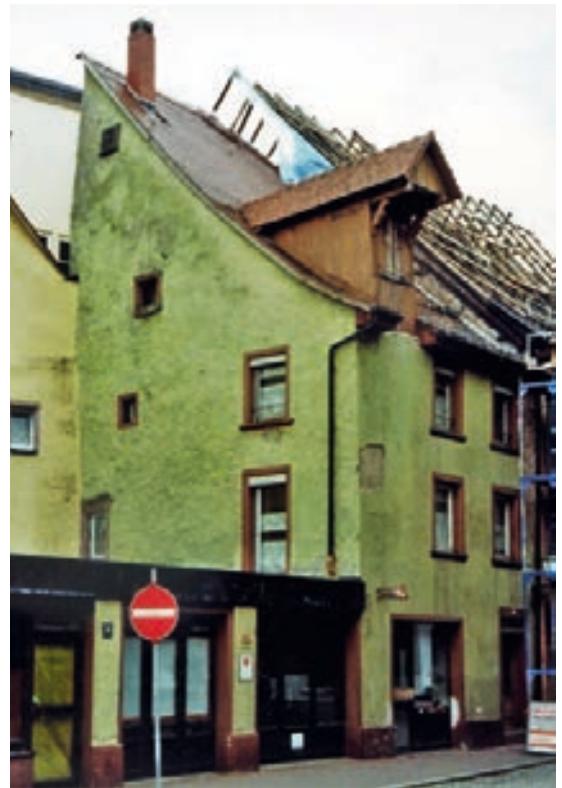
Abb. 31: Im Vordergrund das Pultdachgebäude Gerberstraße 14. Dahinter Gerberstraße 12. Ansicht von Südost.

Um straßenseitige, zur Straße abfallende Pultdachbauten handelt bzw. handelte es sich bei den dreigeschossigen Gebäuden Gerberstraße 12 und 14 (Abb. 31)¹⁵.

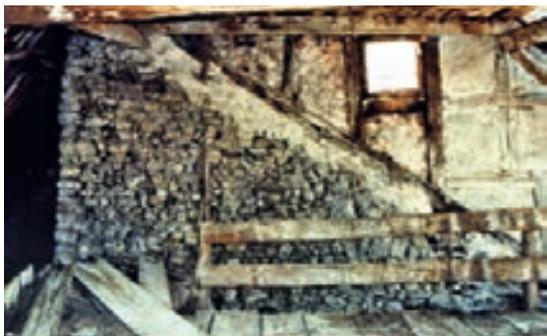
Abb. 32: Villingen, Gerberstraße 12, Ansicht des ehemaligen Pultdachprofils im Süden.

Während das ehemalige Pultdach von Haus Nr. 12 später zu einem Satteldach umgebaut wurde (Abb. 32) kann bei Haus Nr. 14 nicht nur die vor-

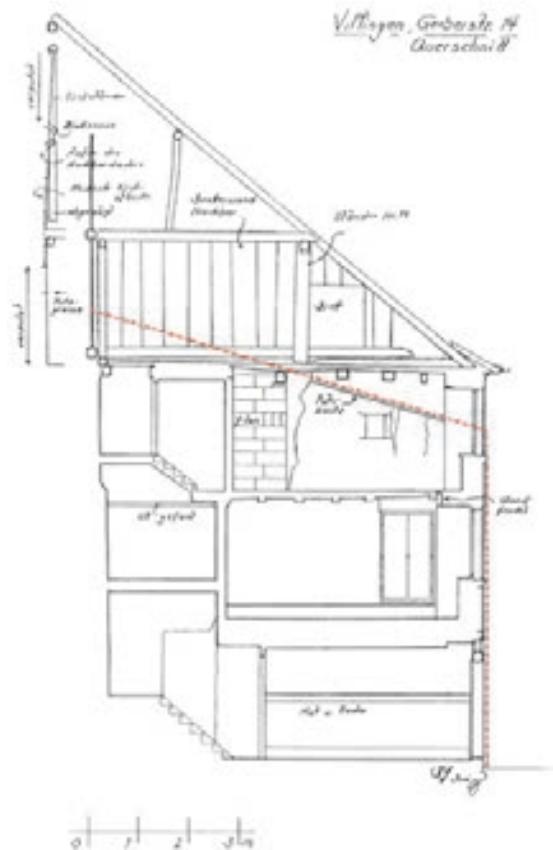
Abb. 33: Villingen, Gerberstraße 14, Querschnitt mit Hervorhebung des ältesten erkannten Baukörpers. Aufstockung und Dachanhebung 1328(d). Querschnitt durch die Pultdachwand zur besseren Übersicht nach links versetzt.

handene Dachkonstruktion des frühen 14. Jahrhunderts, sondern auch das Profil des ehemals hochmittelalterlichen Daches nachvollzogen werden (Abb. 33).

das Nachfolgedach hin. So wird der beibehaltene Kernbau, nach der dendrochronologischen Untersuchung der hölzernen Restbestände, um das Jahr 1328 auf die heutige Höhe erhöht. Das Drempegelgeschoss wird zum Vollgeschoss und die rückwärtige Pultdachwand für die neue Pultdachkonstruktion erhöht. Deren hölzernes Traggerüst bestand aus einem parallel zur Pultdachwand aufgestellten Längsbund, bestehend aus Dachfirstständer und Firsträhm. Erhalten waren neben den beiden erwähnten Dachhölzern noch sechs, dem Firsträhm aufgenagelte Rofen.

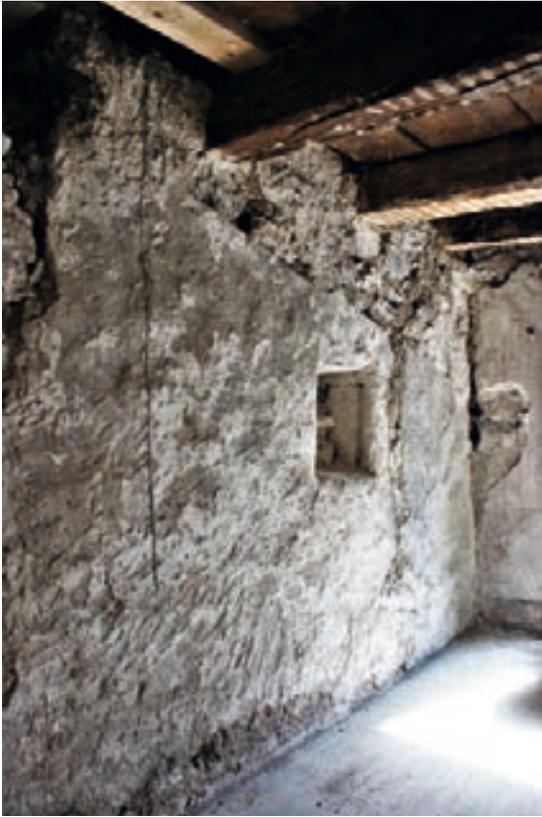
Abb. 34: Villingen, Gerberstraße 14, Putzkante der ehemaligen Pultdachneigung am Nordgiebel.

Letzteres zeichnet sich durch eine Putz- und Ortgangkante in der Nordwand ab und fluchtet mit einer Neigung von ca. 18 Grad auf die zugehörige, durch eine Putzgrenze fixierbare Mauerkrone der rückwärtigen Pultdachwand (Abb. 34). Orientiert an den Mauerrücksprüngen der West- und Ostwand überdachte die zugehörige Dachkonstruktion einen zweigeschossigen, mit einem hohen Drempelgeschoss abschließenden Kernbau, der in Anlehnung an die Dachneigung in das 12./13. Jahrhundert datiert wird.

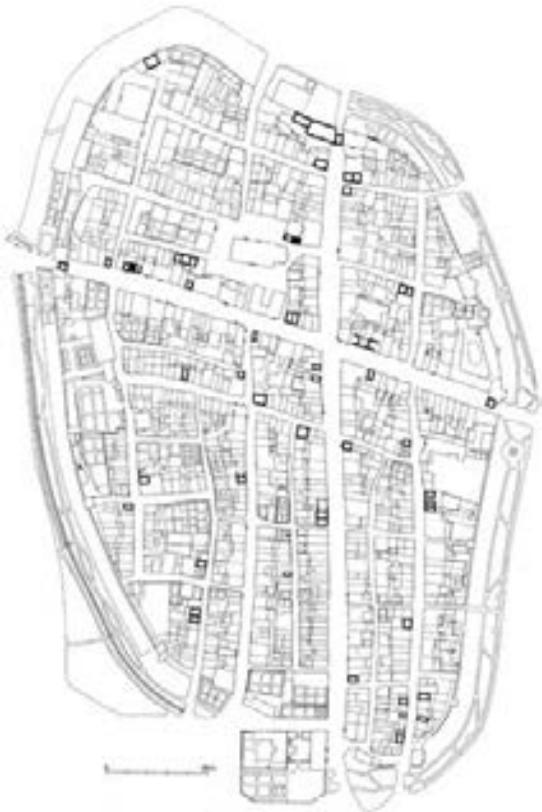
Abb. 35: Übersicht der bislang in Villingen nachgewiesenen Steinbauten des 12./13. Jahrhunderts.

Nach den vorliegenden Ergebnissen begrenzen die Villingener, vorrangig in Stein erbauten Kernbauten, die Straßen und Plätze oder wie die in Buckelquadern eingefassten "Orthüser," deren Ecksituationen¹⁷. Bis auf wenige Ausnahmen besitzen die im 12./13. Jahrhundert errichteten Gebäude kleine, selten größere Grundrisssmaße (Abb. 35).

So liegen die durchschnittlichen Längen der Straßenseiten zwischen 7 m und 8,50 m, während die in die Tiefe des Grundstücks verlaufenden Mauern zwischen 9,80 m und 12,10 m messen. Bei Letzteren handelt es sich um Kommenenwände, die als Parzellen- bzw. Brandwände, grundsätzlich auch als baulicher Bestand der Nachbarbebauung dienen und unabhängig von den ausgeführten Höhen eine darauf abgestimmte, das Nachbargebäude nicht beeinträchtigende Geometrie des Dachaufbaus erzwingen. Gemeint ist damit die Dachform bzw. die daraus resultierende Entwässerung, deren Ausrichtung auf das Nachbargebäude es unter allen Umständen zu verhindern galt. Diese Forderung erfüll-

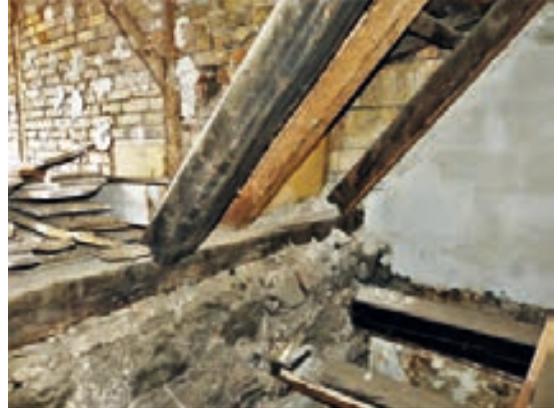
Abb. 36: Villingen, Rietgasse 22, Längsgebundenes Sparrendach. Detail der auf einem niedrigen Drempel lagernden Sparrenschwelle mit aufgesetztem Sparrenfuß 1507/08(d).

Als das entscheidende Merkmal dieses Aufbaus kann der Drempel, quasi die unterschiedlich hoch aufgemauerte Fortsetzung der traufseitigen Umfassungsmauern über das oberste Deckengebälk, herangezogen werden (Abb. 36).

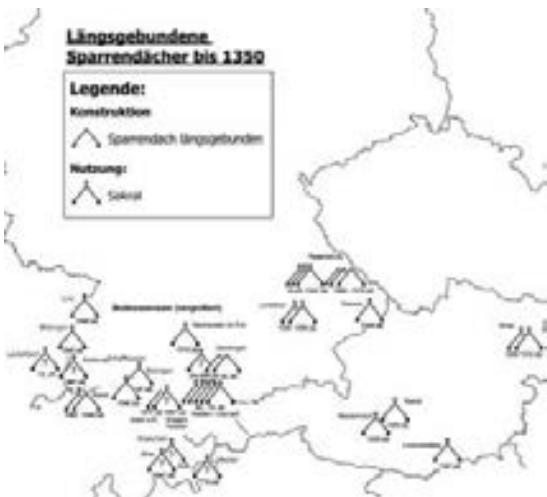
Abb. 37: Verbreitung längsgebundener Sparrendächer in Südwestdeutschland bis 1350.

Danach stellt das längsgebundene Sparrendach für den hier behandelten Raum die dominante, bis weit in das 13. Jahrhundert praktizierte Sparrendachkonstruktion dar. Diese Aussage ist jedoch dahingehend zu relativieren, dass sich der bekannte Bestand nahezu ausschließlich auf sakrale und herrschaftliche Bauten beschränkt und auf städtischen Bürgerhäusern nur in Einzelfällen zu vermuten ist (Abb. 37). Dies trifft in einem

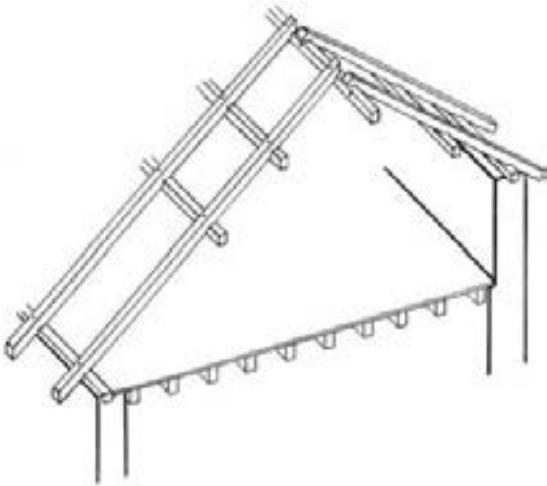
Abb. 38: Villingen, Brunnenstraße 36, Perspektivische Darstellung des von freigespannten, Rofenunterzügen getragenen Rofendaches 1322(d).

So führten die zunehmenden Nutzungen der Dachräume, die größer werdenden Ausdehnungen der Unterbauten, verbunden mit den gestiegenen Lasten durch die seit dem frühen 14. Jahrhundert bevorzugte Ziegeldeckung nicht nur zum Verbau längerer Rofen, damit verbunden war auch die wachsende Zahl der die Rofen unterstützenden Längshölzer, die schon zuvor nicht mehr ohne Zusatzkonstruktionen tragfähig waren, als größere Hauslängen zu überbrücken waren (Abb. 38).

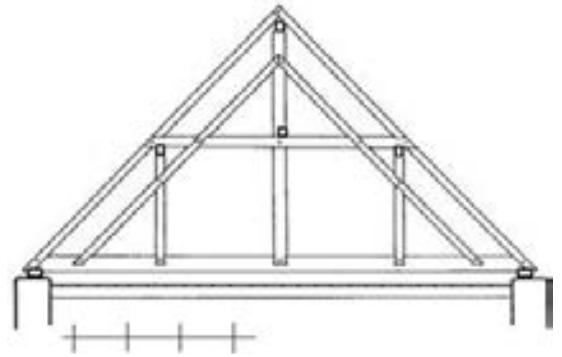
Abb. 39a: Villingen, Altes Rathaus, Ansicht des abgestrebtten Hängebundes 1342(d).

konstruktive Optimierung der Querbünde, verbunden mit der Ausbildung weiterer zur bestehenden Firstachse parallel verlaufender Längsbünde. So wurden die aus den Längshölzern resultierenden und in die Querbünde abgegebene Lasten nicht mehr in die Sparrenstreben umgeleitet, sondern als Vertikallast mehr oder weniger direkt an die Binderbalken weitergegeben. Somit zusätzlich über das Eigengewicht hinaus belastet, führte dies zu einer gezielten Aufhängung des Binderbalkens, die über den paarweisen Einbau von zusätzlichen Druckhölzern gelang und nebenbei auch zu einer Entlastung der Sparrenstreben führten. Eine weitere Optimierung erbrachte die direkte Lastenleitung in die ehemals seitlichen Hängehölzer dahingehend, dass diese nun in Abstimmung mit den Rofenunterzügen positioniert wurden, somit zu stehenden Ständern wurden und zusammen mit dem, nun als Rähm zu bezeichnenden Rofenunterzug einen konstruktiven Abbund ermöglichten. Eingebunden in gemeinsame, aufeinander abgestimmte Längsachsen führte dies, ergänzend zu den anfänglich nur aufgereihten Querbundachsen, zu räumlich aufeinander abgestimmte Kombinationen von Quer- und Längsbünden, die entweder als stehende Stühle oder kombiniert mit einem abgestrebtten Hängewerk entscheidend zur Ver-

besserung des Gesamttragwerkes beitragen (Abb. 39a und b).

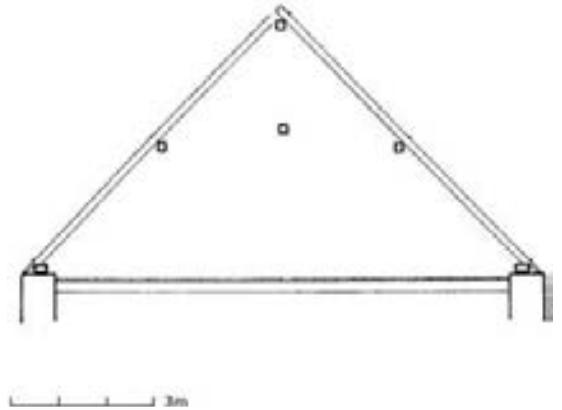
Abb. 39b: Villingen, Altes Rathaus, Rofenunterstützung zwischen den Hängebünden 1342(d).

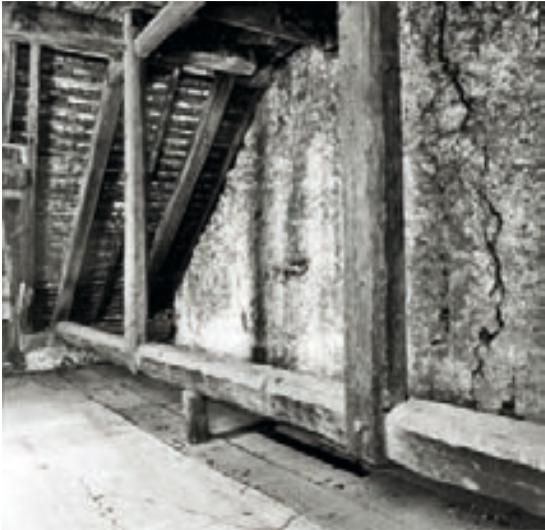
Abb. 40: Villingen, Brunnenstraße 32, Ursprünglich freigespannter und aufgehängter Binderbalken 1351(d).

Ein bauliches Merkmal für den angedeuteten Wandel ist die Aufgabe des Drempelgeschosses bzw. des nach unten offenen Dachraumes. Mit ansteigender Dachneigung verliert sich dessen räumliche Einheit mit dem Dachraum in dem Maße, mit dem sich die Deckenbalkenlage des Unterbaus der Gründungsebene des Daches baulich und konstruktiv angleicht. Gründet das im Jahre 1351(d), auf dem Gebäude Brunnenstraße 32 abgezimmerte Satteldach noch auf einem kniehohen Drempel (Abb. 40), so wurde

dieser auf dem Gebäude Obere Straße 25 nicht mehr ausgeführt. Während also die Dachkonstruktion in der Brunnenstraße den zu überdachenden Grundriss frei überspannt und somit das Deckengebälk nicht belastet, gründet die

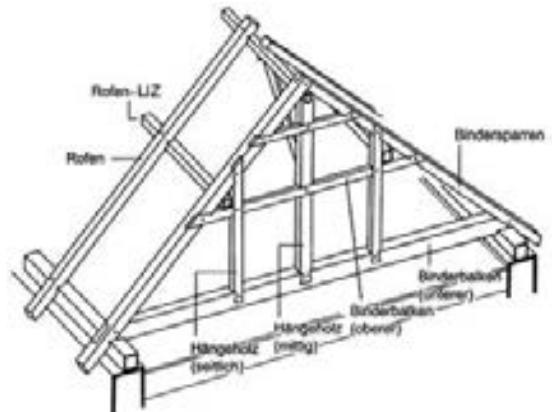
Abb. 41: Rottweil, Hauptstraße 62, Perspektivische Darstellung des Dachwerkes von 1288(d), Rekonstruktion.

Unterstrichen wird diese Schlussfolgerung durch eine vergleichbare, ebenfalls als Rofendach abgezimmerte Dachkonstruktion im benachbarten Rottweil. Sie befindet sich auf dem Gebäude Hauptstraße 62 und wurde um das Jahr 1288(d) auf niedrigen, knapp über der Deckenbalkenlage endenden Drempelmauern abgezimmert (Abb. 41). Das Satteldach überspannt eine Haustiefe

von knapp 12 m, was unter den konstruktiven Vorgaben des Rofendaches dazu führte, die Rofen der beiden Dachhälften zusätzlich zum Firststrähm noch durch je einen von Massivgiebel zu Massivgiebel reichenden Rofenunterzug

zu unterstützen. Da die Unterzüge durch die Belastung aus den Rofen und einer Spannweite von etwas mehr als 7,50 m ebenfalls nicht mehr alleine tragfähig waren, blieb es nicht aus, auch für die drei Längshölzer eine zusätzliche Unterstützung vorzusehen. Damit die Zusatzeinbauten für den Unterbau lastenneutral blieben, also das Deckengebälk keine Dachlasten aufnehmen musste, wählten die Zimmerleute eine hochwertige, dem Prinzip des Sparrendaches entlehnte Verstärkungs konstruktion. Sie besteht aus zwei, in den Drittelpunkten der Dachlänge quer zu den Unterzügen angeordneten Tragachsen, deren konstruktiver Kern aus einem Sparrendreieck besteht, das zur Aufnahme der Längshölzer ziel führend verstärkt wurde. Während das Firsträhm direkt einem senkrechten, in das Dreieck integrierten Holz aufliegt und seine aufgenommenen Lasten über das kurze Horizontalholz in die Sparrenstreben abgibt, entlasten sich die beiden Rofenunterzüge auf dem aufgeblatteten Bund bzw. Binderbalken. Wie das kürzere und unterhalb des Firspunktes verlaufende Holz gibt er die aufgenommenen Lasten an die Sparren ab, die als Streben wirkend, nicht nur die Lasten aus den Rofen, sondern auch das aufgehängte Eigengewicht des unteren Binderbalkens in die Dachfußpunkte abstemmen. Dazu sind die drei unteren Enden der als Hängehölzer anzusprechenden Vertikalhölzer mit dem Binderbalken zugfest verbunden. Mit der Einleitung der aufgenommenen Zugkräfte in die Sparrenstreben gewährleisten sie dessen frei gespannte Ausführung und verhindern so eine Abstützung auf dem vom Dachwerk abgesetzten Deckengebälk. Parallel dazu wurden die mittigen Hängehölzer, zusätzlich zur Unterstützung des Firsträhmes, auch noch zur Längsaussteifung herangezogen. Diese Aufgabe übernahmen sich überkreuzende, von den Hängehölzern bis zum Firsträhm reichende Kopfbänder, die in der Kombination mit den Hängehölzern einen mittigen Längsbund ausbilden und so die beiden Hängegebäude zu einer räumlichen, die Rofen ohne Deckenbelastung unterstützenden Zusatzkonstruktion, einem Hängewerk zusammenfassen.

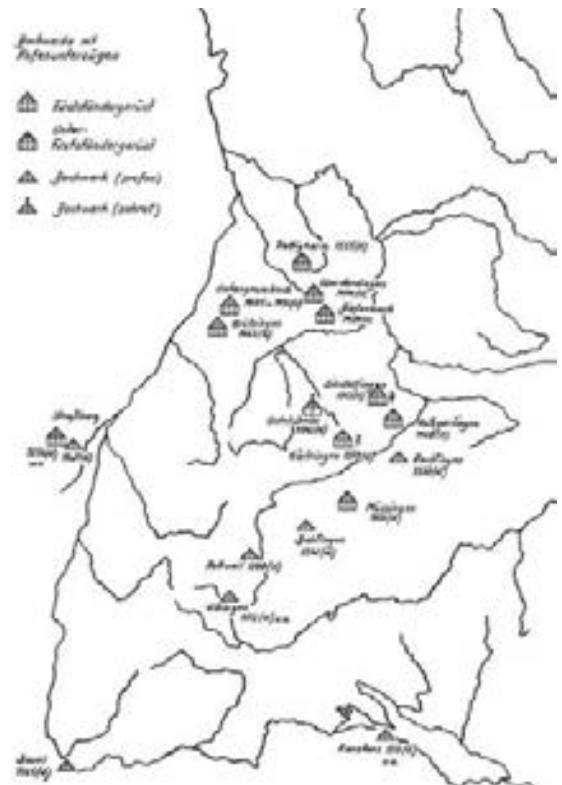
Abb. 42: Verbreitung von Dachwerken mit Rofenunterzügen in Südwestdeutschland.

Dass sich diese Aussage nicht nur lokal bestätigen lässt, zeigt deren überregionale Verbreitung, die sich offensichtlich nicht nur zufällig mit der Anfangs vorgestellten Dachlandschaft des Rofendaches deckt (Abb. 42). So lassen sich mit Hän-

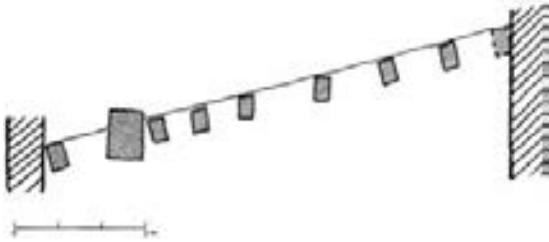
Abb. 45: Schweiz, Riehen, Meierhof, Kirchgasse 20, Balkenlöcher eines ehemaligen Pfettendaches.

konstruktionen bekannt geworden. Sie gehören aber, wie auch die längsgebundenen Sparrendächer, gleichfalls in das Spektrum der im nördlichen Voralpengebiet ausgeführten Dachkonstruktionen. Um dies zu unterstreichen, seien zwei Beispiele aus Riehen und Konstanz genannt (Abb. 45 und 46), welche im Zusammenhang mit dem

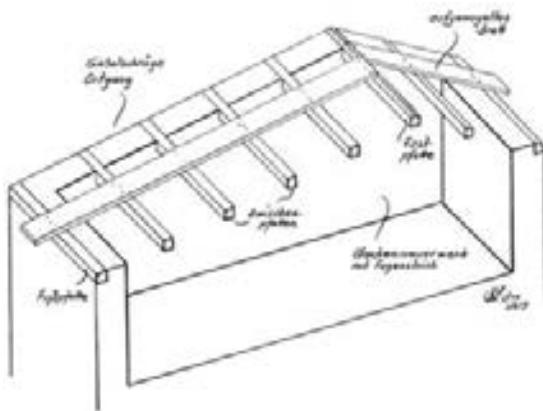
Abb. 46: Konstanz, Kanzleistraße 13, Pfettendach 1226(d), Rekonstruktion.

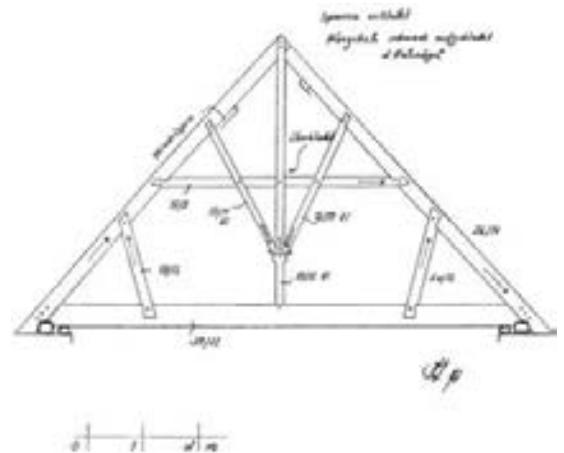
Abb. 47a: Schwarzach, Ehem. Abteikirche, Langhaus, Querschnitt Dach 1300(d).

Auf die zuletzt genannte, hier im Focus stehende Variante übertragen bedeutete dies, dass sie, orientiert an den Grundkonstruktionen unterschiedliche Voraussetzungen zu bewältigen hatte. Gemeint sind damit die innerhalb den Querbünden zu schaffenden Auflagerungen für die Längshölzer, die sich an den unterschiedlichen Lagen der Rofen- und Sparrenunterzüge bzw. der Pfetten zu orientieren hatten. Ein Unterschied der zwar innerhalb den Querbünden darauf abgestimmte Konstruktionslösungen erforderte, der aber in Anbetracht der grundsätzlichen Gemeinsamkeiten wohl zu vernachlässigen ist, da die gemeinsame Wurzel dieser Ertüchtigungen allenfalls durch die Variationsbreite lokal bevorzugter und zeitlich abgesetzter, auf die drei Grundkonstruktionen zugeschnittener Unterstützungsalternativen überlagert wird. So sind die weit über Villingen hinaus verbreiteten Querbünde eine modifizierte Form von Hängebünden, deren konstruktive Ausgangsbasis in allen Fällen ein quergebundenes Sparrendreieck bildet (Abb. 47a).

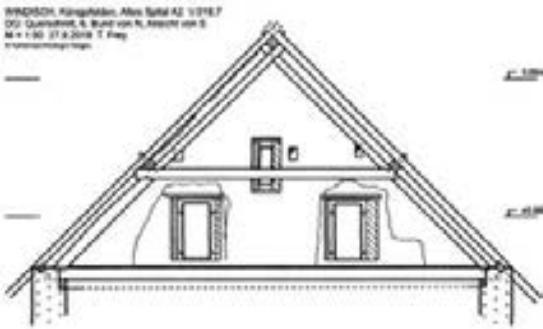
Abb. 47b: Schweiz, Windisch, Kloster Königshaus, Konventbau, Ansicht Querbund 1313(d).

Darauf aufbauende im gleichen Kontext zu sehende und in diesem Fall Rofen unterstütz-

zende Querbinder sind aus der Schweiz bekannt (Abb. 47b)²⁵, während auf die Unterstützung

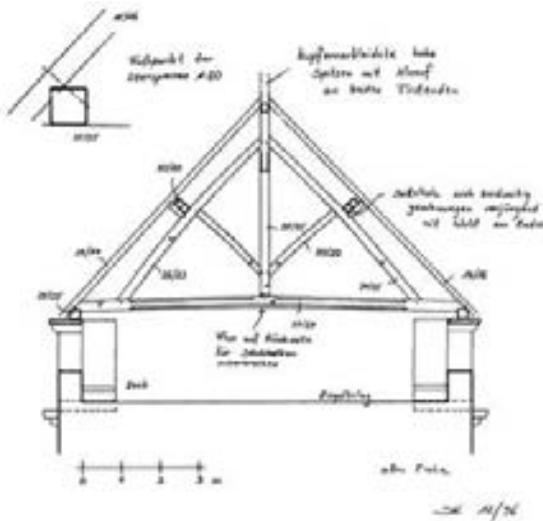
Abb. 47c: Frankreich, Cluny, Tour du Moulin, Ansicht Querbund, um 1601(d).

von längsgebundene Sparrenpaare ausgerichtete Querbünde aus Cluny (Abb. 47c) bzw. auf quer-

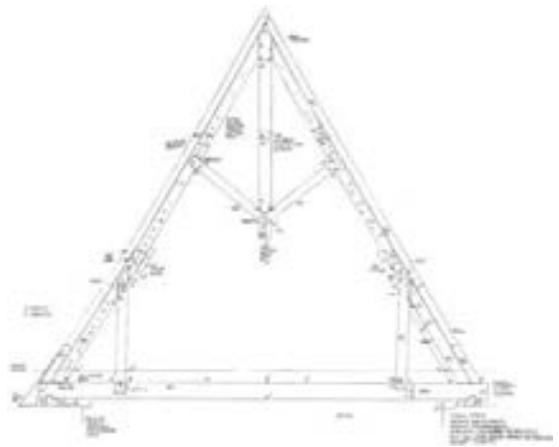
Abb. 47d: Amberg, St. Martin, ehem. Leonhardskapelle, Ansicht Querbund 1311(d).

gebundene Sparrenpaare abgestimmte Alternativenkonstruktionen unter anderem aus Amberg (Abb. 47d)²⁵ vorgestellt werden können.
