Das traufständige Rofendach im Norden Südeuropas

Beobachtungen zur Abhängigkeit zwischen Baustruktur und Dachkonstruktion
am Beispiel des mittelalterlichen Stadtgefüges Villingens Burghard Lohrum

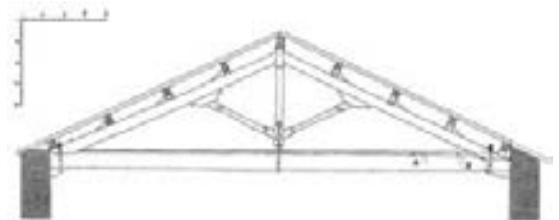
Abb. 48: Italien, Rom, Basilica San Clemente al Laterano, Ansicht Querbund 12./15.Jh. (d). Reduzierte Wiedergabe.

Grundsätzlich der gleichen Aufgabenstellung unterworfen, verweisen sie noch deutlicher auf ihre gemeinsame Wurzel, den seit der Spätantike gebräuchlichen Hängebünden hin (Abb. 48). Gemeint sind damit die bis in das 19. Jahrhundert praktizierten Querbünde, die mit ihren, sich auf den Hängehölzern entlastenden

Unterstützungshölzern, nicht nur die Sparrenstreben gegen Durchbiegung sichern, sondern auch die Unterstützung der dachhauttragenden Hölzer, in diesem Fall die der Pfetten übernehmen.
