Die Westtürme des Konstanzer Münsters. Überlegungen zu Gestalt und Datierung

Von Dr. Ulrike Laule

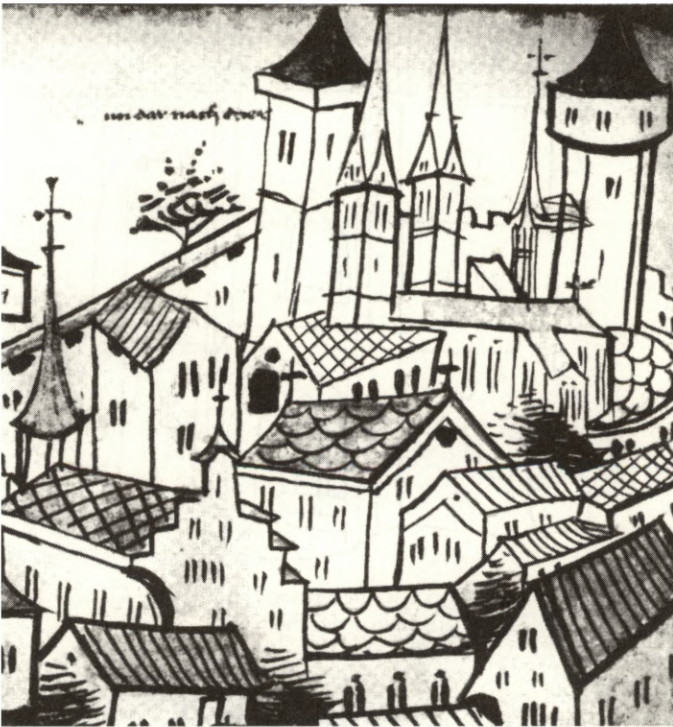
Abb. 5: Abbildung des Münsters in der Konstanzer Chronik des Gebhard Dacher

Über das Aussehen der beiden Westtürme geben zwei Ansichten und mehrere schriftliche Hinweise Auskunft. Die berühmte Federzeichnung (Abb. 4), welche Gebhard Dacher seiner Konstanzer Chronik von 1465 beigab³², zeigt zwischen zwei Stadttoren und inmitten der Häuser das Münster mit den beiden Westtürmen. Ein Vergleich mit dem stehenden Bau zeigt die erstaunliche Genauigkeit des Zeichners. Knapp über der Trauflinie des Hochschiffes liegt das Gesims des dritten Turmgeschosses. Dacher zeigt es realistisch als kubisches Geschoss, darüber folgt ein ebenfalls kubisches Glockengeschoss mit je zwei Schallarkaden bzw. einer Doppelöffnung je Seite. Ein kräftiges Gesims trennt die vier hohen Giebel und den schlanken Turmhelm vom Unterbau. Auch diese Giebel, die anscheinend ebenso hoch waren wie die geraden Geschosse, besaßen im unteren Bereich mehrere Fenster.
