Das „Zartener Münster“

Die Baugeschichte der Johanneskapelle in Zarten

Von
HEIKO WAGNER

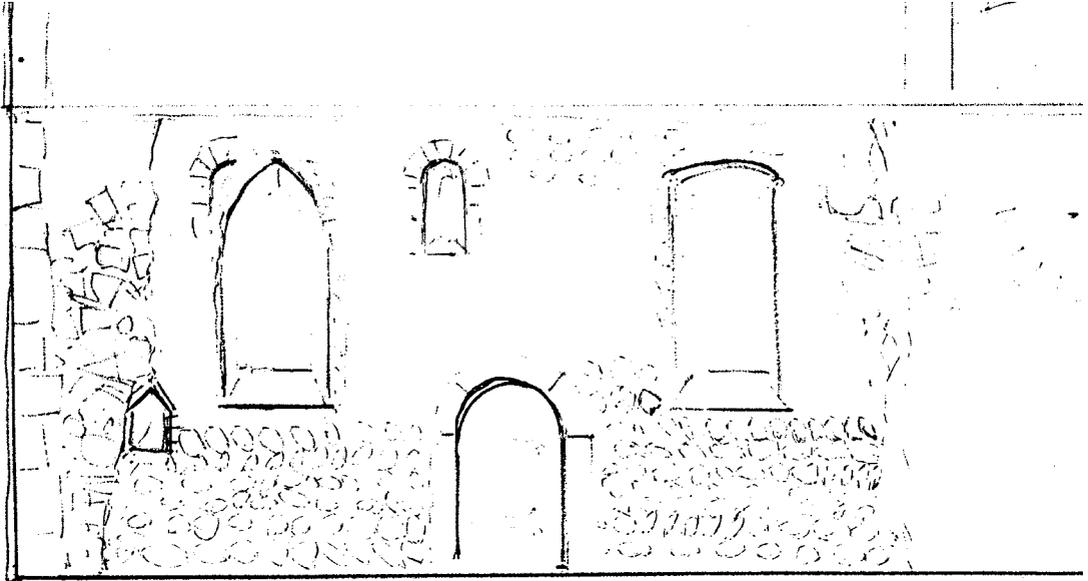
Abb. 2 Skizze der Außenseite der Südwand (Ausschnitt) (Martin Hesselbacher 1964, aus: Ortsakten des Landesamts für Denkmalpflege im Regierungspräsidium Stuttgart, Dienstsitz Freiburg).

che Denkmalpfleger Martin Hesselbacher skizzierte einige Befunde im Mauerwerk (Abb. 2).¹⁰ Der damalige Künstler und Kunstlehrer Alfred Erhart (verstorben) hatte gerade ein rundbogiges romanisches Fensterchen entdeckt und freigelegt. Ein Rest eines weiteren romanischen Fensters fand sich hart am Gewände eines großen Fensters. Im Zuge der Sanierungsarbeiten wurden beide Fenster zunächst wieder vermörtelt; das vollständig erhaltene wurde 1966 erneut freigelegt und sichtbar belassen.¹¹

Das Mauerwerk der Südwand besteht aus Wacken, die stellenweise in *opus spicatum*-Technik (d.h. schräg gestellt wie Getreideähren; *spica* = Ähre) verlegt waren – eine Bautechnik, die sich in der Romanik (etwa im 11./12. Jahrhundert) immer wieder findet. Auffällig ist auf der Skizze ein Abbrechen dieser Mauertechnik nach Westen (zur SW-Ecke hin) und auch nach Osten. Dort ist ein auffallend gröberes, unregelmäßiges Mauerwerk dargestellt. Daraus ergibt sich der Anschein, dass die SW-Ecke jünger ist; daran wiederum hängt die Frage, ob die Westwand jünger sein könnte und ob die Kirche – wie in anderen Beispielen belegt – einmal nach Westen verlängert worden sein könnte. Das Abbrechen des älteren Mauerwerks nach Osten erklärt sich hingegen aus dem in spätgotischer Zeit angesetzten Chor mit einer Verlängerung der Längswände und einem Drei-Achtel-Schluss. Offenbar wurde 1964 der Verputz an der West- und

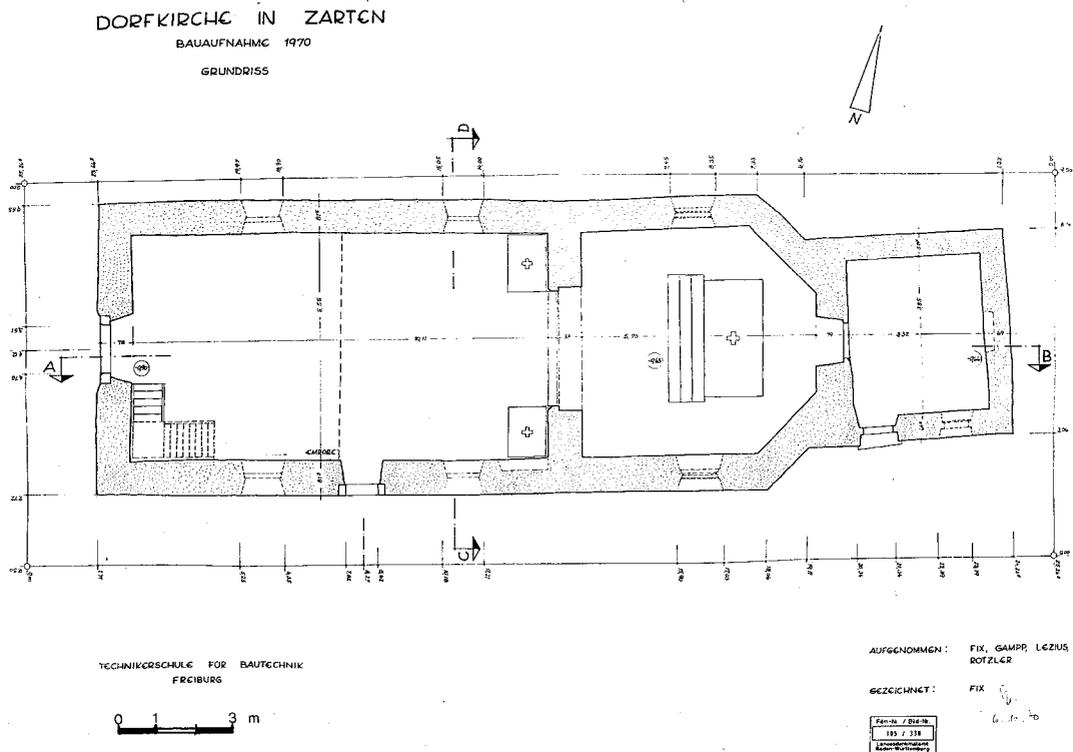
Abb. 3 Grundriss der Johanneskapelle von 1970 (aus: Ortsakten des Landesamtes für Denkmalpflege im Regierungspräsidium Stuttgart, Dienstsitz Freiburg; Maßstab neu gezeichnet von Heiko Wagner).

Im Jahr 1970 wurde von der damaligen Technikerschule für Bautechnik in Freiburg eine Vermessung durchgeführt, von der ein Grundriss (Abb. 3) sowie verschiedene Aufrisse und Schnitte vorliegen.¹² Dabei wurde der zugängliche und sichtbare Baubestand erhoben; Einblicke ins Mauerwerk waren damals nicht möglich. Nach dem Grundriss wie auch im heutigen Augenschein vor Ort ist von einem Langhaus, das in seinen Proportionen durchaus romanisch sein könnte, auszugehen, wofür auch die Mauerstärken von West- und Nordwand entsprechen würden. Das Aufmaß des Dachstuhls und sein steiler Winkel lassen jedoch erkennen, dass er keinesfalls romanisch sein kann. Außerdem zeigt sich außen an der Südwand unter der heutigen Dachtraufe eine Unregelmäßigkeit im Mauerwerk, die auf eine Aufmauerung von ein bis zwei Steinlagen (und ggf. eine vorherige Beschädigung des oberen Abschlusses der romanischen Südwand) hindeutet. Aus dem Dachstuhl sind daher leider keine Hinweise für eine Feindatierung der romanischen Kirche mehr zu gewinnen. Dieser Dachstuhl stammt zweifellos aus der Neuzeit, d.h. auch die spätgotische Bauphase lässt sich nicht exakter datieren.

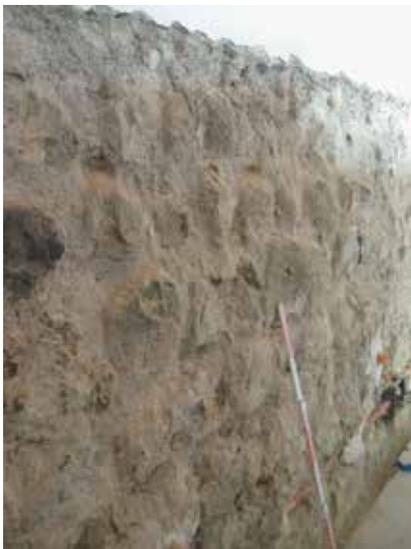
Abb. 4 Nordwand, innen. Romanisches Wackenmauerwerk; Wacken teilweise schräg bis hochkant gestellt (Blick von Westen) (Foto: Heiko Wagner).

Das Mauerwerk im Langhaus gehört (im unteren Bereich, der obere war nicht einsehbar) noch wesentlich der romanischen Zeit an; das betrifft nicht nur die Südwand, sondern auch die West- und Nordwand (Abb. 4 und 5). Es ist aus Wacken verlegt, die schöne Steinlagen ausbilden und an einigen Stellen in der genannten *opus spicatum*-Technik schräg verlegt sind; sie entsprechen damit dem Mauerbild, das 1965 außen an der Südseite beobachtet wurde. Das romanische Mauerwerk enthält noch keine Spolien (wiederverwendete Teile) wie etwa Sandsteine oder Ziegelstücke.

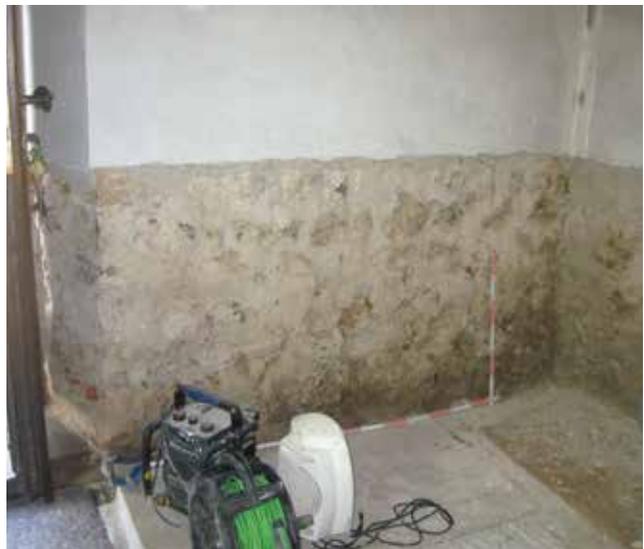
Abb. 5 Westwand innen, nördlich des Westportals. Romanisches Wackenmauerwerk (an der Tür eine Störung mit Backsteinstücken) (Foto: Heiko Wagner).

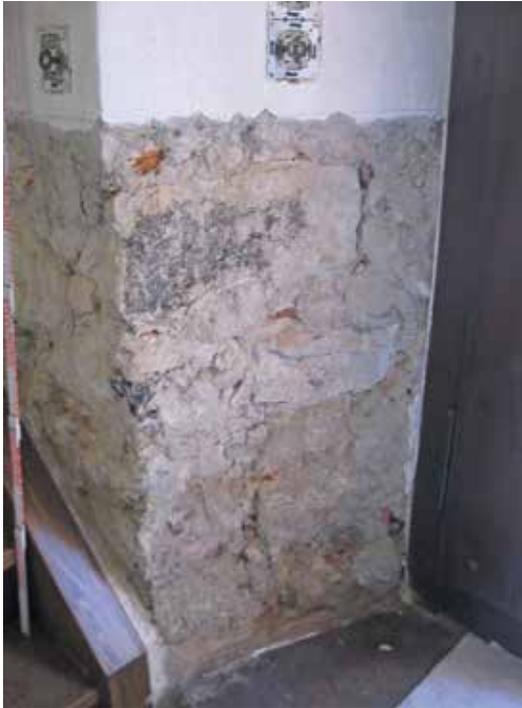
Abb. 6 Westportal innen; südliche Leibung mit Spolien und Ziegelstücken (Foto: Heiko Wagner).

Störungen bestanden um die Türleibungen des Westportals (Abb. 6) und der kleinen Tür auf der Südseite (Abb. 7). Hier tritt gröberes Mauerwerk auf, das viele Ziegel und Backsteine enthält; es entspricht dem Mauerwerk des gotischen Chorbogens und des gotischen Chores. Das Westportal und anscheinend auch die jetzige Rundbogentür dürften aus gotischer Zeit stammen. Ob der romanische Eingang im Westen und/oder im Süden lag, lässt sich daher nicht mehr bestimmen. Die Spuren des (oder der) älteren Eingänge sind in späteren Ausbrüchen und Ausmauerungen verschwunden. Allenfalls eine eventuell noch vorhandene ältere Schwelle unter dem Boden oder Abnutzungen auf einem älteren Bodenniveau könnten theoretisch Hinweise auf die Lage des ehemaligen Eingangs liefern.

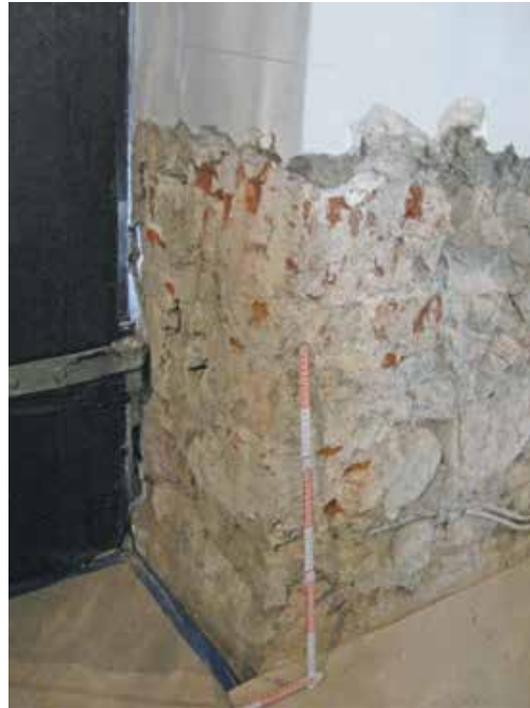
Abb. 7 Südliche Seitentür, innen. Westliche Leibung mit Backstein- und Ziegelfragmenten (Foto: Heiko Wagner).

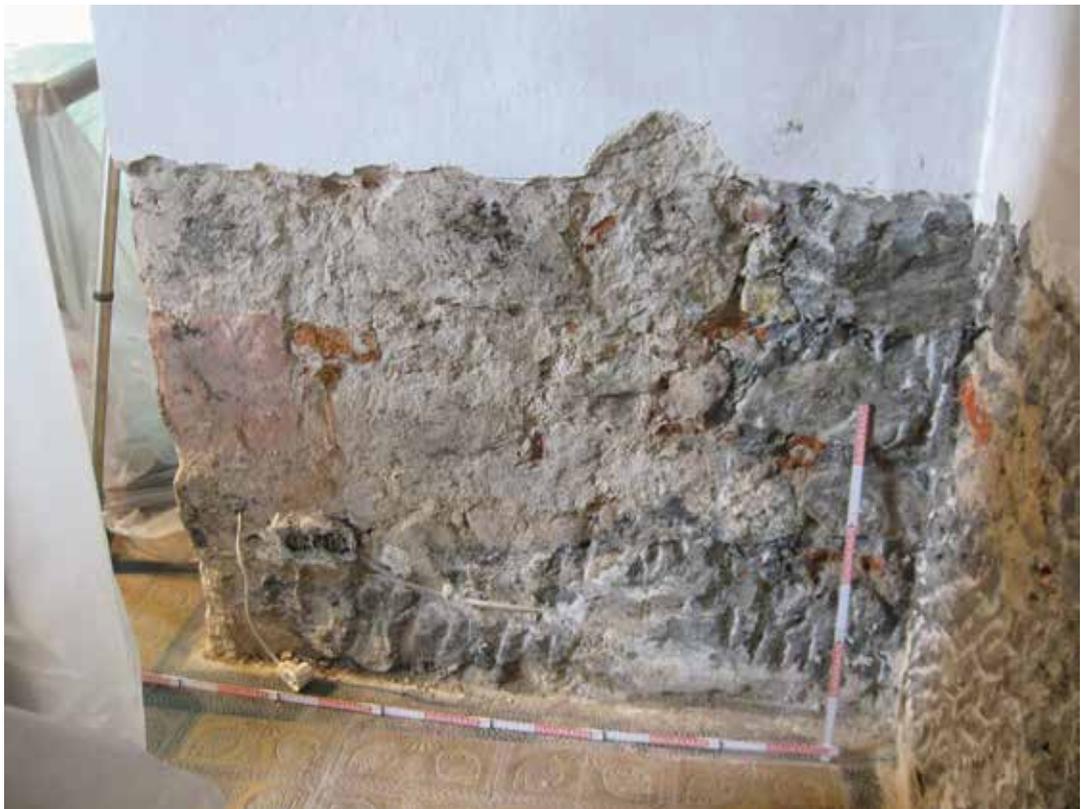
Abb. 8 Einspringende nördliche Chorbogenwand mit Sandsteinspolie und Backsteinfragmenten. Blick vom Chor (Osten) aus (Foto: Heiko Wagner).

Wichtig waren jedoch die Erkenntnisse zum gotischen Chorbogen. Hier wurde nicht nur der – für die hochmittelalterliche Zeit zu vermutende – romanische Chorbogen ausgetauscht, sondern die gesamten einspringenden Mauerstücke neu errichtet. Die Verzahnung des gotischen Sandsteingewändes nach hinten, die Backsteine sowie einige Sandsteinspolien (Abb. 8) waren gut sichtbar; das Mauerwerk des Chores zeigt ein entsprechendes Bild. Nach dem Augenschein der Innenseite gehört auch die – im Dachraum innen teilweise unverputzt gebliebene – steinerne Giebelscheibe (d.h. das Dreieck über dem Westportal) in die gotische Zeit. Sie nimmt auf die steilere Dachneigung Bezug und zeigt auch keine nachträgliche Aufstockung oder Veränderung. Ihr Mauerwerk besteht aus gröber gesetzten Wacken und Bruchsteinen. Dasselbe gilt für die Giebelscheibe im Osten, d.h. über dem gotischen Chorbogen.

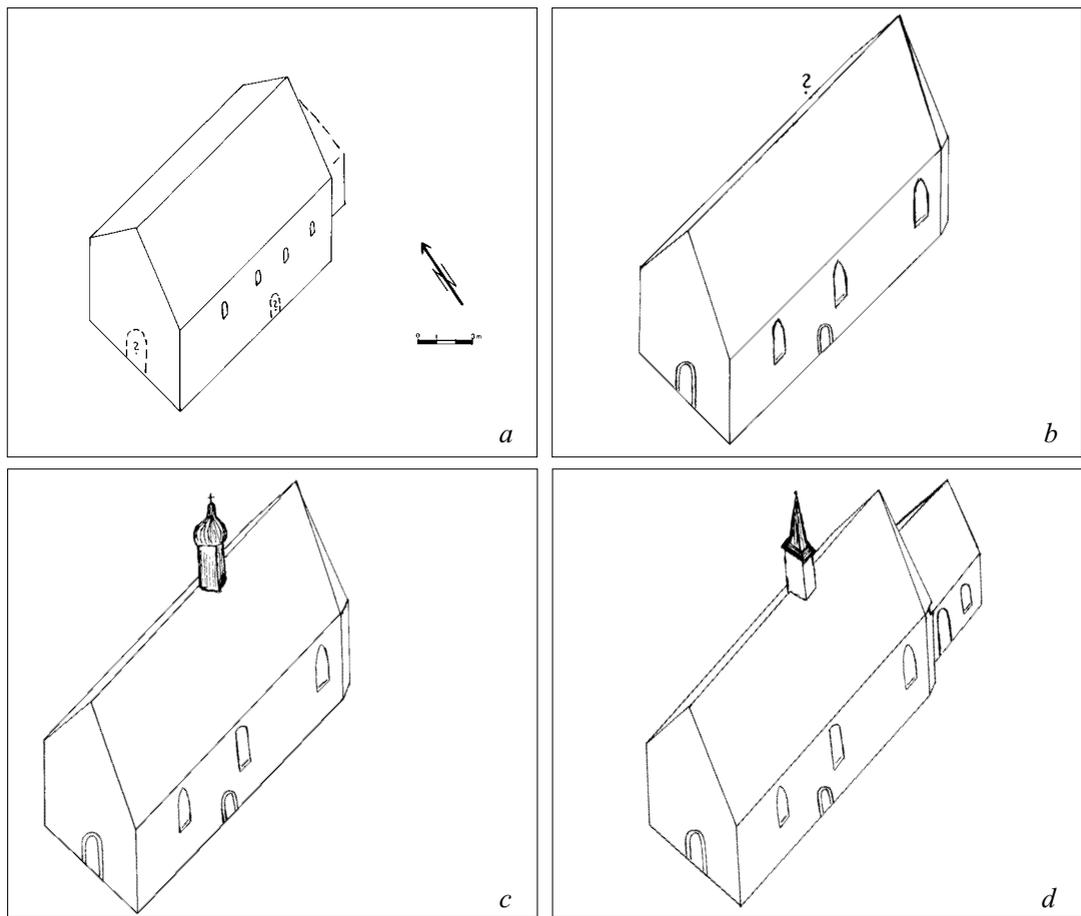
Abb. 9a-d Die wichtigsten Bauzustände der Johanneskapelle: 9a = Romanik, 9b = Spätgotik, 9c = Barock, 9d = spätes 19. Jahrhundert (Zeichnungen: Heiko Wagner).

Das Langhaus des romanischen Baus war ca. 7,25 m breit (Außenmaß) und mindestens 10,20 m lang. Der östliche Abschluss des Langhauses konnte wegen der bei der Sanierung stehen gebliebenen Seitenaltäre nicht beobachtet werden; es ist mit einer Länge von etwa 10,80-11 m zu rechnen. Im Osten wäre – nach den üblichen Bauformen der Zeit – entweder mit einem eingezogenen Rechteckchor oder aber einer halbrunden Apsis zu rechnen (Abb. 9a).

Anscheinend gehören auch die rundbogigen Gewände der beiden Türen in diese Zeit, ebenso die Türbeschläge der südlichen Seitentür (Abb. 9b).

Im Barock des 18. Jahrhunderts entstand offenbar ein hölzerner Dachreiter mit Zwiebeltürmchen, der in einer Skizze anlässlich einer Instandsetzung im Jahr 1811 überliefert ist.¹⁵ Ob der spätgotische Dachstuhl im 18. oder erst im frühen 19. Jahrhundert ausgetauscht wurde, ist nicht klar. Das mittlere der großen Langhausfenster an der Südseite wurde zu einem Stichbogen verändert. Vermutlich wurde die hölzerne Empore ebenfalls im 18. Jahrhundert eingebaut, sofern sie nicht schon im 17. Jahrhundert zusammen mit der Holzdecke entstanden ist. Die beiden Seitenaltäre wurden offenbar gleichzeitig für die Zartener Johanneskapelle angefertigt. Der Hochaltar stammt aus der 2. Hälfte des 18. Jahrhunderts. Er könnte aber von woanders stammen; seine Höhe wurde – sichtbar am oberen Abschluss – passend gemacht. Möglicherweise handelt es sich um ein Stück, das im späten 18. Jahrhundert während der josephinischen Reformen oder bei der Säkularisation um 1803 bis 1806 anderswo anfiel und hierher nach Zarten versetzt wurde (Abb. 9c).¹⁶

Durch Kriegsereignisse und die damit verbundene Vernachlässigung waren im Jahr 1812 das Dach, der Dachfirst und der Dachreiter schadhaft; der westliche Giebel lag frei.¹⁷ Diese Schilderung macht den Eindruck, als könnte damals der gesamte Dachstuhl ausgetauscht worden sein. Ob es sich dabei noch um den spätgotischen Dachstuhl der Zeit um 1500 oder um einen Dachstuhl des Barocks handelte, ist nicht bekannt. Die Sakristei und der stählerne Dachreiter entstanden 1878. Dabei wurde im Erdgeschoss hinter dem Hochaltar in der Ostwand ein Türdurchbruch angelegt, ein weiterer im Dachraum in der Giebelscheibe über dem Chorbogen. 1899 fanden Auswechslungen im Dachwerk statt. Eine Trockenlegung der Wand wurde empfohlen und genehmigt. Als weitere Maßnahmen genannt und genehmigt wurden eine Erneuerung des Außenputzes, ein neuer Bodenbelag mit Betonunterbau, die Neutünchung von Wänden und Decke und eine Ausbesserung der Altäre und Figuren (Kosten: 4.100 Mark).¹⁸ Als weitere Maßnahme wird das Einsetzen neuer bleiverglaster Fenster im Langhaus aufgeführt (Abb. 9d).

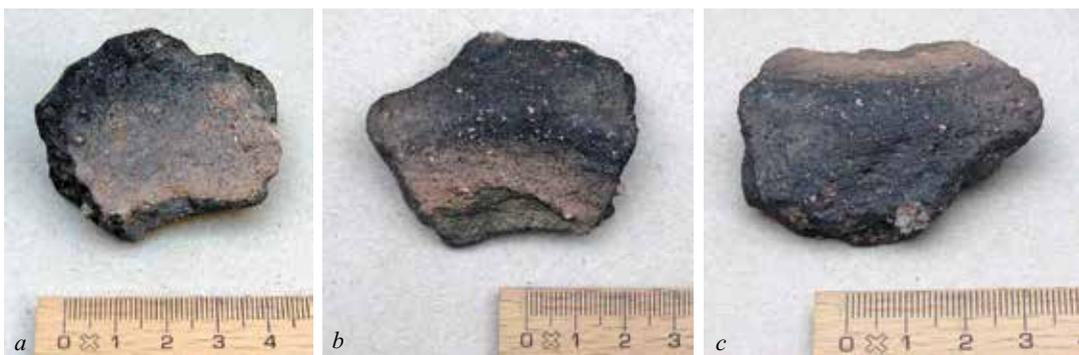
Abb. 13 Frühalamannische Bodenscherbe, 4. bis 5. Jahrhundert: a = Innenseite, b = Unterseite (an der oberen Bruchstelle der Wandung ist ein Gesteinsstück zu sehen), c = oben die Unterseite des Bodens, unten die Wandung. Ein schräg verlaufender Eindruck könnte vom Töpfern stammen oder eine auslaufende Schrägkannelur anzeigen. Das Gesteinsfragment an der Bruchkante ist gut zu erkennen (Fotos: Heiko Wagner).

Besondere Bedeutung kommt einer großen Bodenscherbe zu (Abb. 13 a-c und 14). Der ehemalige Durchmesser des Gefäßbodens lässt sich mit ungefähr 12 cm ermitteln. Die Scherbe ist handgemacht, nicht auf der Töpferscheibe gedreht. Ihre Oberfläche ist relativ grob, nicht besonders geglättet. Vor allem die Oberflächen, aber auch die Innenseiten enthalten zahlreiche Glimmerplättchen. Weitere, größere Magerungspartikel dürften Quarz oder Feldspat sein. Die verwendeten Rohstoffe deuten auf eine Herstellung des Gefäßes im Schwarzwald oder an dessen Ausläufern hin. Auffallend sind drei große Gesteinspartikel an verschiedenen Bruchflächen des Gefäßteils; das größte misst 6 x 5 mm. Die Außenseite ist sehr uneben; ein ovaler bis länglicher, schräg verlaufender Eindruck könnte eine unbeabsichtigte Spur sein, die beim Töpfern entstanden ist. Man könnte jedoch auch an eine schräg verlaufende Rille – sogenannte „Kannelur“ – denken, die sich nach oben weiter fortsetzte. Die Machart dürfte die Bodenscherbe – mit fast denselben Merkmalen wie einige Fundstücke aus der Erschließung des Gewerbegebiets Kirchzarten²⁰ – in die frühalamannische Zeit (4. Jahrhundert bis 1. Hälfte 5. Jahrhundert n. Chr.) datieren. Derartige Gefäße sind auch öfter mit Schrägkanneluren verziert. Aufgrund der Fragmentgröße könnte durchaus unter dem Kapellengarten eine Fundschicht oder ein sonstiger Befund (Grube o.ä.) vorliegen. Jedoch ist auch eine Einbringung mit Erdreich aus einem anderen Grundstück des Dorfes nicht ganz auszuschließen.

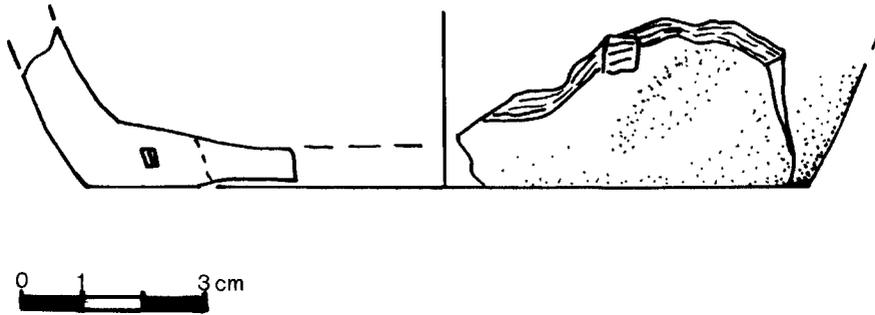
Abb. 14 Frühalamannische Bodenscherbe (Durchmesser rekonstruiert) (Zeichnung: Heiko Wagner).
