Das historische Schuhmacherhaus in der Bruchsaler Klosterstraße

Eine Rettungsaktion und Sanierung von besonderer Art

Thomas Adam

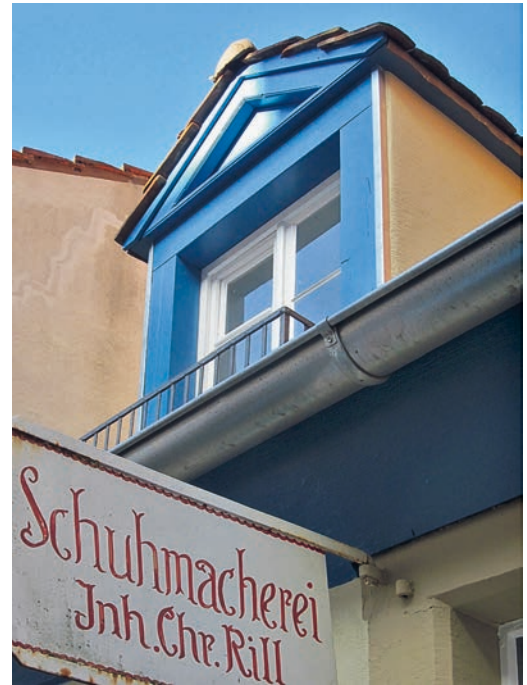
Die neue, dem historischen Vorbild originalgetreu nachgestaltete Dachgaube (Foto: Max Trinter)

Unterschiedlichste Gewerke – vom Steinmetz bis zum Maler und Gerüstbauer – unterstützten die aufwändige Erhaltung und Renovierung des Schuhmacherhauses, die im Zuge der Maßnahmen auch manche unwillkommene Überraschung bereithielt. So musste, wie erläutert, eine zusätzliche Balkenkonstruktion errichtet und auch eine neue Gaube gestaltet werden, weil die alte einsturzgefährdet und in diesem Zustand nicht mehr zu be-

lassen war. Die Deckung des Daches erfolgte in einer Art, die der baugeschichtlichen Bedeutung des Hauses gerecht wird. »Wir haben eine Lösung gefunden, die uns ermöglicht, das gesamte Dach mit historischen Ziegeln aus der Zeit um 1850 einzudecken«, erläuterte Kistenberger in einem Pressegespräch. Insgesamt wurden rund 2000 Handstrich-Biberschwanzziegel verlegt. »Ich bin stolz, dass das Handwerk in Bruchsal sich so engagiert, wie ich es mir erhofft habe«, konnte Hans-Peter Kistenberger im Verlauf der Arbeiten am Schuhmacherhaus bilanzieren.
