Epitaphen im Friedhof Herzogenweiler

etwas Geschichte, etwas Erklärung, etwas Chronologie,
etwas Technik, etwas Umfeld

Eberhard Menzel

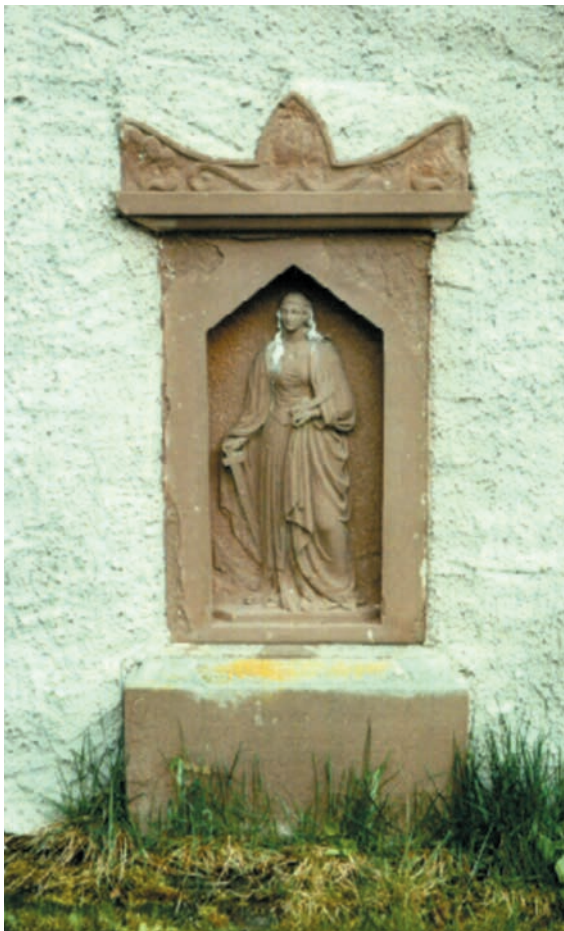
Die insgesamt 10 Grabplatten waren in einem erbärmlichen Zustand. Sie wurden von Vögeln als Brutstätten benutzt, waren verdreckt, versprödet. Moose, Flechten und Algen fanden einen Nährboden.

Hauptursache der Beschädigung war das Einmauern der Grabplatten in die Friedhofsmauer, die, obwohl rund 1,30 m dick, doch porös und wasserdurchlässig – Bruchsteinmauerwerk – ist. Durch fließendes Wasser, also Regen mit den ganzen Schadstoffen, und drückende Feuchtigkeit aus der Mauer kam es zu Bindemittelverlusten im Sandstein, die Skulpturen zeigten Blasen- und

Abb. 1: Zustand vor der Restaurierung.

Schalenbildung, bei allen Epitaphen sind große Fehlstellen und Abplatzungen entstanden. Die nach Archivunterlagen 1974 noch einigermaßen lesbare Schrift war nicht mehr zu erkennen, die Oberfläche abgesandet.

Nach Rücksprache mit Dr. Jacobs und dem Restaurator Hellstern in Freiburg, wurde folgendes Konzept entwickelt und durchgeführt:

Notsicherung der gefährdeten Partien vor Ort, Ausbau der Grabplatten, Transport nach Freiburg.

Reinigung der Steine mit Tränkung und mechanischen Mitteln. Verkleben von Schalen und Blasen, Anböschungen mit Restauriermörtel, Festigungen mit Kieselsäureester. Rücktransport nach Herzogenweiler.

alles aufzuzählen. Vor dem Rücktransport wurden die freien Nischen gefestigt, mit Stürzen wo notwendig versehen und mit Kalkputz rau verputzt. Das Ergebnis im Vergleich zu Bild 1 kann sich sehen lassen, oder? Übrigens, der Text auf dem Sockel zu Bild 2, heute nicht mehr lesbar, lautete:

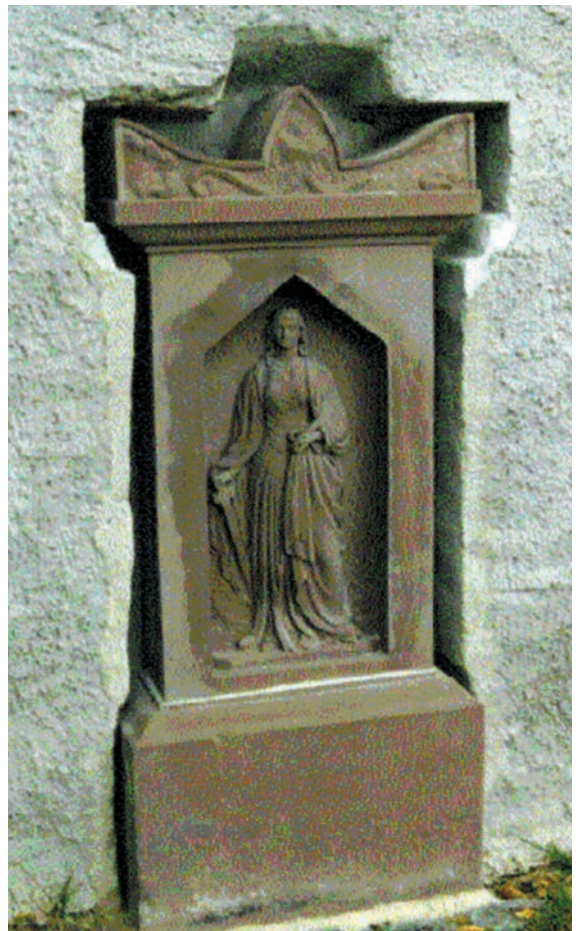
Abb. 2: Heutiger Zustand.

Die Epitaphen wurden gegen Umfallen hinten mit Edelstahl-Winkeln an der Mauer gesichert. Im Zuge der Restaurierung der zehn Grabmale wurde mit Billigung des Landesdenkmalamtes auch die Friedhofsmauer teilweise wieder instand gesetzt, die Ziegeldeckung repariert.

Als abschließende Maßnahme erhielt jede Grabplatte eine Überdachung aus Sicherheitsglas in Edelstahlkonsolen, sandgestrahlt und grau einbrenn-lackiert.

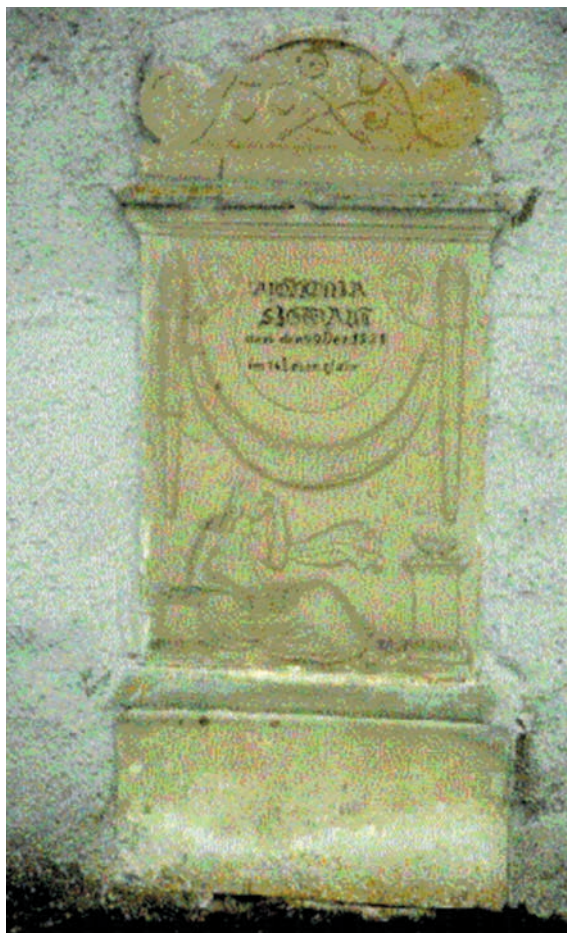
Auch bei den beiden nachfolgenden Bildern ist vorher – nachher gut zu erkennen.

Abb. 3: Zustand vor der Restaurierung.

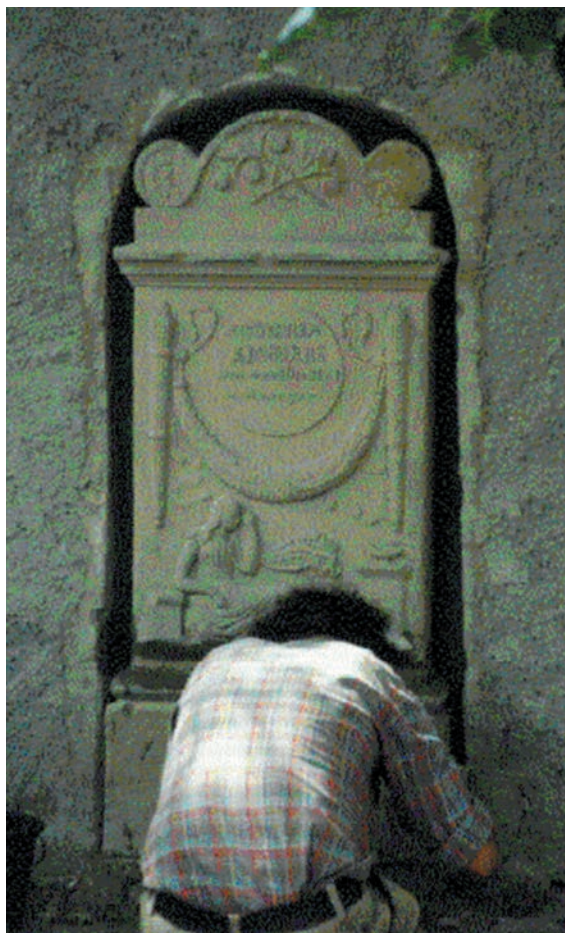
Abb. 4: Der Restaurator bei der Arbeit.
