Das Villingener Friedrich-Krankenhaus

Andreas Flöß
Hans-Georg Enzenroß

Baugeschichte

Umbaumaßnahme 2014

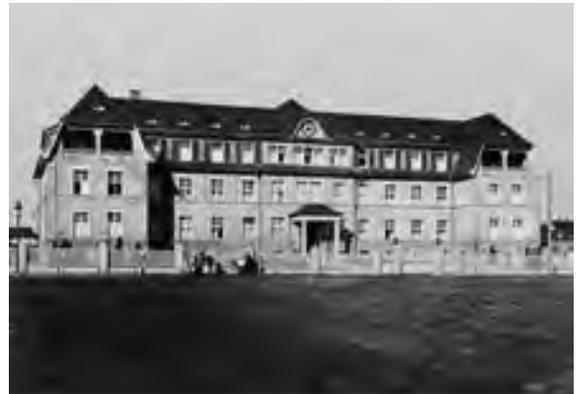
Abb. 1: Neubau Friedrichs-Krankenhaus um 1915.

„Ehemaliges Friedrich-Krankenhaus, jetzt Landesberufsschule zweigeschossiger, umfangreicher Bau auf annähernd T-förmigem Grundriss mit Mansarddach ähnlichem Ausbau, 1906/07 als Friedrich-Krankenhaus erbaut.

Sechsteilige Hauptfront mit stark vortretenden, zweiachsigen Seitenrisaliten und nur leicht vorspringendem Mittelrisalit, der betont wird durch einen von dorischen Stützen getragenen Eingangsvorbau sowie ein von Säulen flankiertes dreiteiliges Fenster; stark rustizierter Quadersockel; Gliederungssystem aus flachen Lisenen und plastischen Horizontalbändern.

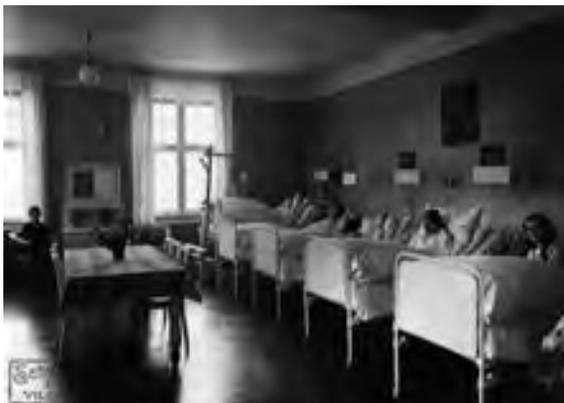
Abb. 2: Krankenmehrbettzimmer.

Neben vielen kleineren Arzt- und Eingriffszimmern, befanden sich, übrigens bis heute, in den beiden äußeren Wiederkehrgebäuden, jeweils zwei große Mehrbettzimmer mit einer Bettenkapazität für 12 Patienten.

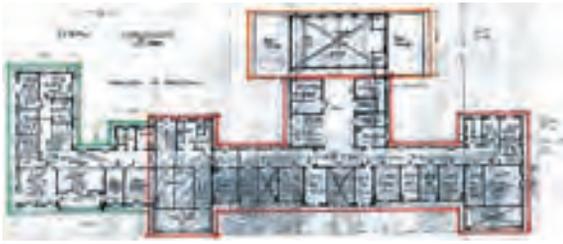
Abb. 4: rote Linie, Ursprungsbau von 1911, grüne Linie, West-erweiterung ab 1930, orangene Linie, Erweiterung von 1931 mit Operationssaal und katholischer Kapelle.

Anfang der Dreißigerjahre wurde der Westflügel errichtet. In ihm etablierte sich, was heute als Gynäkologie und Geburtshilfe (Frauenklinik) bezeichnet wird. An den Mittelteil des Krankenhauses wurde 1931 eine große katholische Kapelle sowie einige Funktionsräume, wie ein Operationsaal, angebaut. Im Jahre 1935 wurde das Dachgeschoß umgebaut, hier wurden Personalwohnräume eingerichtet.

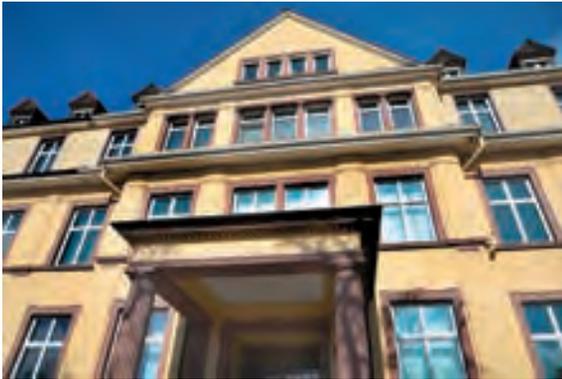
Abb. 6: Fassade von der Zugangsseite im Süden mit den neuen Fenstern.

Die vorhandenen Aluminiumfenster wurden im 1. und 2. Obergeschoss komplett ersetzt. Im Erdgeschoss wurden an der kompletten Südfassade und im Bereich des umgebauten Gebäudeflügels an der Ostseite, die Fenster ersetzt. Die neuen Fenster wurden als Kunststofffenster mit 3-fach-Verglasung in der Farbe Weiß ausgeführt. Die Teilung der Fenster orientierte sich an der historischen Fensterteilung. Das Bestreben war, schmale Rahmenbreiten und Kämpfer zu erhalten. Die historischen Türelemente im Bestandsbau von 1908, bestehen aus einer gezapften Holz-Rahmentür mit eingeblatteten Füllungen, wobei

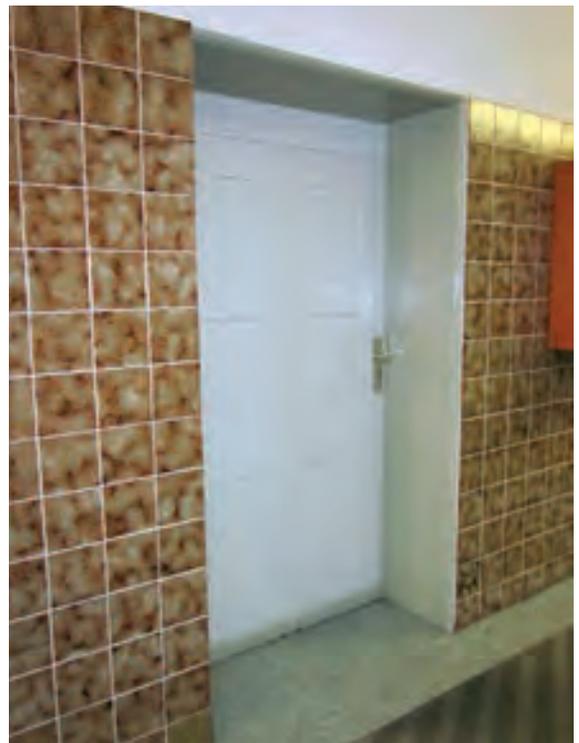
Abb. 8: Historisches Türelement vor dem Umbau.

die oberen kleinen Füllungen verglast sind, das Glas jedoch überstrichen wurde.

Die Zargen sind innen und außen auf der Türleibung sitzend und haben gerundete Stahlprofile. Der Zwischenbereich der Leibung wurde mit einer Gipsspachtelung geglättet. Die Türen und Zargen-Konstruktionen sollten soweit wie möglich erhalten bleiben. Allerdings war der erforderliche Schallschutz mit den vorhandenen Türen nicht herzustellen. Aus diesem Grund wurden die Türen im Erdgeschoss im Bereich der Büros und des Besprechungsraums erneuert. Im 1. und 2. Obergeschoss konnte man die historischen Türen aus Schallschutzgründen und wegen des neu aufzubringenden Estrichs ebenfalls nicht belassen. Diese wurden ausgetauscht. Die Türblätter wurden im Dachgeschoss eingelagert. Die neuen Türelemente sind mit Blockrahmen, hinter der historischen Leibung, auf der Rauminnenseite montiert worden.

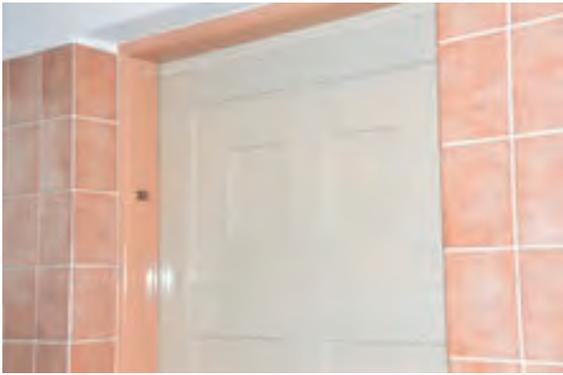
Abb. 9: Historisches Türelement im 2. OG vor dem Umbau.

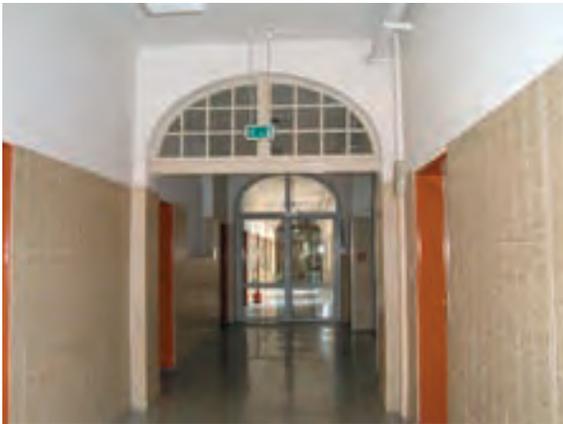
Abb. 10: Flurbereich vor dem Umbau.

In den Flurbereichen, wurden die alten vorhandenen Strohmatteendecken, mit ihren Rundungen im Übergangsbereich zur Wand, überall sichtbar

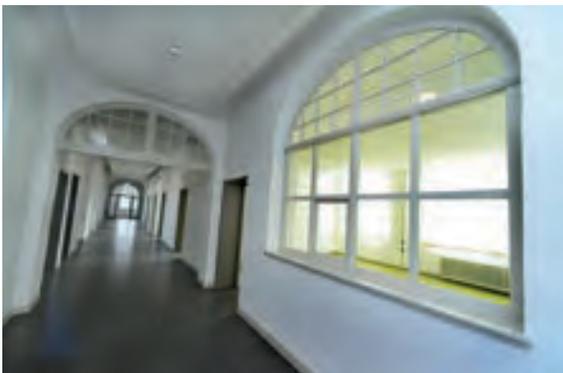
Abb. 11: Bestandsfenster im Flur im 1.OG.

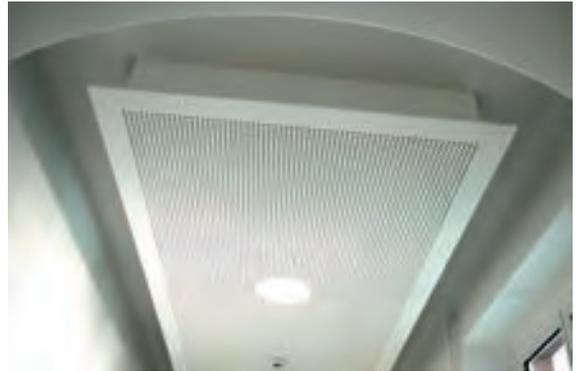
Abb. 12: Abgehängte Deckensegel im Flurbereich mit sichtbar gelassener historischer Decke mit Rundungen im Bereich des Wandübergangs zur Decke.

gelassen. Die neue Akustikdecke wurde als freihängendes Segel zwischen die Wände platziert. Auch bei den Türbögen, teilweise noch mit historischer Verglasung, wurde darauf geachtet, dass die Deckensegel ausreichend Abstand zu den angrenzenden Wänden haben, damit der Bogen deutlich

wahrnehmbar bleibt. In der abgehängten Decke wurden die Leuchten und die Sicherheitstechnik integriert. Weiterhin hat sich hierdurch die Raumakustik der Flure deutlich verbessert.

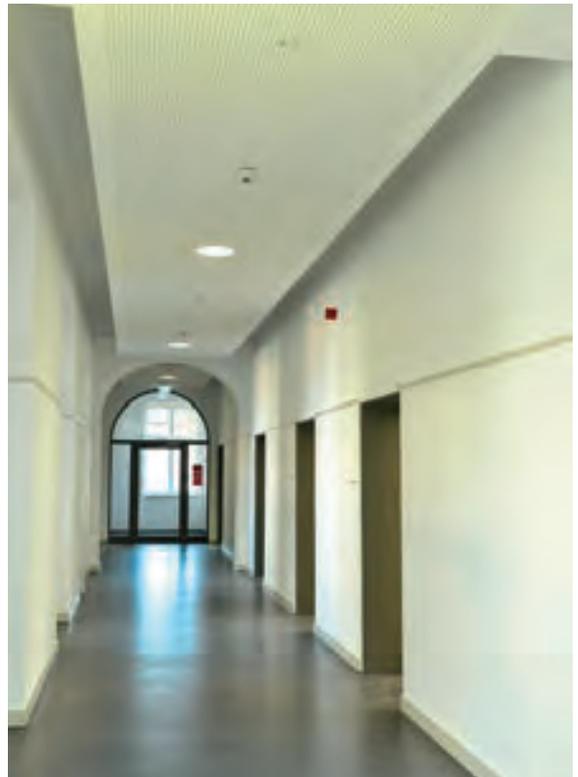
Abb. 13: Sanierter Flur.

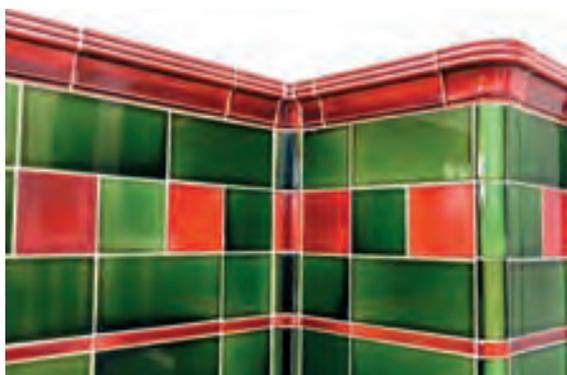
Abb. 14: Fliesendetail aus dem Ursprungsbaujahr.

Im Windfang am Haupteingangsbereich, sind die historischen Fliesen noch vorhanden. Da die Andienung der Baustelle durch diesen Bereich

erfolgte, mussten die Fliesen während der Bauzeit besonders geschützt werden und waren während dieser Zeit hinter Holzabdeckungen verborgen. Die Fliesenkeramik hat während der letzten 100 Jahre nicht an Glanz verloren.

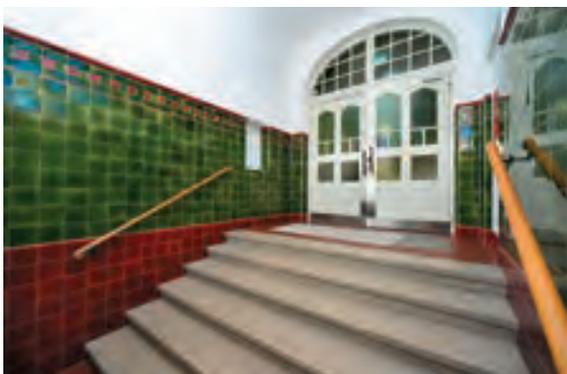
Abb. 15: Windfang nach der Sanierung.

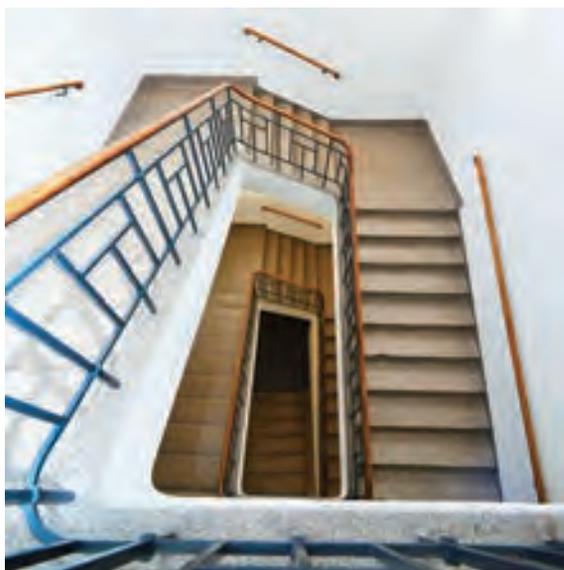
Abb. 16: Treppenhaus nach der Sanierung.

In den Treppenhäusern wurden die Böden und Geländer erhalten. Auch über diese Treppenhäuser war die Baustelle zugänglich. Sie wurden während der Bauzeit ebenfalls komplett mit einer Holzverkleidung abgedeckt und geschützt. Das Treppenhaus, kennzeichnet sich durch fein gearbeitete Granitstufenblöcke und ein geschmiedetes Treppengeländer, mit aufgesetztem Holzhandlauf in Eiche.

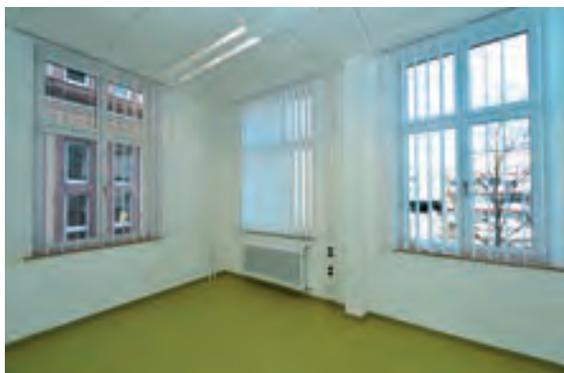
Abb. 17: Büroraum im 1. Obergeschoss.

In den neuen Büroräumen sind die Decken mit abgehängten und demontierbaren Elementen ausgestattet, damit eine Nachrüstung der Technik problemlos erfolgen kann. Gleichzeitig wurde hier-

mit gewährleistet, dass die Raumakustik deutlich verbessert werden konnte. Die Böden in den Räumen für das Gesundheitsamt im Erdgeschoss und 1. Obergeschoss sind in einem frischen grün gehalten. Im 2. Obergeschoss sind die Räume mit einem hellen, freundlichen Gelb gestaltet. Die Flure passen sich den Brandschutzelementen im Flur an und wurden in Anthrazit Tönen verlegt. Auf ein Verwenden zu vieler unterschiedlicher Materialien wurde bewusst verzichtet, um die vielfältigen Bau- und Stilelemente des Ursprungsgebäudes besser wirken zu lassen.

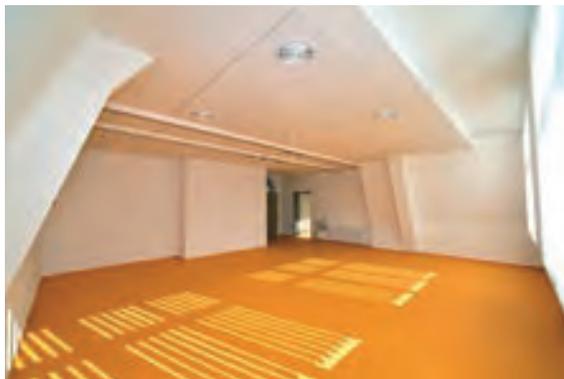
Abb. 18: Therapieraum im 2. Obergeschoss.
