Das Niedere Tor ist wieder da!

Leider nur das Modell

Jetzt sind sie wieder komplett, die vier Villingener Stadttore. Dietmar Kempf, Modellbauer und Mitglied im Geschichts- und Heimatverein Villingen, hat das historische, 1847 leider abgebrochene Niedere Tor in liebevoller Kleinarbeit wieder aufgebaut und damit ein weiteres Mal ein Stück Villingener Stadtgeschichte als Modell sichtbar gemacht. Wir stellen hier das Werk – wie schon die vielen anderen Modelle, die er geschaffen hat – vor. Dazu hat er eine umfassende Dokumentation über das einstige Stadttor verfasst, die wir hier in Auszügen veröffentlichen.

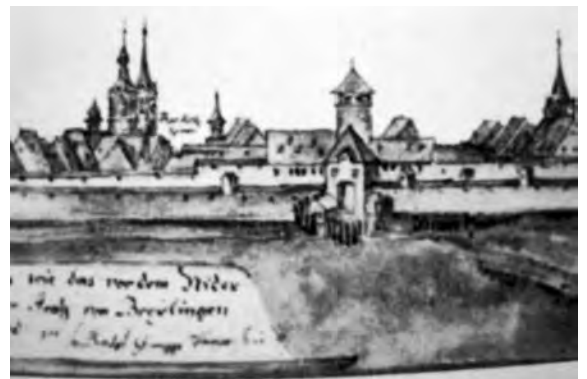
Von der Feldseite her gesehen:

„Ansicht gesehen vom Niedern Tor oder von der Straße von Bräunlingen her“, gezeichnet von Johann Baptist Gumpff 1692.

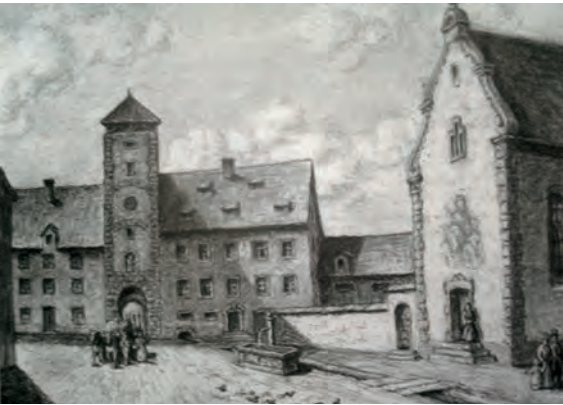
Die Toranlage von der Niederen Straße her gesehen.

Zeichnung von Paul Bär sen. (aus GHV-Jahresheft 2001, Seite 41).

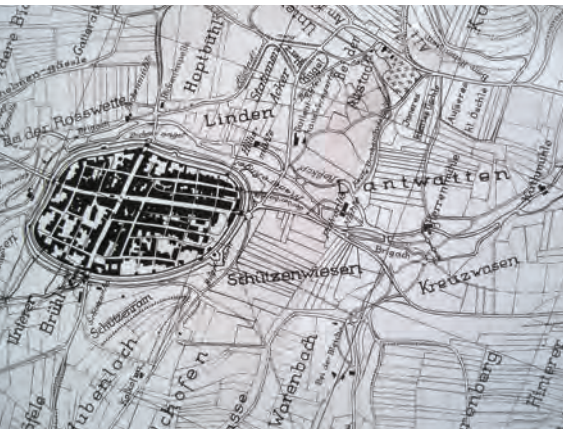
Plan Befestigungsanlagen.

Das Niedere Tor mit den zugehörigen Anlagen bildete den südlichen Zu- bzw. Ausgang der Stadt. Von hier aus war die Straße durch das Brigachtal nach Hüfingen, Bräunlingen und als Fernziel Konstanz und Schaffhausen zu erreichen. Die Feldungen der Gewanne Schützenwiesen, Lantwatten, Niedere Angel, Linden, Kreuzwasen und Niederwiesen waren ebenfalls durch Feldwege an den Stadtausgang angeschlossen (siehe hierzu „Schriften des Vereins für Geschichte und Naturgeschichte der Baar“, Heft XVII-1928, „Die Flurnamen der Gemarkung Villingen im Schwarzwald“ von Hans Maier 1927).

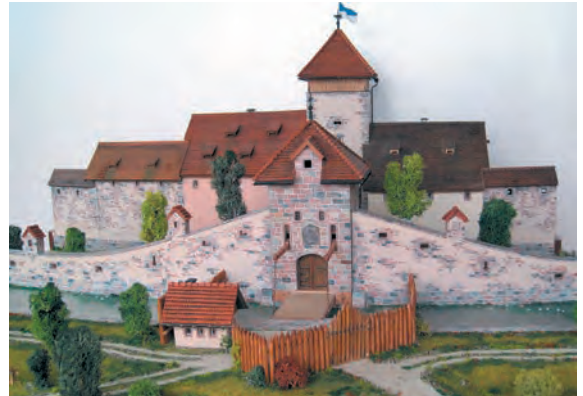
Sie bestand aus dem Niederen Tor selbst und den beidseitig angebauten Häusern. (Die anschließend weiterführende innere Stadtmauer gehörte ebenso zur Befestigungsanlage, wird aber erst später abgehandelt).

Toranlage, feldseitige Ansicht.

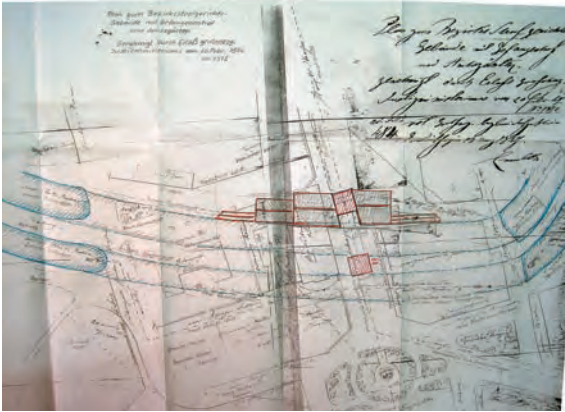
Ausschnitt aus der Planskizze „Bezirksstrafgerichtsgebäude mit Gefangenenhof und Amtsgärten“ aus 1847.

Der Standort ist bei Kanalisationsarbeiten 1988 am Süden der Niederen Straße gefunden und eingemessen worden. In einer Planskizze zum Neubau des „Bezirksstrafgerichtsgebäudes mit Gefangenenhof und Amtsgärten“ des Großherzoglichen Justizministeriums vom 20. Febr. 1874 ist das Niedere Tor mit einer Grundfläche von 9 x 9 m eingezeichnet. Da die anderen Tortürme jedoch alle eine rechteckige Form aufweisen, hat der Modellbauer die Fläche auf 9 x 10,5 m erweitert. Die Höhe des Turmes am Modell beträgt bis zur Dachunterkante ca. 24 m. Diese Höhe ergab sich beim zeichnerischen Aufriss des Turmes, ist historisch jedoch nicht belegt.

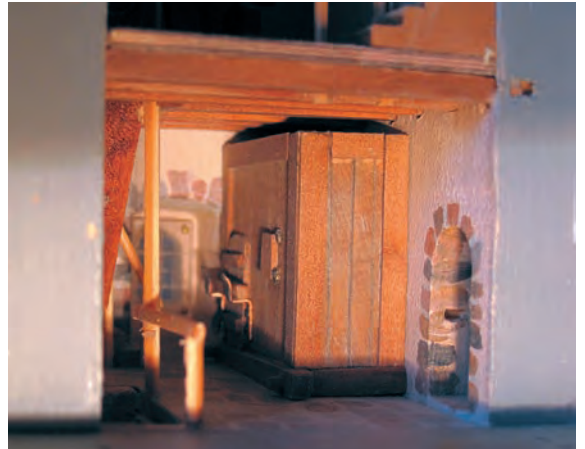
Dieses Gefängnis ist in seinem Aufbau sicher denen der anderen Türme gleichzusetzen. Als Beispiel kann das „Keffid“ im Oberen Tor dienen.

Das Niedere Tor-Keffid.

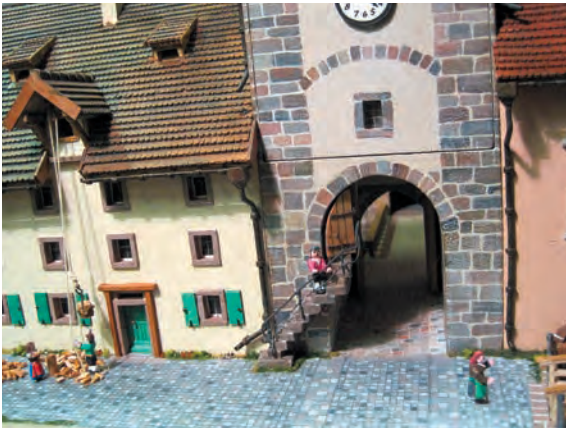
Zur Versorgung der Gefangenen im „Keffid“ muss ein gut begehbarer Zugang vorhanden gewesen sein. Angeboten hätte sich hierfür ein Durchgang aus dem rechts angebauten Haus vom 1. Obergeschoss in das 1. Stockwerk des Turmes über dem Torbogen. Eine Treppe außen am Turm (wie

beim Bicken- und Riетtor) wäre für den Zugang z.B. der Turmbesatzung in Kriegszeiten vorteilhaft gewesen.

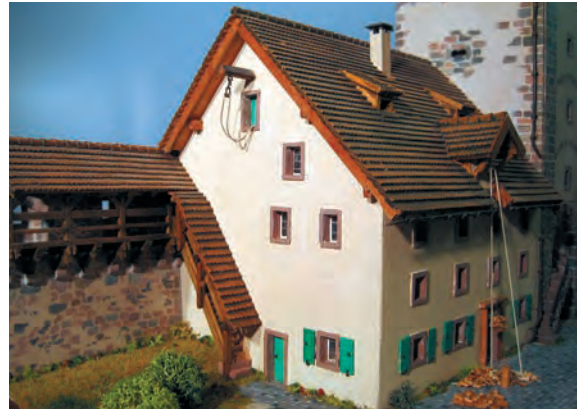
Die Mauer besaß einen Wehgang und verlief rund um die gesamte Stadt. Der Wehgang selbst war über Außentreppen (siehe oben) oder aus Hauszugängen zu erreichen.

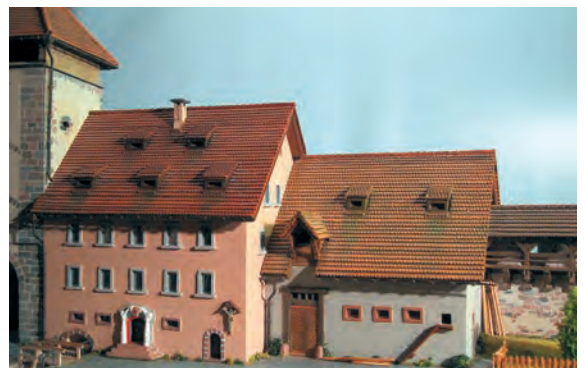
Die südlichen, äußeren Gebäudemauern von Haus und Scheuer waren zugleich Stadtmauer. Diese setzte sich westlich in Richtung Romäursturm fort (im Bild rechts außen).

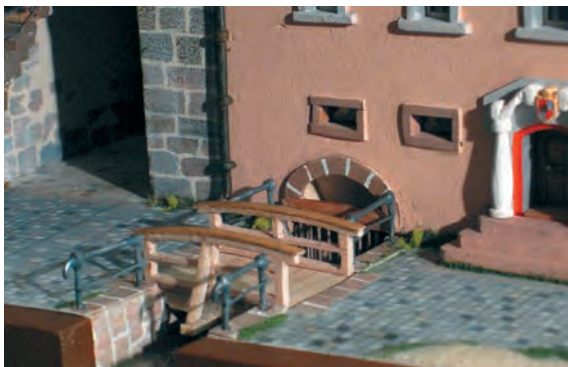
Einmündung des Stadtbaches in einen Kanal rechts des Niederen Tores. Kanal leitet das Wasser in den inneren Graben.

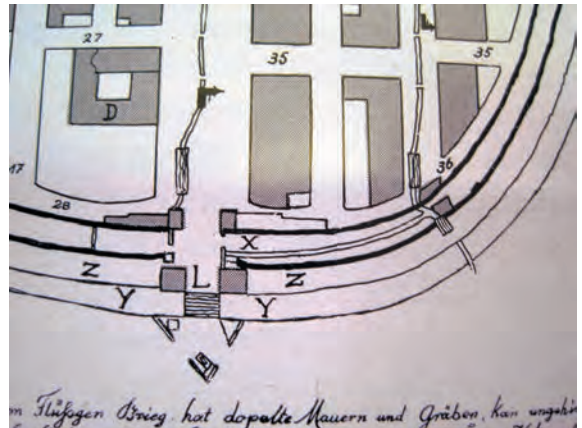
Im Stadtplan von Martin Blessing ist der weitere Verlauf dieser Rinne deutlich zu sehen. In Höhe der damaligen „Gerbergasse“ vereinigten sich die beiden Bäche aus der Gerbergasse und der Niederen Straße und trieben danach gemeinsam die Niedergrabenmühle an, bevor sie in die Brigach abgeleitet worden sind.

Zusammenfluß der beiden Stadtbäche, mit Niedergrabenmühle und Abflusskanal in die Brigach.

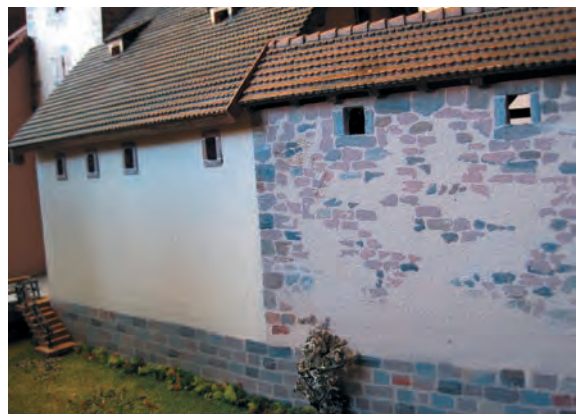
Der innere Stadtgraben

Dieser vorgelagerte Graben war etwa 2,5 m tief und ca. 15 m breit. Die innere Mauer saß direkt auf der Grabensohle auf. Bis in Höhe des Innenstadt-Niveaus war die Mauer aus großen, behauenen Sandsteinquadern errichtet und auf der

äußeren Seite (Jenisch sagt „Schauseite“) nicht verputzt. Erst die über diese Höhe aufsteigende, jetzt aus Bruchsteinen weitergebaute Mauer erhielt einen stabilisierenden und glättenden Verputz.

Diese Mauer ist der älteste Teil der Anlage. Sie war in Höhe des Laufniveaus (Innenstadtbereich) gemessen 1,5–2 m dick und 9 m hoch. Am stadtseitigen Fuß war durch Ablagerung von Aushubmaterial eine kleine Anböschung entstanden. Dieser Geländestreifen war nicht bebaut und musste für einen eventuellen Verteidigungsfall frei bleiben. Der Anbau von Häusern an die Stadtmauer von innen unterlag strengen Auflagen. So durften z.B. Fenster (Lichter), die nach außen öffneten nicht unter der Stadtmauerhöhe liegen.

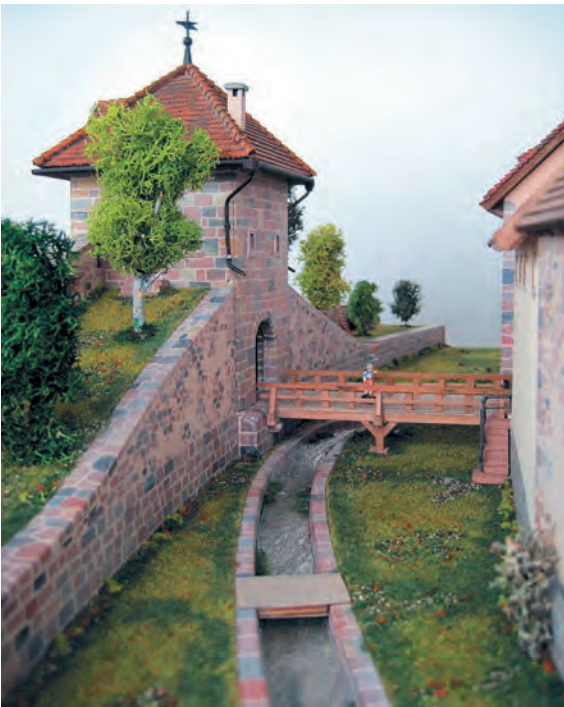
Innerer Graben mit Stadtmauer (rechts) und Futtermauer der Fülle. Mittig der Sohlgraben zur Niedergrabenmühle, links das Vortor.

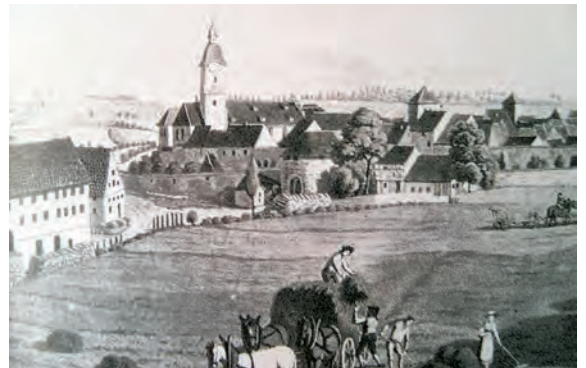
Ausschnitt aus einem Bild im Rodenwaldt-Buch, Seite 59. Darstellung: Riettor, Vortor, äußere Stadtmauer. Deutlich zusehen ist, wie die äußere Ringmauer über das Niveau des Erker-Tores ansteigt (linke Seite).

Um einen reibungslosen Übergang von einer auf die andere Seite der Vortore zu ermöglichen, ist der innere Wall beidseitig auf das Niveau der Wächterstuben über die Torhöhe angehoben worden. Die beiden nachfolgenden Bilder zeigen diese Situation deutlich. Vortor zum Bickentor. Auch hier ist der Anstieg der Fülle über die Torhöhe des Erkers deutlich zu sehen. Dieses Bild dürfte authentisch sein, da Ackermann diese Situation noch zu seinen Lebzeiten sehen konnte. Die Vortore waren funktional alle ähnlich aufgebaut und hatten jeweils eine

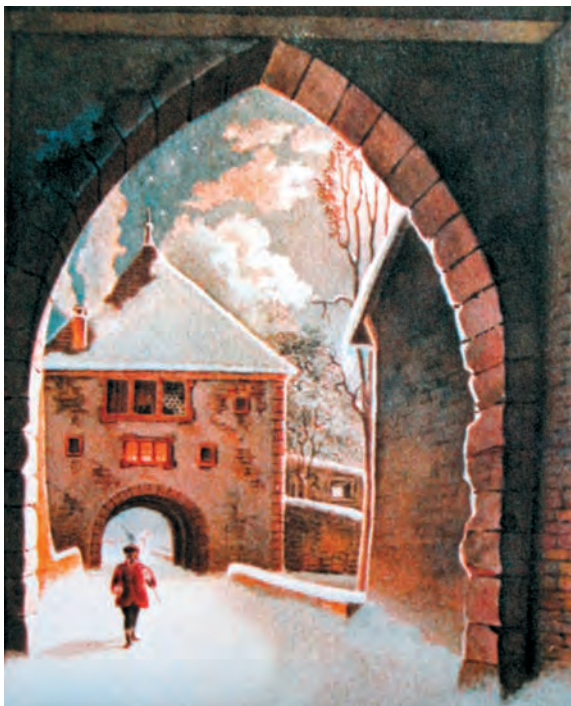
Bild von Dominik Ackermann d.J. (1824 – 1880)
Umschlagseite GHV-Jahrbuch 2004.

Zugbrücke über den äußeren Graben, Wächterstube und starke Tore. Ob an den Toren zusätzlich zu den Zugbrücken noch Fallgatter vorhanden waren, ließ sich nicht ermitteln, weshalb der Modellbauer auf eine solche Vorrichtung verzichtet hat. Die Feldseite des Niederen-Tor-Erkers war mit einem großen Sandsteinrelief geschmückt, welches das sogenannte „Allianzwappen“ zeigte. Dieses Relief existiert noch heute und ist im Alten Rathaus vor dem Eingang in die große Ratsstube in die Wand eingelassen und dauerhaft gesichert.
