Die Gochsheimer Brunnen

Hajo Rheinstädter

Zusammenfassung, geschichtliche Quellen, heutiger Zustand

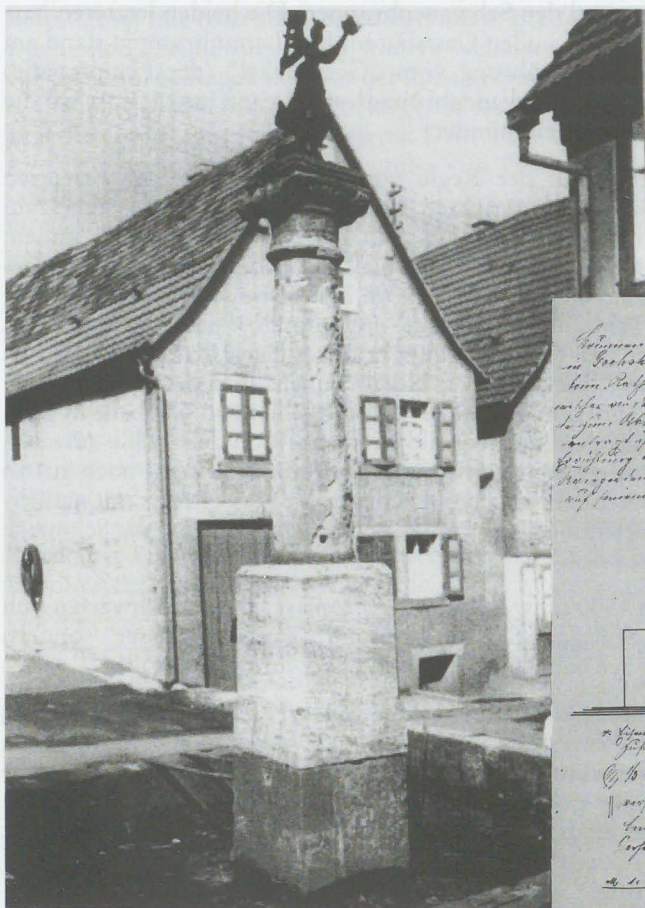
Rathausbrunnenskizze vom 9. 1. 1925

(Oben) „Brunnen in Gochsheim beim Rathaus, welcher von der Gemeinde zum Abbruch beantragt ist, behufs Errichtung eines Kriegerdenkmals auf seinem Platze.“

(Unten) „Eisenbänder mit welchen der schadhafte Sandstein zusammengehalten wird. 1/3 Stärke ausgebrochen. Verschiedene erhebliche Beschädigungen. Eine Wiederherstellung dürfte mit ganz erheblichen Kosten verbunden sein.“

Nach dem 1. Weltkrieg wurde die Diskussion über Abbruch und Errichtung eines Kriegerdenkmals aus aktuellem neuen Grund fortgesetzt, zunächst bezogen auf den Standort Rathausbrunnen und später auch an Stelle des Schwanenbrunnens. Es folgte dann ein jahrelanger Streit, weil die Stadt sich weigerte, die Kosten für die denkmalbedingten Brunnenreparaturen zu übernehmen. Die Streitsumme betrug beim Lammbrunnen 60 Mark und bei den beiden anderen je 300 Mark. Immerhin finden wir in diesem kuriosen Schriftverkehr auch eine aufschlussreiche Skizze vom Rathausbrunnen von 1925.

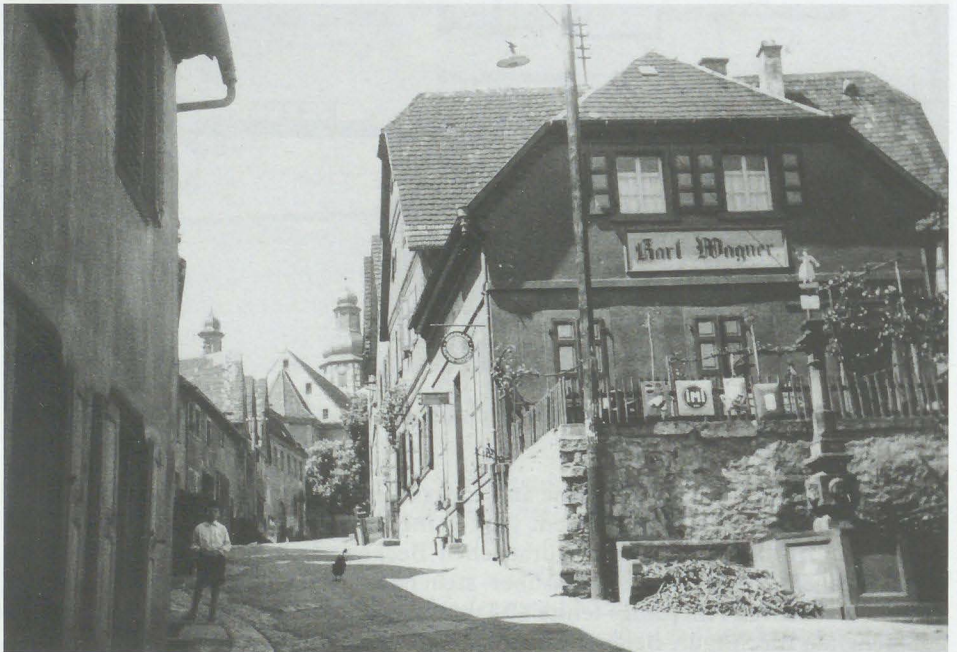
Lambrunnen (beim Haus Rheinstädter)

Der Lambrunnen am damaligen Haus Wagner, ca. 1938.

Links: Dieses Foto mit dem alten Zustand diente zur Rekonstruktion der verlorenen Teile, indem der noch vorhandene untere Schaft zum Maßstab genommen wurde. (Ermittlung der einzelnen Maße mit dem Strahlensatz)

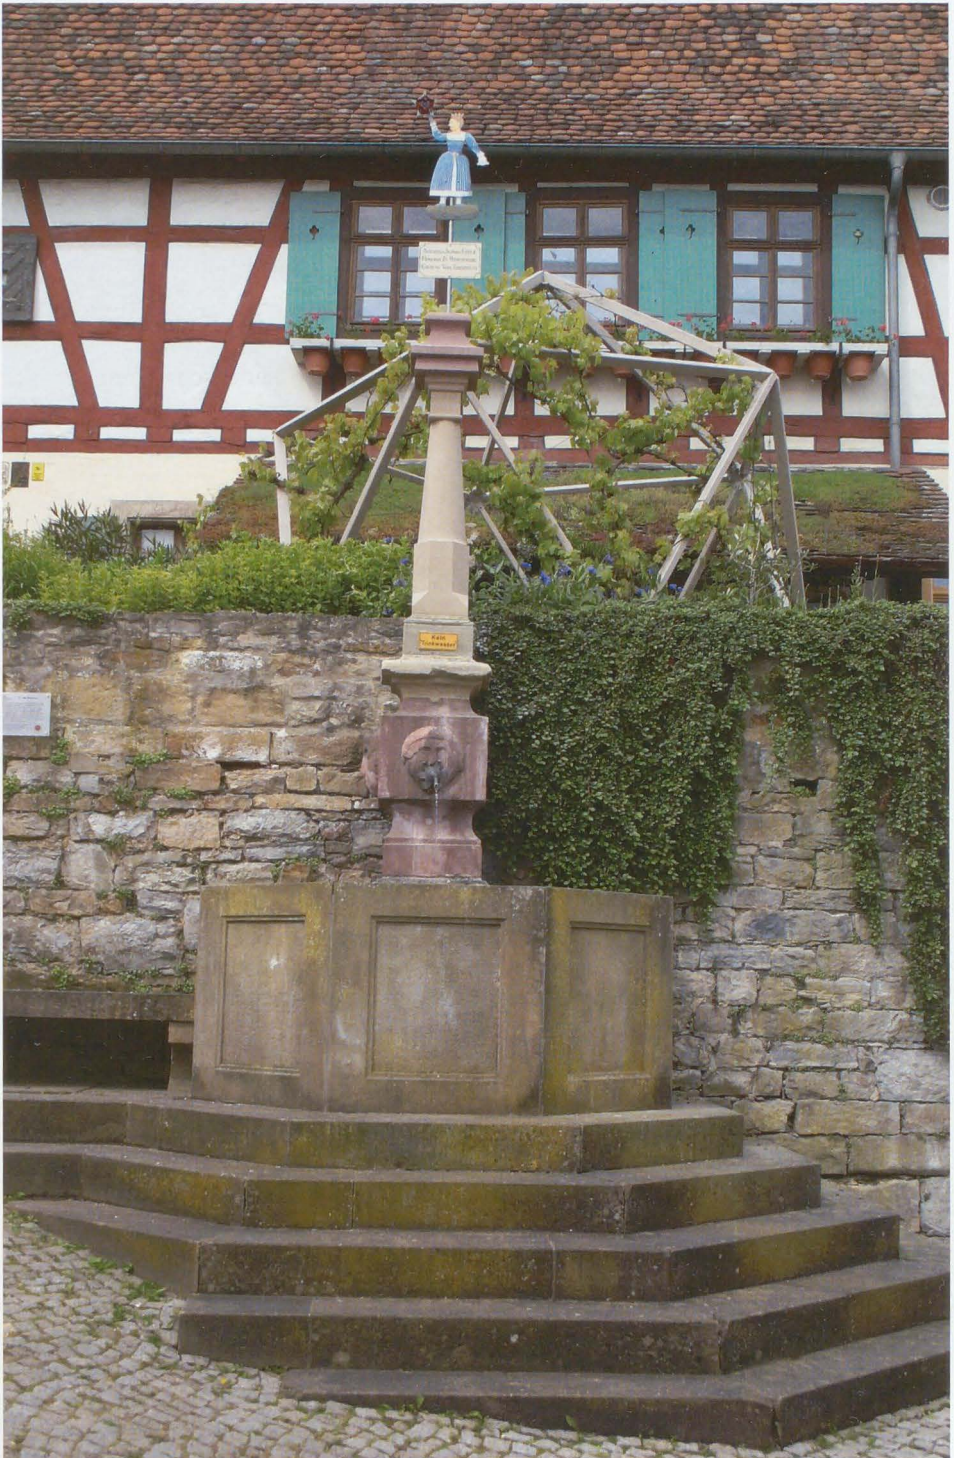
Der Lammsbrunnen nach der Ergänzung 2005 (nicht mehr „oben ohne“).

Dass der Brunnenschaft (roter Sandstein, original), die Säule (heller Sandstein), und das Kapitell (roter Sandstein) aus farbig unterschiedlichem Ausgangsmaterial besteht, entspricht der historischen Vorgabe. Eine wichtige Information lieferte eine (in anderen Teilen ungenaue) Skizze von Rudolf Herzer: Er skizziert die Inschrift: „A.B. 1726 F.A.C.“ (Amtsbürgermeister 1726 Friedrich Albrecht Conrad).

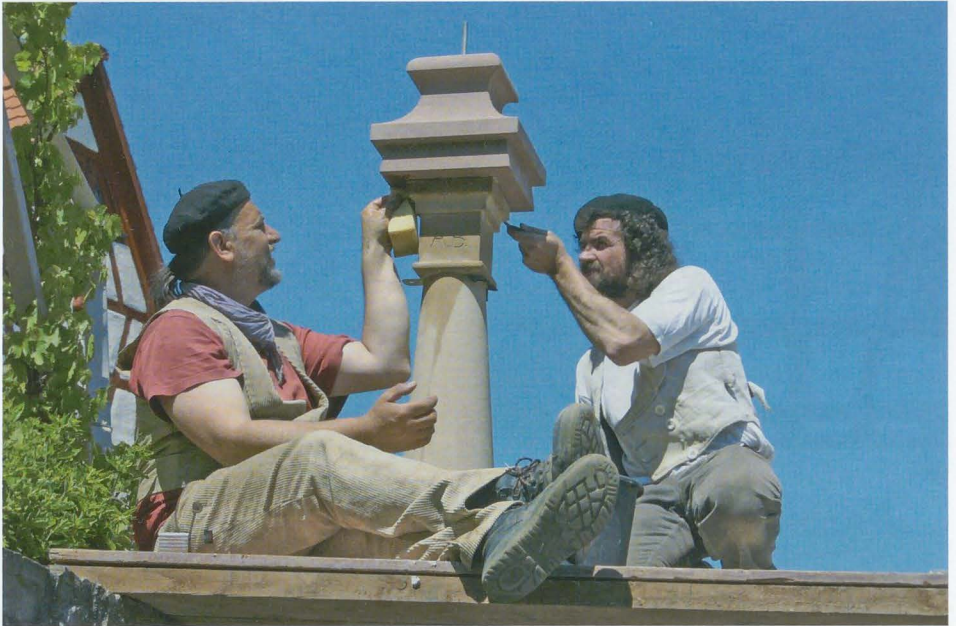
Die ehrenamtlich arbeitenden Fachleute Volker Bender (Steinmetz) und Jürgen Treffinger (Mauerrestaurator) beim Ausfugen.
