„Eine feste Burg ist unser Gott(-eshaus)“

Kirchenburgen, Wehrkirchen und Wehrfriedhöfe im Kraichgau. Eine Annäherung.

Bernd Röcker

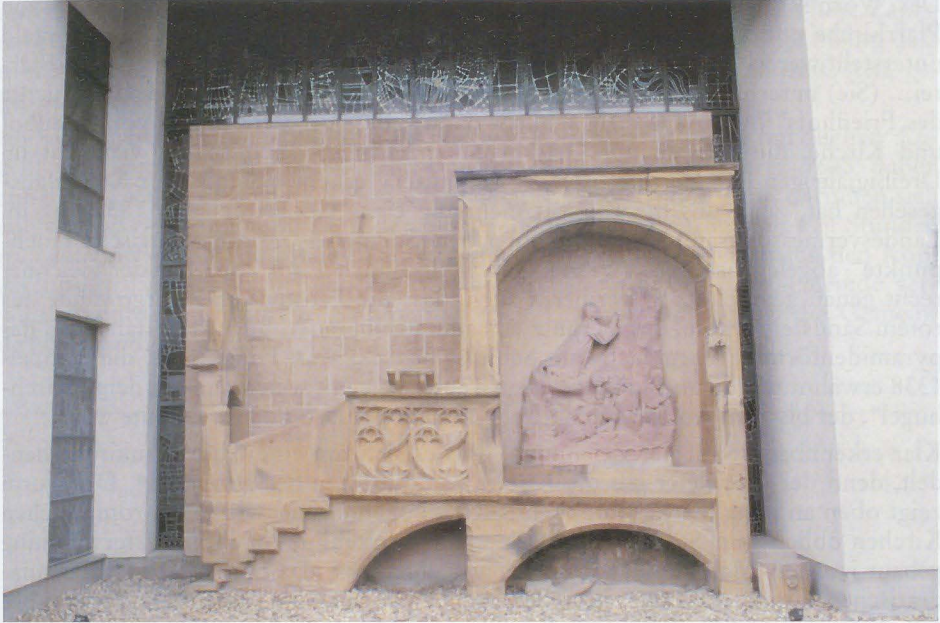
Abb. 4: Außenkanzel (Foto: Röcker)

An die Südseite des Langhauses angelehnt steht eine Außenkanzel mit einem Ölberg, beides eine Stiftung von Pfarrer Andreas Kocz im Jahre 1477. Am Aufgang zur Kanzel ist eine Inschrift eingemeißelt. Ein Pultdach deckt das Ganze ab. Außenkanzel und Ölberggruppe sind über einer gemeinsamen Sohlbank aufgebaut, unter der sich die Wölbungen eines Viertel- und eines Halbkreisbogens befinden. Der Viertelbogen diente wohl als Beinhaus oder zur Aufnahme der Asche der Weihrauchkohlen; unter dem Halbkreisbogen wurde der Leichnam Christi an Karfreitag den Gläubigen gezeigt. Die baldachinartige Totenleuchte auf der rechten Seite des Ölberges wird von zwei Engeln getragen. Der eine ist verstümmelt, auch der Laternenstab ist abgeschlagen. An der Rückwand der Nische mit dem Leichnam Christi ist ein stark beschädigtes Wandgemälde erkennbar. Man kann gerade noch die Umrisse von drei Köpfen mit Heiligenschein erkennen. Es handelt sich vermutlich um Joseph von Arimathia, seine Mutter und Maria Magdalena. Diese Grablege ist erst bei Grabungen 1964 entdeckt worden. Die Christusfigur ist vermutlich schon in der Reformationszeit zugeschüttet worden.

Die Außenkanzel ist ein herausragendes Kunstdenkmal, das weit und breit seinesgleichen im süddeutschen Raum sucht. Sie ist ein charakteristisches Dokument der spätmittelalterlichen Frömmigkeit. Ölberge waren in spätmittelalterlichen Kirchen dagegen weit verbreitet. Sie stellen den betenden Christus im Garten Gethsemane vor der Gefangennahme dar, während seine Jünger schlafen. Im Kraichgau sind einige Ölberge ganz oder teilweise vor allem in katholischen Orten erhalten.

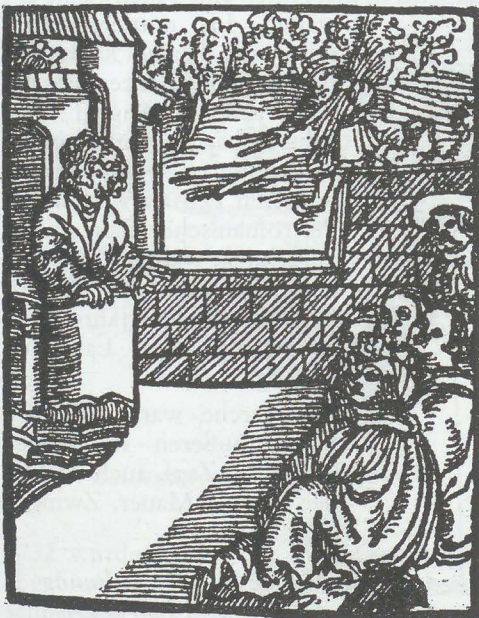
Abb. 5: Predigt in der Außenkanzel (Repro Röcker)

Außenkanzeln sind dagegen weit weniger häufig anzutreffen, erfüllten aber im späten Mittelalter bis weit in die Reformationszeit im kirchlichen Leben eine wichtige Rolle. Denn nicht nur in der Kirche, sondern auch im Kirchhof wurde gepredigt. Sogar Luther lässt in seinem Kleinen Katechismus von 1536 eine solche Außenkanzel mit einem Pfarrer abbilden, zu dessen Füßen die Gemeinde sitzt und zuhört.

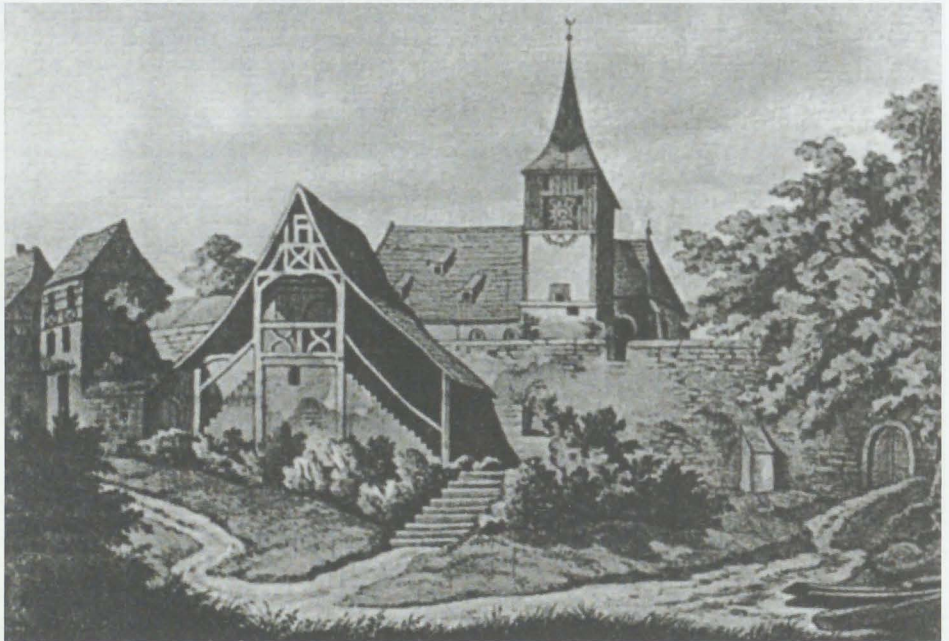
Abb. 8: Dührener Kirche auf einer Zeichnung des Jahres 1804

Bereits um 1850 sind die Holzterappe und die hohe Umfassungsmauer, wie Karl Schumacher schreibt, gefallen und das Gelände zur heutigen Hauptstraße hin abgeböschet worden. Bemerkenswert ist, dass Schumacher die hohe „Umfassungsmauer“ auffällt, ihren Wehrcharakter aber nicht erkennt. Stattdessen spricht er von einer „malerischen Holzterappe“ (sie scheint eher aus Stein zu sein, nur die Balken für die Überdachung bestehen aus Holz) und schreibt weiter: „... und verlieh dem Ganzen ein recht trauliches Aussehen“³⁵. Wann die Dührener Kirche befestigt worden ist, ließ sich bisher nicht ermitteln. Nach Schumacher wurde die Kirche in den Kriegen des 17. Jahrhunderts beschädigt. Die Frage, inwieweit die Zeichnung von 1804 den ursprünglichen Zustand darstellt, kann daher noch nicht schlüssig beantwortet werden.

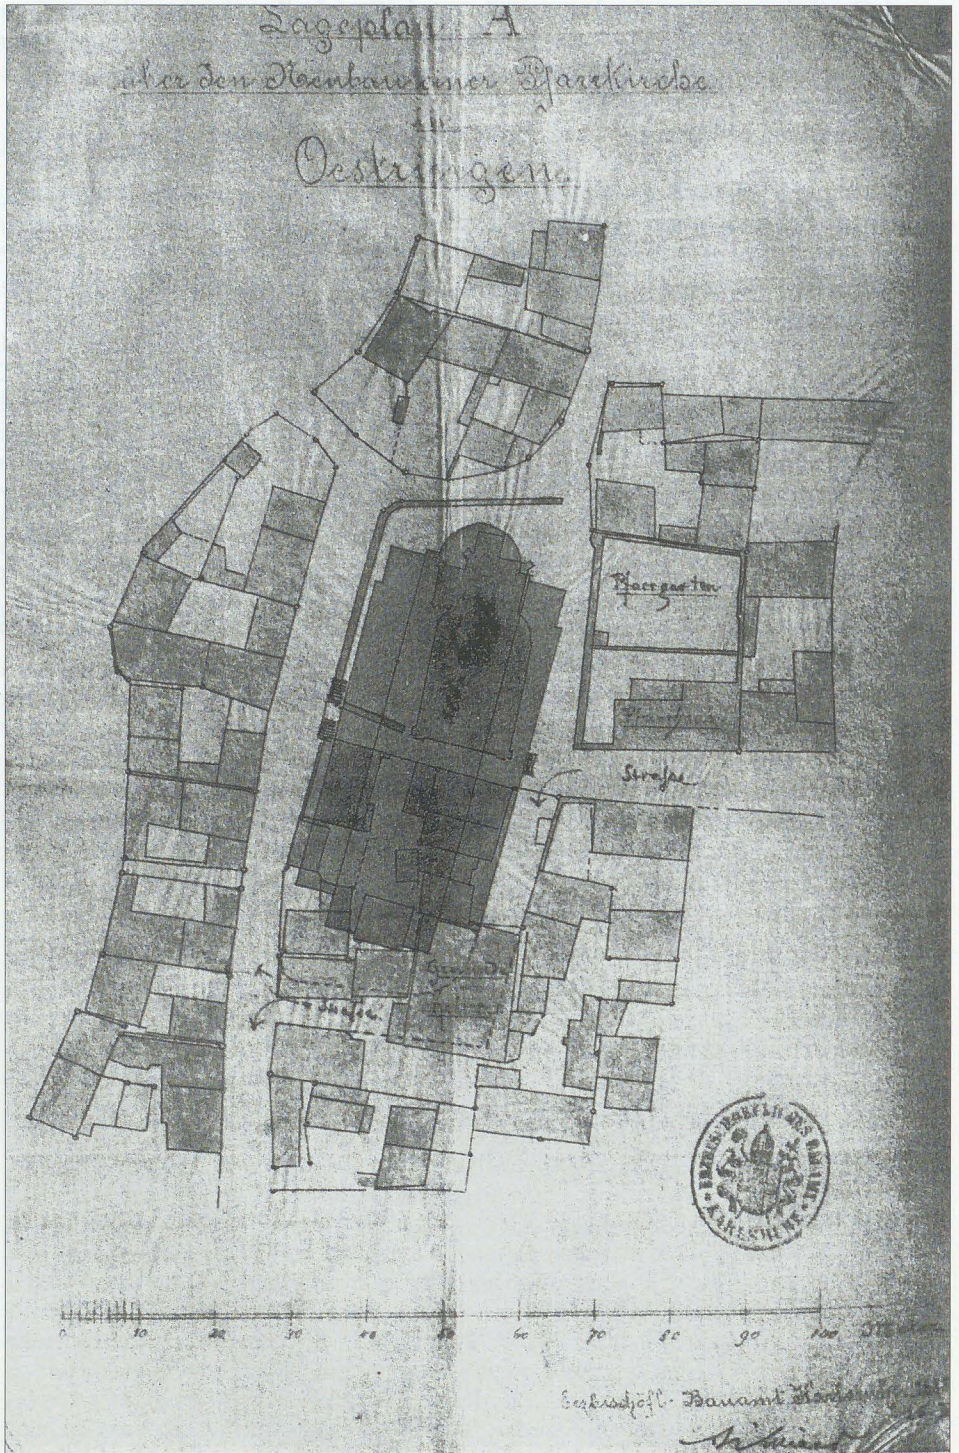
Abb. 9: Lageplan über den Neubau der Östringer Pfarrkirche aus dem Jahre 1888

Ein Lageplan aus dem Jahr 1888, in dem nicht nur der Neubau, sondern auch noch die alte Kirche eingezeichnet ist, bestätigt, wie eng es im alten Wehrfriedhof zugegangen ist⁴⁰. Die zweite Quelle weist auf eine weitere Besonderheit hin. Da die Anlage mitten im Dorf liegt und das Gelände nördlich der genannten Landstraße relativ eben ist, hat man mit Hilfe der Umfassungsmauer das Gelände künstlich erhöht, um den Friedhof besser verteidigen zu können. Die Wehrmauer ist in ihrem unteren Teil zugleich Futtermauer für das erhöhte Gelände um die Kirche. Wir haben hier eine ähnliche Situation wie in Ittlingen, wo sich der Kirchhofplatz auch nur geringfügig über das Gelände der Umgebung erhob. Die heutige Kirche, eine dreischiffige neoromanische Basilika, die erst 1892 – 1894 errichtet worden ist, füllt den größten Teil des alten Wehrfriedhofs aus. Da die Umfassungsmauern bis auf die notwendigen Futtermauern zur Abstützung des heutigen Kirchenvorplatzes abgetragen worden sind, kann heute nur ein „geschultes Auge“ die Existenz eines ehemaligen Wehrfriedhofs erkennen. Leider ist beim Abbruch der alten Kirche der mittelalterliche Ölberg stark beschädigt worden, so dass man an der südöstlichen Chorwand des Neubaus eine Nachbildung aufgestellt hat⁴¹.

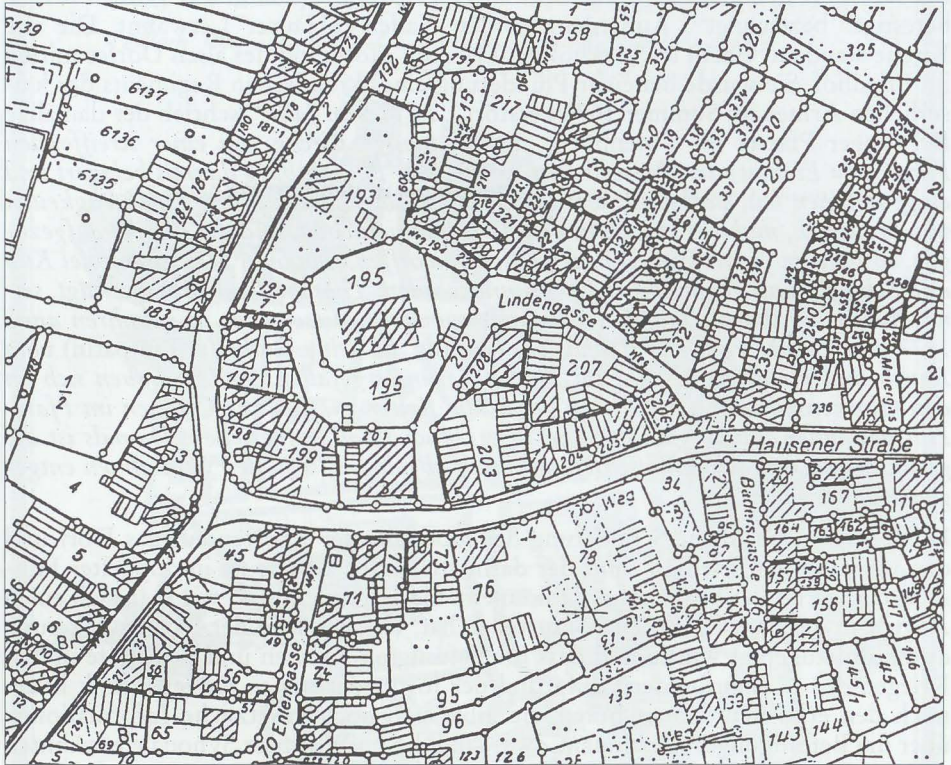
Abb. 12: Dorfkern von Berwang: Um die Kirche herum ist der Mauerverlauf der früheren Friedhofsbefestigung noch deutlich erkennbar.

Jahrhunderts wegen Baufälligkeit abgebrochen hatte, wurden auch die Wehrmauern des Friedhofs fast vollständig abgetragen. Der Nachfolgebau 1822/23 steht an gleicher Stelle inmitten des Kirchplatzes, der die Fläche des alten Friedhofs fast vollständig einnimmt.
