Die Helmstatt-Kapelle auf dem Friedhof in Neckarbischofsheim

Ein Kleinod wurde aus dem Dornröschenschlaf aufgeweckt

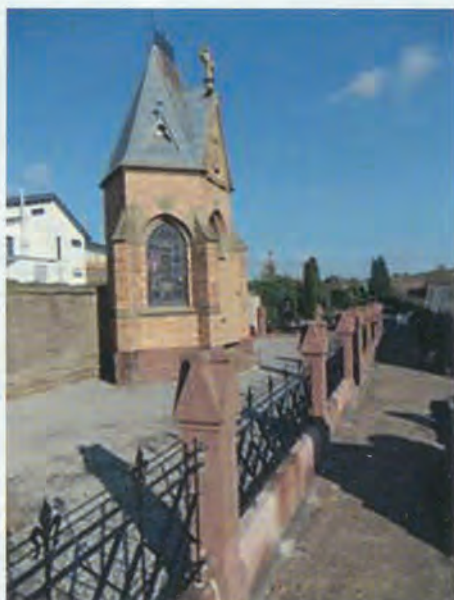
Helmstatt-Kapelle auf dem Friedhof in Neckarbischofsheim. Blick auf die Gesamtanlage.

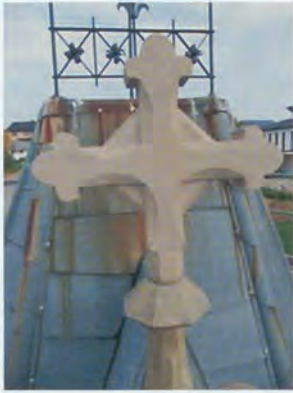
Das neue Kreuz auf dem Giebel der Kapelle.

Schadhafte Sandsteine und Klinker mussten restauriert werden. Das Kreuz aus gelbem Sandstein, das den Giebel krönte, war durch die Witterungsbedingungen so stark beschädigt, dass es durch ein neues ersetzt werden musste. Das alte Kreuz fand einen neuen Platz im Museum im Alten Schloss.

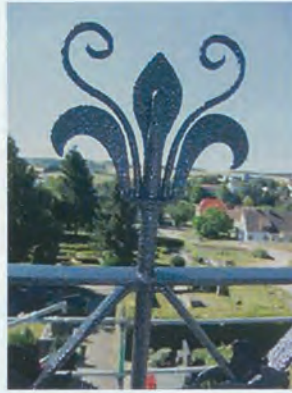
Bourbonenlilie auf dem Dach der Kapelle.

Die Restaurierungsarbeiten wurden in zwei Bauabschnitten vorgenommen. Die Außenarbeiten begannen im März 2013. Erforderlich waren folgende Maßnahmen: Instandsetzung und teilweise Erneuerung der Kalksteinmauer, an die die Kapelle angrenzt, mit einer teilweisen Erneuerung der Mauerabdeckung mit Sandsteinplatten. Die Dachbekrönung musste gegen den Rostbefall geschützt und neu gestrichen werden.

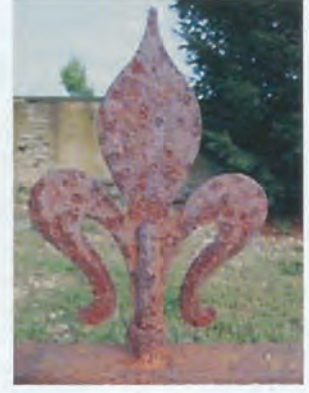
Zaunelement Bourbonenlilie vor der Restaurierung.

Im Januar 2014 begannen im Rahmen des zweiten Bauabschnitts die Innenrestaurierung der Kapelle und die Arbeiten an der Außenanlage. Hier war es vor allem erforderlich, die meisten Pfosten zwischen den Zaunelementen und die Begrenzungssteine neu zu setzen, bzw. neu anzufertigen. Der sehr stark in Mitleidenschaft gezogene Metallzaun wurde auf Empfehlung des Staatlichen Amtes für Denkmalspflege von einer Duisburger Spezialfirma entrostet, teilweise ergänzt und neu gestrichen.

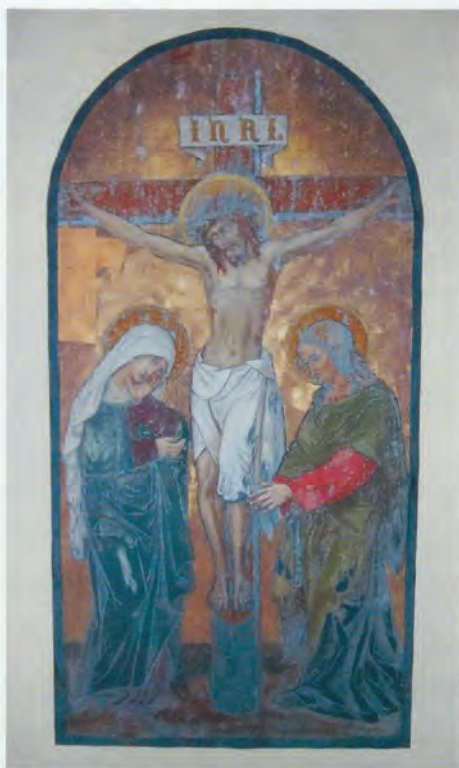
Altarbild in der Helmstatt-Kapelle.

Besondere Probleme bereitete das Altarbild, eine Kreuzigungsdarstellung, die auf ein Zinkblech gemalt wurde. Nach dem heutigen Stand der Restaurierungstechnik ist es nicht möglich, das Gemälde zu restaurieren ohne dass man Gefahr läuft, dass im Lauf der Jahre irreparable Schäden entstehen. Es wurde darum von Seiten des Staatlichen Amtes für Denkmalspflege empfohlen, für die Kapelle eine Kopie zu erstellen. Das Original erhält einen Platz im Museum im Alten Schloss, wo es vor weiteren Witterungseinflüssen geschützt ist.

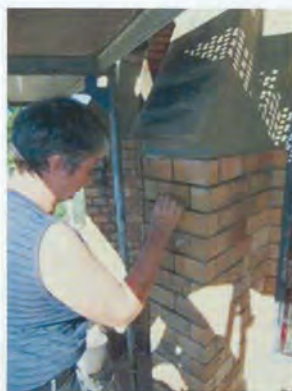
Bei der Restaurierung der Klinker.
