## Moltkestraße 18 – Zur Geschichte und Gegenwart eines Jugendstilhauses in Donaueschingen

von HERMANN SUMSER

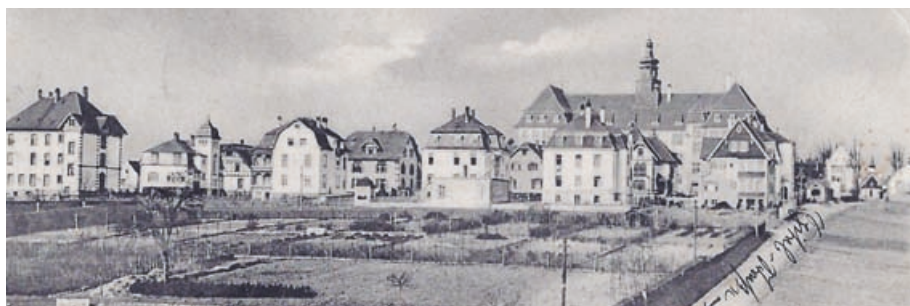
Ansicht von Osten auf einer Postkarte von 1909. Die nach Westen verlaufende Spitalstraße ist handschriftlich bezeichnet. Die Moltkestraße verläuft vom ehemaligen Gesundheitsamt ganz links bis zum damals letzten Eckhaus Nr. 18, dahinter die heutige Heinrich-Feurstein-Schule in der Werderstraße. Am rechten hinteren Bildrand ist die Sebastianskapelle zu erkennen, links daneben die ehemalige Nähschule an der Ecke zur Schulstraße. Auf den Feldern im Vordergrund verläuft heute die Heinrich-Feurstein-Straße, deren Häuser, wie die der Spitalstraße, zumeist erst in den 1930er-Jahren gebaut wurden. Postkarte von Ernst Eichholz, Eigentümer des Gebäudes

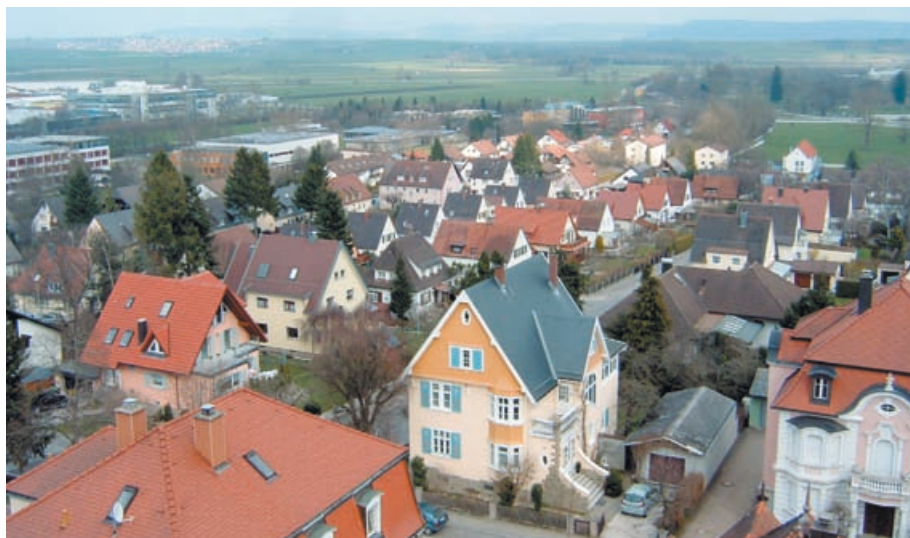
Die heutige Sicht auf die Südwestseite der Moltkestraße 18. Foto: Friedrich Eichholz

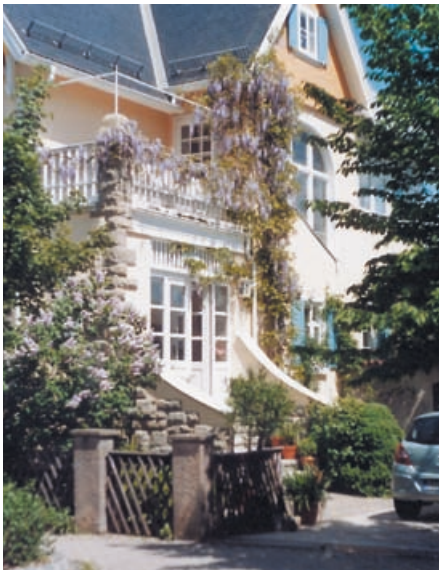
Zur Südwest-Ecke, wo das Hauptgebäude und die Garage den Vorhof bilden, öffnet sich das Wohnhaus mit einer einladenden Geste in Gestalt einer breiten Terrazzo-Eingangstreppe, die von gemauerten Brüstungen eingefasst ist, deren Mauerwerkskronen in einem kühnen Schwung einer Sprungschanze gleich ausgeformt sind. Nachfolgende Fotos: Hermann Sumser

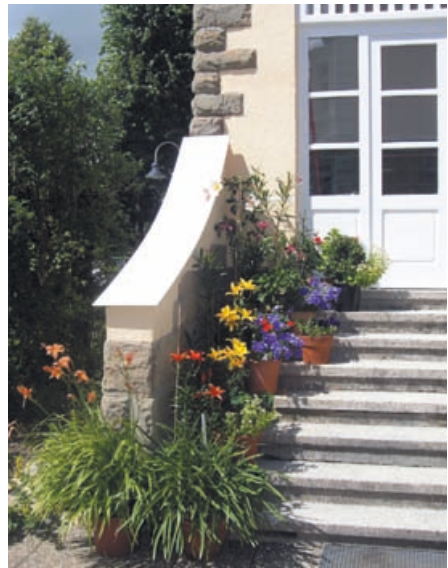
Die Treppe führt zu einem repräsentativen Eingang, der früher nur überdeckt war und später als Windfang und Wintergarten für die frostempfindlichen Pflanzen verglast wurde mit kleinteiligen Sprossenfenstern und einem zweiflügeligen Türabschluss. Auf der Freitreppe in Kübeln blühen im Sommer die Taglilien gelb und orange, im Winter überleben sie hinter der Verglasung des Eingangsbereiches.

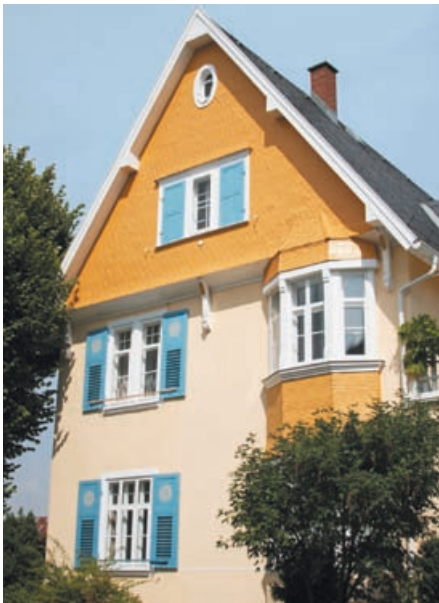
In dieser Ansicht der Nordfassade ist zu erkennen, dass die Fenster nach den gleichen Prinzipien geteilt und proportioniert sind. Sie wirken durch die Kombination mit den Fenstergewänden und den Klappläden, die wiederum untergliedert sind in ein stehendes Feld mit Lamellenstruktur und ein quadratisches Feld mit geschlossener Füllung, in der jeweils eine Rosette aufgemalt ist. Fenstergewände und Fensterrahmen sind weiß lackiert, die Fensterläden in einem kräftigen Blau abgesetzt. Diese linearen weißen Strukturen bilden einen lebendigen Kontrast zu den farbig gefassten Flächen der verputzten und verschindelten Zonen, die wiederum farblich voneinander differenziert sind.

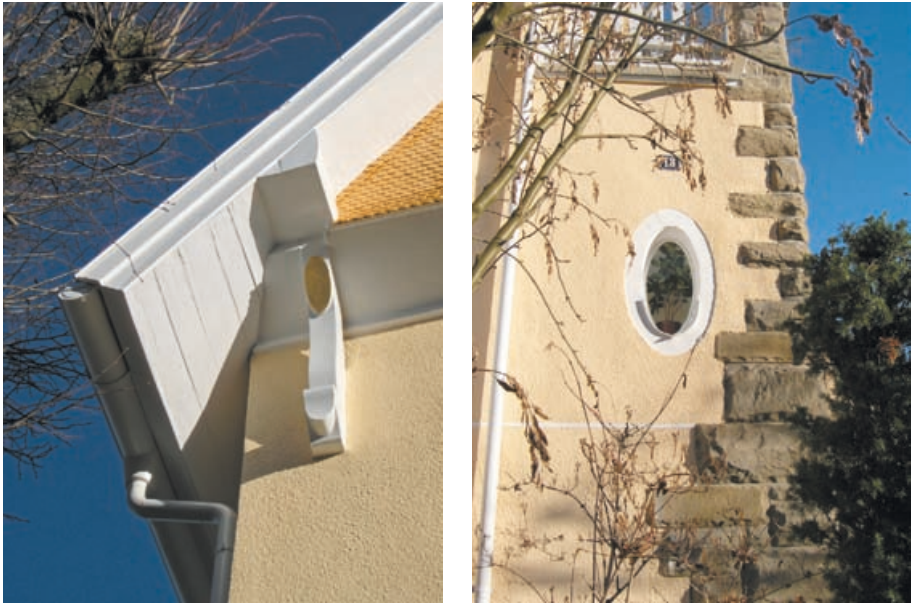
Auch die weiß lackierten Gesimse der hölzernen Dachränder, der Dachrinnen, Ortgang- und sonstigen Abdeck- und Einfassbleche setzen das Wechselspiel von linearen weißen und flächig farbigen Zonen fort. Die kleinen Fenster am überdeckten Windfang und in den Dachspitzen der Giebelfronten sind als ovale „Ochsenaugen“ ausgeformt.

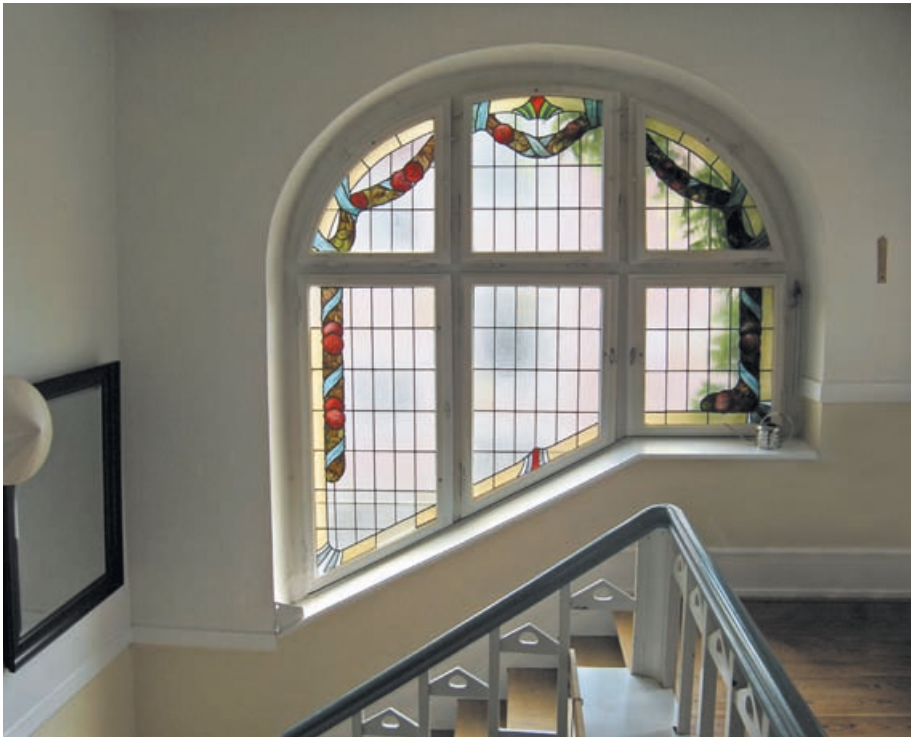
Das überraschend helle, oft von Sonnenstrahlen durchwirkte Licht, das in die Diele fällt, zieht den Blick des Besuchers in die Höhe, zu einer offenen, in drei Läufen im Karree herumführenden Treppe, gesäumt von einem besonders gestalteten Geländer aus rhythmisch im Zweiertakt angeordneten Holzstäben, die unterseitig in der Treppenwanne eingelassen sind und oberseitig sich vereinigen zu einer kleinen Fläche mit dekorativem Ausschnitt, die im profilierten Handlauf ihren Abschluss findet. Oben wird die Lichtquelle sichtbar in Gestalt eines großen, fast die gesamte Breite des Treppenaufganges einnehmenden Fensters, oberseitig mit einem kreisbogenförmigen Zuschnitt, unterseitig ein Stück gerade, dann parallel zum Treppenlauf abwärts verlaufend, um in einer Spitze zu enden. Entlang des oberen Bogenrandes verläuft in farbig bemalten Glasfeldern eine Blumen- girlande als krönender Abschluss, die dem üppigen Sonnenlicht, das durch die Orientierung des Treppenhauses nach Süden von dort oben herabfällt, einen rötlich-gelben Schimmer verleiht.

Durch den großen Treppenausschnitt in der Decke strömt das Fensterlicht in voller Breite in die Tiefe der unteren Diele, und die obere Diele wirkt darüber wie eine offene Galerie. Unter dem obersten Lauf bildet die Treppe in der unteren Diele eine Garderobennische aus mit einem oval geformten stehenden Ochsenauge als Außenfenster und einem bogenförmig ausgesparten Zugang. Wahrscheinlich hat also diese Licht-Inszenierung des Treppenaufganges zu der doch ungewöhnlichen Orientierung des Treppenhauses zur besonnten Südseite verleitet.

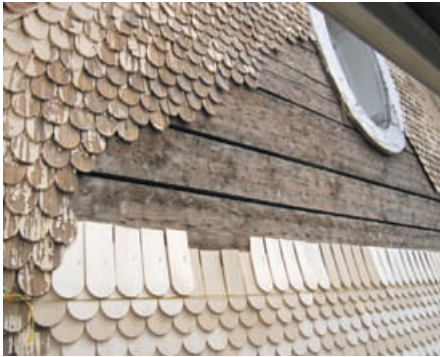
Im Jahr 2005 wurden die schadhaften Bereiche der vielen hundert kleinformigen, halbrund geformten und deckend gefärbten Holzschindeln durch einen erfahrenen Handwerker aus Einsiedeln in der Schweiz und mit der Unterstützung des Hausherrn saniert.

In einer zweiten Renovierungsphase im Jahre 2005 war die Erneuerung der nördlichen Dachhälfte fällig und in diesem Zusammenhang die Restaurierung der gesamten Fassaden, der Natursteinzonen, der Putzflächen, der Holzschindelflächen, der restlichen Fensterzonen, der Gewände und Holzeinfassungen, Fensterbretter usw. Jetzt musste gar auf eine Firma aus dem Saarland zurückgegriffen werden, die Naturschieferplatten wurden aus Spanien importiert. Die vielen Fenstersimse aus lackiertem Holz mit gerundeter Abschlusskante wurden jetzt durch Blechabdeckungen ersetzt, die in der gleichen Ausformung wie das hölzerne Original durch eine Spezialfirma in Bayern vorgefertigt und einbrennlackiert und schließlich vom örtlichen Blechnermeister wieder eingepasst und montiert wurden.
